Commune de Nyon  
École Secondaire  
Nyon-Marens  
Bâtiment principal  
Rue du stand 9  
1260 Nyon

Rapport de l'analyse EPIQR+

Décembre 2020

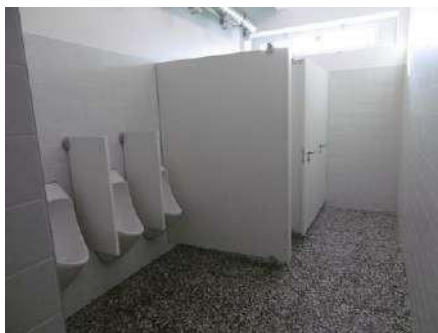
Désamiantage et rénovation des sanitaires

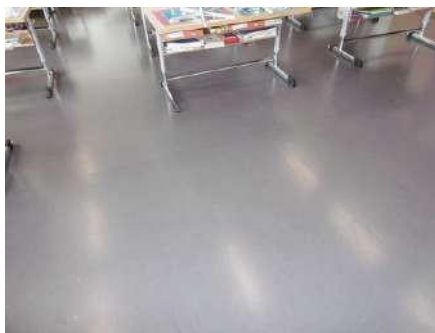
Réfection des sols des salles de classe au 2<sup>ème</sup> et 3<sup>ème</sup>

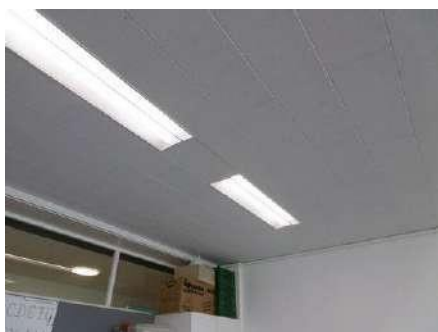
Réfection des plafonds des salles de classe au 2<sup>ème</sup> et 3<sup>ème</sup>

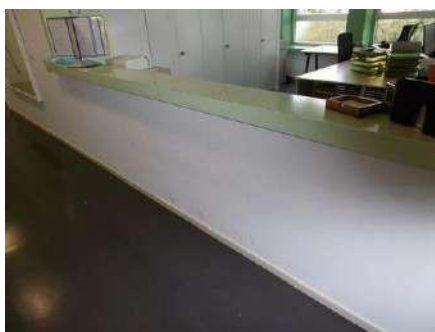
Nouvelle menuiserie secrétariat

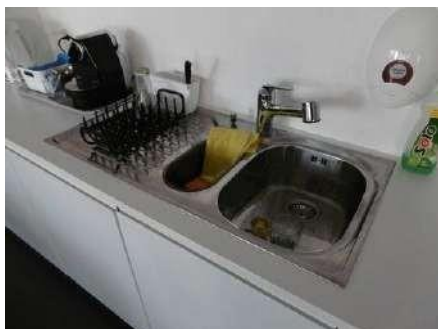
Nouvelle cuisinette secrétariat

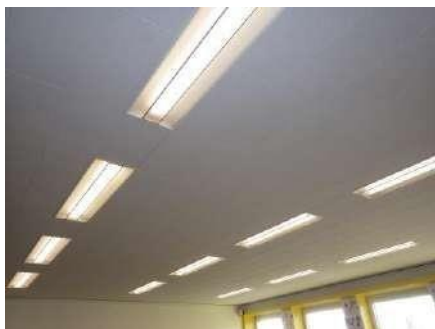
Remplacement de l'ensemble des luminaires des salles de classe des 2<sup>e</sup> et 3<sup>e</sup> étages

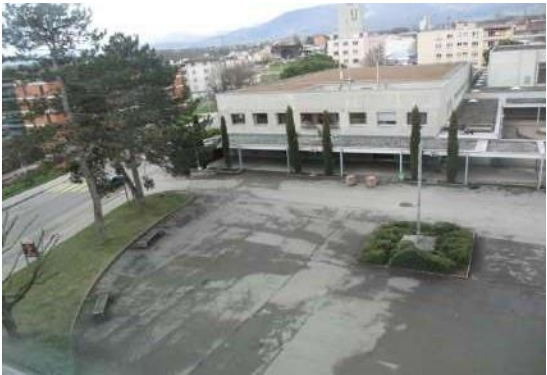
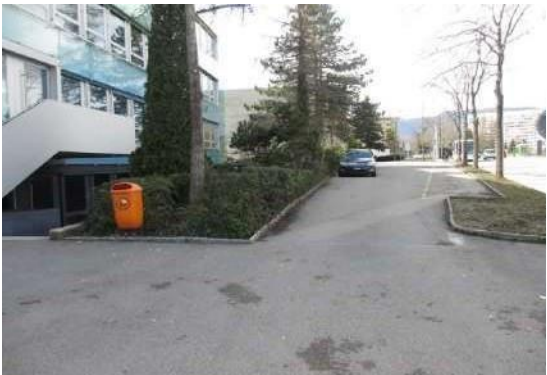
Évaluation de l'état, planéité et défauts, des surfaces des abords extérieurs.

Etat de dégradation ☐ a ☒ b ☐ c ☐ d

Travaux d'entretien, reprise localisée du revêtement asphalté.

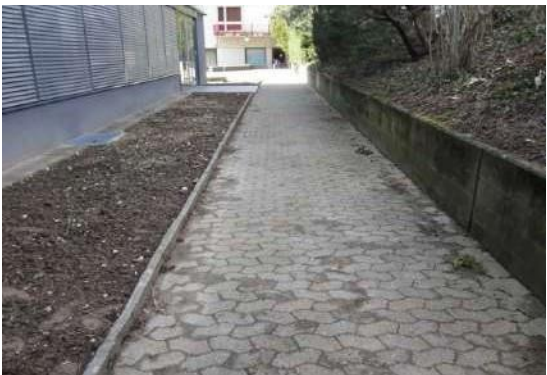
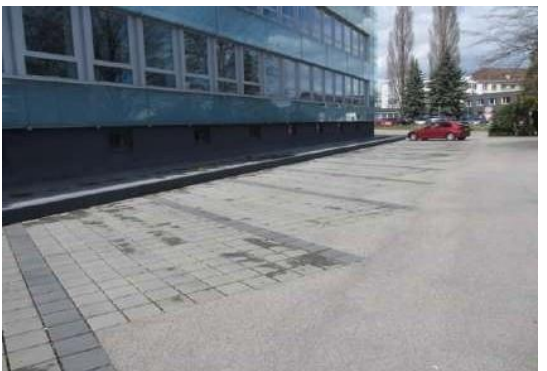
## V01-01 Surfaces des abords aménagés

Évaluation de l'état, planéité et défauts, des surfaces des abords extérieurs.

Etat de dégradation ☐ a ☒ b ☐ c ☐ d

Nettoyage des dalles. Travaux d'entretien non comptabilisés.

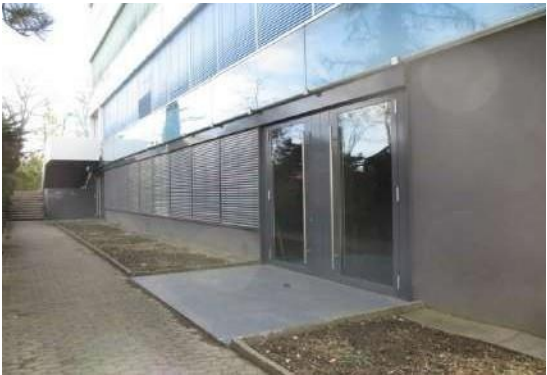
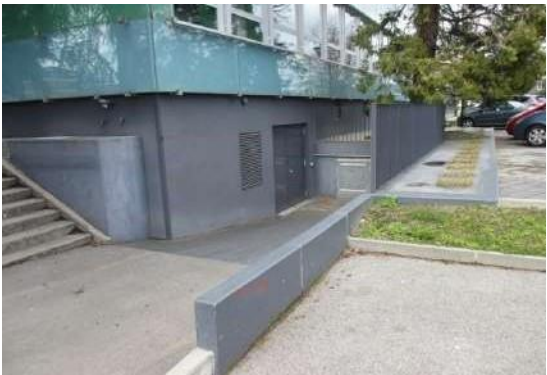
Évaluation de l'état de la surface extérieure de l'enveloppe de façade: décolllements, fissures, salissures.

Etat de dégradation a b c d  
Absence de dommage visible. Absence de décolllement en formation.  
Crépi propre.

Piquage et nouveau crépi de fond sur les zones dégradées. Nettoyage et peinture de toute la façade. Montant des travaux en réserve.

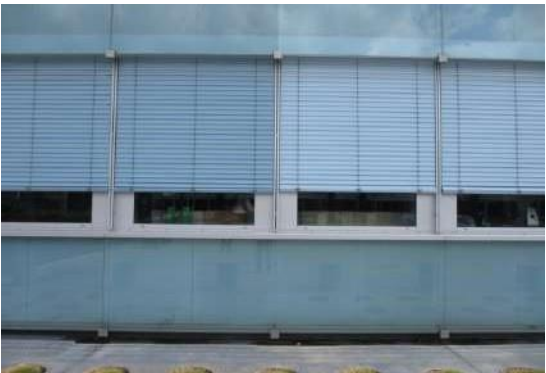
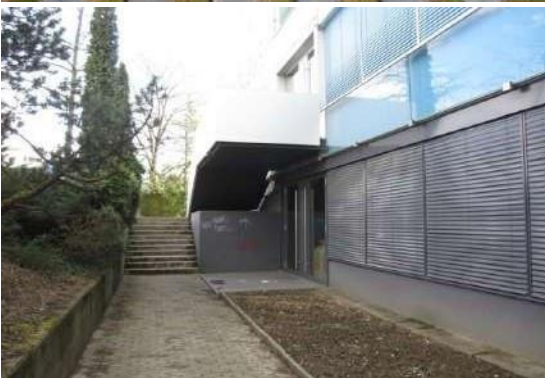
C01-05 Occultations et protections solaires

Etat de dégradation a b c d

Réajustement des stores. Montant en réserve.

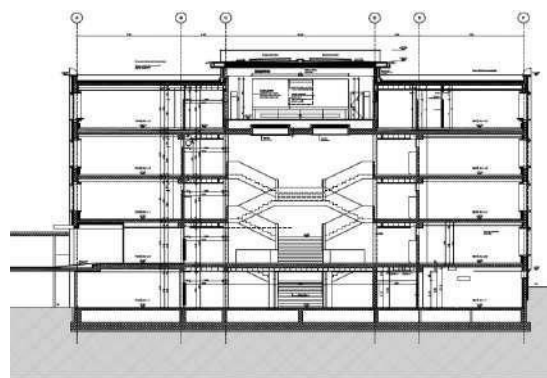
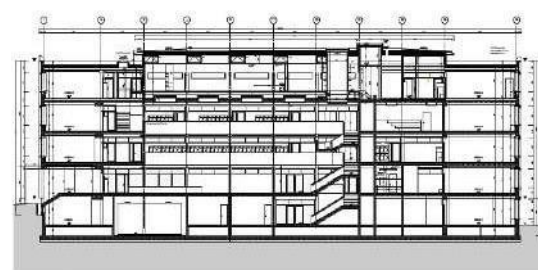
## U13-01 Structure dalle-murs

Bâtiment avec système porteur en bon état, absence de fissure, de tassement, de fléchissement etc.

Sans intervention.

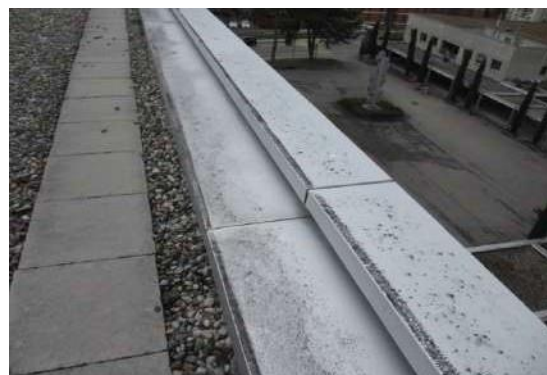
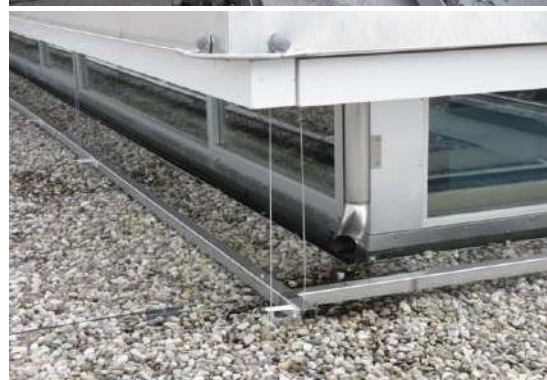
## C03-02 Ferblanterie

Etat de dégradation ☒ a ☐ b ☐ c ☐ d

Ferblanterie en bon état, pas de corrosion, recouvrements et dilatationsexécutés selon les règles de l'art.

Travaux nécessaires ☒ 1 ☐ 2 ☐ 3 ☐ 4

Poursuite de travaux d'entretien non comptabilisée.

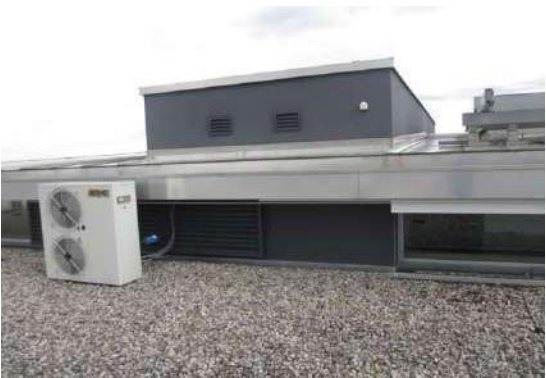
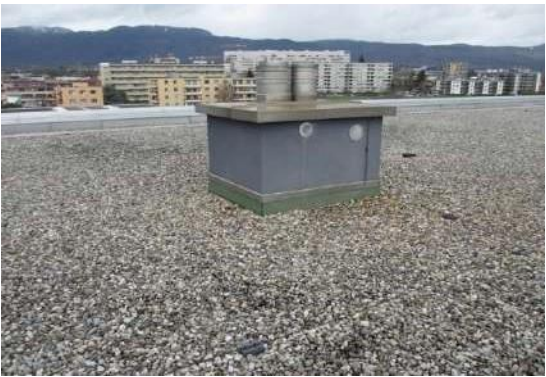
Évaluation de l'état des constructions en maçonnerie (cheminées, souches, locaux techniques, etc.) sur toiture: fissures, salissures, étanchéité des raccords.

Etat de dégradation ☒ a ☐ b ☐ c ☐ d  
Superstructures en bon état et propres. Absence de fissure.  
Ferblanterie en bon état.

Travaux nécessaires ☒ 1 ☐ 2 ☐ 3 ☐ 4  
Poursuite de travaux d'entretien non comptabilisée.

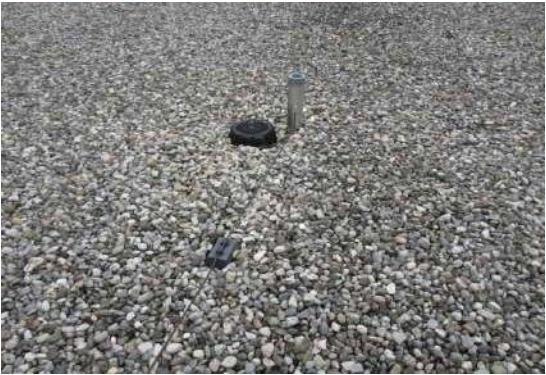
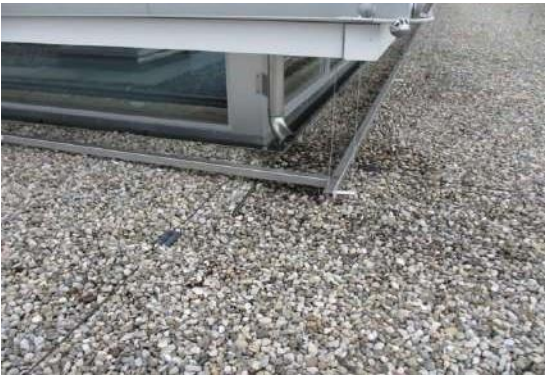
## C03-05 Protection contre la foudre

Etat de dégradation ☒ a ☐ b ☐ c ☐ d  
Le système de protection contre la foudre est en parfait état et correspond aux exigences.

Travaux nécessaires ☒ 1 ☐ 2 ☐ 3 ☐ 4  
Poursuite de travaux d'entretien non comptabilisée.

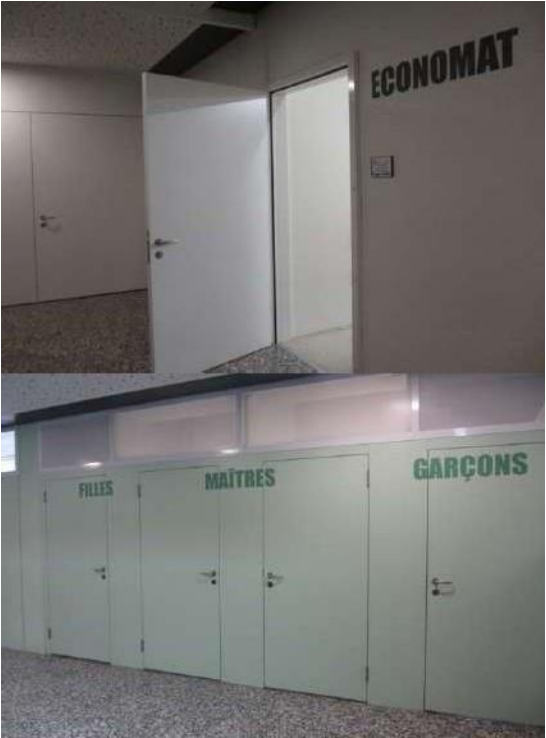
Etat de dégradation ☒ a ☐ b ☐ c ☐ d

Travaux nécessaires ☒ 1 ☐ 2 ☐ 3 ☐ 4

Poursuite des travaux d'entretien non comptabilisée.

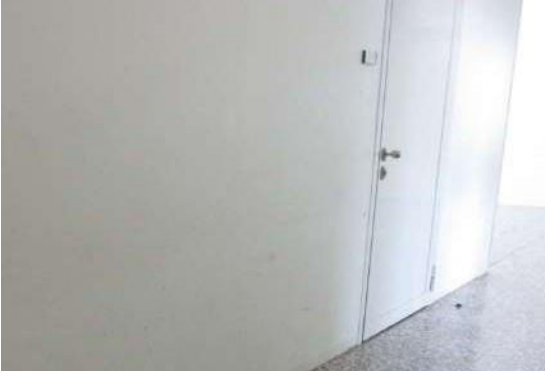
## C05-02 Portes intérieures

Etat de dégradation ☒ a ☐ b ☐ c ☐ d

Travaux nécessaires ☒ 1 ☐ 2 ☐ 3 ☐ 4

Poursuite des travaux d'entretien non comptabilisée.

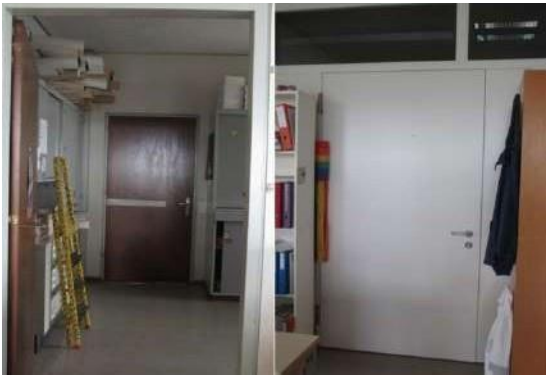
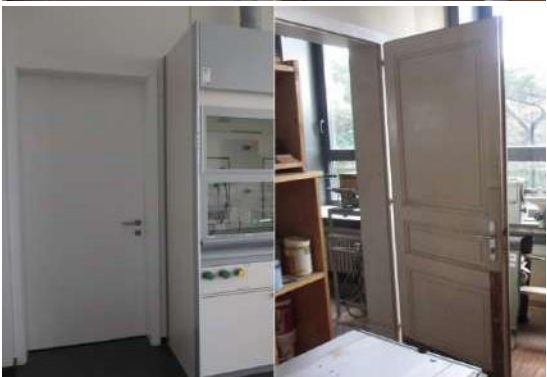
Etat de dégradation ☐ a ☒ b ☐ c ☐ d

Priorité II

Remplacement de la porte de récupération.

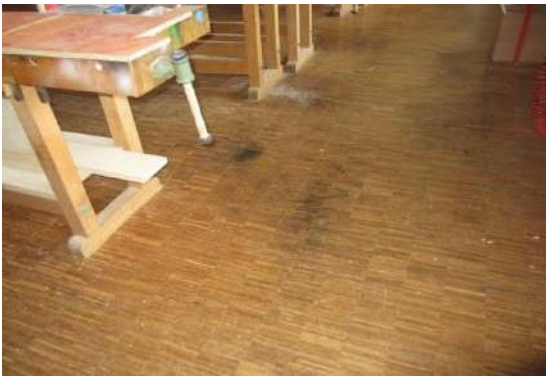
C06-01 Revêtements de sol

Etat de dégradation ☐ a ☒ b ☐ c ☐ d

Priorité III

Remplacement de plinthes. Ponçage et imprégnation de l'ensemble des surfaces. Montant des travaux en réserve.

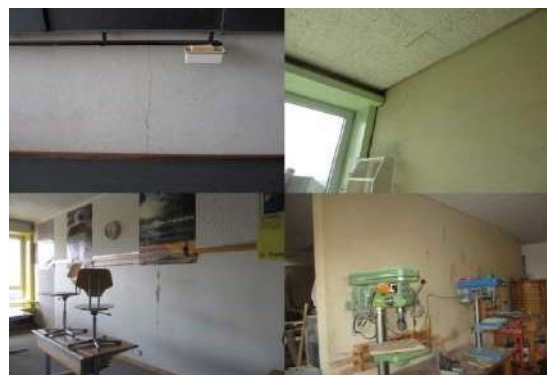
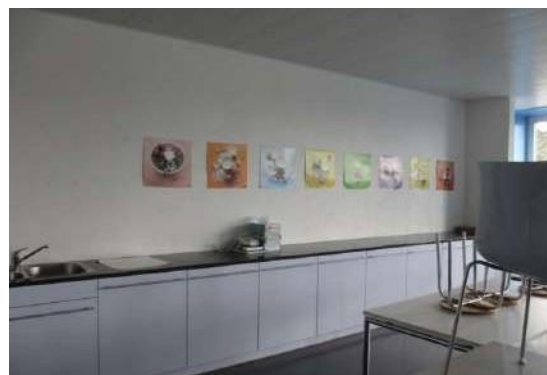
Priorité III

Préparation et peinture des surfaces.

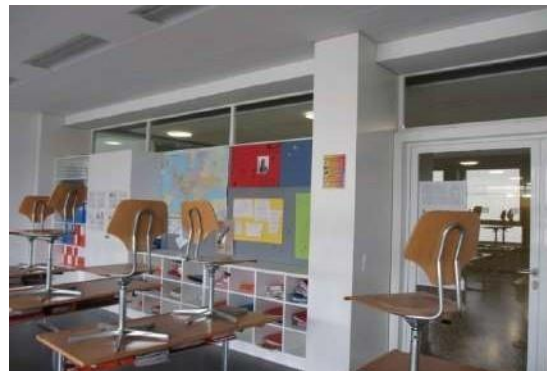
## C06-02 Parois et revêtements de murs intérieurs

### Etat de dégradation

☒ 1 ☒ 2 ☒ 3 ☐ 4 ☐ 5

Poursuite des travaux d'entretien non comptabilisée.

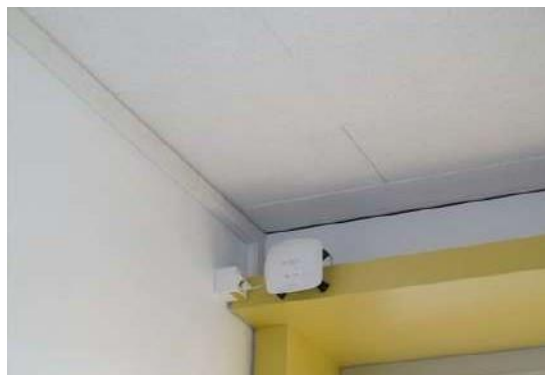
### C06-03 Revêtements de plafond

Etat de dégradation ☒ a ☐ b ☐ c ☐ d

Poursuite des travaux d'entretien non comptabilisée.

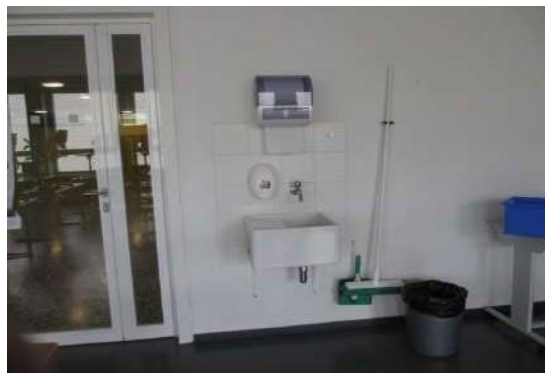
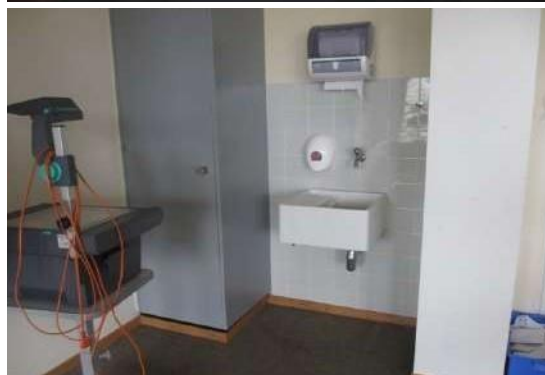
### U02-04 Points d'eau

Etat de dégradation ☒ a ☐ b ☐ c ☐ d

Poursuite des travaux d'entretien non comptabilisée.

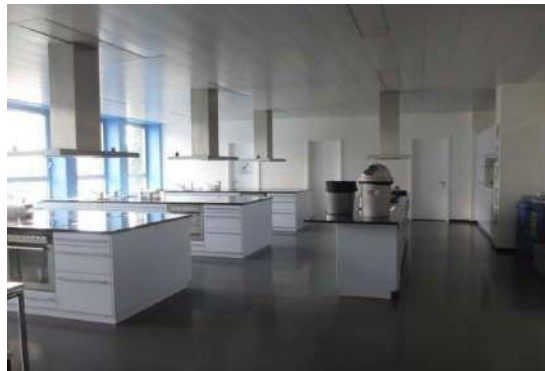
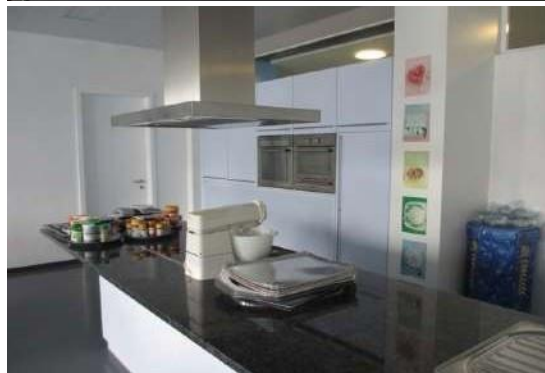
### U12-04 Installations: Economie familiale

Les équipements et les appareils de la cuisine sont en bon état. Ils remplissent les conditions, il en est de même pour l'équipement de service.

Poursuite des travaux d'entretien non comptabilisée.

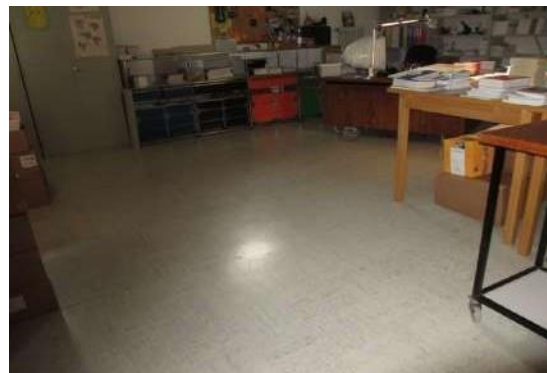
Du fait de la présence d'amiante, un montant de réserve est provisionné

pour le remplacement complet de l'élément (assainissement non compris).

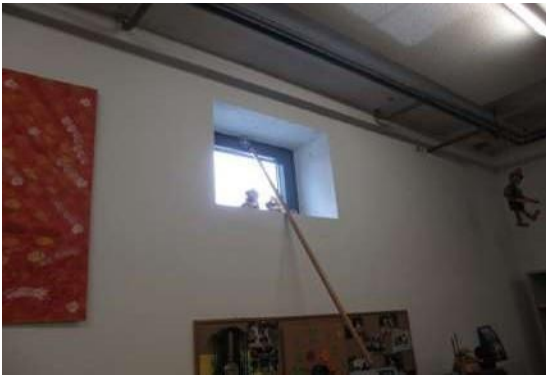
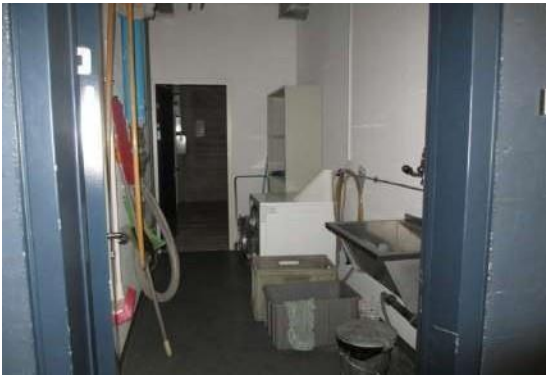
## C06-02 Parois et revêtements de murs intérieurs

Etat de dégradation ☐ a ☒ b ☐ c ☐ d

Poursuite des travaux d'entretien non comptabilisée.

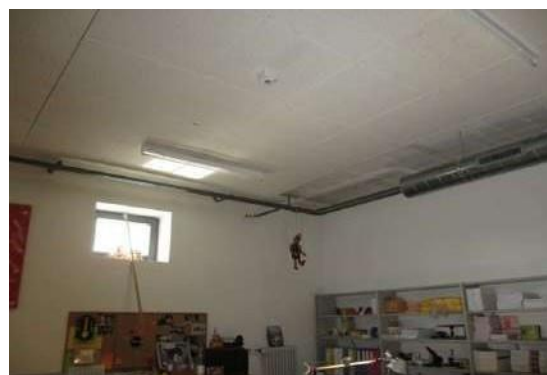
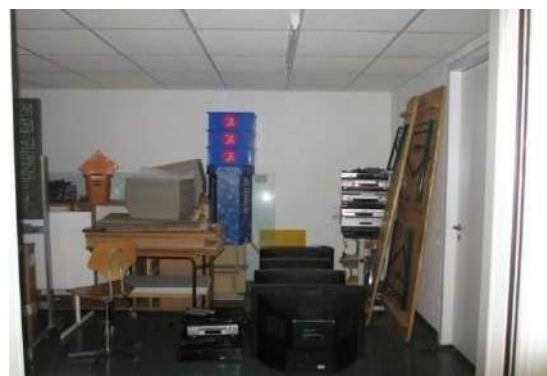
### C06-03 Revêtements de plafond

Etat de dégradation ☐ a ☒ b ☐ c ☐ d

De l'amiante est présent dans ces éléments selon rapport n°246.2407.01 (Faux plafond). Elimination et assainissement des locaux selon la directive CFST n°6503. Evacuation comme déchets spéciaux. Ces coûts ne sont pas comptabilisés.

Du fait de la présence d'amiante, un montant de réserve est provisionné pour le remplacement complet de l'élément (assainissement non compris).

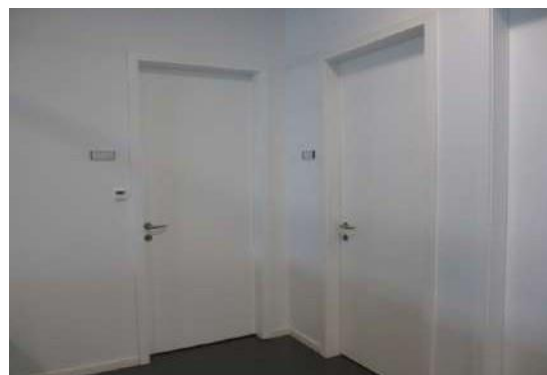
**Etat de dégradation** ☒ a ☐ b ☐ c ☐ d  
Menuiseries en bon état. Surfaces propres et soignées. Garnitures et ferrements fonctionnent.

**Travaux nécessaires** ☒ 1 ☐ 2 ☐ 3 ☐ 4  
Poursuite des travaux d'entretien non comptabilisée.

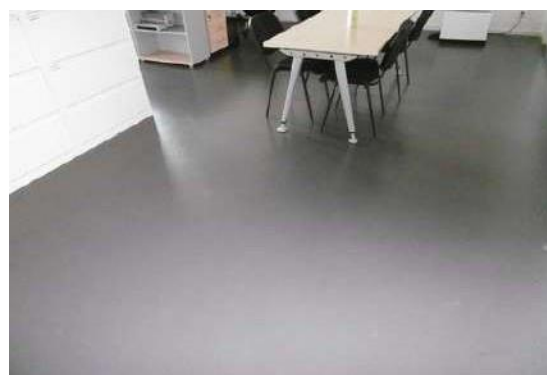
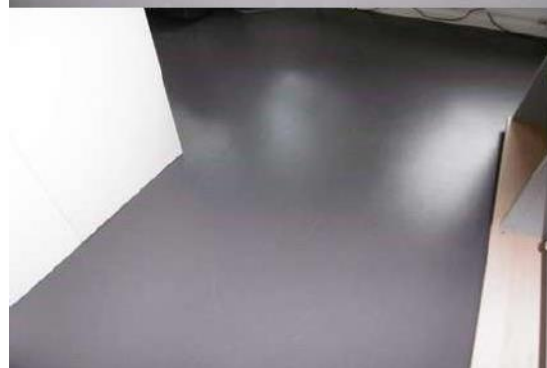
## C06-01 Revêtements de sol

**Etat de dégradation** ☒ a ☐ b ☐ c ☐ d  
Revêtement en bon état. Pas de tache ou trace d'usure. Plinthes en bon état.

**Travaux nécessaires** ☒ 1 ☐ 2 ☐ 3 ☐ 4  
Poursuite des travaux d'entretien non comptabilisée.

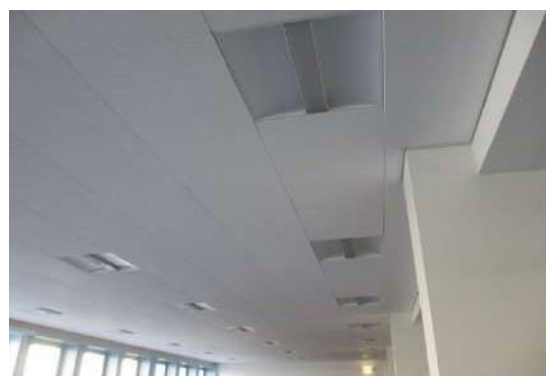
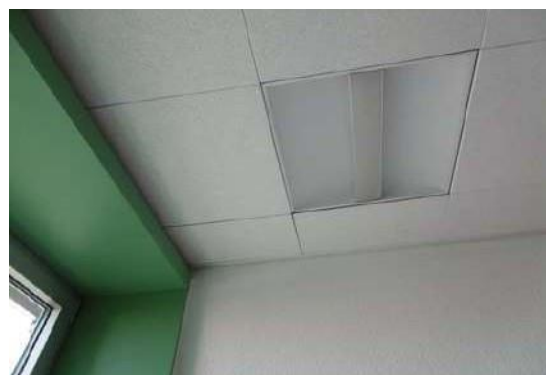
## C06-03 Revêtements de plafond

Au troisième étage dans la salle des Maîtres, une infiltration d'eau a créé des auréoles.

Poursuite des travaux d'entretien non comptabilisée.

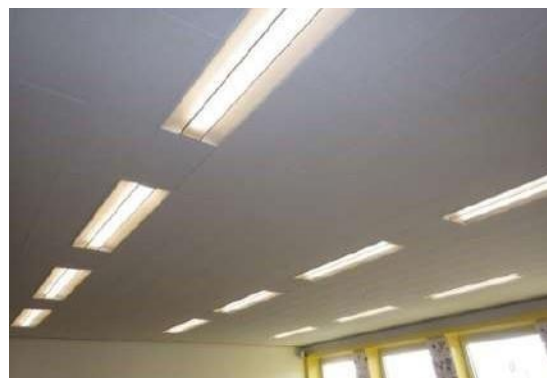
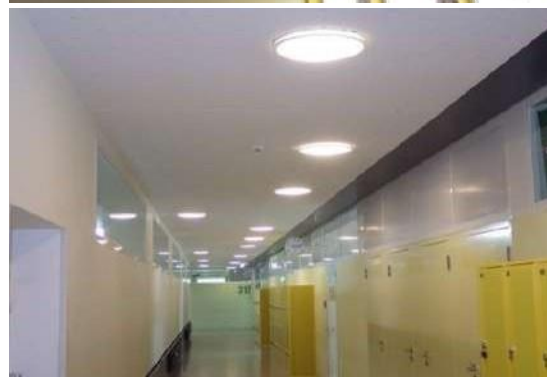
## I00-06 Appareils d'éclairage

Etat de dégradation ☒ a ☐ b ☐ c ☐ d

Sans intervention.

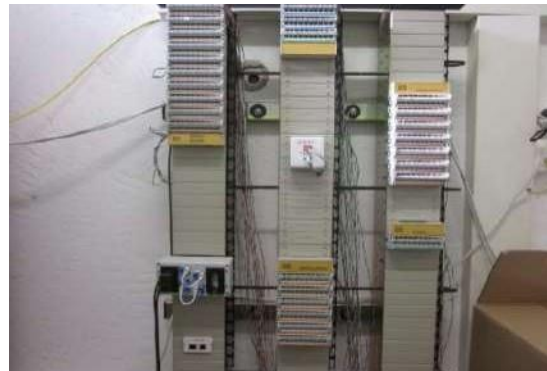
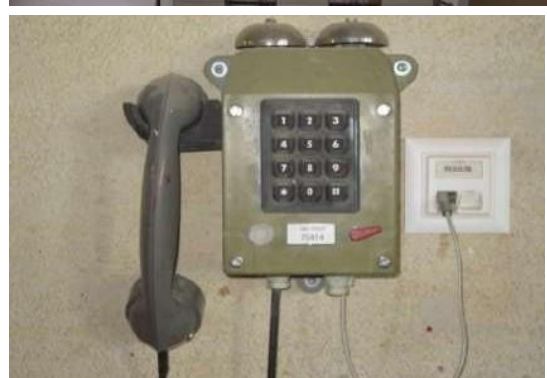
## I01-01 Téléphone

Etat de dégradation ☒ a ☐ b ☐ c ☐ d

Sans intervention.

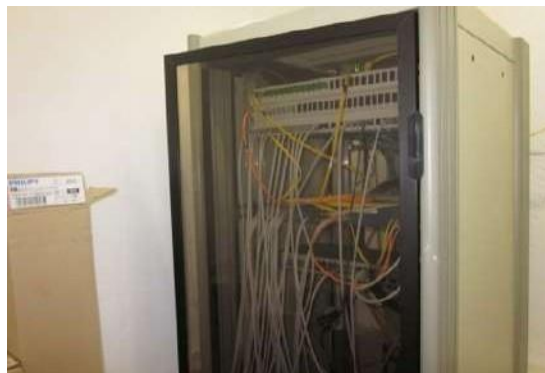
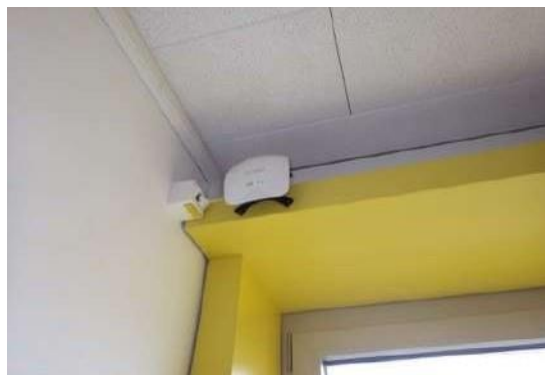
## I01-02 Réseau informatique

Etat de dégradation ☒ a ☐ b ☐ c ☐ d

Sans intervention.

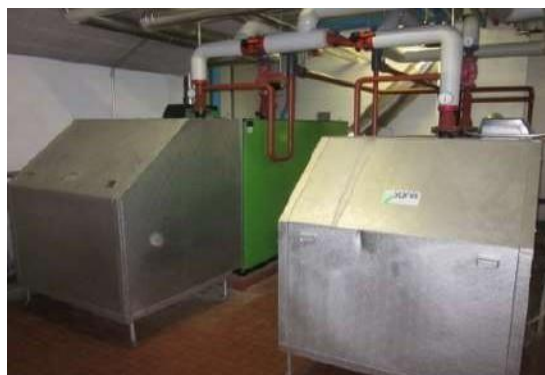
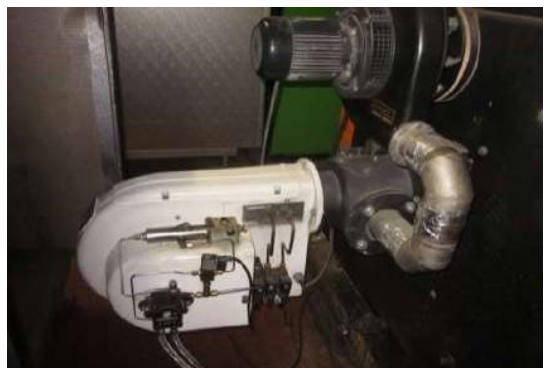
## I02-01 Production de chaleur

Etat de dégradation ☒ a ☐ b ☐ c ☐ d

Sans intervention.

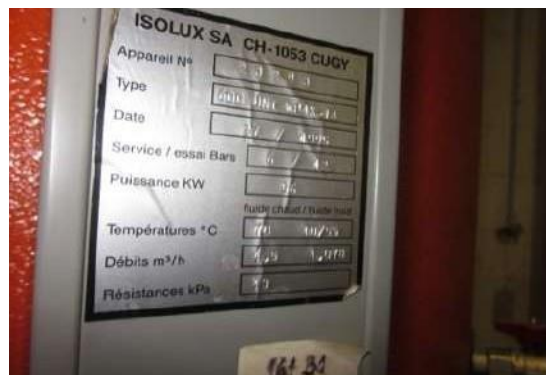
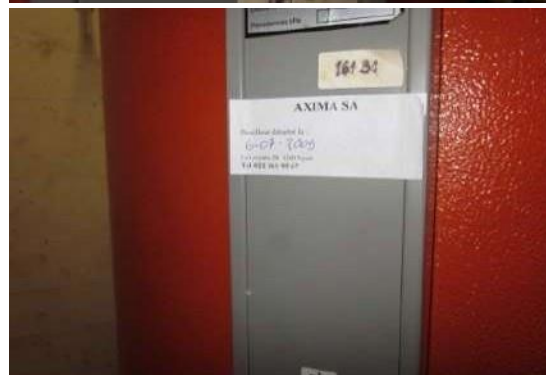
## I02-02 Eau chaude sanitaire

Priorité III

L'entretien de détartrage est prévu.

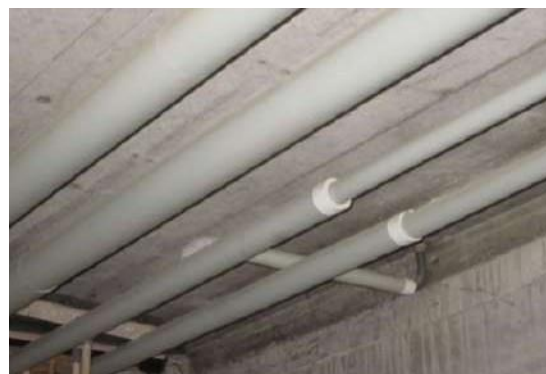
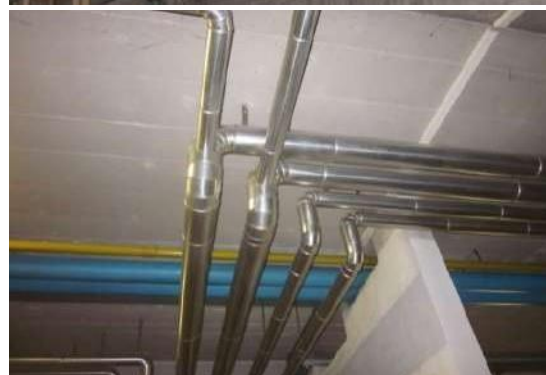
## I02-03 Distribution de chaleur

Conduites anciennes, mais en bon état, signes de corrosion ou indices de fuites. Isolation partiellement absente ou endommagée.

Réparer ou changer les pièces défectueuses et les joints. Rincer et nettoyer les radiateurs. Rééquilibrer le réseau.

La maintenance est faite lorsque des dégâts sont constatés.

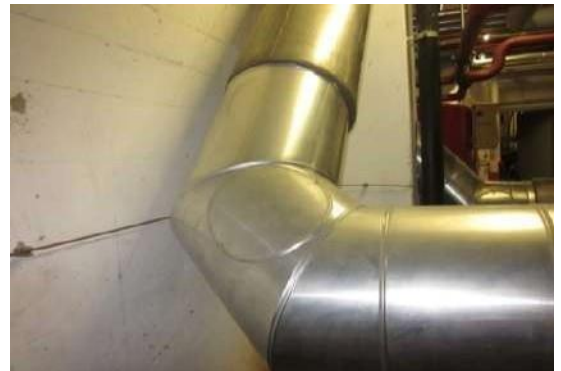
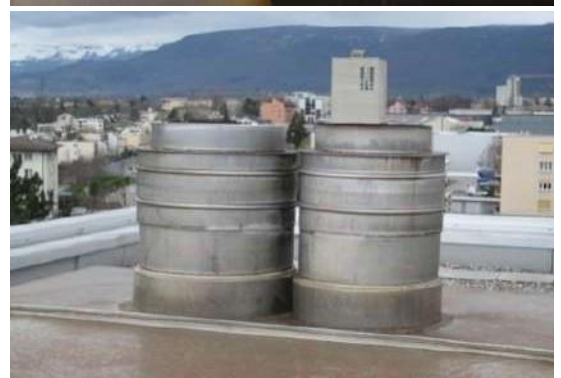
### I02-08 Cheminée du chauffage

Canal de cheminée en bon état, bien isolé. Pas de signe de corrosion ou de fuite. Bon entretien. Bonne accessibilité des ouvertures de nettoyage. Dimensionnement correct. Prescriptions respectées

Sans intervention.

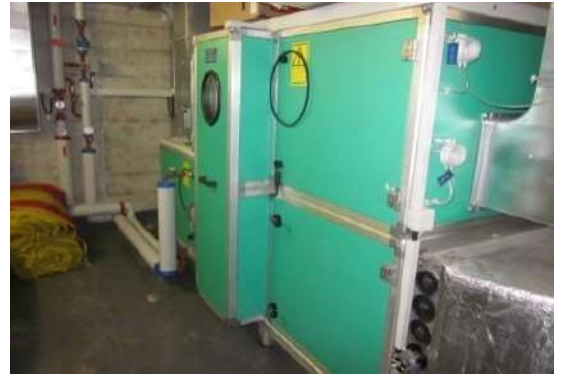
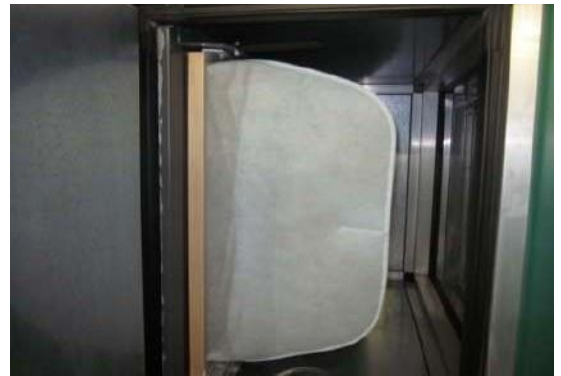
### I03-01 Centrales de traitement d'air

**Etat de dégradation** ☒ a ☐ b ☐ c ☐ d  
Monoblocs installés en 2006 et en bon état. Ils sont bien accessibles et l'ensemble des composants est fonctionnel. Pas de dégât, de condensat, ou de saleté. Bon entretien. Schémas disponibles.

**Travaux nécessaires** ☒ 1 ☐ 2 ☐ 3 ☐ 4  
Sans intervention.

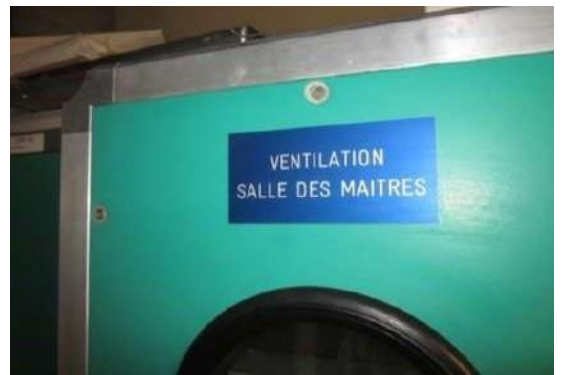
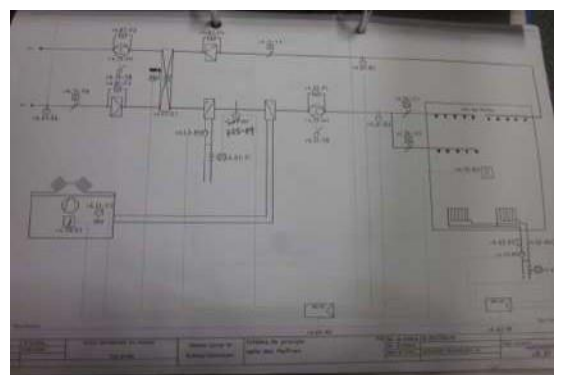
### I03-01 Centrales de traitement d'air

**Etat de dégradation** ☒ a ☐ b ☐ c ☐ d  
Monobloc installé en 2006 et en bon état. Il est bien accessible et l'ensemble des composants est fonctionnel. Pas de dégât, de condensat, ou de saleté. Bon entretien. Schémas disponibles.

**Travaux nécessaires** ☒ 1 ☐ 2 ☐ 3 ☐ 4  
Sans intervention.

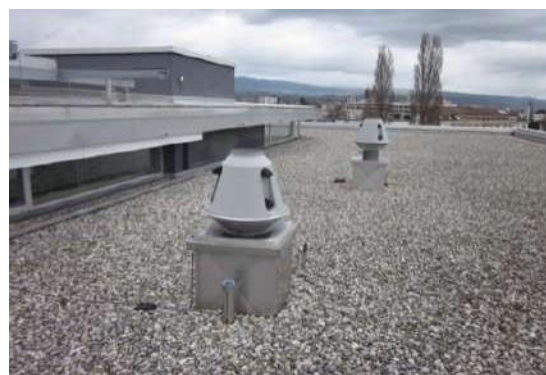
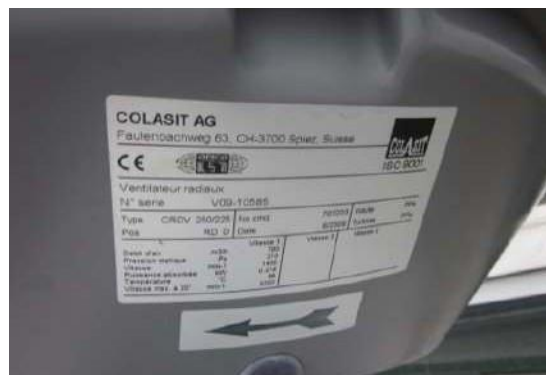
## I03-02 Ventilateurs

Etat de dégradation ☒ a ☐ b ☐ c ☐ d

Sans intervention.

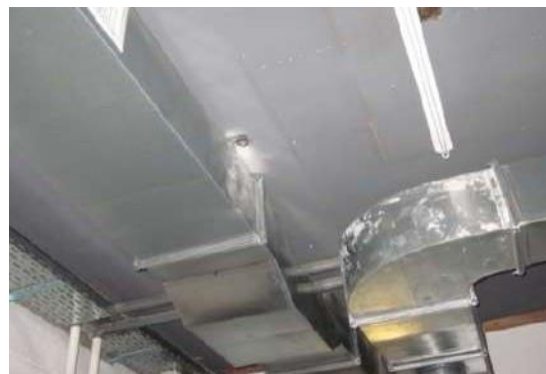
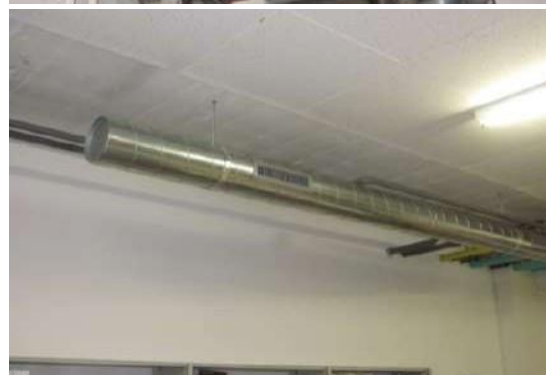
## I03-03 Réseau de distribution d'air

Réseau en bon état. Pas de dégât, de saleté ou de corrosion. Pas de problème de bruit.

Sans intervention.

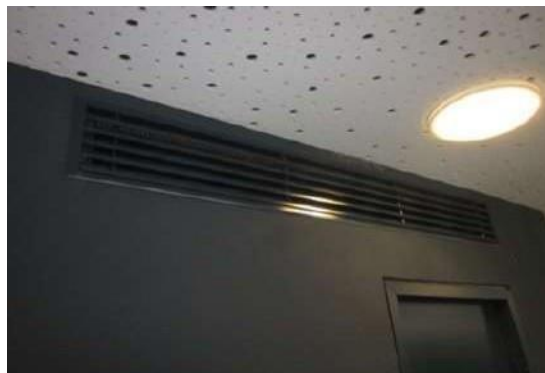
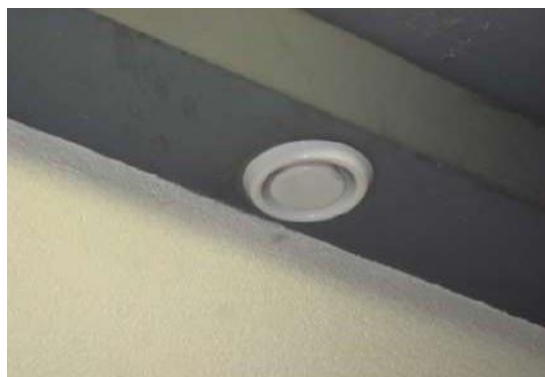
### I03-04 Unités terminales de traitement d'air

Etat de dégradation ☒ a ☐ b ☐ c ☐ d

Sans intervention.

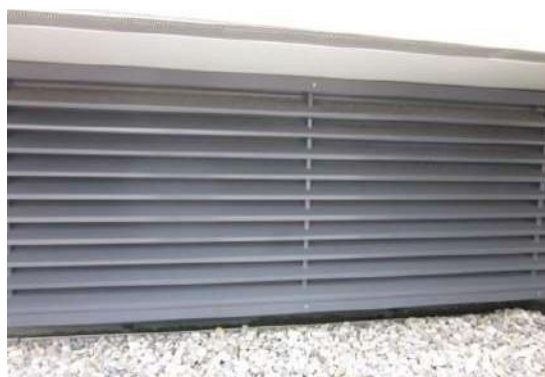
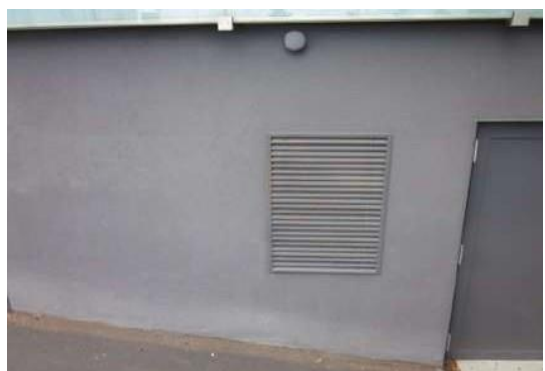
### I03-05 Grilles d'entrée et de refoulement de l'air

Etat de dégradation ☒ a ☐ b ☐ c ☐ d

Sans intervention.

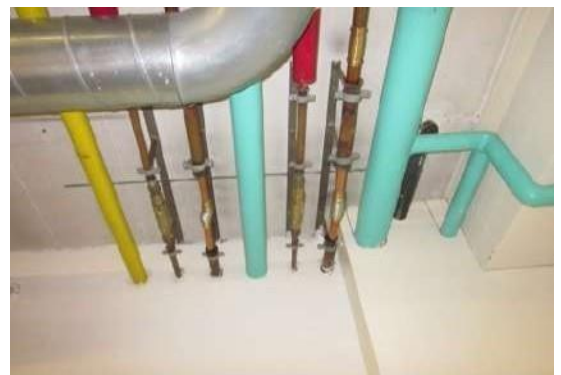
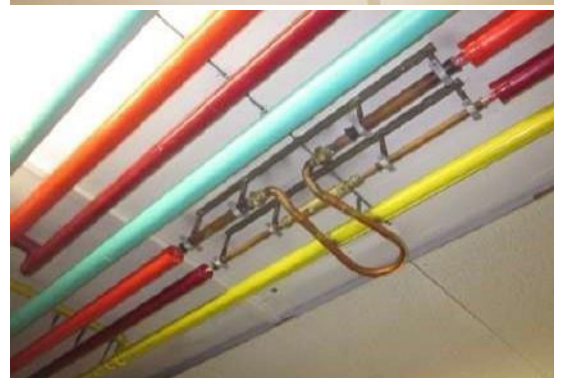
## I08-01 Raccordement au réseau de gaz naturel

Conduites et compteur dans une armoire fermée des services industriels. Fixations, armatures et autres pièces en bon état. Bonne signalisation. Pas de corrosion ou de dégât visible.
