Commune de Nyon
Marens – Gym 1
Rue du Stand 9
1260 Nyon

Rapport de l'analyse EPIQR+

Décembre 2020

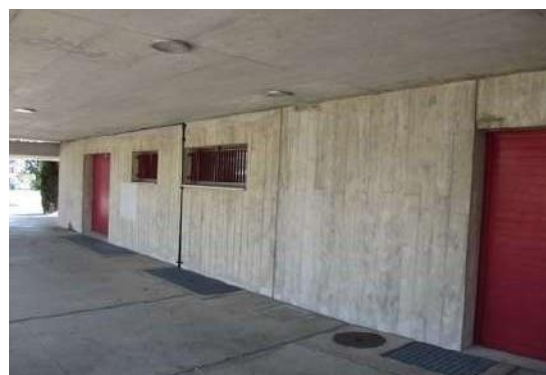
C01-04 Fenêtres sous-sol

La structure des sauts-de-loup est dans un état correct. Les grilles sont en partie détériorées et sales. L'écoulement des eaux de pluie est assuré. Les fenêtres fonctionnent mais présentent des dégradations de surface.

Nettoyage des sauts-de-loup et remplacement partiel de grilles (<30%). Remise en état et peinture des fenêtres, réfection des joints contre la maçonnerie.

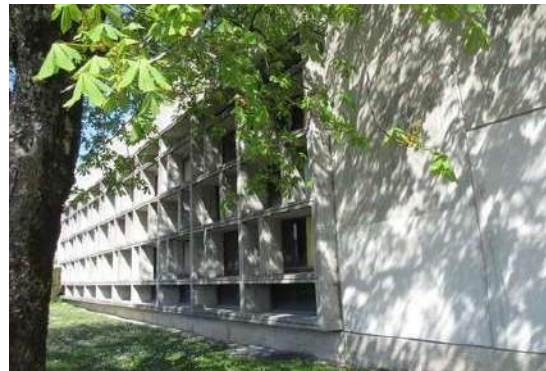
U13-01 Structure dalle-murs

Bâtiment avec système porteur en bon état. Absence de fissure ou d'éclatement apparent. Surface propre.

Sans intervention.

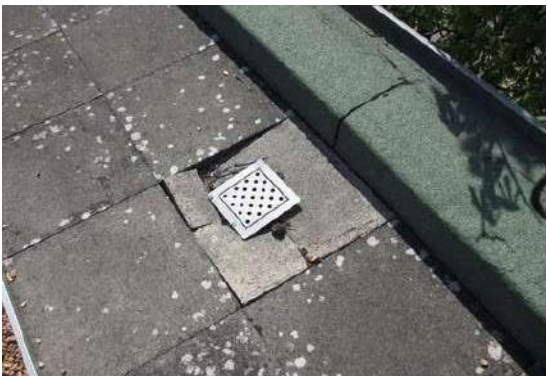
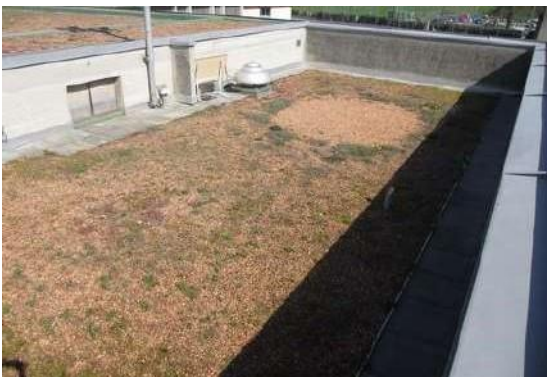
C03-02 Ferblanterie

Ferblanterie abîmée, traces de corrosions localisées. La fonction est néanmoins assurée.

Réparations locales et traitement de surface.

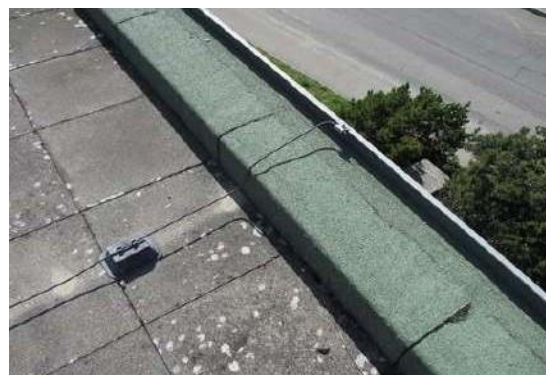
C03-05 Protection contre la foudre

Etat de dégradation ☒ a ☐ b ☐ c ☐ d

Poursuite de travaux d'entretien non comptabilisée.

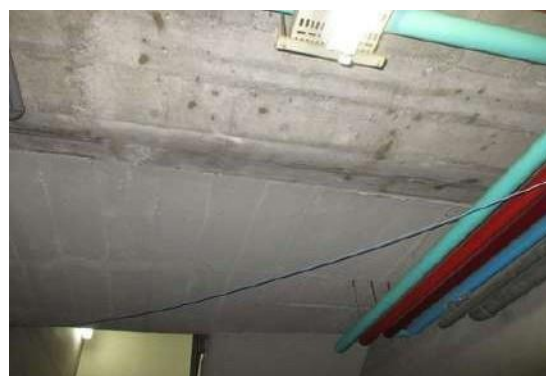
C04-01 Isolation thermique sol

Etat de dégradation ☐ a ☐ b ☐ c ☒ d

Isolation de la dalle sur sous-sol selon les exigences minimales (valeur limite SIA: $U = 0.25 \text{ W/Km}^2$), démontable dans le cas des abris.

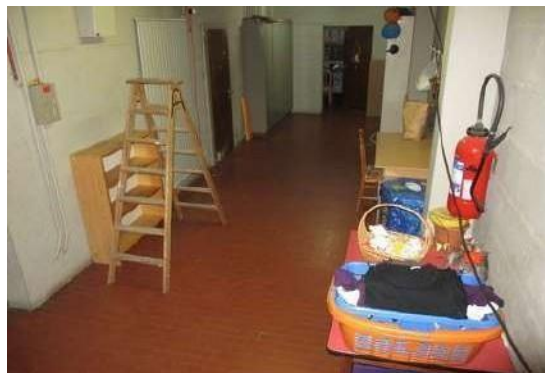
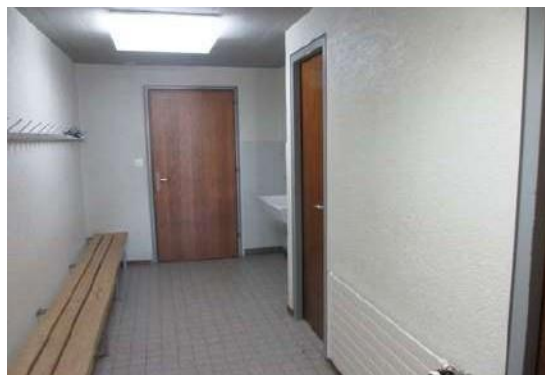
C06-02 Parois et revêtements de murs intérieurs

Etat de dégradation ☐ a ☒ b ☐ c ☐ d

Préparation et peinture des surfaces.

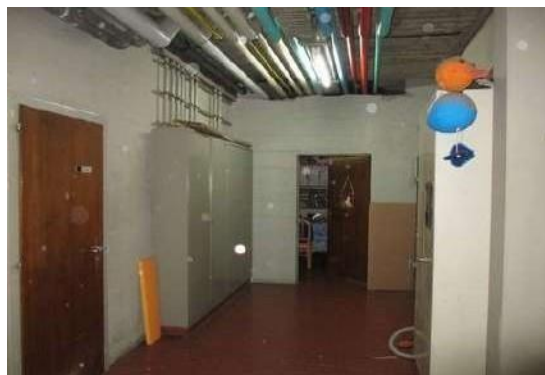
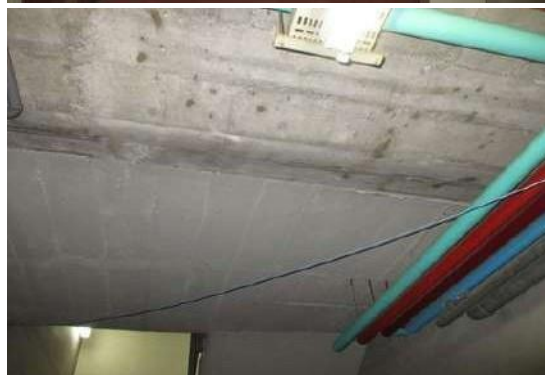
C06-03 Revêtements de plafond

Etat de dégradation ☐ a ☒ b ☐ c ☐ d

Poursuite des travaux d'entretien non comptabilisée.

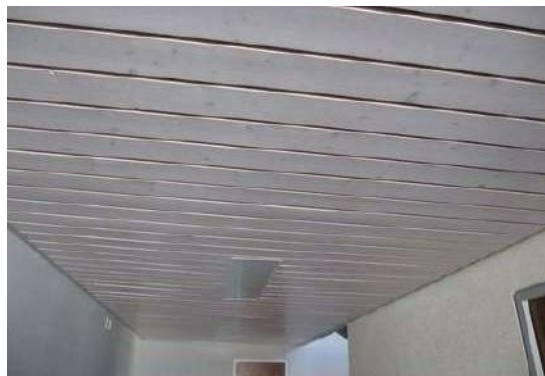
C06-03 Revêtements de plafond

Etat de dégradation ☐ a ☒ b ☐ c ☐ d

Préparation et peinture ou vernissage des surfaces.

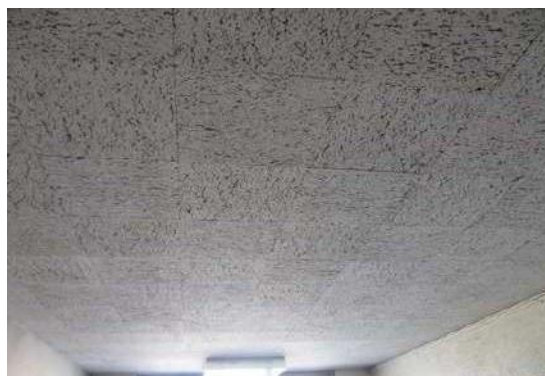
C06-03 Revêtements de plafond

Etat de dégradation ☐ a ☒ b ☐ c ☐ d

Remplacer les plaques défectueuses, remettre en état le reste du plafond.

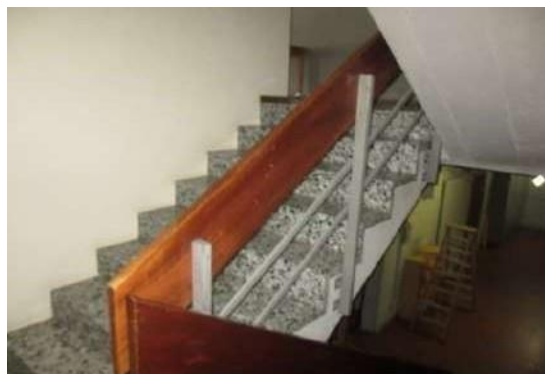
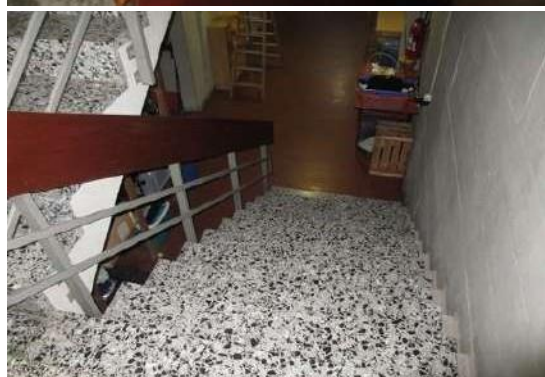
Balustrades en bon état. Dégâts ponctuels sur les marches et nez de marche. Microfissures et joints dégamis. Surfaces sales et défraîchies.

Réfection locale des marches. Contrôle des assemblages, peinture de la balustrade et de la sous-face de l'escalier.

Mise en conformité des garde-corps.

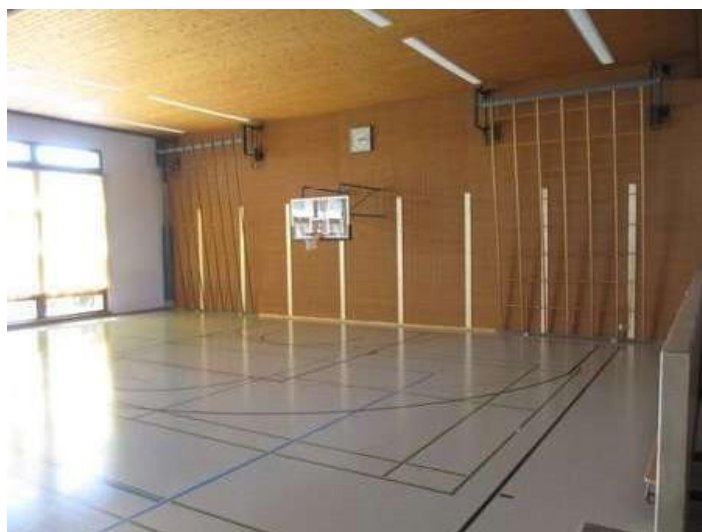
Locaux - Grande salle

La salle de sport est très bruyante (problème de réverbération).

Le garde-corps de la tribune de la salle de sport n'est pas conforme.

Mise en conformité de la tribune de la salle de sport à court terme.

La mise en œuvre de surfaces acoustiques pourra être étudiée dans la salle de sport.

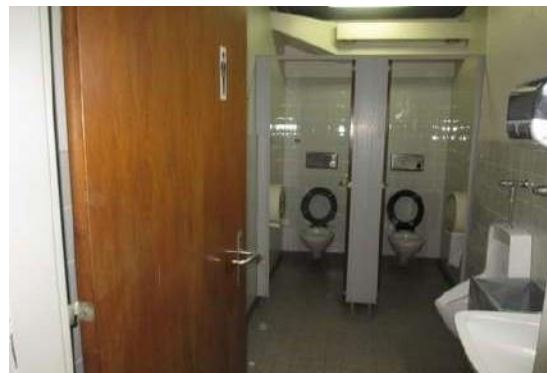
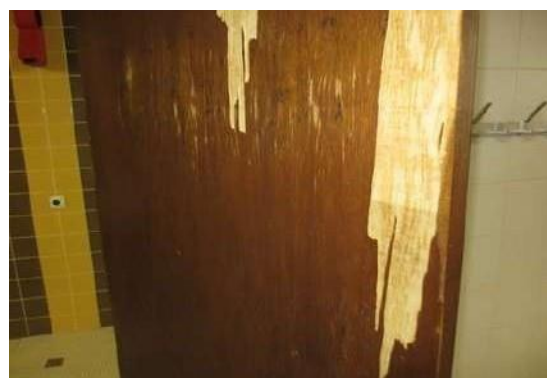
C06-01 Revêtements de sol

Etat de dégradation ☐ a ☒ b ☐ c ☐ d

Remplacement de plinthes. Ponçage et imprégnation de l'ensemble des surfaces.

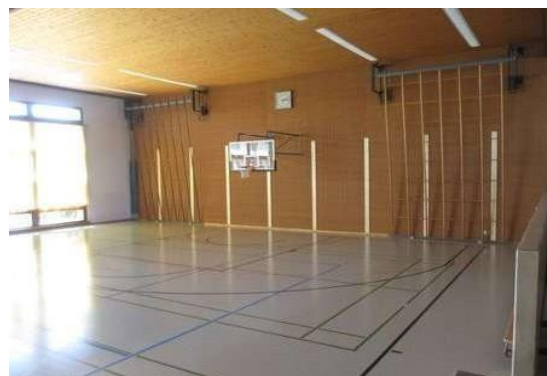
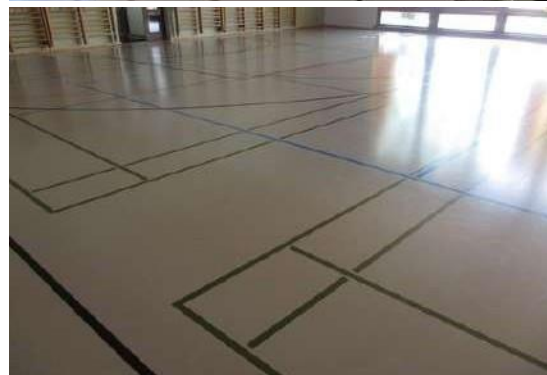
Etat de dégradation ☐ a ☐ b ☒ c ☐ d

Le revêtement est en état, présence localisée de dégradations (déchirures, surfaces irrégulières). Les marquages au sol sont en partie effacés.

Dépose complète et évacuation du revêtement de sol. Préparation du support et mise en place d'un nouveau revêtement avec marquages de sol.

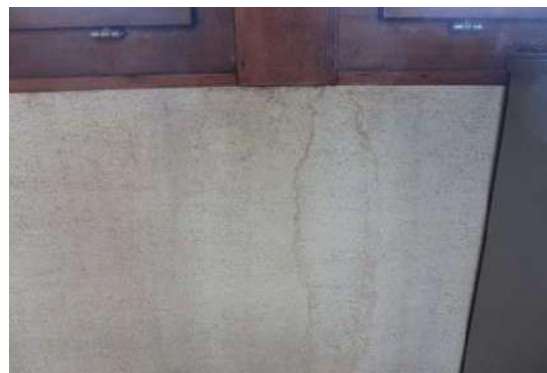
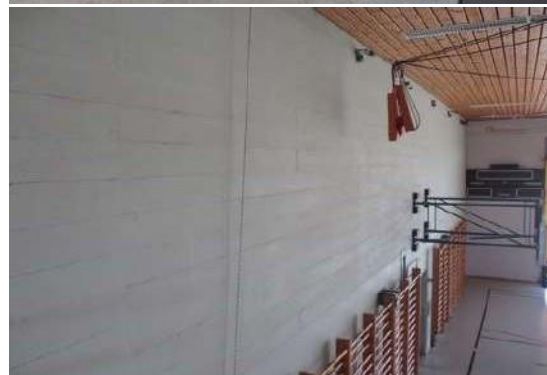
C06-02 Parois et revêtements de murs intérieurs

Etat de dégradation

Surfaces sales ou usées. Fond partiellement fissuré ou endommagé (< 20%).

Fonds à remettre en état (< ou = à 20%). Préparation et réfection complète de la peinture.

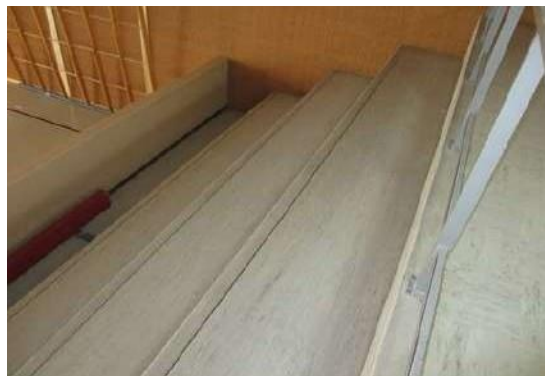
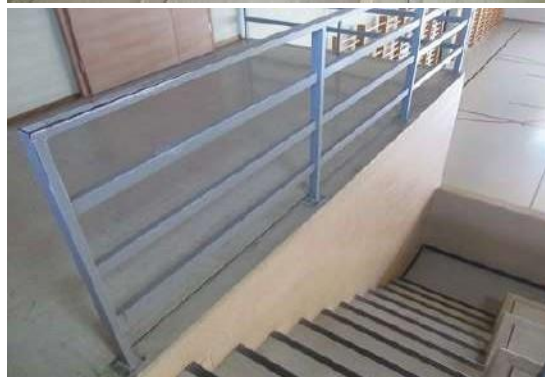
Balustrades en bon état. Dégâts ponctuels sur les marches et nez de marche. Microfissures et joints dégamis. Surfaces sales et défraîchies.

Réfection locale des marches. Contrôle des assemblages, peinture de la balustrade.

Mise en conformité urgente des hauteurs des garde-corps.

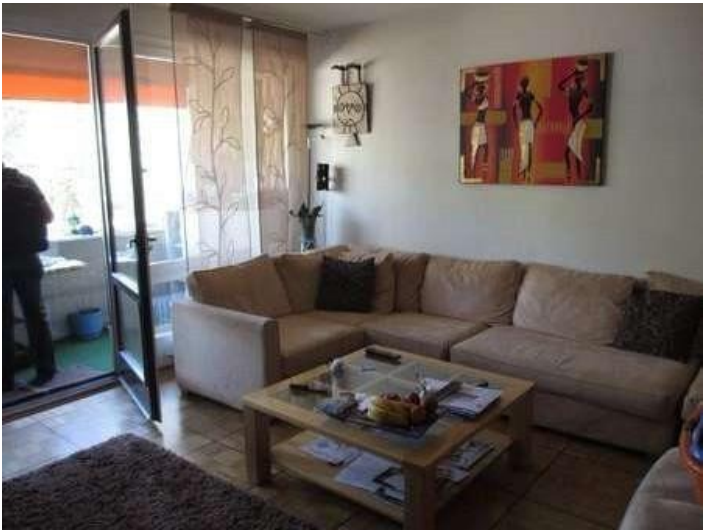
Locaux - Immeubles d'habitation

Le logementa été rénové en 2001.

L'ensemble des surfaces et installations est en bon état.

Montant de réserve pour l'entretien des surfaces et de la cuisine.

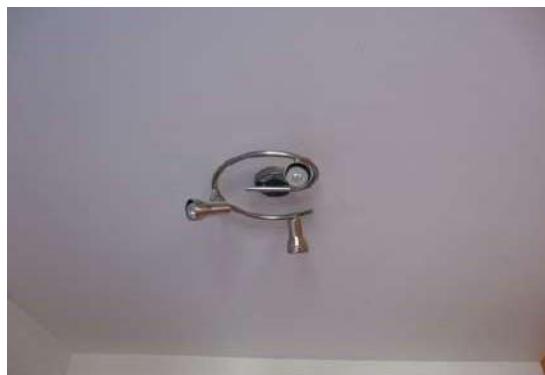
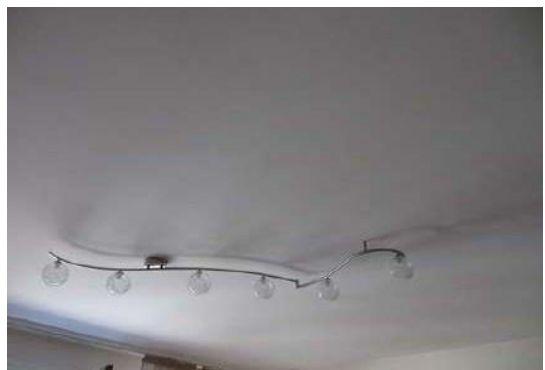
C06-03 Revêtements de plafond

Etat de dégradation ☐ a ☒ b ☐ c ☐ d

Surfaces sales. Support en bon état. Microfissures partielles.

Reprise des fissures et peinture des surfaces.

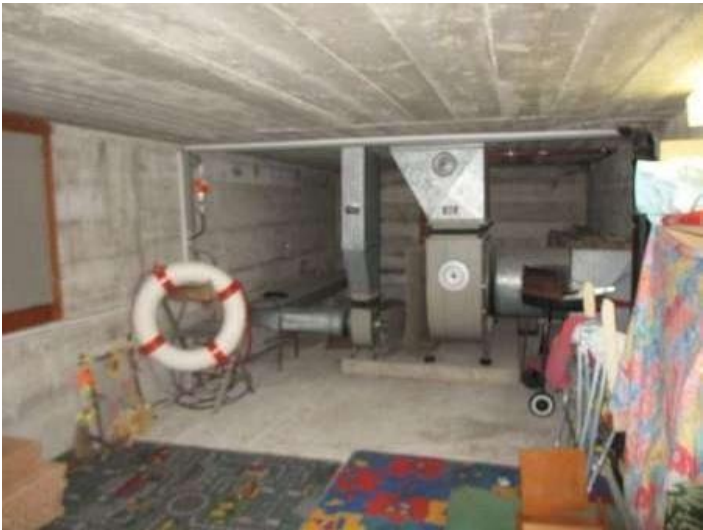
Locaux techniques

Les surfaces sont majoritairementbrutes et sales, mais en état.

Présence de carrelage dans l'ancienne chaufferie et dans les locaux de matérielsportif.

Montant de réserve pour l'entretien des surfaces carrelées.

Entretienet nettoyage des murs et plafonds.

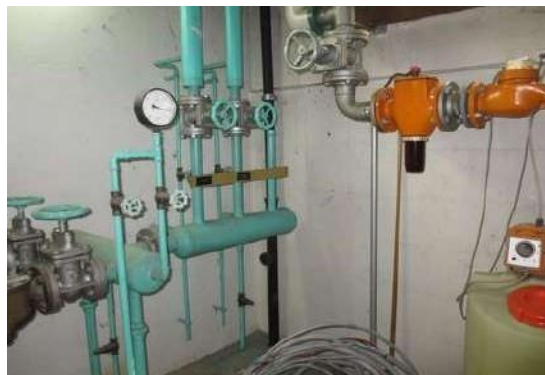
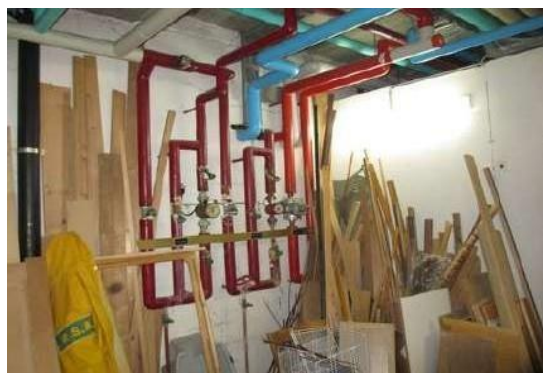
Évaluation de l'état d'usure, de la fissuration et de l'état de surface des revêtements de mur.

Etat de dégradation ☐ a ☒ b ☐ c ☐ d

Priorité III

Nettoyage de l'ensemble des surfaces.

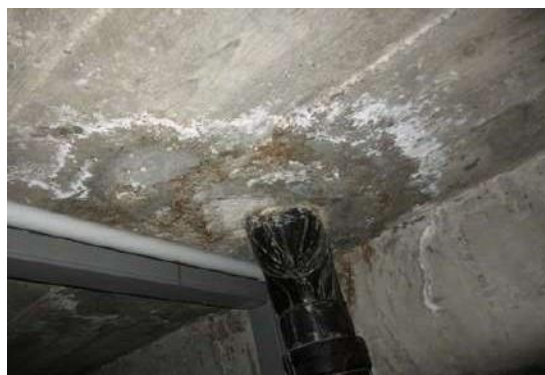
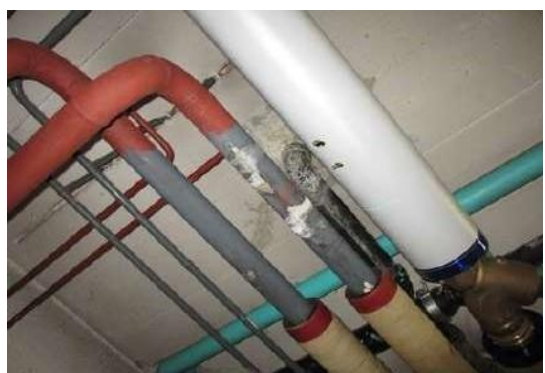
C06-03 Revêtements de plafond

Type 3: Dalle brute 100 %

Évaluation des salissures, des fissures, de la planéité et des décollements des surfaces des plafonds.

Etat de dégradation ☐ a ☒ b ☐ c ☐ d

Priorité III

Nettoyage, préparation et peinture de l'ensemble des surfaces.

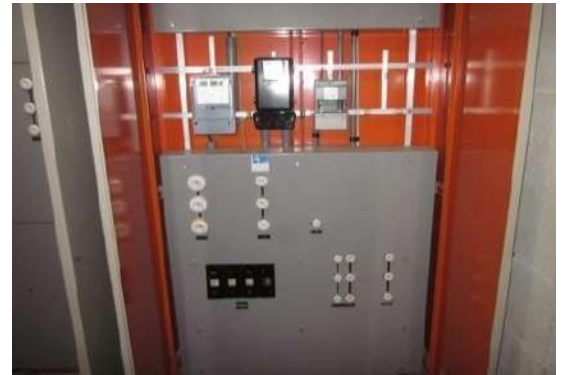
Etat de dégradation

Code s

Réalisation d'un contrôle OIBT dans les 5 ans.

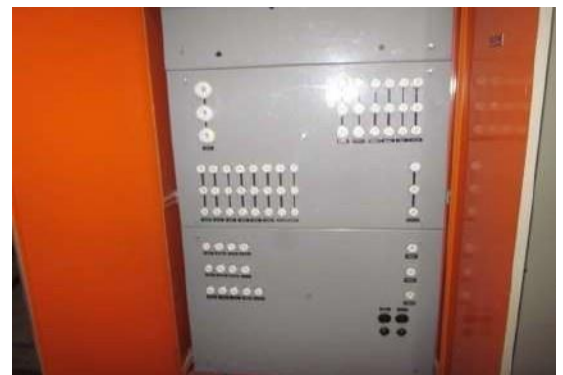
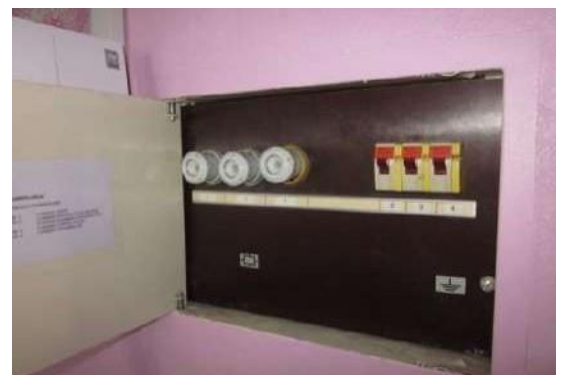
100-02 Tableaux et distribution secondaire

Type 1: Tableaux et distribution secondaire à faible puissance 100 %

Etat de dégradation

Priorité II

Remplacement du tableau dans l'appartement du concierge.

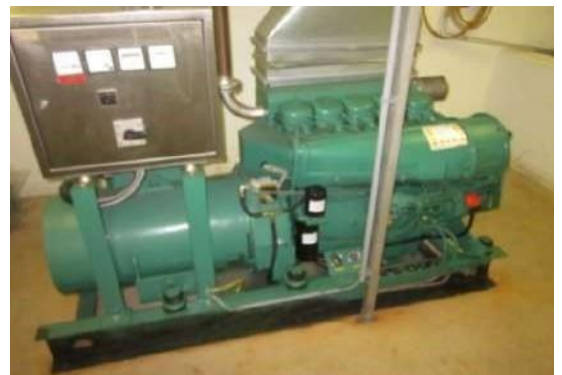
Etat de dégradation ☒ a ☐ b ☐ c ☐ d

Priorité I

Montant de réserve pour le contrôle par un spécialiste et travaux divers d'entretien selon le rapport de sécurité.

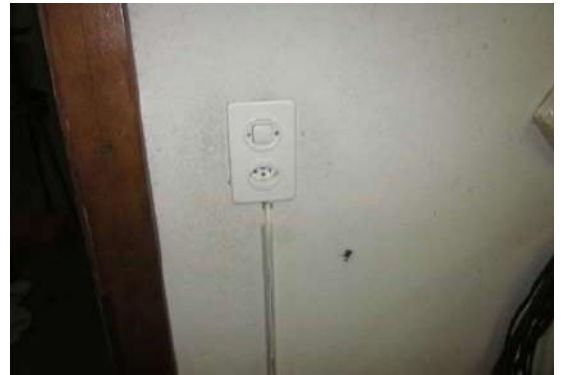
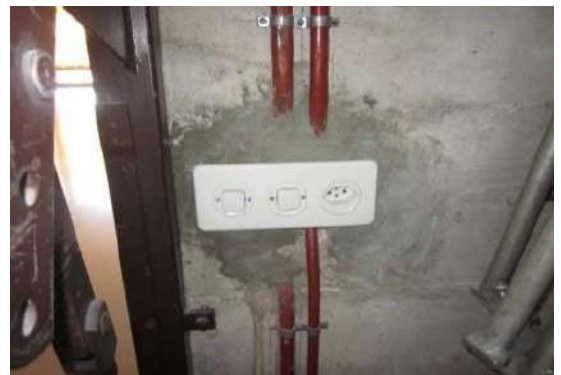
I00-05 Alimentation des luminaires et des prises

Etat de dégradation ☒ a ☐ b ☐ c ☐ d

L'alimentation des luminaires et des prises électriques est en ordre; elle correspond aux besoins. Nombre de prises et puissance d'alimentation suffisant.

Travaux nécessaires ☒ 1 ☐ 2 ☐ 3 ☐ 4
Sans intervention.

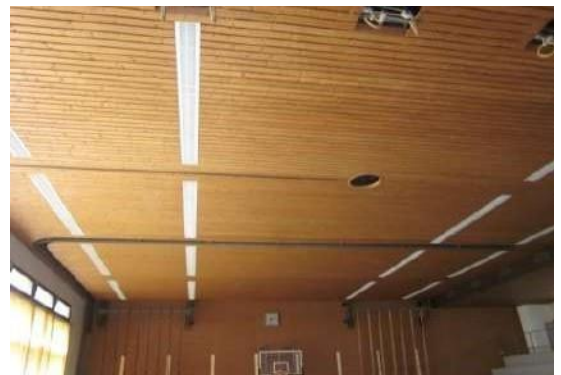
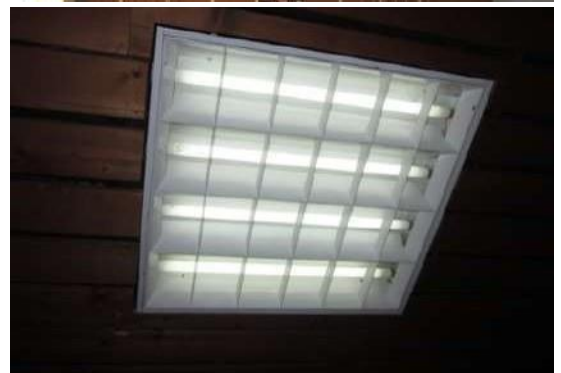
I00-06 Appareils d'éclairage

Etat de dégradation ☒ a ☐ b ☐ c ☐ d

Nombre, type et situation des luminaires apparemment suffisants et répondants aux besoins.

Travaux nécessaires ☒ 1 ☐ 2 ☐ 3 ☐ 4
Sans intervention.

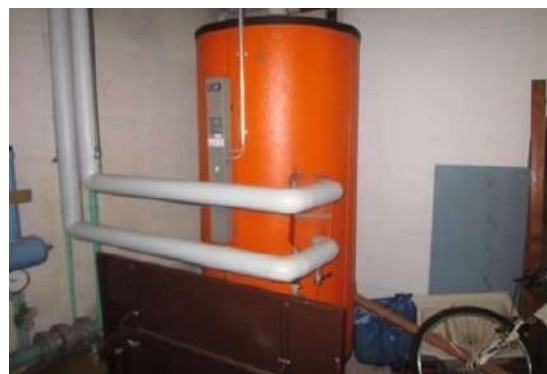
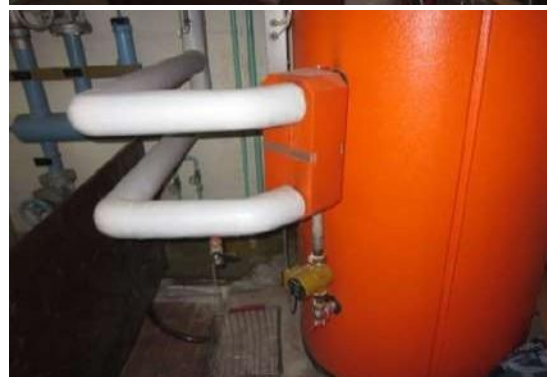
Etat de dégradation

Bouilleur d'eau chaude en bon état. Dernier détartrage en 2009. Absence de signe de corrosion ou de pertes. Dimensionnement correct et prescriptions respectées.

☒ 1 ☐ 2 ☐ 3 ☐ 4

Sans intervention.

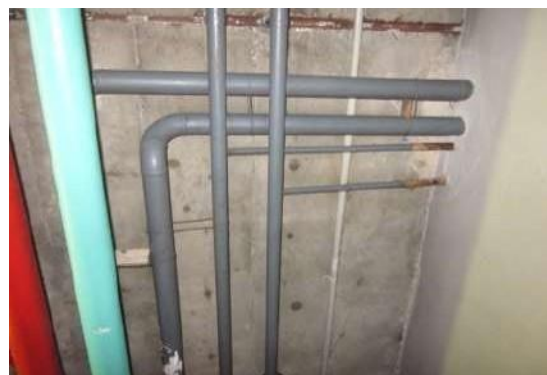
I02-03 Distribution de chaleur

Évaluation du fonctionnement, de la dégradation et de l'isolation des colonnes et conduites de chauffage au sous-sol.

Etat de dégradation ☐ a ☐ b ☒ c ☐ d

Conduites anciennes mais en bon état, quelques signes de corrosion.

Réparer ou changer les pièces défectueuses et les joints. Améliorer l'isolation. Adapter aux prescriptions en vigueur. Rincer le réseau.

Création d'un groupe de départ et d'un réseau de distribution pour les panneaux radiants de la salle de gymnastique.

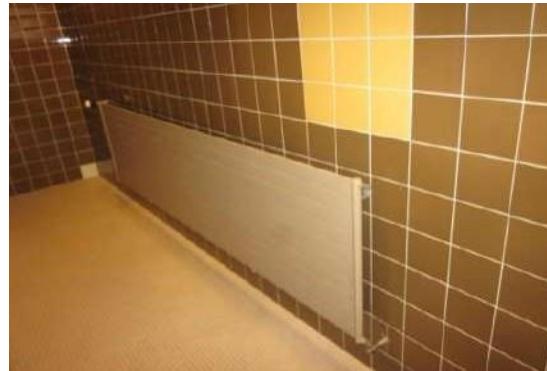
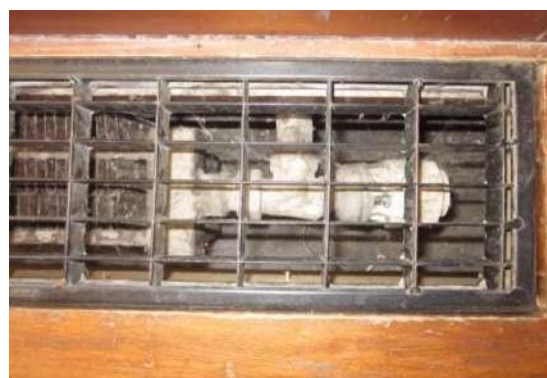
I02-04 Emetteurs de chaleur

Type 1: Radiateurs 100 %

Etat de dégradation ☒ a ☐ b ☐ c ☐ d

Radiateurs en bon état, étanches, propres et sans corrosion. Pas de problèmes de débit, d'air ou de bruit. Pas de dépôts. Dimensionnement et équilibrage corrects. Bonne accessibilité. Régulation et purgeurs d'air fonctionnent.

Travaux nécessaires ☒ 1 ☐ 2 ☐ 3 ☐ 4

Sans intervention.

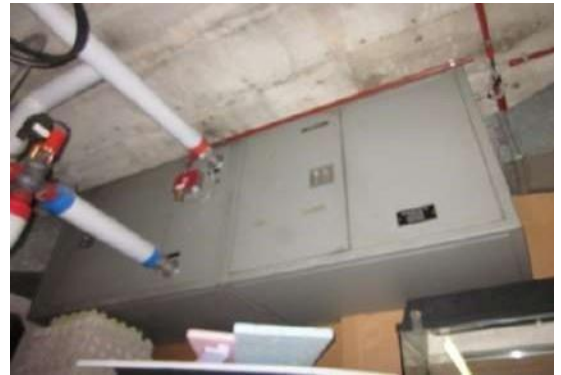
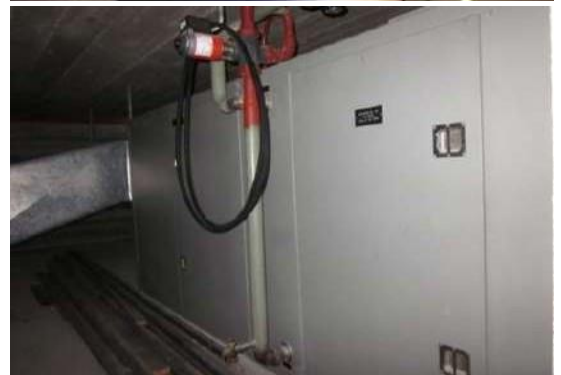
103-01 Centrales de traitement d'air

Etat de dégradation ☐ a ☐ b ☒ c ☐ d

Priorité II

Remplacement complet des monoblocs de traitement d'air, y compris
clapets, atténuateur acoustique, filtres. Adapter aux prescriptions.
Redimensionner les installations selon les normes actuelles en tenant
compte de l'abandon du chauffage à air pour la salle de gymnastique
(le montant correspond à 4700m³/h pour la salle, 2500 m³/h pour les
vestiaires et 100 m³/h pour les sanitaires).

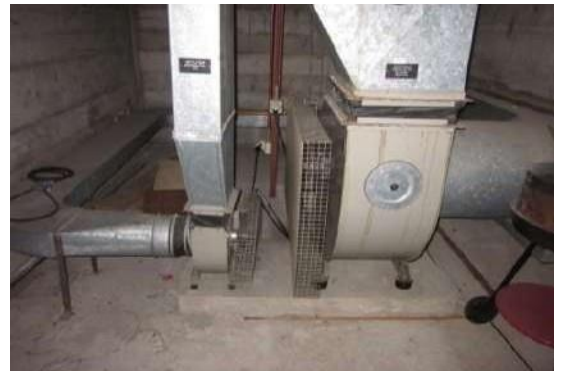
103-02 Ventilateurs

Type 1: Caisson de ventilation 100 %

Etat de dégradation ☒ a ☐ b ☐ c ☐ d

Priorité II

Sans intervention.

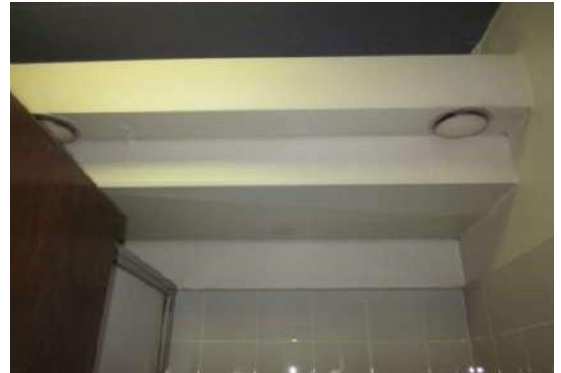
I03-03 Réseau de distribution d'air

Type 1: Réseau de soufflage mono-gaine (uniquement extraction) 20 %

Etat de dégradation

Priorité II

Remplacer ou réparer les pièces défectueuses. Nettoyer les conduites.

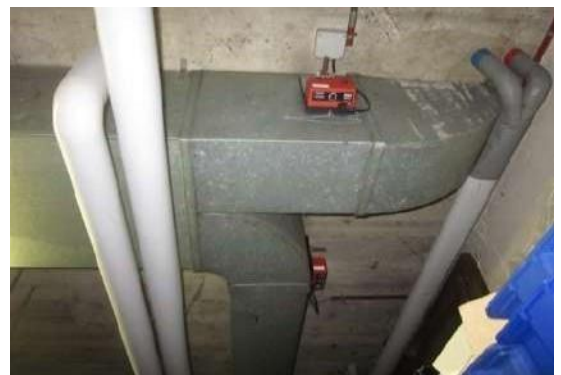
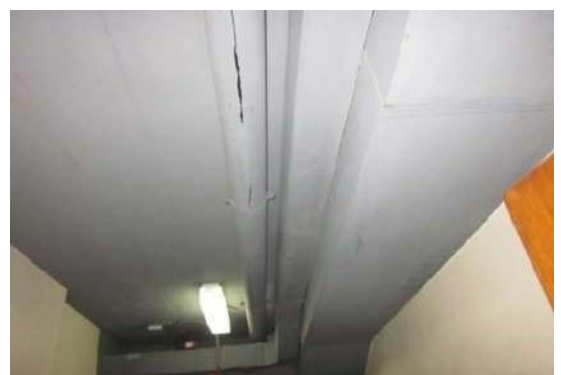
I03-03 Réseau de distribution d'air

Type 2: Réseau de soufflage mono-gaine pulsion et extraction 80 %

Etat de dégradation

Réseau en bon état. Pas de dégâts, de saleté ou de corrosion. Pas de problème de bruit. Dimensionnement (débit, pression) correct. Isolation thermique et fixations complètes. Prescriptions respectées.

Priorité II

Sans intervention.

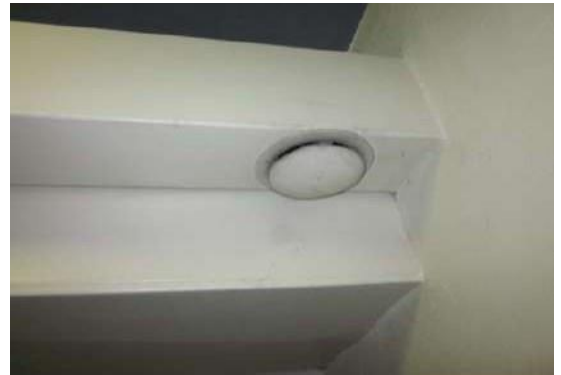
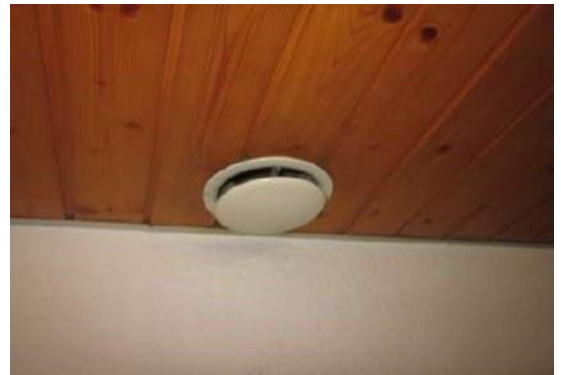
I03-04 Unités terminales de traitement d'air

Etat de dégradation ☐ a ☒ b ☐ c ☐ d
Unités terminales anciennes mais fonctionnelles. Quelques signes de saleté ou dégâts localisés.

Travaux nécessaires ☐ 1 ☒ 2 ☐ 3 ☐ 4
Priorité I

Remplacer ou nettoyer les pièces défectueuses ou sales (moins de 20% des bouches).

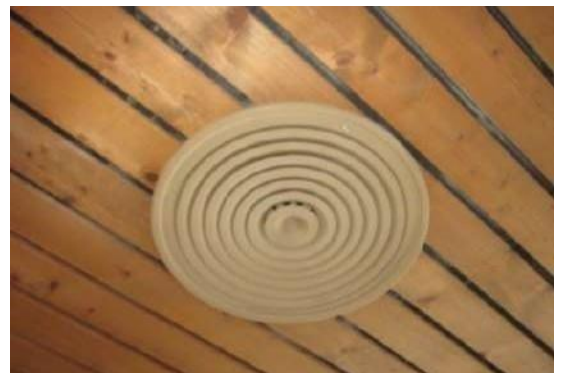
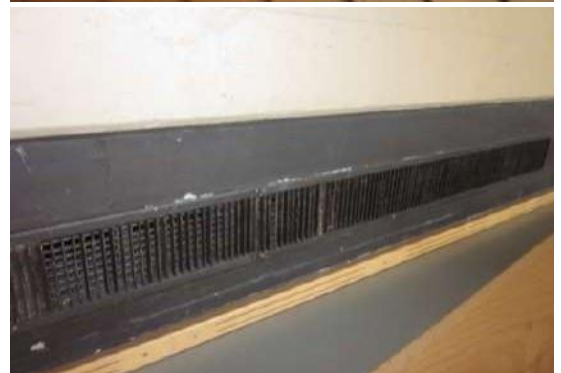
I03-04 Unités terminales de traitement d'air

Type 3: Grilles de pulsion et extraction (climatisation) 80 %

Etat de dégradation ☐ a ☒ b ☐ c ☐ d
Grilles anciennes mais fonctionnelles. Quelques signes de saleté ou dégâts localisés.

Travaux nécessaires ☐ 1 ☒ 2 ☐ 3 ☐ 4
Priorité I

Remplacer ou nettoyer les pièces défectueuses ou sales. Adapter aux prescriptions en vigueur (moins de 20% des grilles).

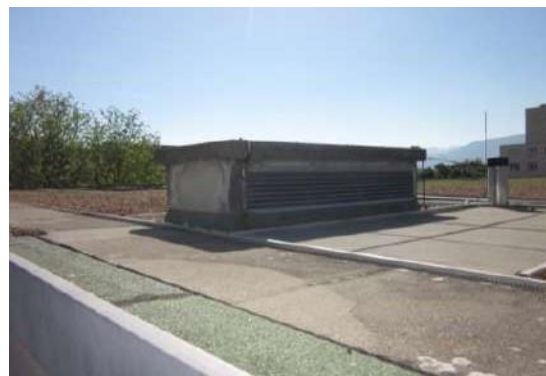
I03-05 Grilles d'entrée et de refoulement de l'air

Etat de dégradation ☒ a ☐ b ☐ c ☐ d

Priorité II

Sans intervention.

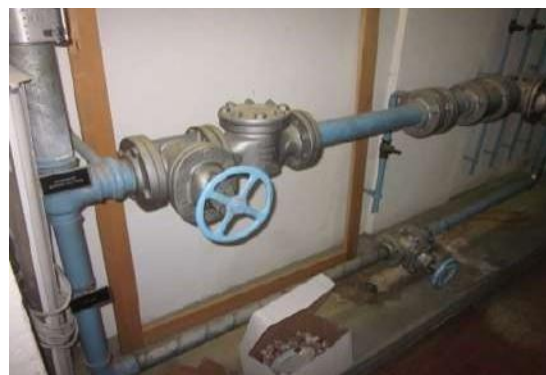
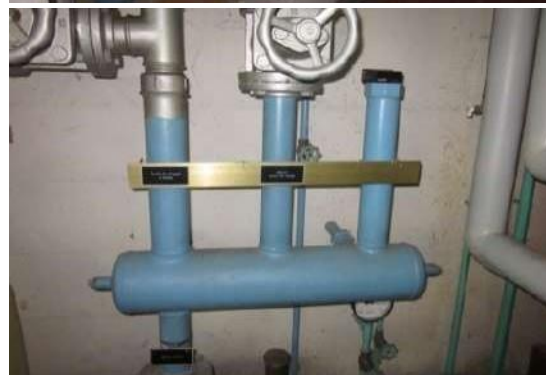
I04-01 Raccordement et batterie de distribution d'eau

Type 1: Raccordement et batterie de distribution d'eau 100 %

Etat de dégradation ☐ a ☒ b ☐ c ☐ d

Peu de dégât, de fuite, de corrosion ou de dépôt visibles. Les vannes sont en général fonctionnelles, mais certaines sont bloquées.

Priorité II

Montant de réserve pour entretenir les armatures en bon état. Réparer ou remplacer les pièces défectueuses et les joints.

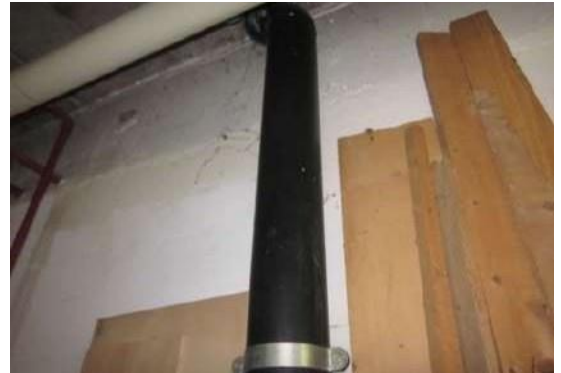
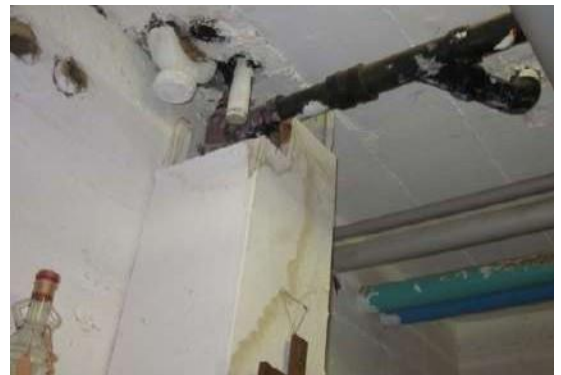
I04-03 Conduites des eaux usées

Type 1: Conduites des eaux usées 100 %
Évaluation du fonctionnement, de la corrosion et de l'obstruction des conduites d'eaux usées.

Etat de dégradation

Conduites anciennes mais en bon état et fonctionnelles. Présence de quelques dégâts visibles. Pas de problèmes de refoulement ou de fuite récents signalés.

Priorité I

Curage et rinçage des conduites. Réparation si nécessaire. Contrôle par caméra vidéo des canalisations horizontales.

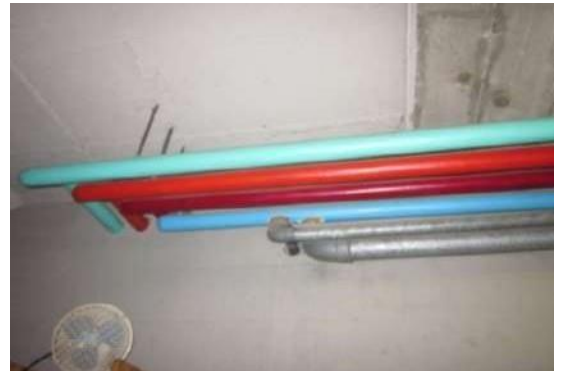
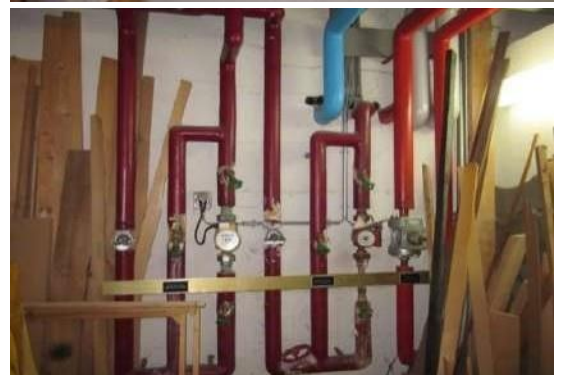
I04-08 Distribution d'eau sanitaire

Type 1: Conduites d'eau froide et d'eau chaude 100 %
Évaluation du fonctionnement, de la corrosion, et de la distribution des conduites d'eau sanitaire depuis la source avec le compteur jusqu'aux appareils.

Etat de dégradation

Montant de réserve pour le remplacement complet de la distribution d'eau sanitaire selon les règles de l'art. Dessondages ponctuels sur les conduites permettront de déterminer si une partie de la distribution peut-être conservée.

Par ailleurs, lors du remplacement de la régulation, on veillera à éviter le fonctionnement permanent de la circulation d'eau chaude sanitaire.

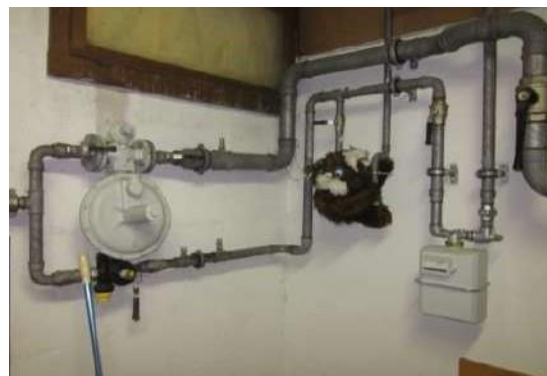
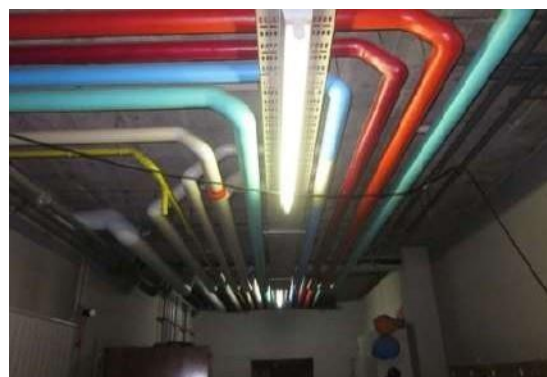
I08-01 Raccordement au réseau de gaz naturel

Type 1: Raccordement au gaz naturel 100 %

Étanchéité, corrosion, armatures, traversée de mur, inscriptions, fixations, schémas, et mode d'emploi, prescriptions légales.

Etat de dégradation ☒ a ☐ b ☐ c ☐ d

Conduites et compteur en bon état. Fixations, armatures et autres
pièces en bon état. Bonne signalisation. Pas de corrosion ou de dégâts.

Travaux nécessaires ☒ 1 ☐ 2 ☐ 3 ☐ 4

Sans intervention.
