Commune de Nyon  
Théâtre de Marens  
Rue du stand 9  
1260 Nyon

Rapport de l'analyse EPIQR+

Janvier 2021

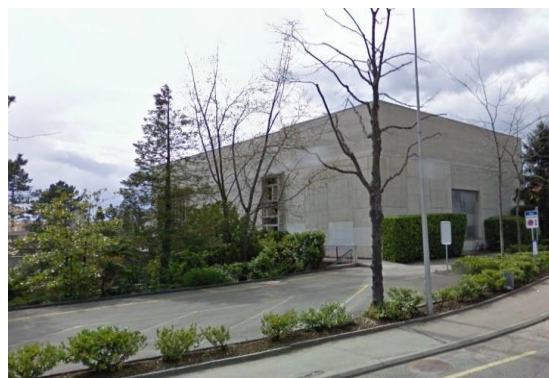
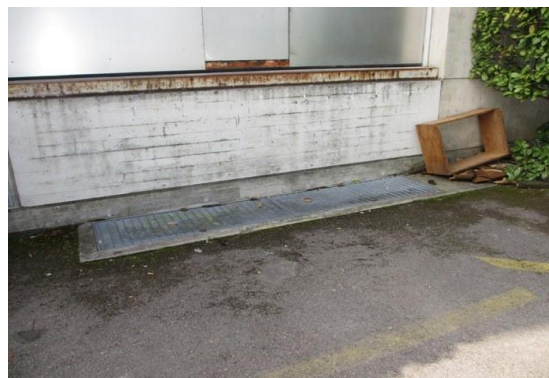
Etat de dégradation ☐ a ☒ b ☐ c ☐ d

Travaux d'entretien, reprise localisée du revêtement asphalté.

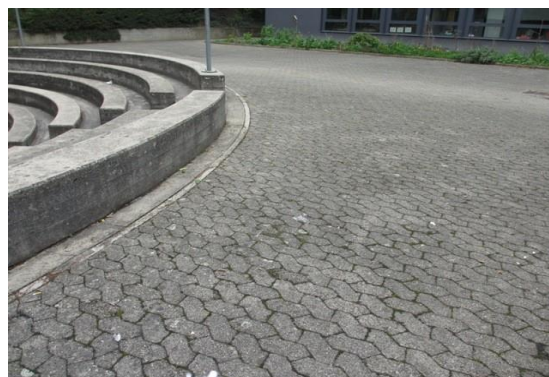
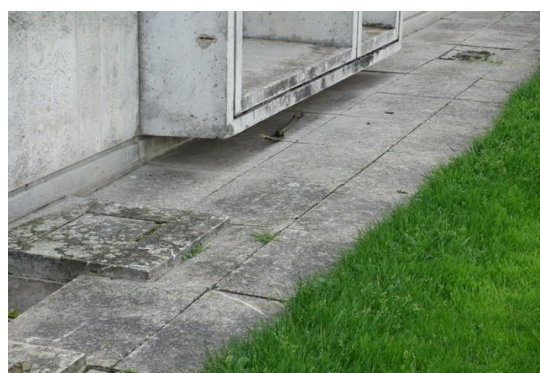
### V01-01 Surfaces des abords aménagés

Etat de dégradation ☐ a ☒ b ☐ c ☐ d

Dépose des pavés sur les zones affaissées, mise à niveau du terrain et repose des pavés. Traitement des joints.

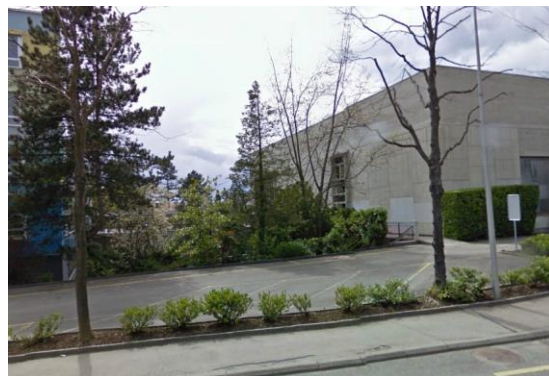
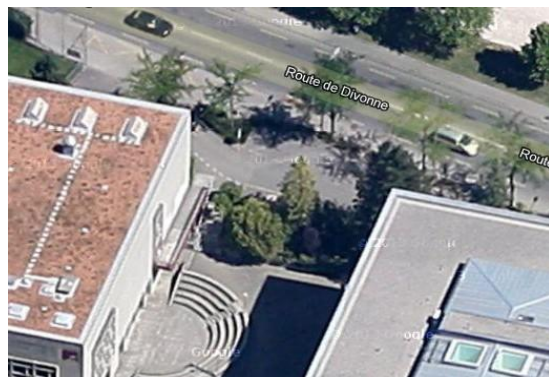
### V01-01 Surfaces des abords aménagés

Etat de dégradation ..... ☒ a ☐ b ☐ c ☐ d

Poursuite des travaux d'entretien non comptabilisée.

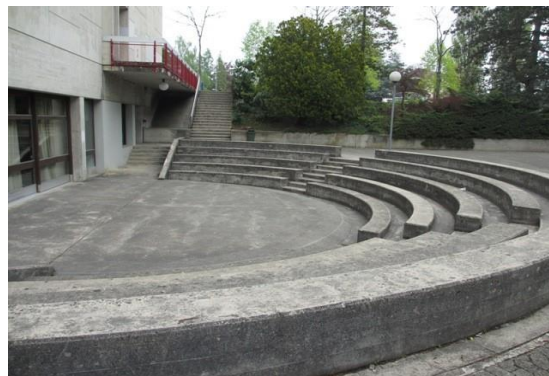
Etat de dégradation ☐ a ☒ b ☐ c ☐ d

Présence localisée de carbonatation. Microfissures, présence de mousse.

Traitement localisé de la carbonatation du béton. Lavage, brossage, ou hydrogommage des surfaces.

Mise en oeuvre d'un garde corps aux normes SIA358 au niveau du surplomb.

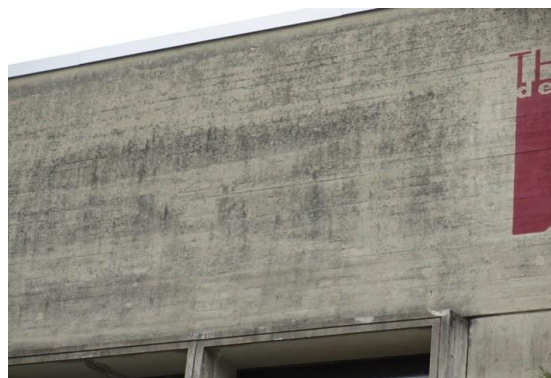
Etat de dégradation ☐ a ☐ b ☒ c ☐ d

Remise en état, traitement de la carbonatation et imprégnation de toute la façade. Reprise des joints.

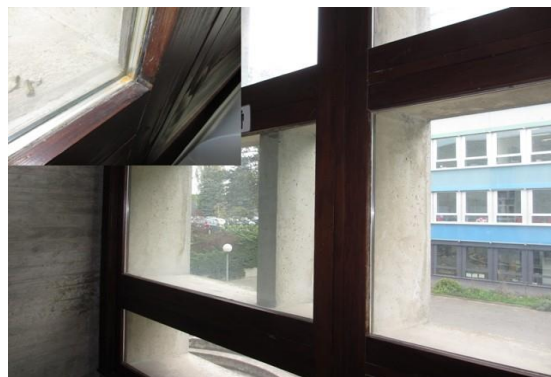
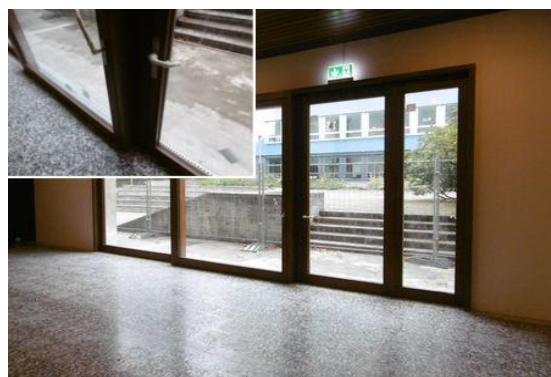
## C01-01 Parois extérieures

Les vitrages des façades sud forment un oeuvre d'art multicolore des années soixante. L'oeuvre est en partie dégradée.

Etat de dégradation ☐ a ☐ b ☐ c ☒ d

Toutes les fenêtres anciennes sont vétustes et abîmées. Vantaux et cadres dégradés. Double vitrages non étanches, avec de la condensation intérieure. Isolation thermique existante insuffisante.

Remplacement complet des fenêtres anciennes. Traitement de surface et réfection du joint contre la maçonnerie. Une réflexion sur l'intégration des vitraux multicolores pour les fenêtres du hall, façade Sud est à effectuer.

Sans intervention sur les vitrages de 2016.

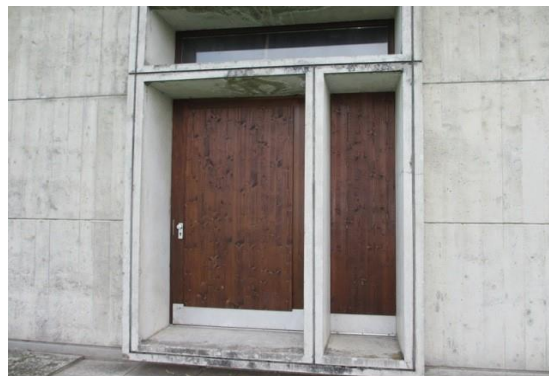
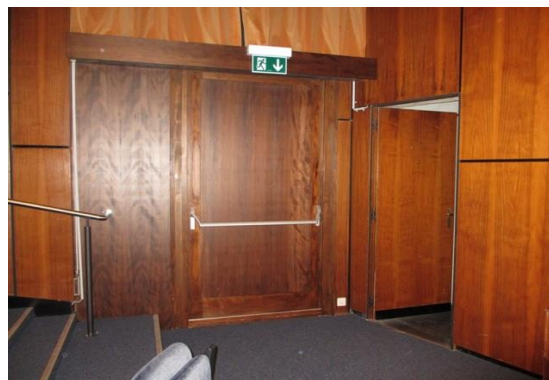
## C01-02 Portes extérieures

Etat de dégradation ..... ☐ a ☒ b ☐ c ☐ d

Travaux de peinture ou de vernissage sur les deux faces. Révision des ferrements et des garnitures.

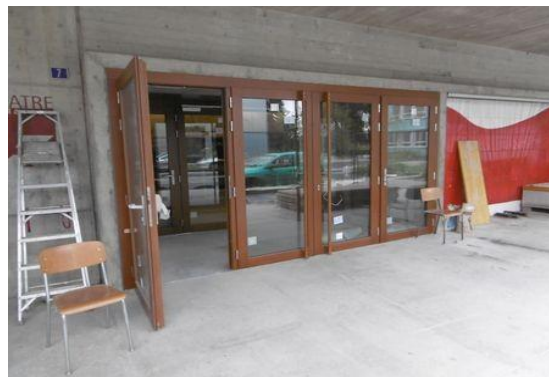
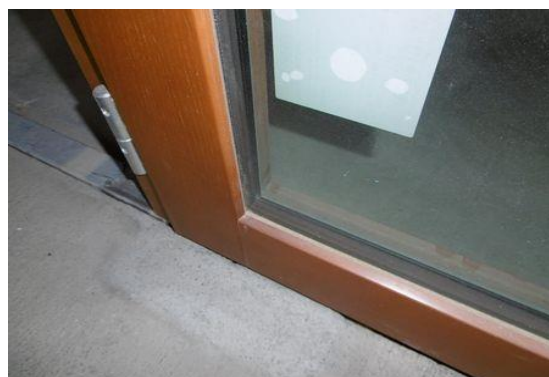
## C01-02 Portes extérieures

Etat de dégradation ..... ☒ a ☐ b ☐ c ☐ d

Sans intervention.

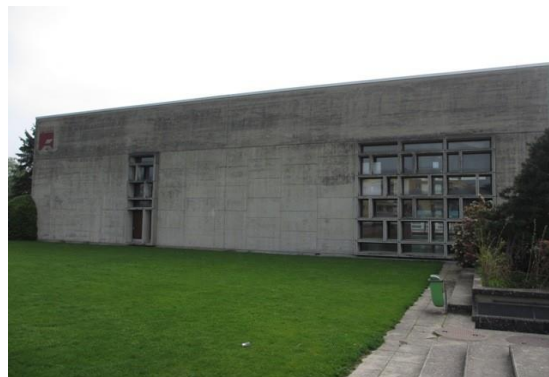
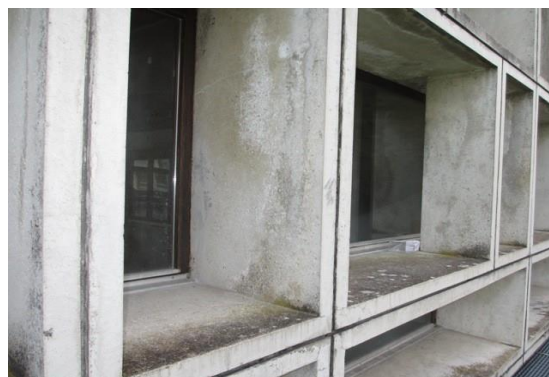
## C01-03 Modénature des façades, décorations

Salissure des décorations. Épaufures partielles des profils. Arêtes et joints endommagés pour cause de mauvaise qualité des éléments. Nettoyage partiel de la façade avec échafaudage.

Etude.

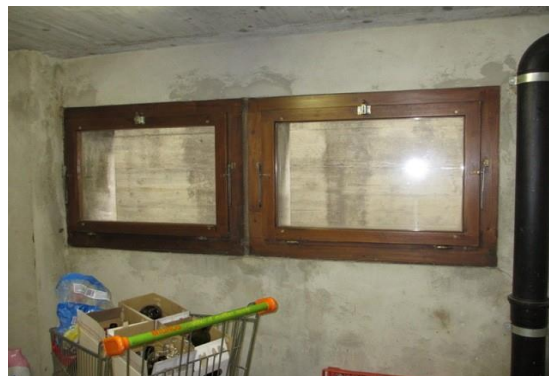
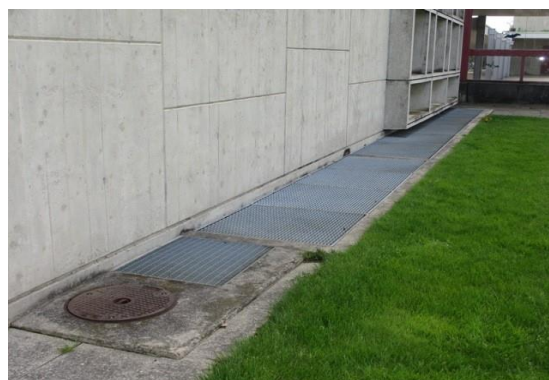
## C01-04 Fenêtres sous-sol

De l'amiante est présent dans ces éléments selon rapport n°246.2408 (joint de vitrage de la porte de l'habitation). Elimination et assainissement des locaux selon la directive CFST n°6503. Evacuation comme déchets spéciaux. Ces coûts ne sont pas comptabilisés.

Remplacement complet des fenêtres. Traitement de surface et réfection du joint contre la maçonnerie.

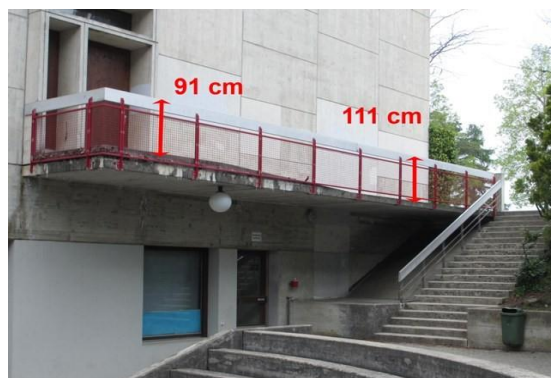
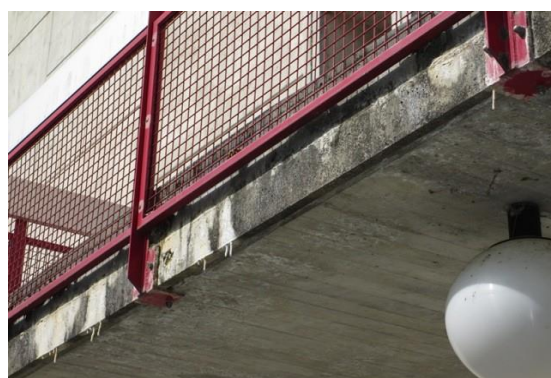
Etat de dégradation ☐ a ☒ b ☐ c ☐ d

Salissures sur la sous-face de dalle et sur le parapet. Présence de microfissures localisées. Dégradations légères du revêtement de sol. Mauvaise évacuation des eaux.

Assainissement ponctuel du béton. Nettoyage et traitement de la dalle et du parapet. Mise aux normes SIA358 de la balustrade.

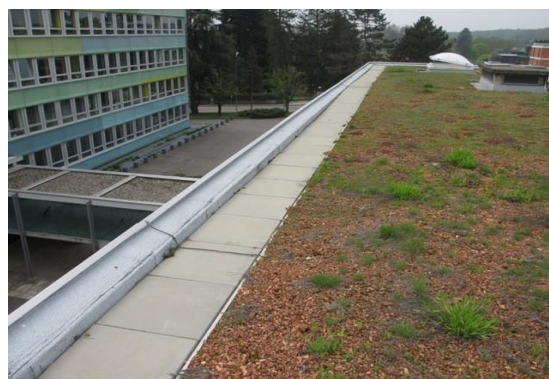
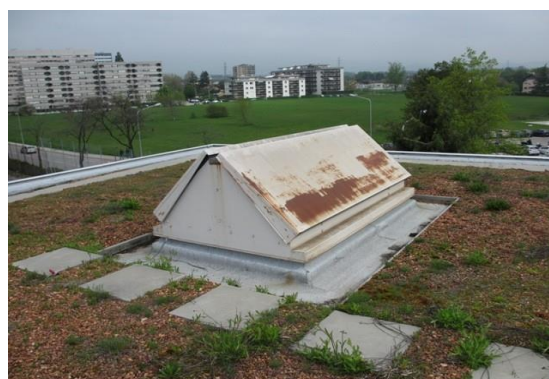
### C03-02 Ferblanterie

Ferblanterie abîmée, traces de corrosions localisées. La fonction est néanmoins assurée.

Priorité I

Remplacement partiel de la ferblanterie dans le cadre d'une isolation thermique extérieure.

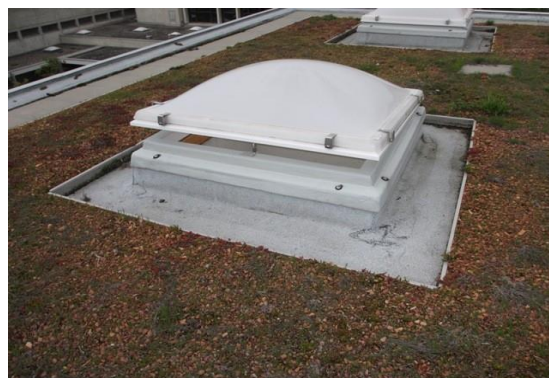
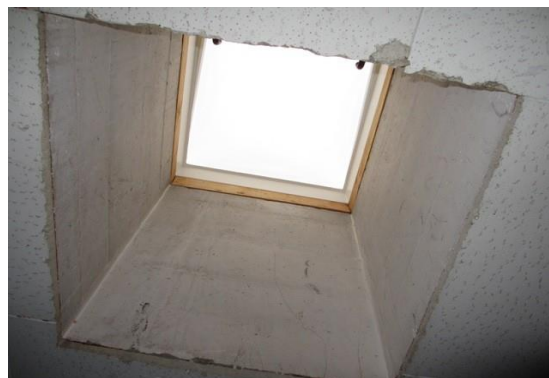
### C03-03 Ouvertures en toiture

Etat de dégradation ☒ a ☐ b ☐ c ☐ d

Mise en oeuvre de dispositifs anti chute.

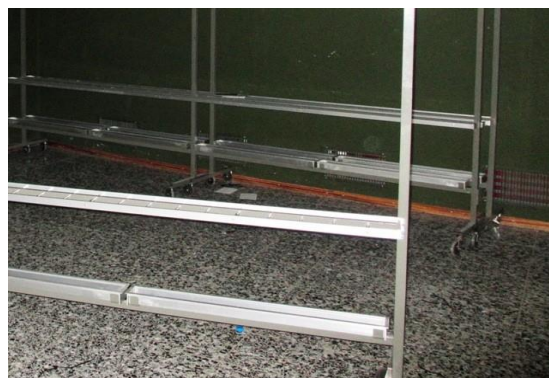
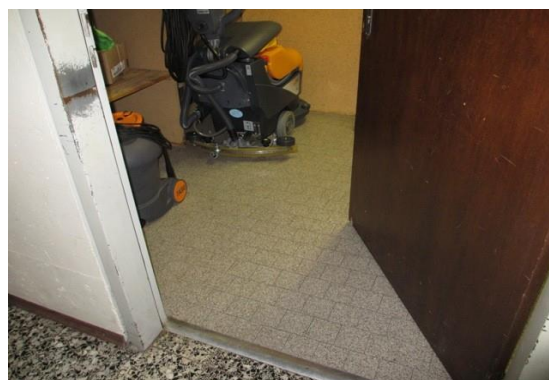
De l'amiante est présent dans ces éléments selon rapport n°246.2408 (Colle de plinthe). Elimination et assainissement des locaux selon la directive CFST n°6503. Evacuation comme déchets spéciaux. Ces coûts ne sont pas comptabilisés.

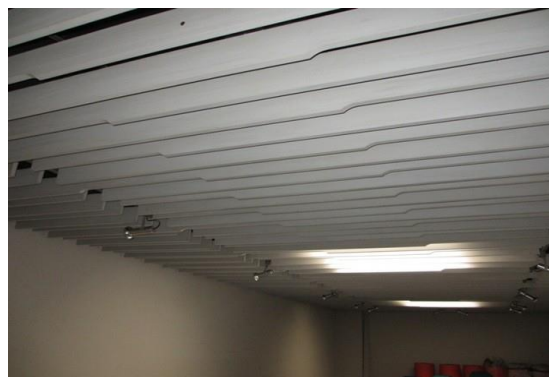
Etat de dégradation ☐ a ☒ b ☐ c ☐ d

Lambrissage en bon état. Surfaces sales.

Priorité III

Ponçage et traitement complet des surfaces.

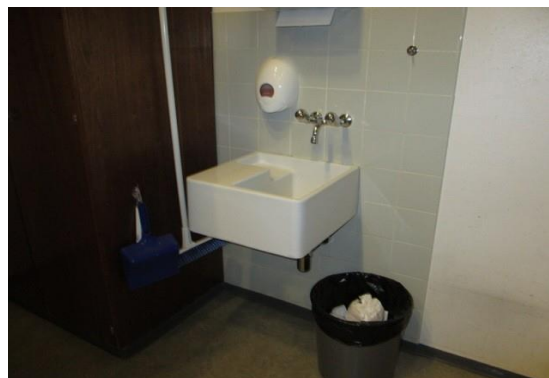
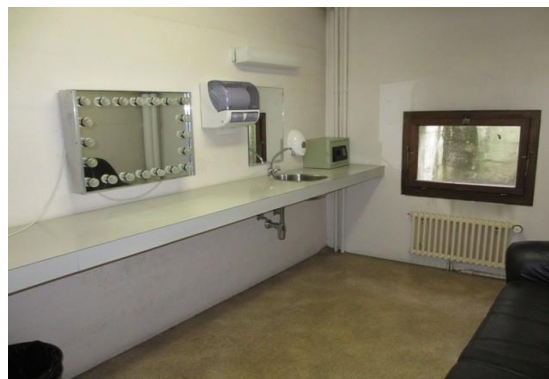
### U02-04 Points d'eau

De l'amiante est présent dans ces éléments selon rapport n°246.2408 (colle de la faïence du point d'eau de la salle de musique). Elimination et assainissement des locaux selon la directive CFST n°6503. Evacuation comme déchets spéciaux. Ces coûts ne sont pas comptabilisés.

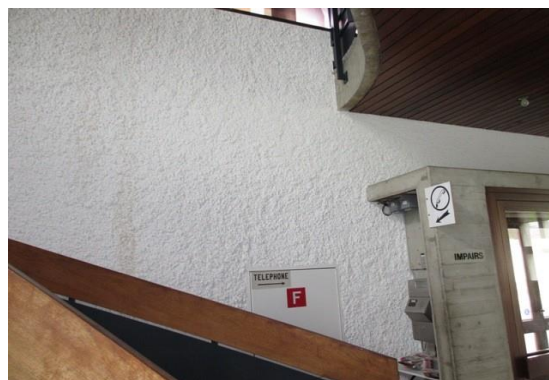
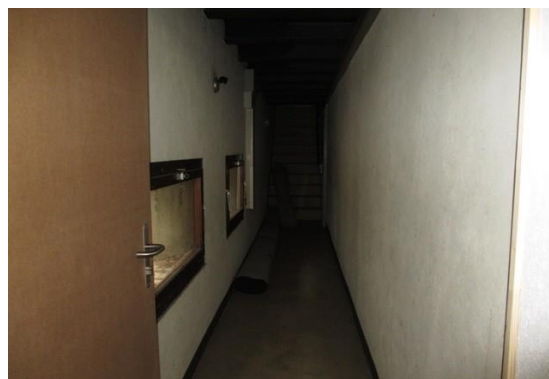
### C06-02 Parois et revêtements de murs intérieurs

Etat de dégradation ☒ a ☐ b ☐ c ☐ d

Priorité III

Préparation et peinture des surfaces. Montant des travaux en réserve.

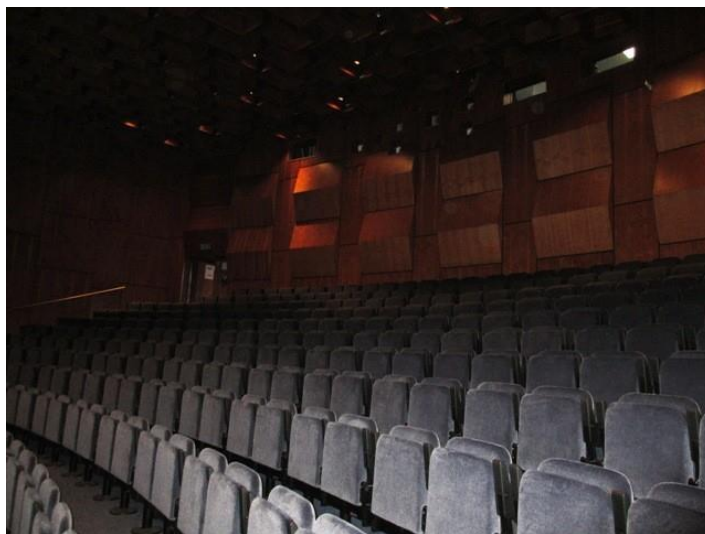
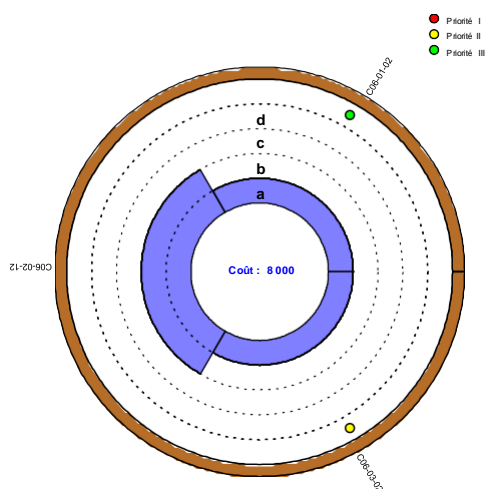
Cette partie comporte uniquement la zone des 461 fauteuils. Le sol et les fauteuils ont été remplacés en 2011. Les murs et le plafond sont composés de structures bois conçues pour obtenir une bonne acoustique.

L'état général est bon.

Aucune intervention à court terme.

Nettoyage du sol dans le cadre de l'entretien non comptabilisé.

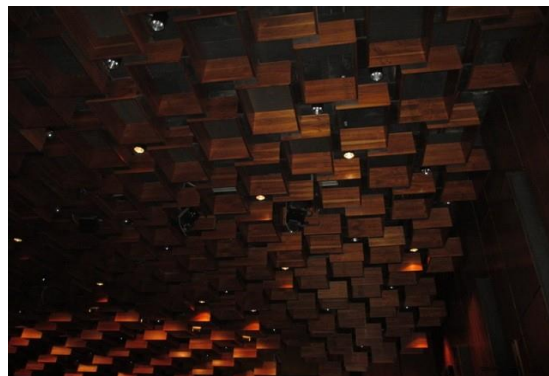
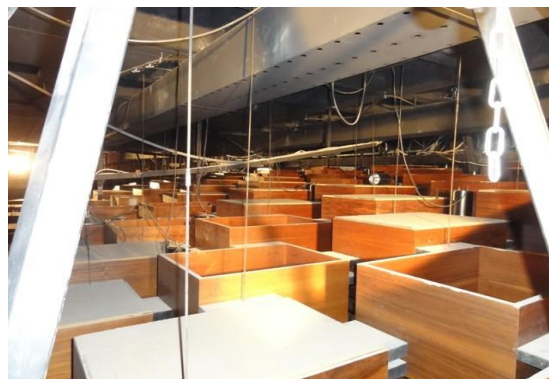
Les structures acoustiques en bois datent de 1968.

**Etat de dégradation**☐ a ☒ b ☐ c ☐ d

**Priorité II**

Nettoyage et vérifications des fixations.

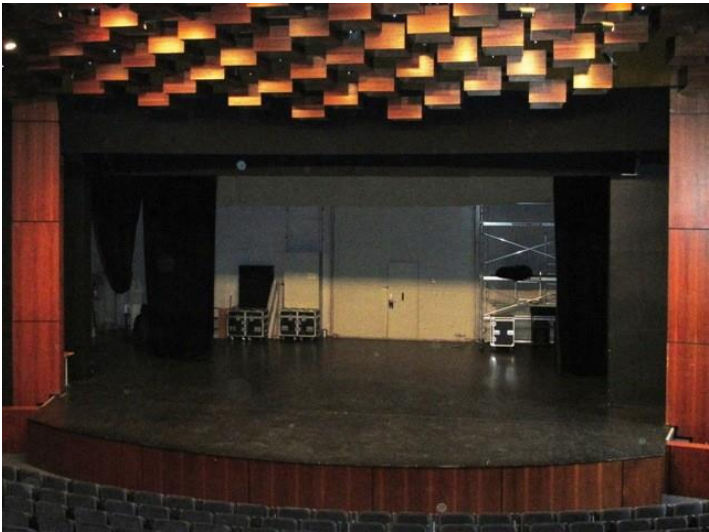
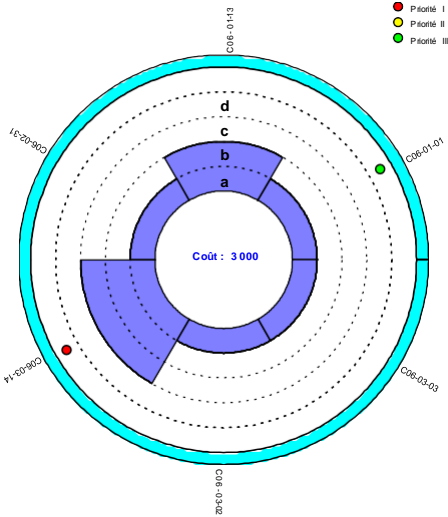
Locaux de logistique

Les locaux logistiques comprennent la scène et ses coulisses, au sous-sol et au rez-de-chaussée. Un local opérateur se situe au deuxième étage.

L'état général est bon.

Sans intervention.

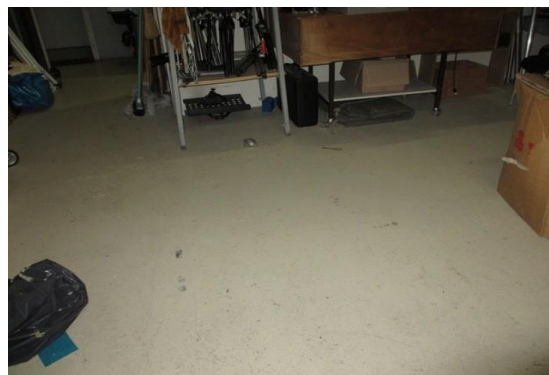
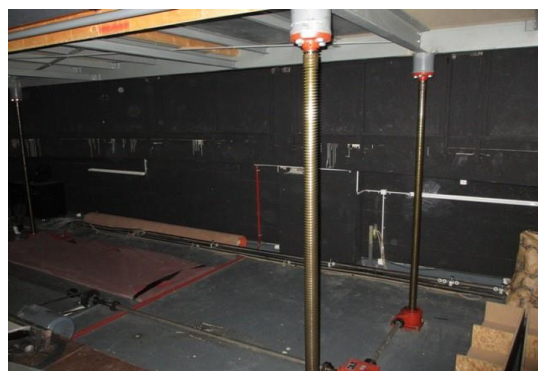
### C06-01 Revêtements de sol

Etat de dégradation ☐ a ☒ b ☐ c ☐ d

Poursuite des travaux d'entretien non comptabilisée.

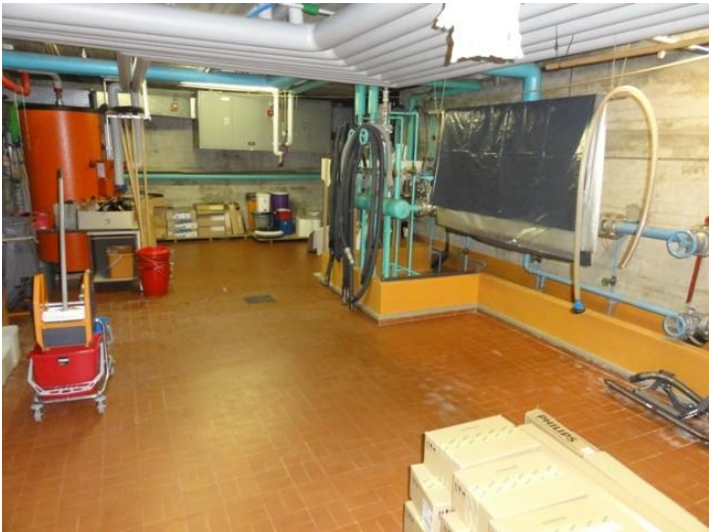
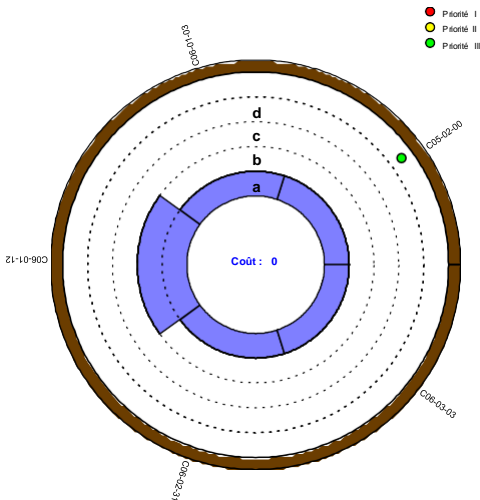
En sous sol, en dehors du bâtiment, un grand local technique abrite les installations CVSE.  
Au deuxième étage, d'autres locaux abritent la ventilation.

Bon état général.

Pas d'intervention à prévoir.

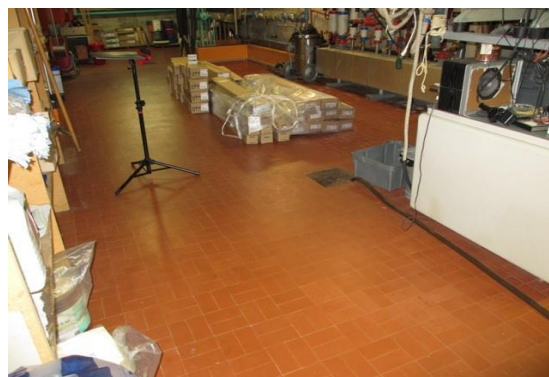
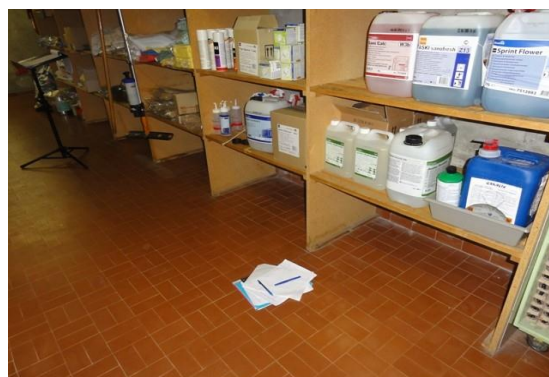
### C06-01 Revêtements de sol

Etat de dégradation ☒ a ☐ b ☐ c ☐ d

De l'amiante est présent dans ces éléments selon rapport n°246.2408 (Colle de faïence). Elimination et assainissement des locaux selon la directive CFST n°6503. Evacuation comme déchets spéciaux. Ces coûts ne sont pas comptabilisés.

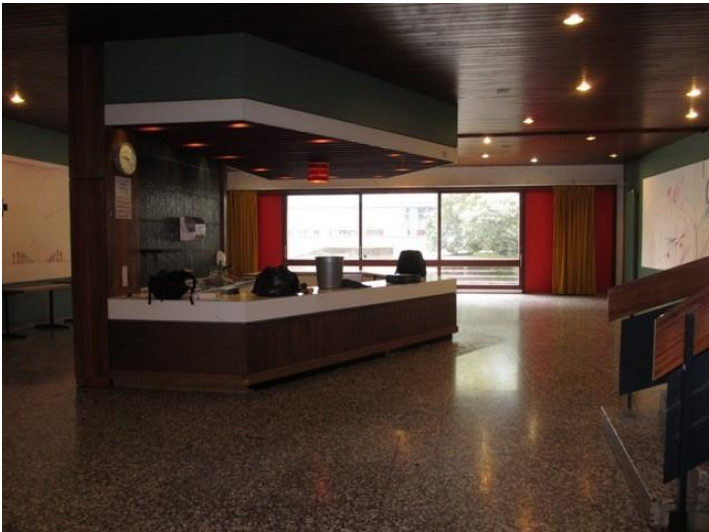
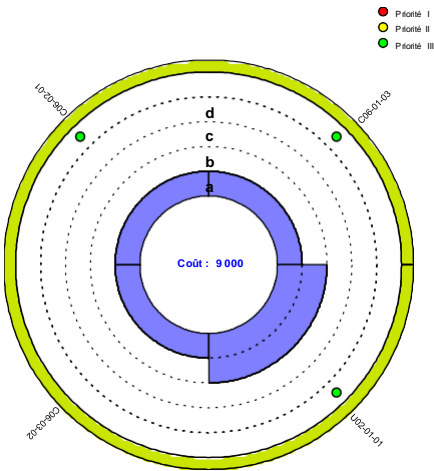
Cuisine et réfectoire

Une grande salle servant de foyer, avec un bar et des éléments de cuisine, occupe la zone sous le hall d'entrée.  
Bon état général.

Rafratchissement et modernisation à long terme.

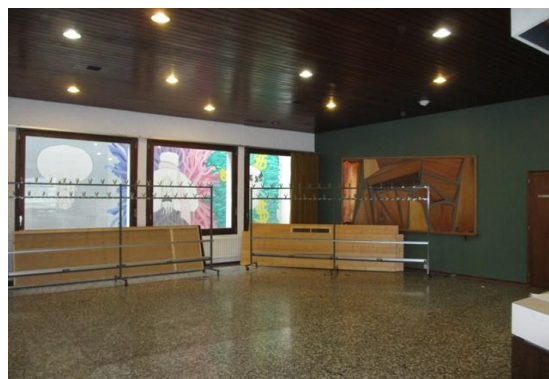
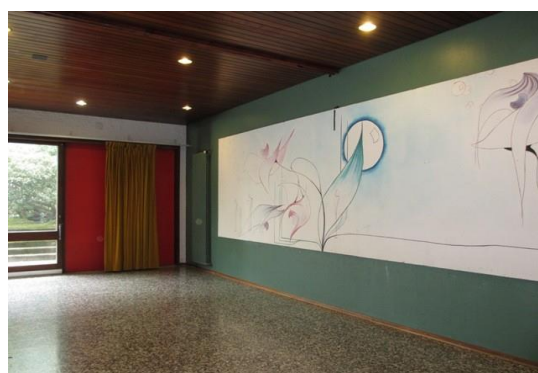
### C06-02 Parois et revêtements de murs intérieurs

Type 1: Peinture sur crépi/plâtre 100 %

Priorité III

Préparation et peinture des surfaces. Montants des travaux en réserve.

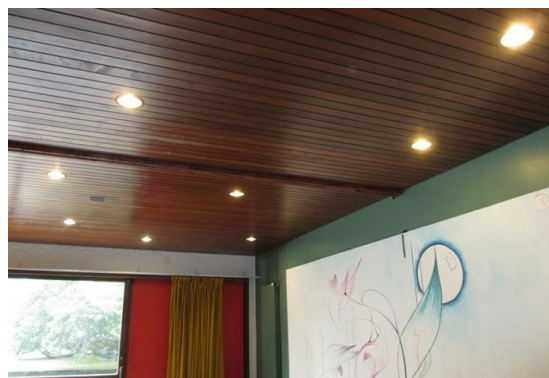
### C06-03 Revêtements de plafond

Etat de dégradation ☒ a ☐ b ☐ c ☐ d

Lambrissage et surface en bon état.

Travaux nécessaires ☒ 1 ☐ 2 ☐ 3 ☐ 4

Poursuite des travaux d'entretien non comptabilisée.

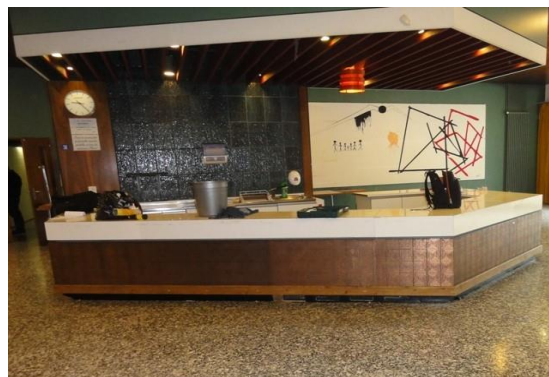
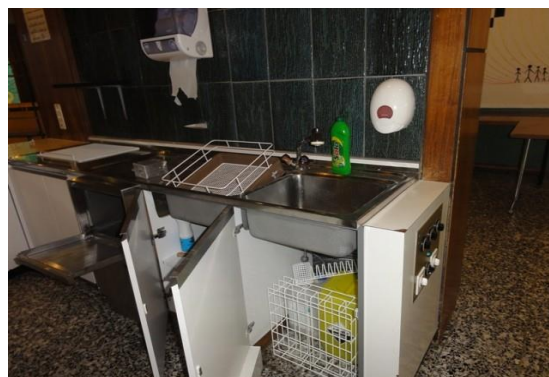
### U02-01 Cuisine

Etat de dégradation ☐ a ☒ b ☐ c ☐ d

Priorité III

Modernisation de l'ensemble. Montants en réserve. De l'amiante est présent dans ces éléments selon rapport n°246.2408 (Plaque en fibrociment dans un élément de cuisine). Élimination et assainissement des locaux selon la directive CFST n°6503. Évacuation comme déchets spéciaux. Ces coûts ne sont pas comptabilisés.

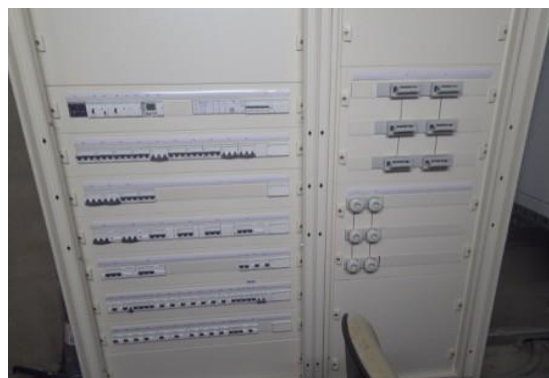
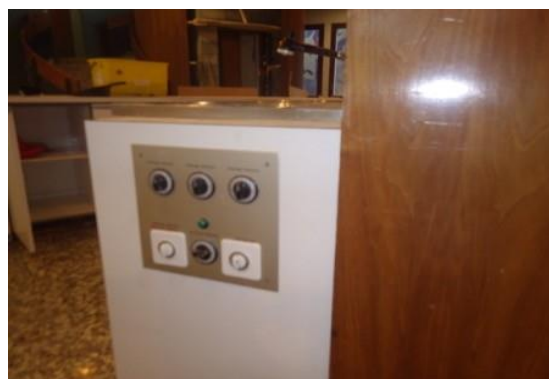
## Etat de dégradation

Priorité II

Montant de réserve pour le remplacement du tableau présent dans la salle des opérateurs et du tableau de commande présent dans la zone buvette.

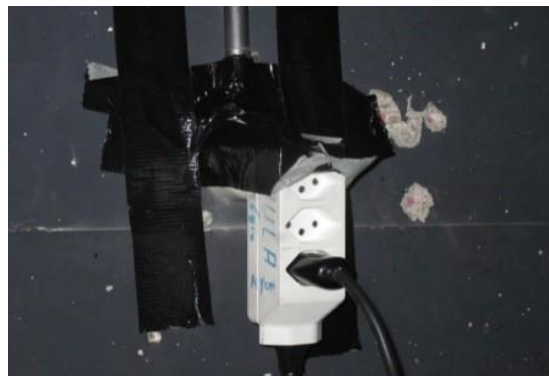
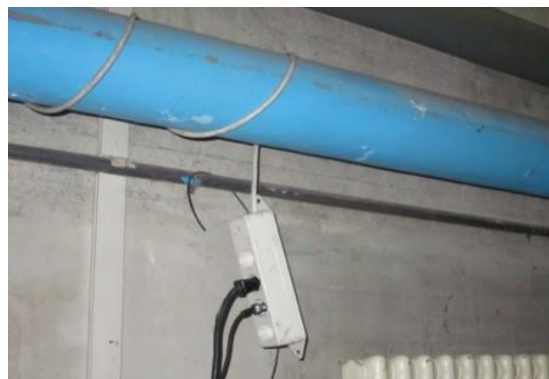
## I00-05 Alimentation des luminaires et des prises

Etat de dégradation ☐ a ☐ b ☐ c ☒ d

Priorité II

Réfection partielle des installations d'alimentation électrique des prises et des luminaires. Dépose des installations parasites. Montant basé sur 40% d'une réfection complète.

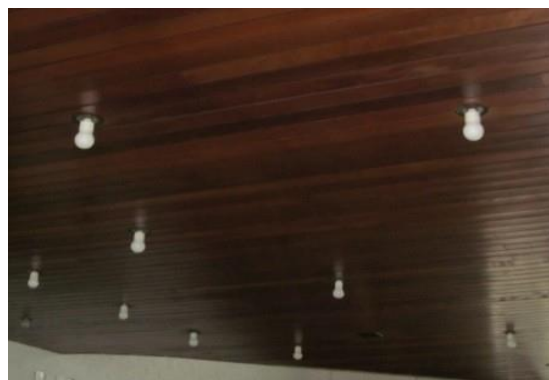
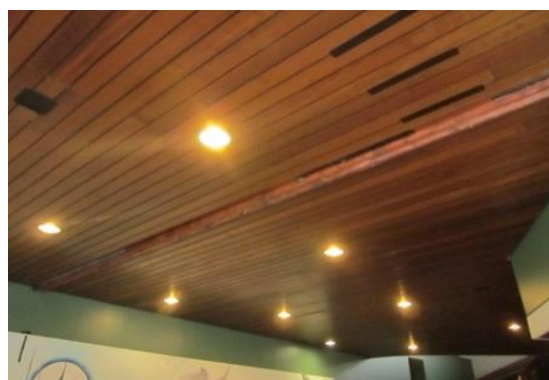
## I00-06 Appareils d'éclairage

Etat de dégradation ☐ a ☐ b ☐ c ☒ d

Priorité II

Remplacement des luminaires anciens simultanément à la réfection des locaux.

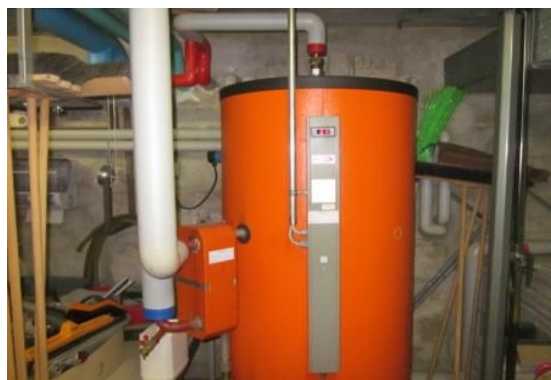
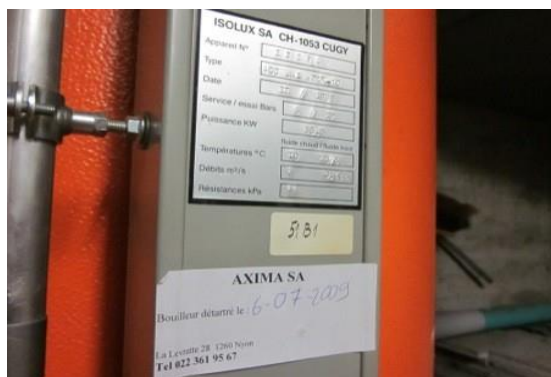
## Etat de dégradation

Priorité II

Montant pour le remplacement ou la réparation des pièces corrodées ou non étanches et détartrage de l'installation.

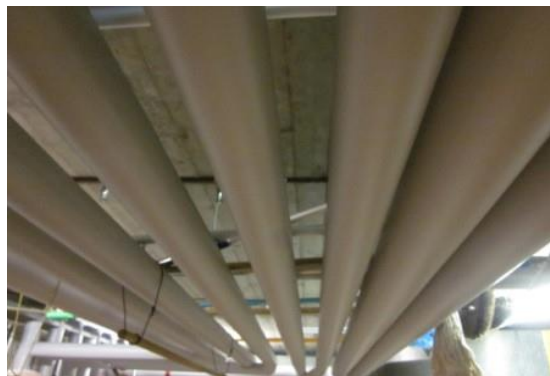
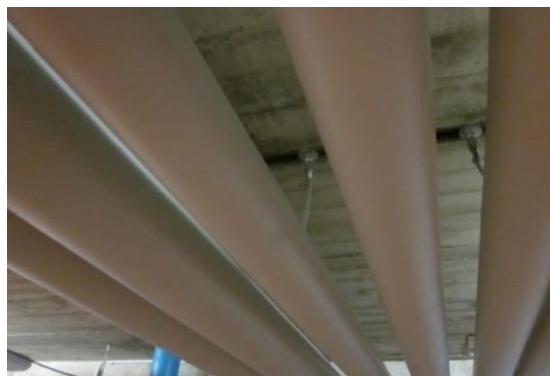
## I02-03 Distribution de chaleur

*Évaluation du fonctionnement, de la dégradation et de l'isolation des colonnes et conduites de chauffage au sous-sol.*

Etat de dégradation ..... ☐ a ☒ b ☐ c ☐ d

Priorité II

Réparer ou changer les pièces défectueuses et les joints. Adapter aux prescriptions en vigueur. Rincer le réseau.

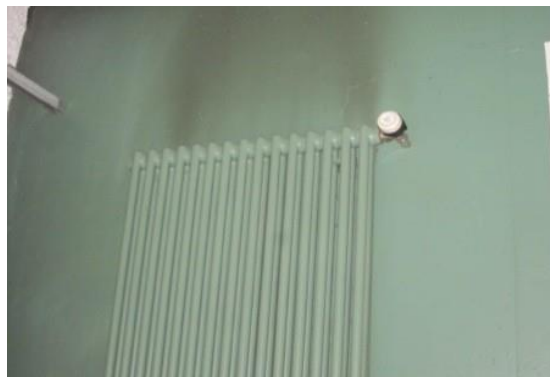
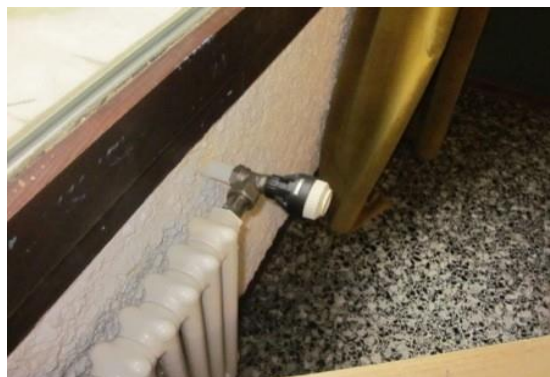
## I02-04 Emetteurs de chaleur

Etat de dégradation ..... ☐ a ☒ b ☐ c ☐ d

Priorité I

Réparer ou changer les pièces défectueuses et les joints. Rincer et nettoyer les radiateurs. Rééquilibrer le réseau.

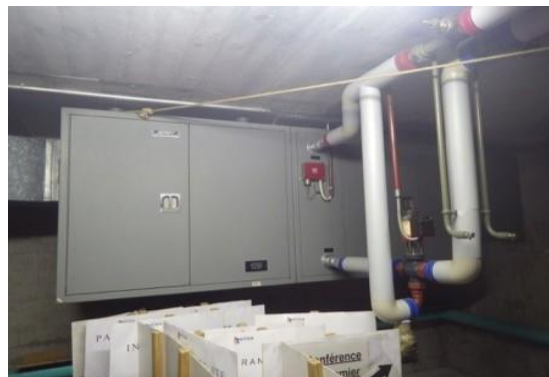
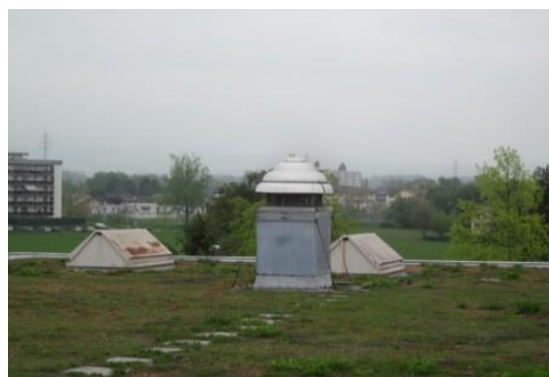
## I03-01 Centrales de traitement d'air

Etat de dégradation ☐ a ☐ b ☐ c ☒ d

Priorité II

Montant pour nouveau concept de ventilation et installation de nouveaux monoblocs à vitesse variable et avec récupération de chaleur pour chaque centrale.

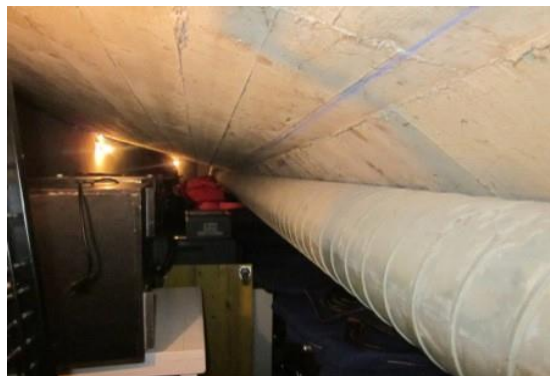
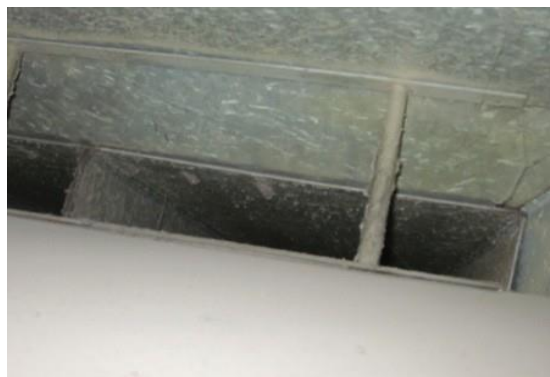
## I03-03 Réseau de distribution d'air

Etat de dégradation ..... ☐ a ☐ b ☒ c ☐ d

Réseau ancien, mais en bon état. Présence de quelques dégâts, de saleté ou de corrosion.

Priorité II

Remplacer ou réparer les pièces défectueuses. Nettoyer les conduites. Adapter le réseau au nouveau concept de ventilation.

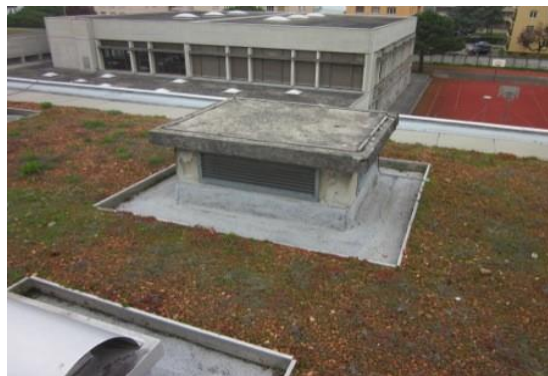
**I03-05 Grilles d'entrée et de refoulement de l'air****Type 1: Grille de protection extérieure** 100 %*Fonctionnement, accessibilité, emplacement, bruit, propreté.***Etat de dégradation** ☐ a ☐ b ☒ c ☐ d

**Travaux nécessaires** ☐ 1 ☐ 2 ☐ 3 ☒ 4**Priorité II**

Remplacement complet des grilles d'entrée d'air en fonction du nouveau concept de ventilation.

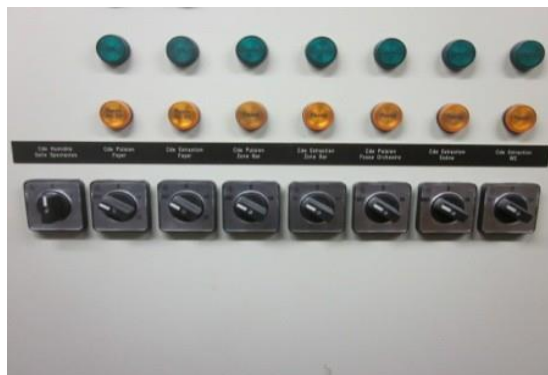
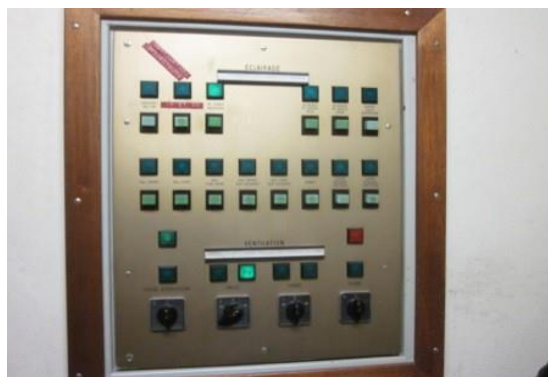
**I03-08 Régulation de la ventilation - climatisation****Type 2: Régulation individuelle par monobloc** 100 %*Vérifier la régulation: senseurs, régulateur, armoire électrique, indicateurs, enregistreurs, commande, étiquetage.***Etat de dégradation** ☐ a ☐ b ☒ c ☐ d

Enclenchement manuel des ventilateurs.

**Travaux nécessaires** ☐ 1 ☐ 2 ☐ 3 ☒ 4**Priorité II**

Remplacement complet de la régulation lors de la rénovation du système de ventilation. Une régulation avec modulation des débits selon les besoins doit être privilégiée.

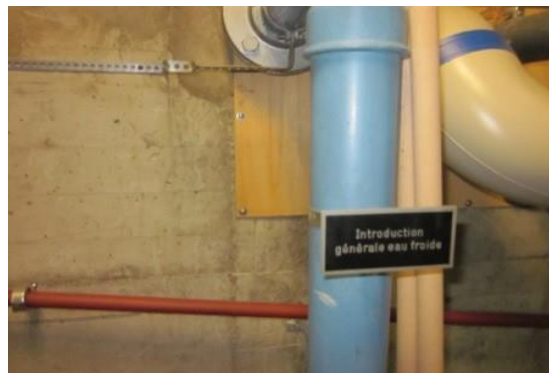
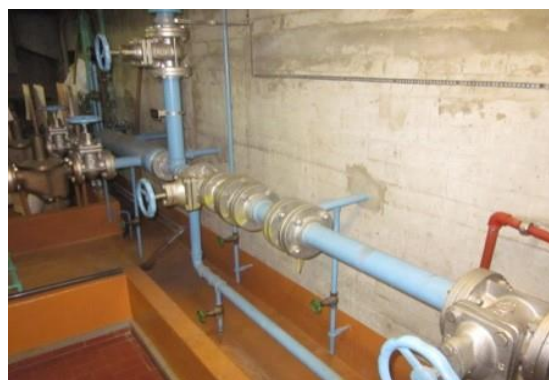
**Etat de dégradation**☐ a ☒ b ☐ c ☐ d

Conduites, armatures et isolation anciennes, mais en bon état et fonctionnels. Peu de dégâts, de fuite, de corrosion ou de dépôts visibles. Dimensionnement acceptable. Prescriptions respectées, schémas complets disponibles.

**Travaux nécessaires**☐ 1 ☒ 2 ☐ 3 ☐ 4**Priorité II**

Entretien des armatures en bon état. Réparer ou remplacer les pièces défectueuses et les joints. Le fournisseur d'eau peut donner des informations supplémentaires.

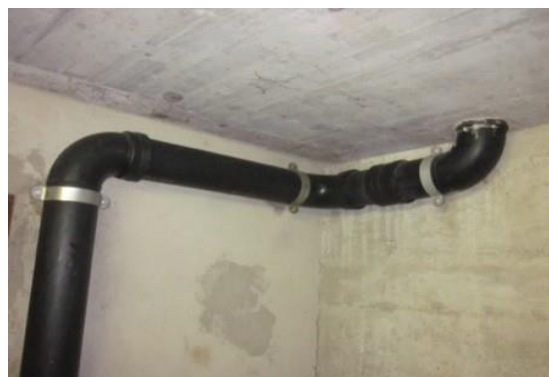
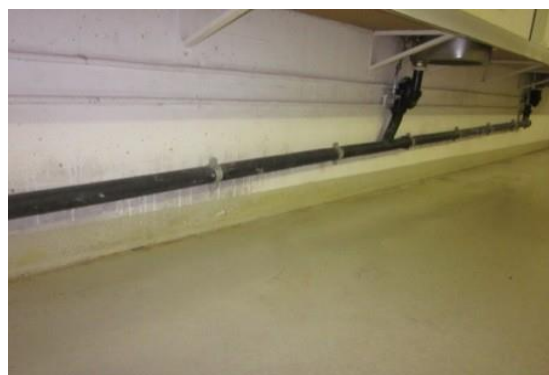
**I04-03 Conduites des eaux usées****Type 1: Conduites des eaux usées** **100 %***Évaluation du fonctionnement, de la corrosion et de l'obstruction des conduites d'eaux usées.***Etat de dégradation**☐ a ☒ b ☐ c ☐ d

Conduites anciennes, mais en bon état et fonctionnelles. Présence de quelques dégâts visibles. Aucun refoulement signalé. Fixations et isolation en grande partie intactes.

**Travaux nécessaires**☐ 1 ☒ 2 ☐ 3 ☐ 4**Priorité II**

Curage et rinçage des conduites horizontales et verticales.
