## **Schlussbericht H+R Architekten AG**

**Bericht**  
**Sanierungsbedarf mit Kostenschätzung**

**Gemeindeverband Oberstufenzentrum 3296 Arch**

**22. Februar 2018**

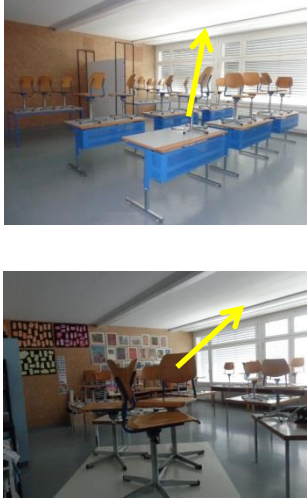
Informationen	Illustration Bauteil
<b>Proben-Nr.</b> 170503-07 <b>Geschoss</b> Erdgeschoss <b>Raum</b> Biologie <b>Bauteil</b> Deckenplatten <b>Material</b> Faserplatte <b>Ausmass</b> 100.0 m <sup>2</sup> <b>Befund</b> <b>positiv</b> (Amosit-Asbest) Fasern sind <u>schwach</u> gebunden (SGA)

<b>Dringlichkeitsstufe</b> <b>Dringlichkeitsstufe I</b> Die Sanierung sollte, falls möglich, umgehend eingeleitet werden. Ansonsten sind Sofortmassnahmen zu veranlassen.	
<b>Nutzungsrisiko</b> <b>Erhöhte Gefährdung bei der Nutzung</b> Durch grössere Erschütterungen oder Vibrationen besteht die Möglichkeit, dass fortwährend Fasern freigesetzt werden.	
<b>Bearbeitungsrisiko</b> <b>Grosse Gefährdung bei der Bearbeitung</b> Es ist mit einer grossen Faserfreisetzung zu rechnen. Die Bearbeitung darf deshalb nur durch Fachfirmen ausgeführt werden, welche von der SUVA anerkannt sind.	
<b>Massnahmen Rückbau</b> Die Entfernung der asbesthaltigen Deckenplatten muss durch ein von der SUVA anerkanntes Sanierungsunternehmen durchgeführt werden. Der Rückbau erfolgt in einer Unterdruckzone mit geeigneten baulichen Schutzmassnahmen (4-Kammer-Schleuse, Unterdruckhaltegerät, etc.) und persönlicher Schutzausrüstung (Atemschutzausrüstung, Einwegoverall, Handschuhe). <small>[1] EKAS-Richtlinie Nr. 6503 „Asbest“ (Stand Dezember 2008), Kapitel 8</small>

<b>Entsorgung</b> Das asbesthaltige Material ist doppelt in PE-Säcke oder ähnlich mit der Aufschrift „Achtung enthält Asbest“ zu verpacken. Die Entsorgung des schadstoffhaltigen Materials erfolgt durch die Sanierungsfirma in geeigneter Entsorgungsstelle.

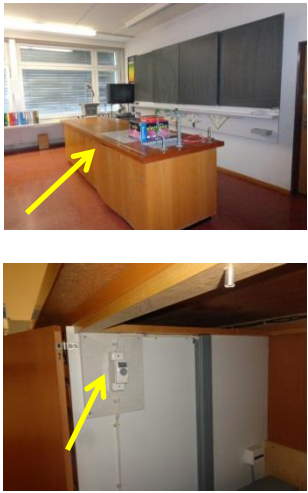
Informationen	Illustration Bauteil
<b>Proben-Nr.</b> 170503-09 <b>Geschoss</b> Erdgeschoss <b>Raum</b> Biologie <b>Bauteil</b> Faserplatte <b>Material</b> Faserplatte LAP <b>Ausmass</b> 1.0 Stk. <b>Befund</b> <b>positiv</b> (Chrysotil-Asbest) Fasern sind <u>schwach</u> gebunden (SGA)

<b>Dringlichkeitsstufe</b>	
<b>Dringlichkeitsstufe II</b> Sanierung vor baulichen Eingriffen, Neubeurteilung in 2 bis 5 Jahren oder bei Nutzungs- / Zustandsänderungen	
<b>Nutzungsrisiko</b>	
<b>Erhöhte Gefährdung bei der Nutzung</b> Durch grössere Erschütterungen oder Vibrationen besteht die Möglichkeit, dass fortwährend Fasern freigesetzt werden.	
<b>Bearbeitungsrisiko</b>	
<b>Grosse Gefährdung bei der Bearbeitung</b> Es ist mit einer grossen Faserfreisetzung zu rechnen. Die Bearbeitung darf deshalb nur durch Fachfirmen ausgeführt werden, welche von der SUVA anerkannt sind.	
<b>Massnahmen Rückbau</b>	
Die Entfernung der asbesthaltigen Platten muss durch ein von der SUVA anerkanntes Sanierungsunternehmen durchgeführt werden. Der Rückbau erfolgt in einer Unterdruckzone mit geeigneten baulichen Schutzmassnahmen und persönlicher Schutzausrüstung (Atemschutzausrüstung, Einwegoverall, Handschuhe). Die baulichen Schutzmassnahmen sind wie folgt vom Ausmass abhängig: <b>Vorkommen <math>\leq 0.50\text{m}^2</math> : ohne Unterdruckzone gemäss SUVA-Factsheet 33036</b> Vorkommen $> 0.50\text{ m}^2$ : 4-Kammer Schleuse mit Dusche gemäss EKAS-Richtlinie 6503 <sup>[2]</sup> [1] SUVA-Factsheet Nr. 33036.d „Sanierung von asbesthaltigen Leichtbauplatten durch anerkannte Firmen“ (Stand Juli 2016) [2] EKAS-Richtlinie Nr. 6503 „Asbest“ (Stand Dezember 2008), Kapitel 8

<b>Entsorgung</b>	
Das asbesthaltige Material ist doppelt in PE-Säcke oder ähnlich mit der Aufschrift „Achtung enthält Asbest“ zu verpacken. Die Entsorgung des schadstoffhaltigen Materials erfolgt durch die Sanierungsfirma in geeigneter Entsorgungsstelle.

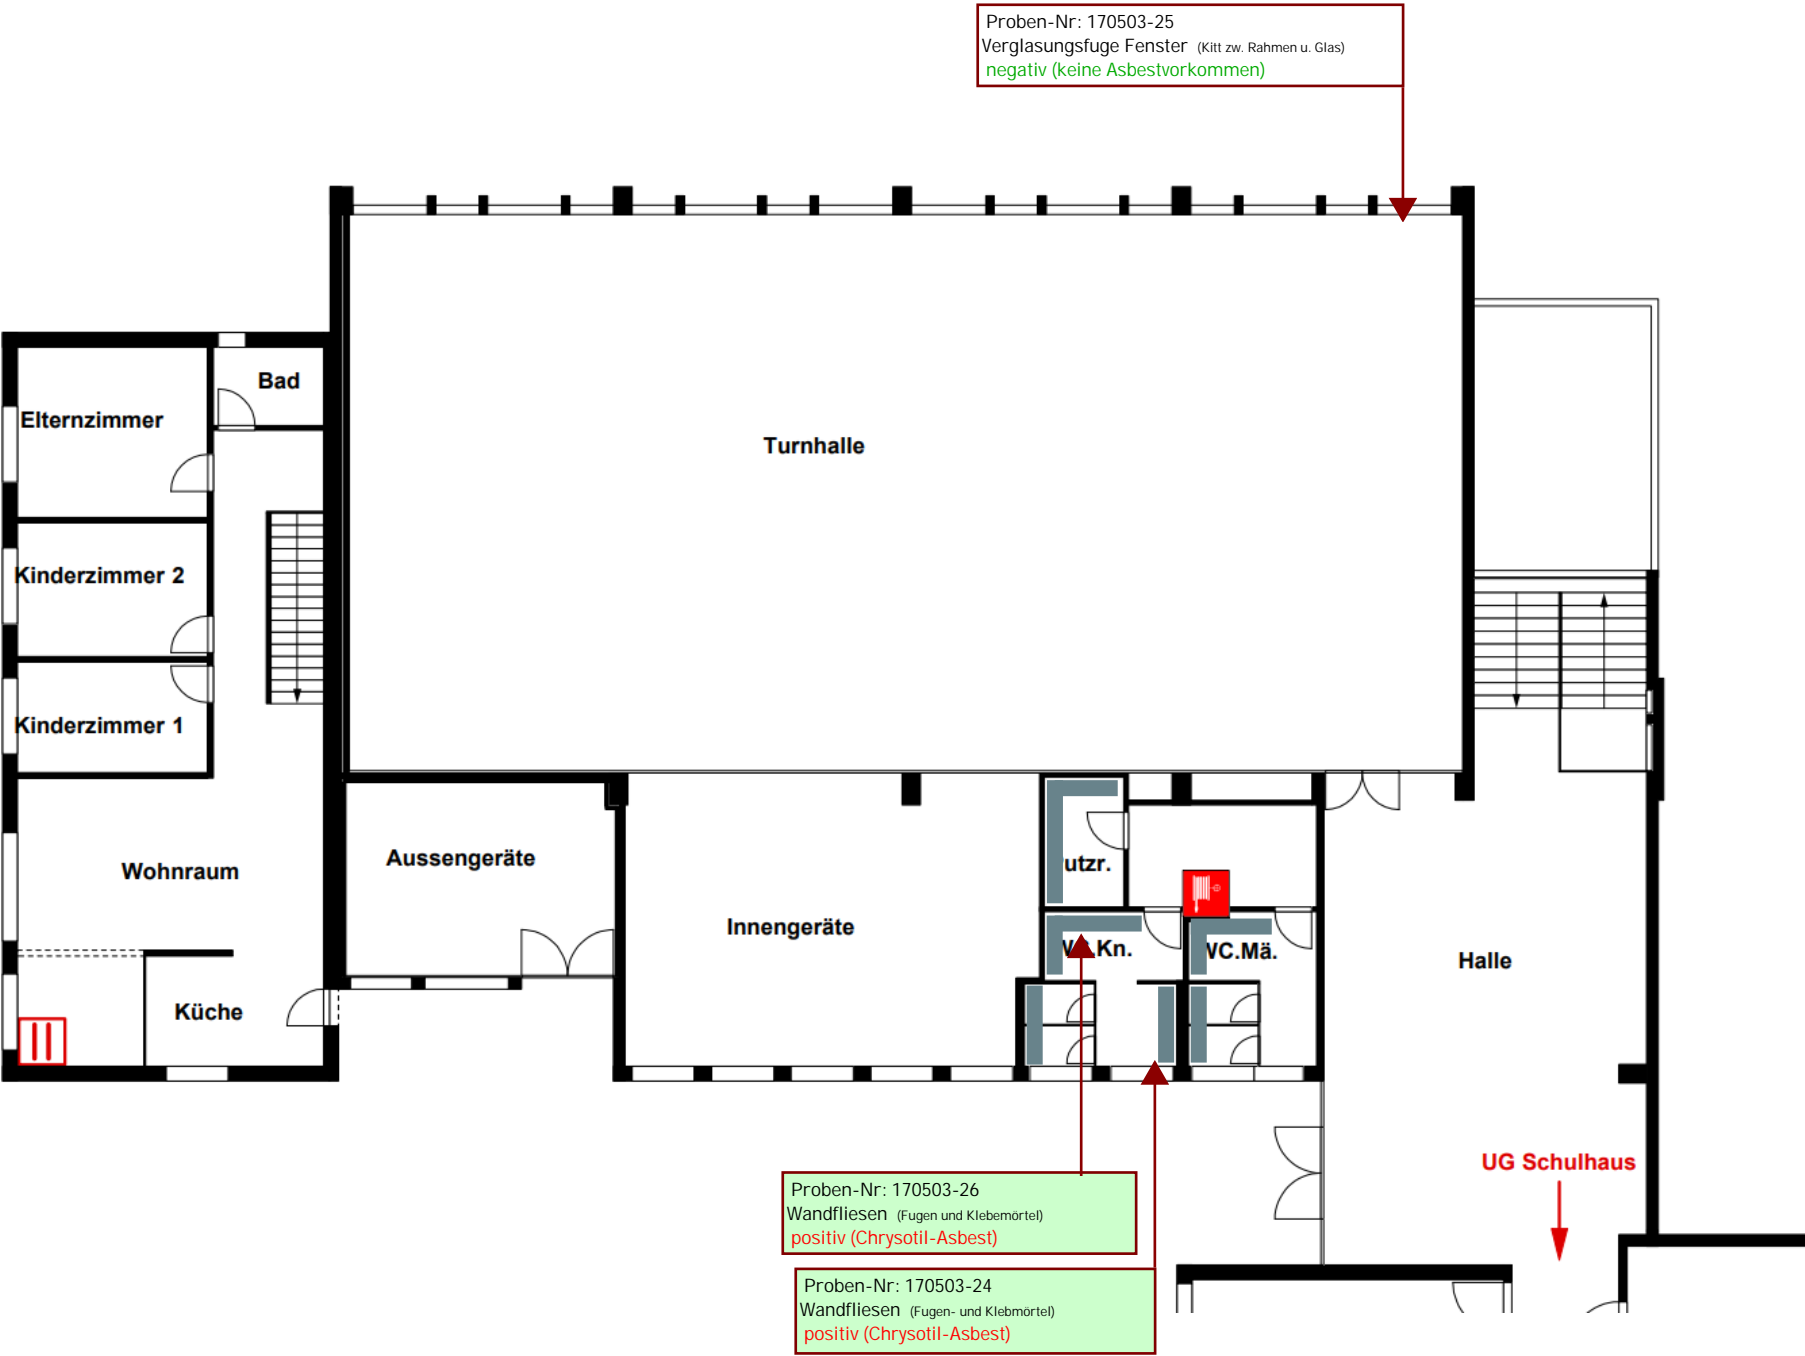
Proben-Nr: 170503-25  
Verglasungsfuge Fenster (Kitt zw. Rahmen u. Glas)  
negativ (keine Asbestvorkommen)

Proben-Nr: 170503-26  
Wandfliesen (Fugen und Klebemörtel)  
positiv (Chrysotil-Asbest)

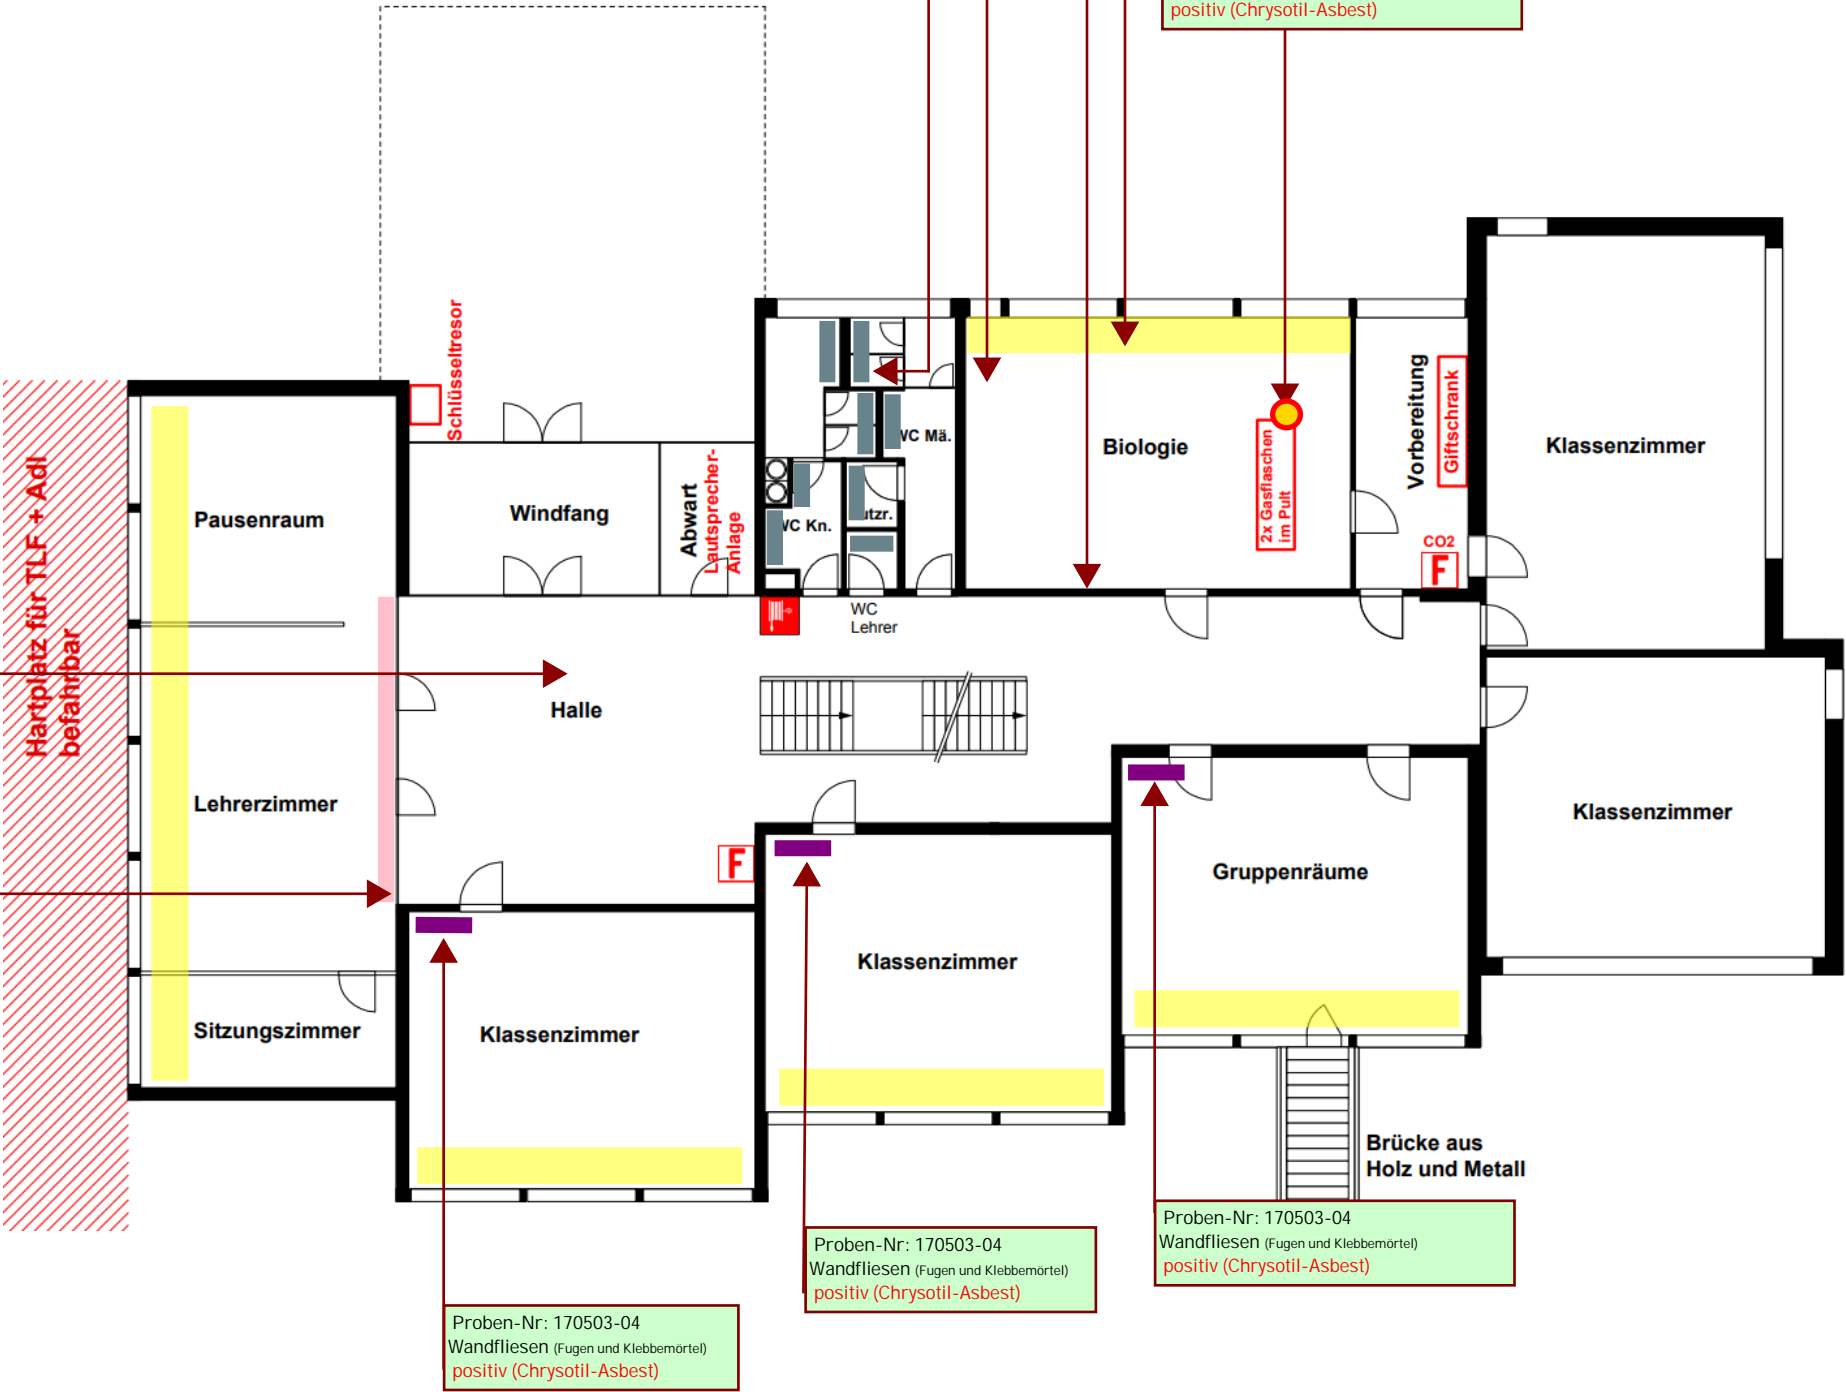
Proben-Nr: 170503-24  
Wandfliesen (Fugen- und Klebmörtel)  
positiv (Chrysotil-Asbest)

Proben-Nr: 170503-10  
Bodenbelag (Bituminöserkleber)  
negativ (keine Asbestvorkommen)

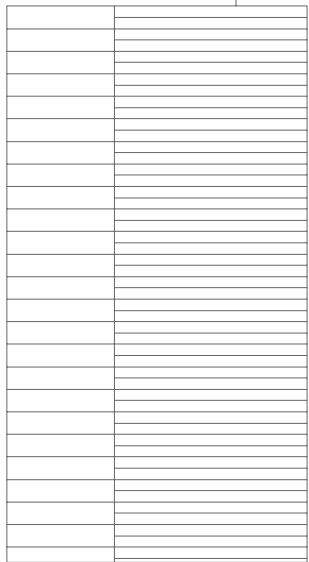
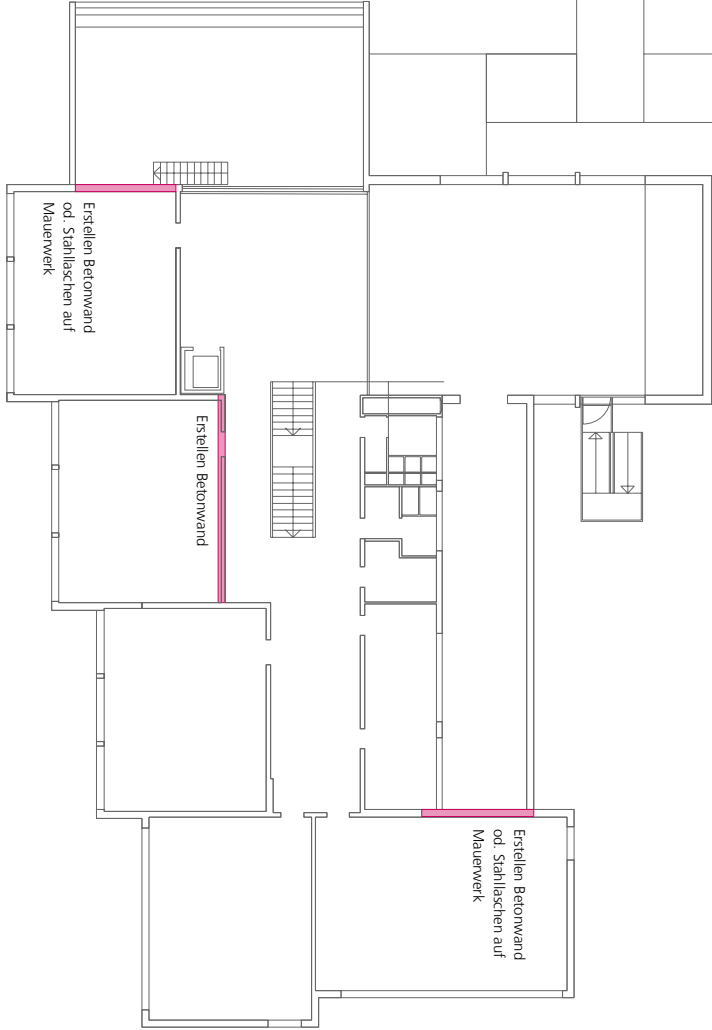
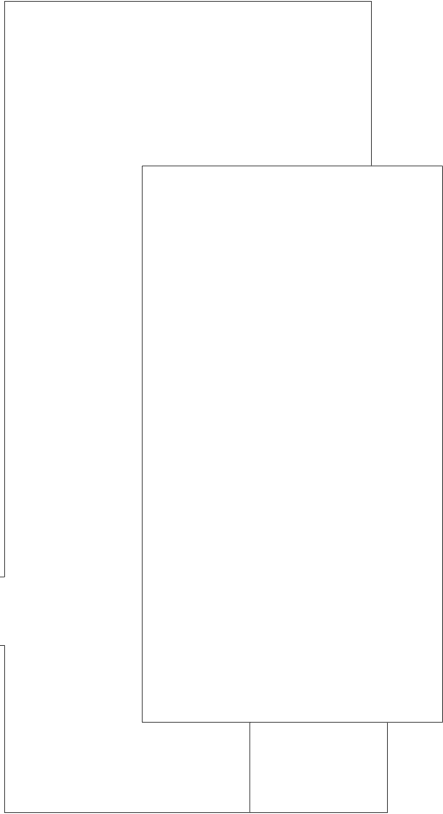
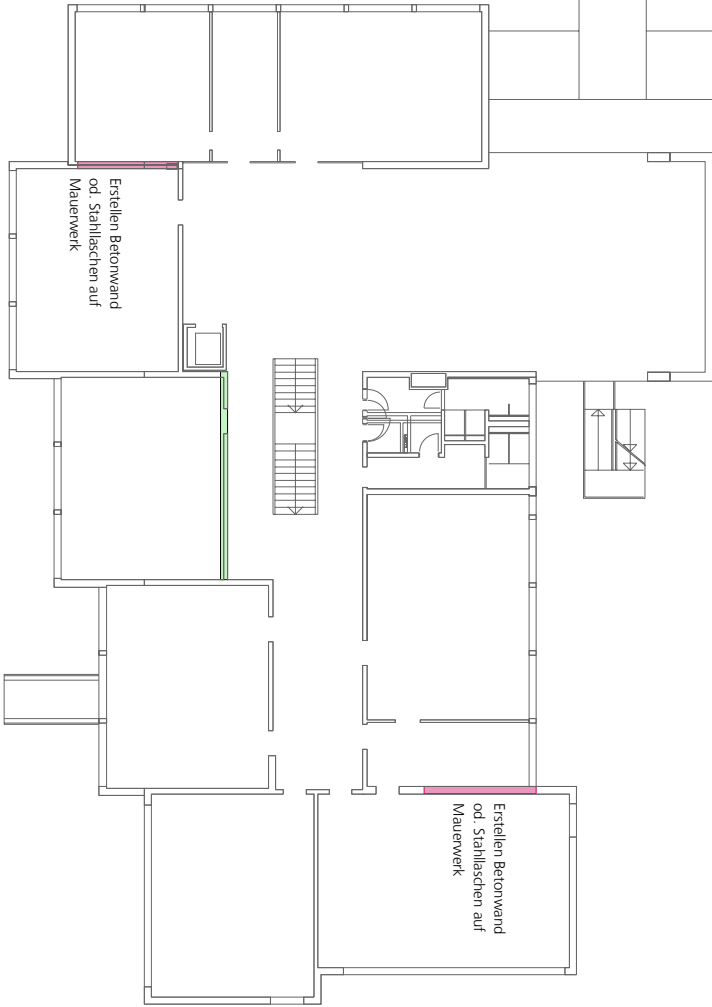
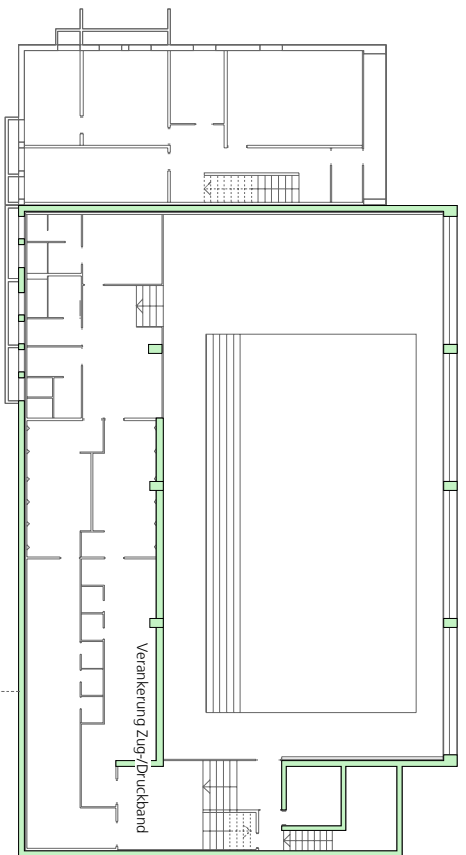
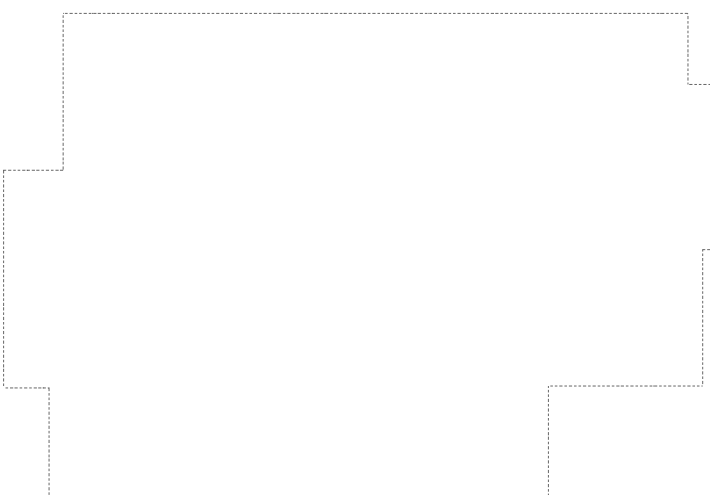
System Stabilisierung/Ertüchtigung

- Keine Dilatationsfugen  
resp. vorhandenen Fugen müssen geschlossen werden
- Zugänglichkeiten Wände sind zu prüfen, muss möglich sein
- Deckendurchbrüche für Verbinden der Zuganschlüsse müssen möglich sein
- Sep. Lastabtragung der Wandscheiben auf Terrain (Kriechkeller durchbrechen)
- Unversehrte Mauerwerkswände (Ausbildung von Druckstreben muss möglich sein)
- Scheibenwirkungen der Dächer muss gewährleistet werden

- Erstellen von nachträglichen Wandscheiben (Stahlbeton oder Lamellen)
- Scheibenwirkung der Dächer prüfen
- Riss im Bereich der Turnhalle kraftschlüssig verschliessen

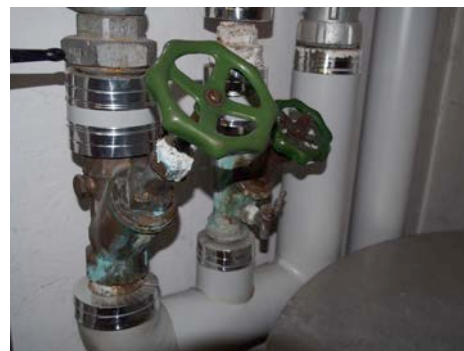
Kalk und Grünspan an Armaturen

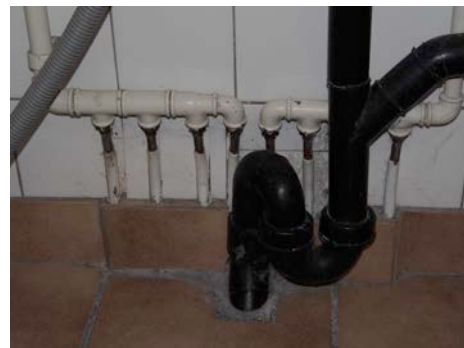
Alte Kupferleitungen im Boden eingelegt

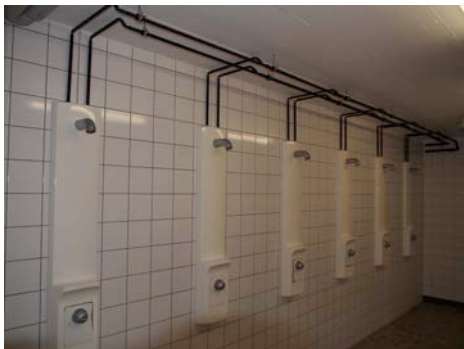
Schwimmbad Duschraum. Sanierte Leitungen nach Rohrbruch.

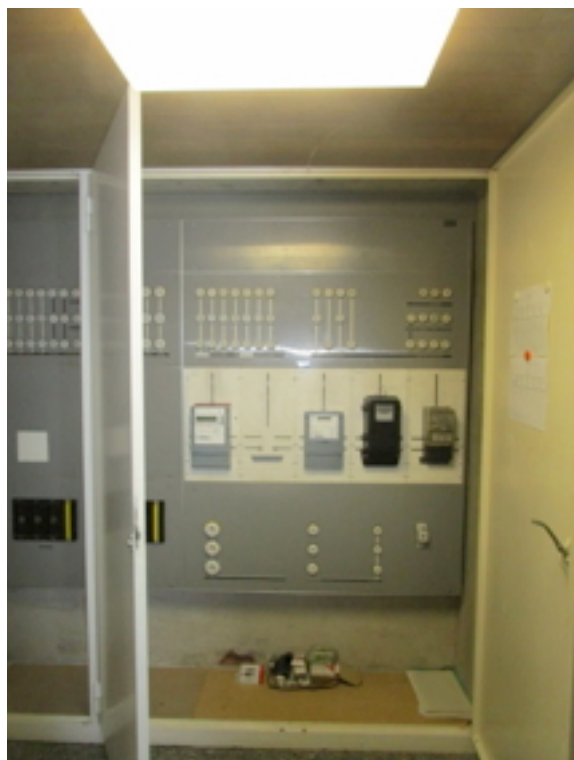
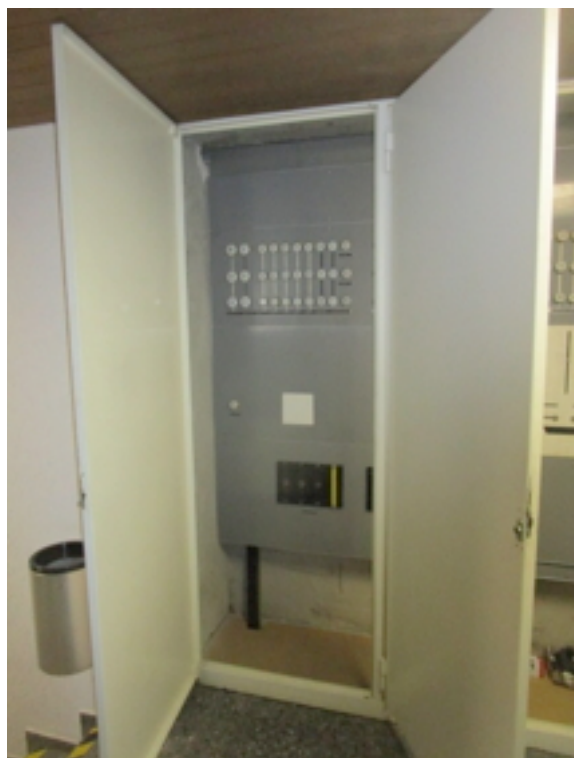
Abbildung 1: Hauptverteilung Elektro

Die Hauptverteilung ist betriebsfähig, Sie stammt aus dem Jahr 1971. Diese beinhaltet die Messung sowie die Grobabgänge. Diese Hauptverteilung ist sehr alt und hat die Lebensdauer überschritten. Ein FI / RCD Schutz ist nur vereinzelt vorhanden. Diese entspricht für ein Gebäude dieser Grössenordnung nicht mehr dem Stand der Technik. Bei einer Sanierung / Ausbau des Gebäudes ist diese zwingend komplett zu ersetzen.

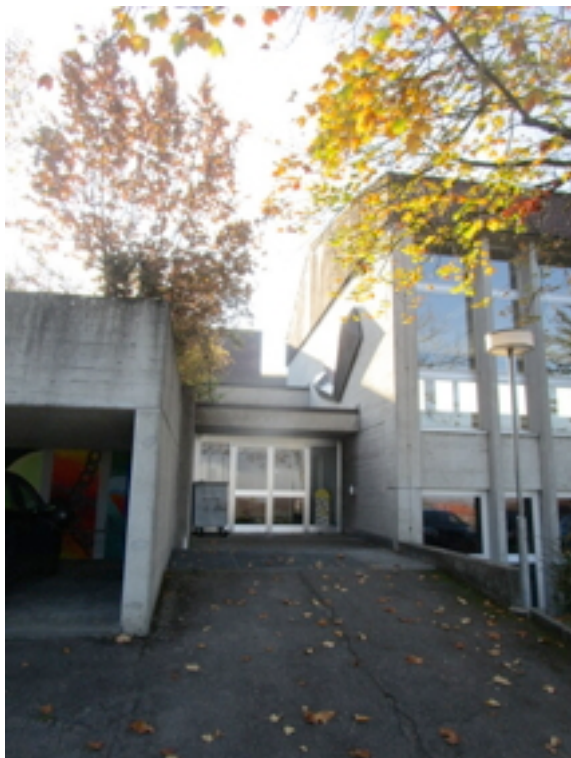
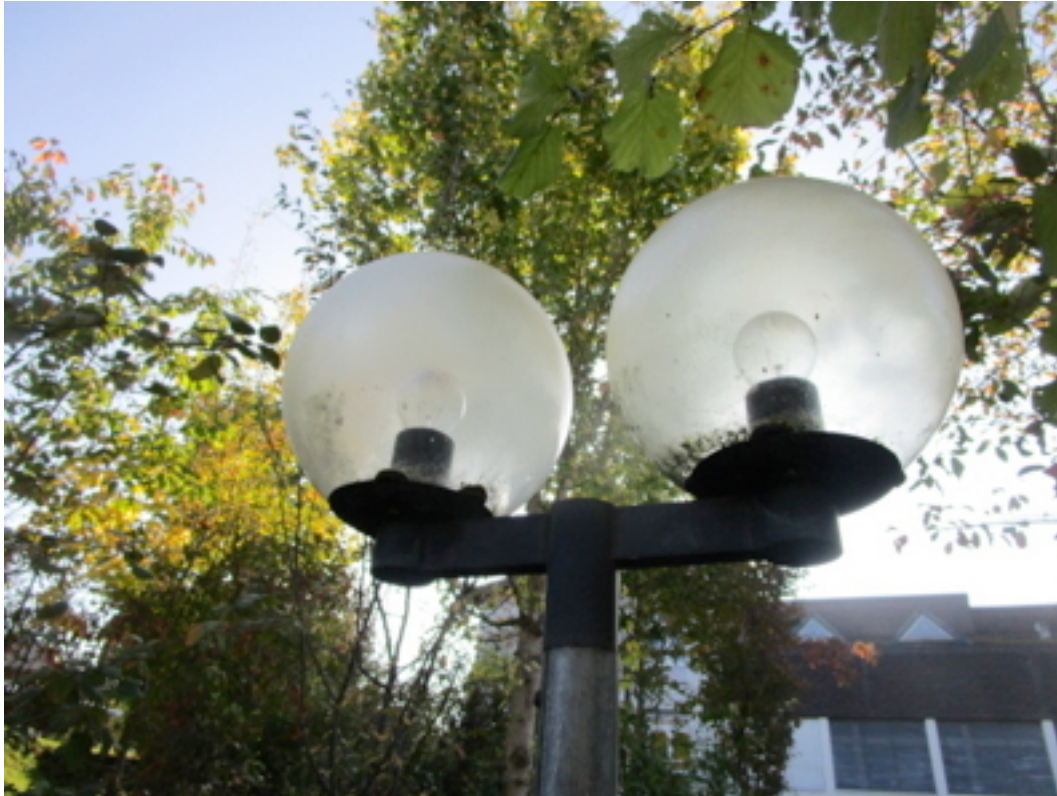
Eine Umgebungsbeleuchtung Aussen ist bereits bestehend installiert. Diese ist funktionsfähig. Allenfalls ist eine Ergänzung und Sanierung der Leuchten zu prüfen gemeinsam mit der kompletten Sanierung Umgebung (Gesamtkonzept Beleuchtung).

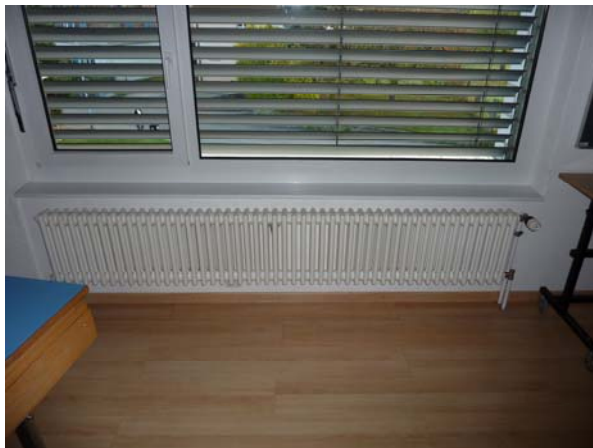
Heizkörper Anbau

Die Heizkörper wie auch die Ventile sind in einem guten Zustand.

Die Lebensdauer von Heizkörper beträgt ca. 40-50 Jahre, die der Heizleitungen ca. 50-60 Jahre.

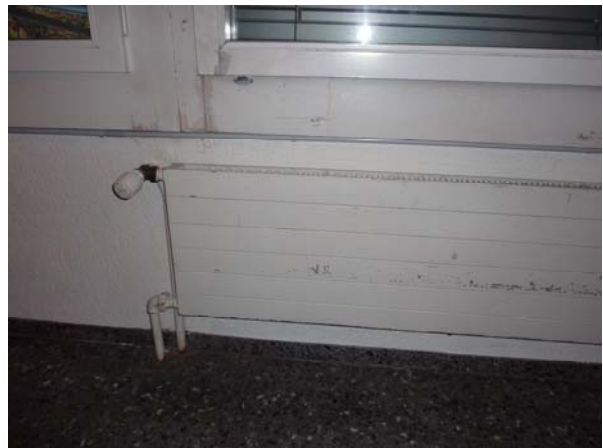
Heizkörper Altbau

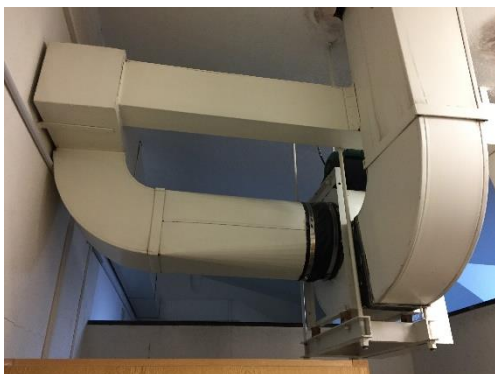
BKP 244.1 ABL Ventilator WC

Die WCs und Putzräume vom UG bis ins OG werden über einen Abluftventilator im Putzraum OG entlüftet. Die über 40-jährige Anlage erfüllt die aktuellen Normen sowie das Energiegesetz nicht mehr und hat ihre Lebensdauer überschritten. Die reine Abluftanlage sorgt für einen Unterdruck im Gebäude der über Undichtheiten in der Gebäudehülle unkontrolliert ausgeglichen wird. Die Anlage kann nicht saniert, sondern muss ersetzt werden. Das System wird nach der Sanierung der Fassade nicht mehr funktionieren, daher kommt nur ein Komplettersatz in Frage.
