Inspektionsbericht Kunstbauten

Hauptinspektion

Datum: 17.08.2020

Alvascheintunnel

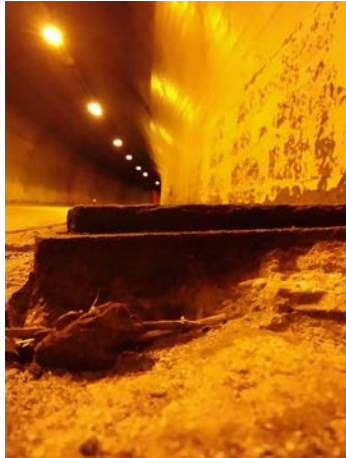
3

- Deckel Ecke abgebrochen
- Deckel überstehend, ca. 1.0 - 5.0 cm
- Deckel korrodiert KG 3, infolge Korrosion lassen sich vereinzelte Schachtdeckel nicht mehr öffnen (Deckel mit Rahmen zusammengerostet)
- Verschmutzung in den Schächten
- Stellenweise Schachtdeckel überstehend, bis zu 2 cm ragen die Deckel aus

| Empfohlene Massnahme | Bemerkung | Arbeitsgattung | Jahr | | Geschätzte Kosten |
|---|---|---|---|---|---|
| 234 Ersatz | Ersatz der Schächte im Rahmen der Banketterneuerung | 6 Sonstige Arbeiten | 2025 | 2030 | 119'000 |

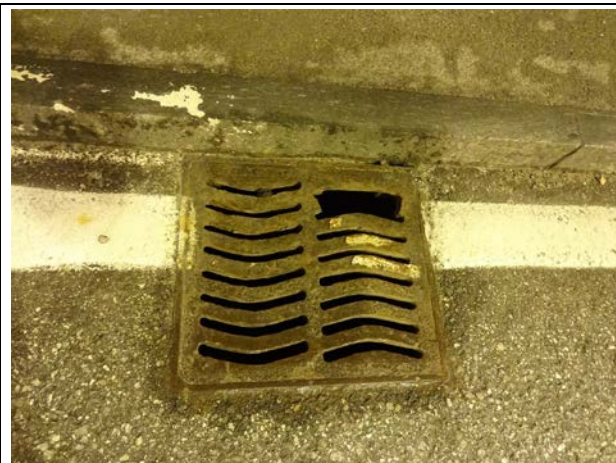
10

Beschrieb Baulicher Zustand/ Schäden:
 - Deckel korrodiert
 - Rippe von Schachtdeckel bei ca. 4 Schächte abgebrochen

| Empfohlene Massnahme | Bemerkung | Arbeitsgattung | Jahr | | Geschätzte Kosten |
|---|---|---|---|---|---|
| 234 Ersatz | Ersatz der Schächte im Rahmen der Banketterneuerung | 6 Sonstige Arbeiten | 2025 | 2030 | 152'000 |

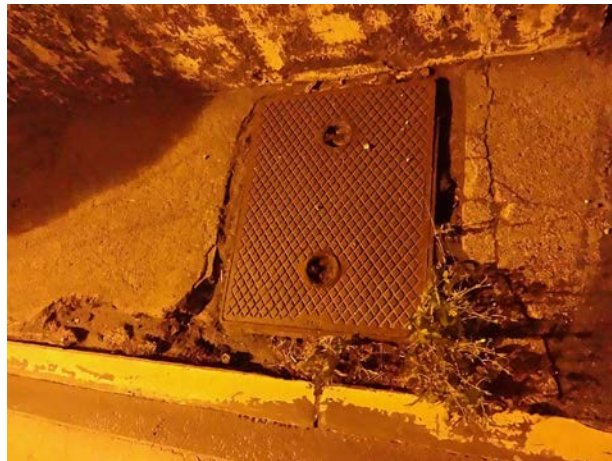
44

Zustand 2 in annehmbarem Zustand
Beschrieb Baulicher Zustand/ Schäden:
 - Risse im Bankett bei Elektroschacht
 - Hohlstelle im Bankett bei Elektroschacht
 - gerissene Randsteinen, Abplatzung

EL Elektroschächte rechts ZK3:
 - Deckel Ecke abgebrochen
 - Deckel überstehend, ca. 1.0 - 2.0 cm
 - Deckel korrodiert KG 3, infolge Korrosion lassen sich vereinzelt Schachtdeckel nicht mehr öffnen (Deckel mit Rahmen zusammengerostet)
 - Verschmutzung in den Schächten
 - Stellenweise Schachtdeckel überstehend

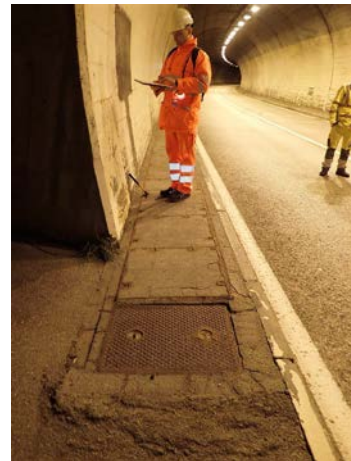
| Befundart Lokalisierung Beschrieb und Bemerkung | Tkm Block | Untersuch. Methoden | Fotos | Behoben | durch |
|---|---|---|---|---|---|
| <u>1211 Querrisse</u> Block 102, Risse im Bankett bei Elektroschacht | | 10 | 46 | | |

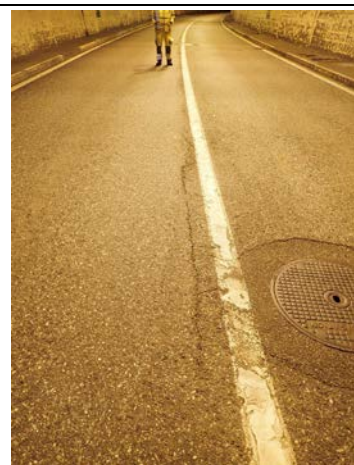
| <u>Befundart</u> | <u>Tkm Block</u> | <u>Untersuch. Methoden</u> | <u>Fotos</u> | <u>Behoben</u> | <u>durch</u> |
|--|---|---|---|---|---|
| 1210 Längsrisse Block 102, Längsrisse 0.5 mm | | 10 | 47, 48 | | |

| Segment | Prozess | Einfluss | Zustand | Schaden-Ausmass | Lokalisierung Beschrieb und Bemerkung | Tkm Block | Begleitende Schadensprozesse | Schäden | Fotos | Behoben durch |
|---|---|---|---|---|--|---|---|---|---|---|
| 1 | 80 | neg. | 2 | 1.0 m ² | Längsrisse 0.5 mm | | | 1210 | | |

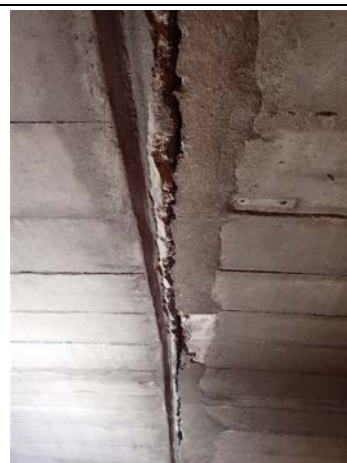
| Befundart Lokalisierung Beschrieb und Bemerkung | Tkm Block | Untersuch. Methoden | Fotos | Behoben | durch |
|---|---|---|---|---|---|
| <u>1209 Risse in der Fuge</u> Blockfugen 99/100 und 100/101, Risse > 2mm, siehe Schadensplan 1219.4.3-A Nr. 2 | | 10 | 51 | | |

| Segment | Prozess | Einfluss | Zustand | Schaden-Ausmass | Lokalisierung Beschreibung und Bemerkung | Tkm Block | Begleitende Schadensprozesse | Schäden | Fotos | Behoben durch |
|---|---|---|---|---|--|---|---|---|---|---|
| 2 | 10 | neg. | 2 | 1.0 m ² | Blockfugen 99/100 und 100/101, Risse > 2mm, siehe Schadensplan 1219.4.2-A Nr. 2 | | | 1209 | | |

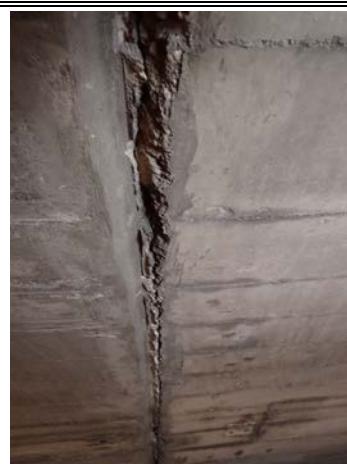
| Befundart Lokalisierung Beschrieb und Bemerkung | Tkm Block | Untersuch. Methoden | Fotos | Behoben | durch |
|---|---|---|---|---|---|
| <u>1303 Abplatzungen</u> Blockfugen 100/101 und 101/102, Betonabplatzung an den Blockfugen, siehe Schadensplan 1219.4.3-A Nr. 2 | | 10 | 55 | | |

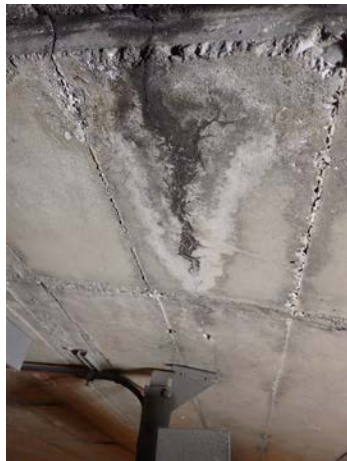
| Befundart Lokalisierung Beschrieb und Bemerkung | Tkm Block | Untersuch. Methoden | Fotos | Behoben | durch |
|---|---|---|---|---|---|
| <u>310 Aussinterung</u> Block 102, Risse mit Aussinterungen | | 10 | 58 | | |

| Segment | Prozess | Einfluss | Zustand | Schaden-Ausmass | Lokalisierung Beschreibung und Bemerkung | Tkm Block | Begleitende Schadensprozesse | Schäden | Fotos | Behoben durch |
|---|---|---|---|---|--|---|---|---|---|---|
| 2 | 10 | neg. | 2 | 1.0 m ² | Block 102, Risse mit Aussintierungen, siehe Schadensplan 1219.4.2-A Nr. 2 | | | 310 | | |

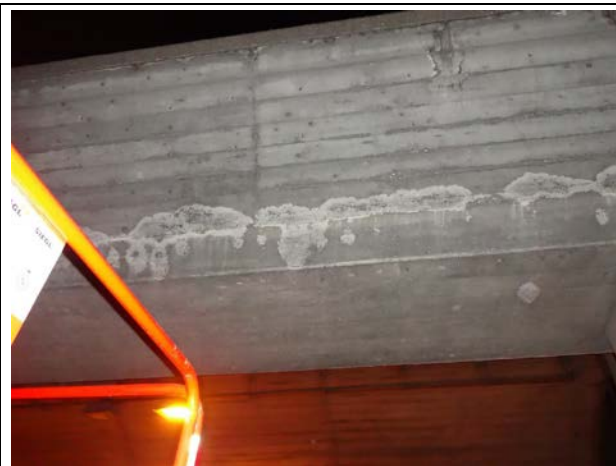
59

Zustand 2 in annehmbarem Zustand
Beschrieb Baulicher Zustand/ Schäden:
 - Risse < 1mm
 - Aussinterung an der Arbeitsfuge Brüstung zur Platte
