DENKMALPFLEGERISCHES KONZEPT

OBJEKT:	SCHULHAUS GUTSCHICK
BAUHERRSCHAFT:	STADT WINTERTHUR
AUTOR:	RENÉ SCHNELLMANN, MA ARCHITEKT ZFH
DATUM:	FEBRUAR 2014

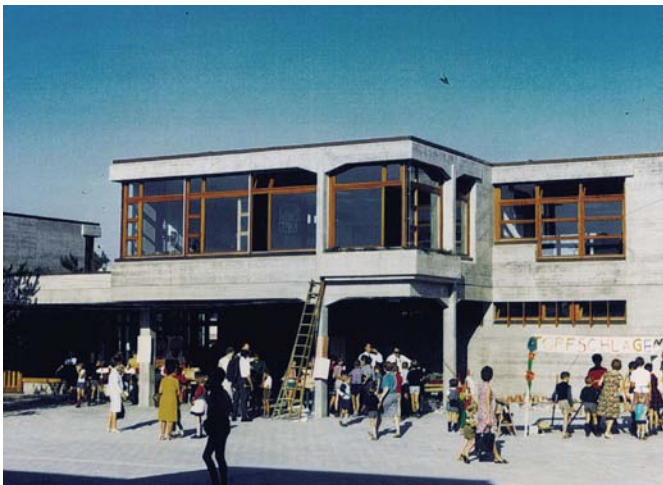
2

Die Fassaden der Gebäude sind stark durch die Befensterung und die Sichtbetonfassade geprägt. Auf die Fenster wird auf der folgenden Seite genauer eingegangen.

Die Sichtbetonfassade weist eine sichtbare horizontale Sichtlattungschalung auf. Das Sockelgeschoss ist in Teilbereichen gegenüber den Obergeschossen zurückversetzt oder weist eine gut erkennbare Fuge als Trennung auf. Die Fensterpartien sind durch die vorgelagerten Stützen und deren schräg ausgebildeter Sturzübergang geprägt.

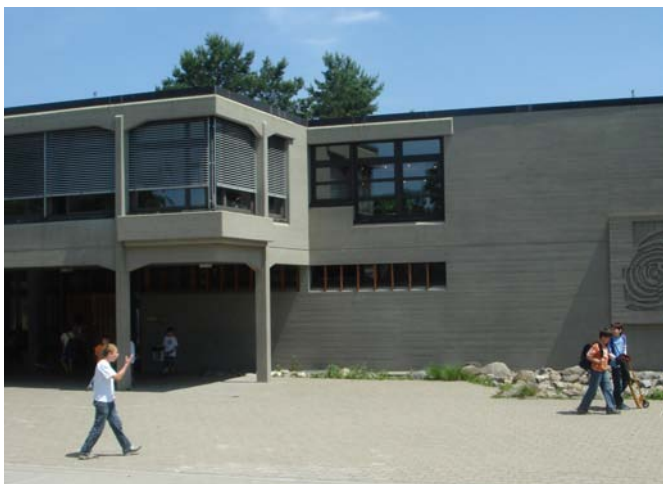
3

Die Sichtbetonfassade weist an verschiedenen Stellen Risse und Abplatzungen auf. Die Fassade ist folgendermassen instand zu stellen.

- Punktweises fliesen der defekten Stellen
- Hydrophobiereun mit Silan 100 von Keim
- Betonschutzlasur Organosilikat-Lasur mit weniger als 5 % Kunststoffgehalt mit Concretal-Lasur von Keim

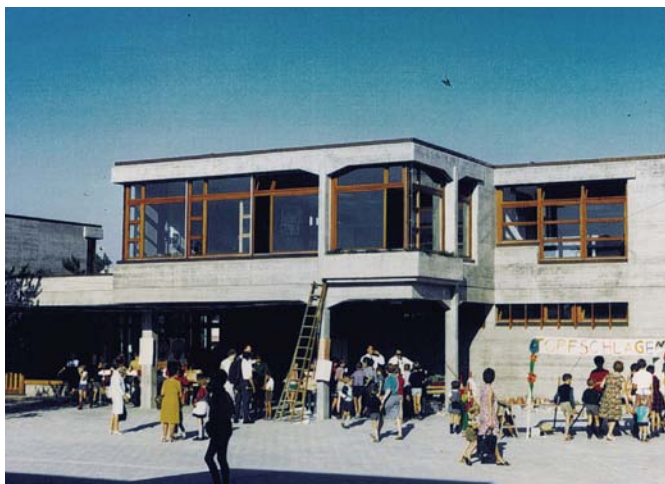
5

Die Fenster führte der Architekt ursprünglich in geölten Massiv - Holzfenster aus. Aus dem *Architekturgeschichtlichen Gutachten*⁴ von 2010 geht hervor, dass bereits bei der Projektierung über den Einbau von Holz - Metallfenstern debatiert wurde. Die hohen Kosten und die fehlende Langzeiterfahrung sprachen damals gegen den Einbau von Holz - Metallfenstern.

Im Jahre 1970 wurden die Massiv - Holzfenster aufgrund mehrerer Bauschäden durch Holz - Metallfenster ersetzt. Die Farbgebung wurde jedoch nicht an den Ursprung angeglichen. Bei zukünftigen Interventionen ist die ursprüngliche Farbgestaltung zu übernehmen.

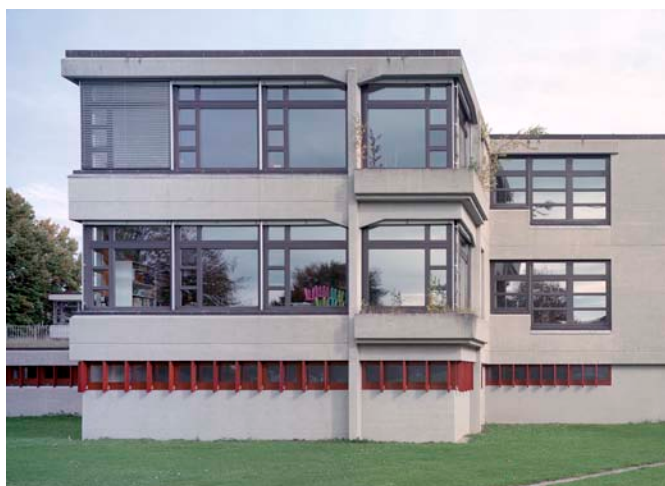
6

Holz - Metallfenster mit identischer Sprosseneinteilung wie der Ursprung.

Farbe innen:	Föhre Natur
Farbe aussen:	ähnlich RAL 8019 Graubraun
Wetterschenkel:	-
Beschläge:	-
Glas:	Zweifachverglasung
Sonnenschutz:	Lamellenstoren

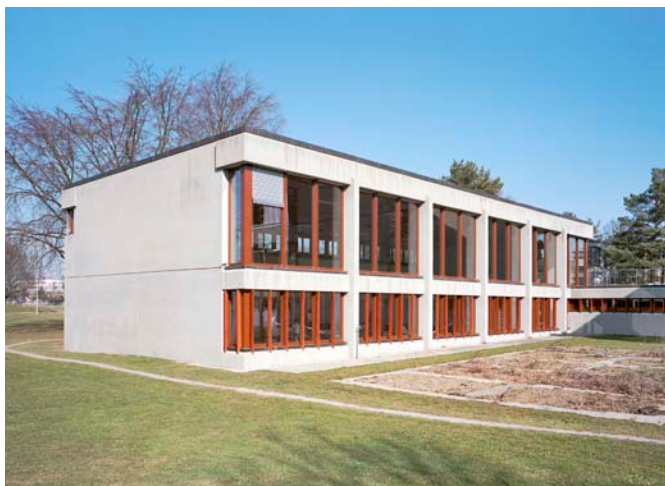
7

Holz - Metallfenster mit identischer Sprosseneinteilung wie der Ursprung.

Farbe innen:	Föhre Natur Lärchenöl 53180
Farbe aussen:	Metall NCS S 6030 Y50R
Wetterschenkel:	Metall NCS S 6030 Y50R
Beschläge:	Baka C15 Stahl vernickelt
Fenstergriff:	MEGA 32.300 matt vernickelt
Glas:	Dreifachverglasung (Diamantglas / Diamantglas / Diamantglas ESG)
Sonnenschutz:	Lamisol 70 Verbund-Raffstoren VSR 140 / Weissaluminium

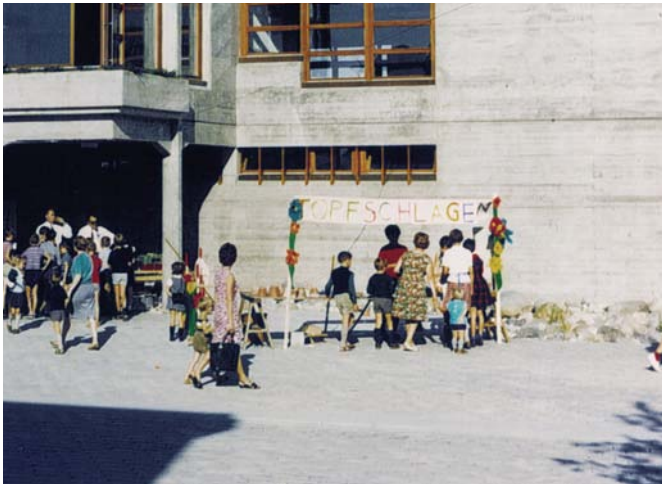
8

Sämtliche Fenster gegen Terrain sind mit Holzlamellen gegen Beschädigungen und Vandalen geschützt. Die Lamellen wurden ursprünglich in Lärchenholz ausgeführt. Durch die Zeitdauer demonitierte man nach und nach die Lamellen mit der Begründung des unbehaglichen Gefühls durch den gefilterten Ausblick. Der architektonische Ausdruck und der Schutz gegen die zunehmenden Vandalenakte sprechen jedoch für einen erneuten Einbau der Lamellen.

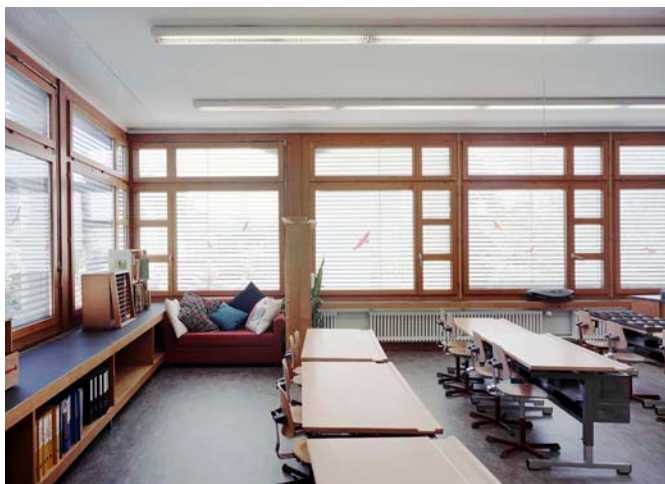
11

Sämtliche Klassenzimmer der Schulanlage wurden in den letzten Jahren saniert. Abnützungserscheinungen traten hauptsächlich im Bodenbelag auf, welcher durch einen neuen Linoleum ersetzt wurde. die Holzoberflächen wurden je nach Bedarf aufgefrischt und neu bearbeitet.

1. **Boden**
Marmoleum Real 2.5 mm col 3048
2. **Wand**
Abrieb gestrichen RAL 9010
3. **Decke**
Sichtbetondecke Holzlattenschalung
weiss gestrichen Organosilikat - RAL 9010
4. **Fenstersims**
Eiche massiv / Linoleinlage Tesk Top schwarz
5. **Akustikpaneel**
2540 x 128 x 18 gerillt
MA 12/4, fertig lackiert / RAL 9010

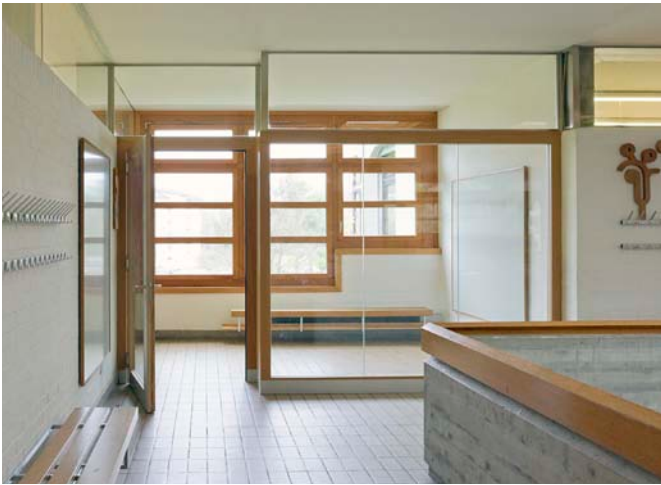
13

Strukturelle Änderungen im Schulsystem bringen neue Bedürfnisse an Schulanlagen mit sich. Die räumliche Anordnung der Klassenräume im Schulhaus Gutschick konnten diesen Wandel stets aufnehmen. Durch die Anordnung als Windrad entstehen Zwischenräume, die bis anhin als offener Gruppenraum genutzt wurden. Die heutigen Brandschutzrichtlinien widersprechen dieser offenen Nutzungsart. Um beiden Bedürfnissen gerecht zu werden, wurden transparente Brandschutzelemente als Abschluss der Gruppenräume erstellt.

In Zusammenarbeit mit der Denkmalpflege wurden Brandschutzeinbauten entwickelt, welche dem Bestand gerecht werden. Diverse bestehende Merkmale flossen in die Entwicklung mit ein.

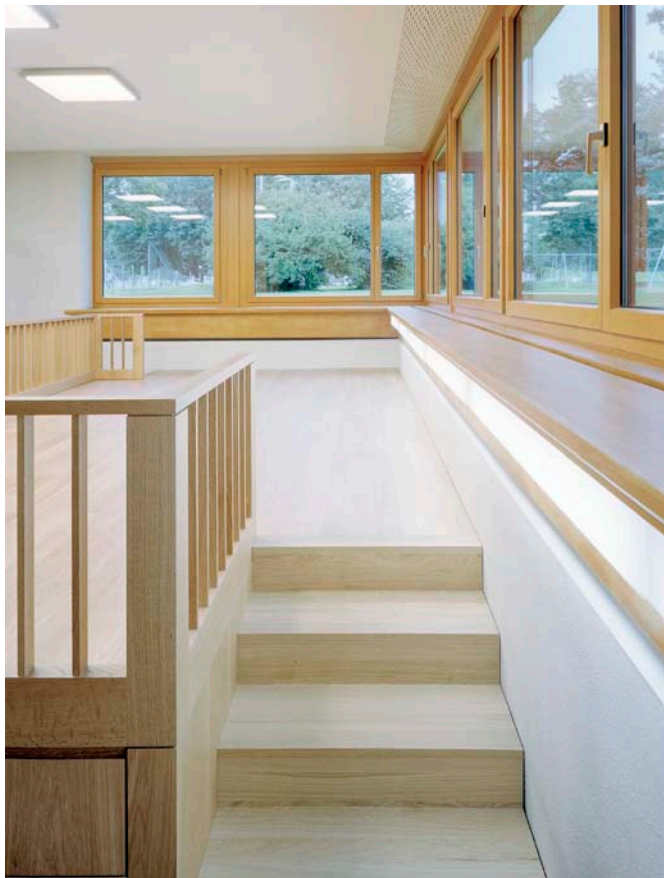
17

Aufgrund steigender Kinderzahlen wurde die ursprüngliche Bibliothek im Untergeschoss Trakt B zu einem Kindergartenraum umgenutzt. Materielle Ausbildung der Einbauten stehen wie das Lehrerzimmer als Vorbild für zukünftige Massnahmen ähnlicher Art in der Schulanlage.

Der besonderen - und nicht sehr vorteilhaften - Lage im Souterrain wurde durch den Einbau eines Holzpodestes auf dem bestehenden Boden Rechnung getragen. Die dadurch erhöhte Sitzposition erlaubt den Kindern einerseits einen ungehinderten Blick in die Landschaft. Andererseits wird die Raumhöhe auf ein kindgerechtes Maß reduziert.

Beim (reversiblen) Einbau der Schrankanlagen wurde darauf geachtet, ein vielfältiges und großzügiges Angebot an Stauraum zur Verfügung zu stellen.

1. **Doppelboden**
Steinwolle 10.0 cm auf best. Boden
Unterkonstruktion OSB, N+F 30 mm
Bodenbelag Marmoleum Real 2.5 mm col 3048
2. **Podest**
Steinwolle 10.0 cm auf best. Boden
Unterkonstruktion OSB, N+F 30 mm
Bodenbelag Parkett Eiche 11 mm
Geländer Eiche massiv - geölt
Korpus und Schubladen Eiche furniert
3. **Müsliburg**
Eiche massiv - geölt
innen sämtliche Oberflächen mit Wollfilz
4. **Schranksanlage**
ausser: Eiche furniert
innen: weiss belegt
Griffnut in Massivholzeinlage
5. **Wand**
Abrieb gestrichen, NCS S 2000-N
6. **Decke**
Decke Sichtbeton Holzlattenschalung
weiss gestrichen RAL 9010
7. **Deckenleuchte**
LTS Milano XL

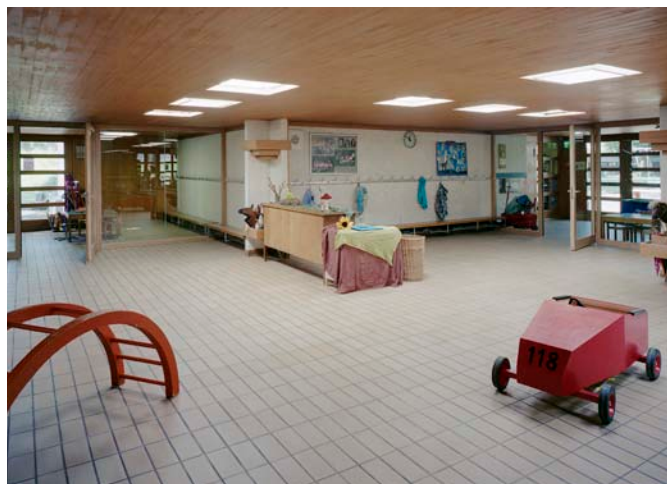
13. KINDERGARTEN TRAKT D

Intervention

Der Kindergarten trakt ist räumlich in der selben Grundordnung gegliedert wie die Klassenzimmertrakte. Zwischen jedem Kindergartenzimmer spannt sich eine Nische mit direktem Zugang zum Aussenbereich auf. Gebäudemittig liegt ein grosszügiger Spielbereich mit mehreren Oberlichtern. Um den Raum weiterhin als Spielfläche nutzen zu können, müssen die einzelnen Nischen vor den Kindergartenzimmern brandtechnisch abgetrennt werden.

Im Vergleich zu den Brandschutzeinbauten in den Klassenzimmertrakten sind im Kindergarten die Bauteile schlichter und filigraner gehalten, so kann auf den Massstab der Kleinkinder eingegangen werden. Ausführung der Oberflächen und Bauteilen entspricht den Brandschutzeinbauten in den Trakten A/B/C.

Die bestehende Küchenzeile beim Haupteingang entspricht nicht mehr den heutigen Anforderungen und wird durch eine neue ersetzt, zusätzlich zur Küche wird ein Steharbeitsplatz mit integrierter Arbeitsstation erstellt. Materialien und Erscheinung entsprechen der Kücheneinbauten des Lehrerzimmers.

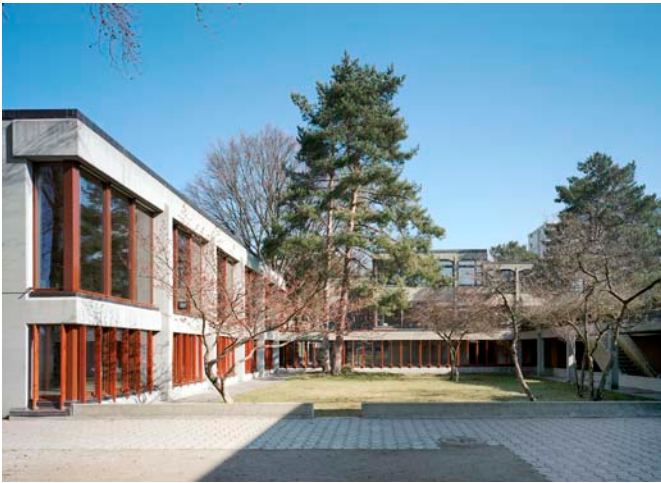
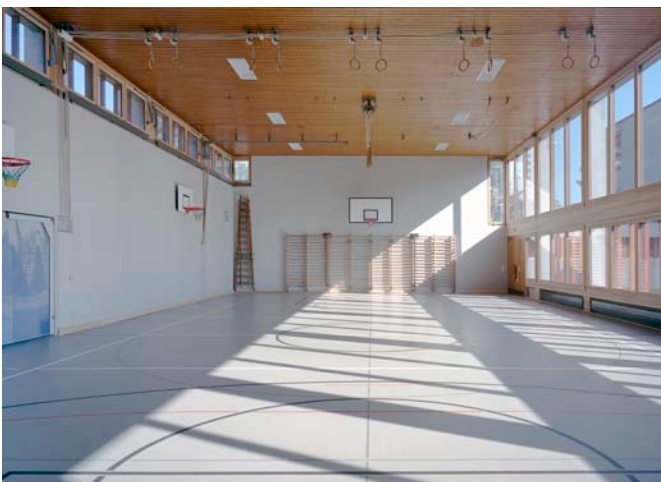
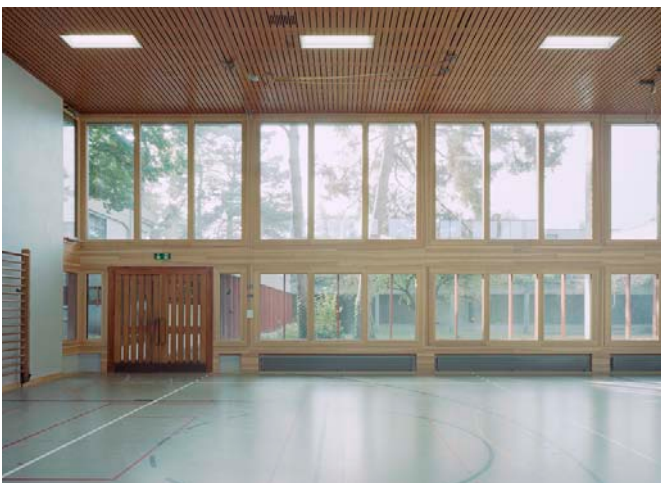
14. TURNHALLEN

Intervention

Das Schulhaus Gutschick wurde im Jahr 1965 eingeweiht. Seitdem sind die Turnhallen im dauernden Gebrauch durch Schulklassen und Sportvereine. Die intensive Nutzung hat nach 45 Jahren deutliche Spuren hinterlassen, die Grund genug für eine umfangreiche Sanierung sind. Darüber hinaus haben sich in der Zwischenzeit die Vorstellungen von einem zeitgemäßen Sportunterricht gewandelt und geben Anlass zur Erneuerung der Geräte und der Ausstattung.

Der Boden weist - als wichtigstes und meistgenutztes Sportgerät - die größten Schäden auf, was nicht zuletzt auf den sehr harten und unflexiblen Untergrund zurückzuführen ist. (Der Bodenbelag in der Halle E, welche über einen Schwingboden als Unterkonstruktion verfügt, ist ungleich besser erhalten) Es wird ein neuer punktelastischer Bodenaufbau mit einer Nutzschicht aus Polyurethan eingebaut.

Die fest installierten Geräte sollen - auch wenn sie heute nicht mehr genutzt werden - erhalten werden, da sie in besonderem Maße das Erscheinungsbild der Turnhalle prägen und uns ein eindrückliches Bild der Erbauungszeit vermitteln. Wo technisch notwendig, werden Verschleißteile ausgetauscht und mit einem neuen Anstrich versehen. Besondere Aufmerksamkeit wird der einheitlichen Behandlung der Fensterfront geschenkt. Alle Holzteile sind im selben Material ausgeführt, welcher weitgehend unbehandelt bleibt und somit in Ruhe altern darf. Aufgrund der verbesserten Isolierverglasung konnte auf eine komplette Reihe Heizkörper verzichtet werden.

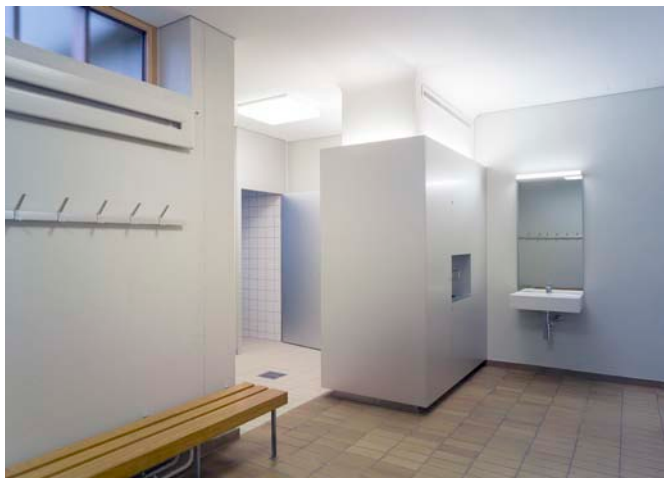
15. DUSCHEN / GARDEROBEN

Intervention

Wie die beiden Turnhallen wurden auch die Räume der Duschen und Garderoben seit der Eröffnung der Schulanlage nicht mehr saniert. Die räumliche Geschlechtertrennung in den Duschräumen war in den Erstellungsjahren nicht üblich, dies entspricht nicht mehr den heutigen Ansprüchen und muss zwangsläufig hergestellt werden.

Die Turnhallen und somit auch die Duschräume werden zu einem Grossteil zusätzlich zur Schule von Sportvereinen genutzt. Die Einbauten und Duschräume müssen somit dem kindlichen Massstab entsprechen, jedoch auch für Erwachsene funktional nutzbar sein.

Haupteingriff der Sanierung bilden zum einen die Geschlechtertrennung der Duschräume und zum andern den Einbau einer der Raumgrösse entsprechenden Lüftungsanlage. Pro Gebäudetrakt wird für zwei Garderobenabteilungen eine Lüftungsanlage eingebaut, welche in einem aluminiumverkleideten Einbaumöbel integriert ist.

Materielle Ausführung und besondere Merkmale:

1. **Boden**
 Garderobe: Bestand
 Duschaum: Plattenbelag, Ferrum 902-1100 11mm R12
 Zementfugen dunkelgrau
2. **Wand**
 Garderobe: Abrieb gestrichen, KH Farbe NCS S 1502-Y
 Duschbereich: Abrieb gestrichen, KH Farbe RAL 9010
3. **Decke**
 abgehängte Weissputzdecke
 OrganoSilikat RAL 9010 seidenmatt
4. **Vorwand**
 2 fach Aquapanelbeplankung auf GIS Vorwand
 Keramikplatten weiss glasiert 15.0 x 15.0
 Zementfugen dunkelgrau
5. **Einbaumöbel Lüftungsgerät**
 Aussen: Aluminiumbelgte Holzwerkstoffplatte
 Sockel: CNS Profil 75 mm Höhe
 Innen: KH beschichtet weiss
6. **Innentüren**
 Aluminiumbelgte Holzwerkstoffplatte
 Aluminiumrahmen
7. **Leuchten**
 Einbaumöbel: FL Röhren, indirekte Beleuchtung
 Waschtisch: Spina Strip 60.0 cm
8. **Waschtisch**
 Living City 60 x 46
9. **Duschkopf**
 Sanimatic UP Mischer
10. **Heizkörper**
 Bestand gestrichen NCS S 1502-Y
 Neu Arbonia RAL 9010

Dusche / Garderobe

Plan Nr. 09-046-310 bis 09-046-350, dat. 18.11.2013

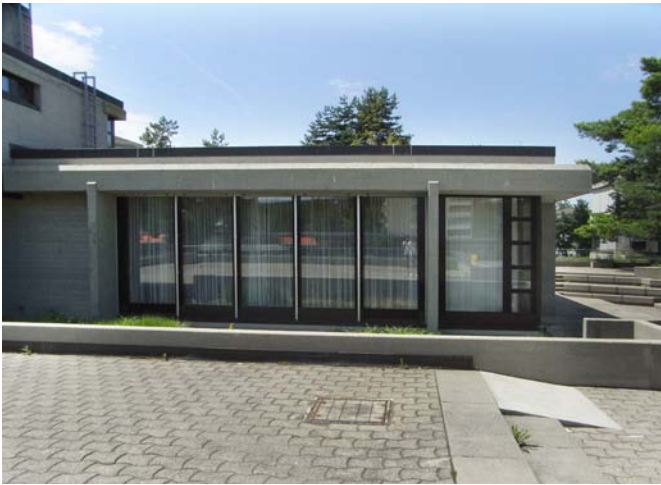
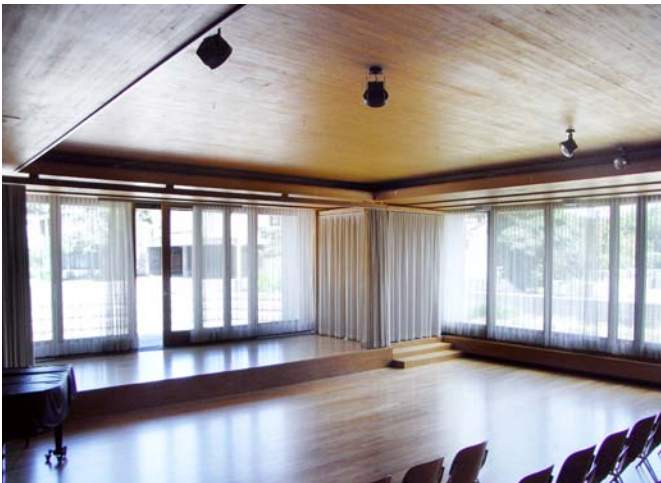
16. SINGSAAL

Ursprung / Bestand

Der Singaal präsentiert sich auch nach der langen Nutzungsdauer in einem passablen Zustand. Zukünftige Sanierungsmassnahmen dürften die Fensterfronten betreffen, welche im heutigen Zustand nicht mehr den energetischen Anforderungen gerecht werden. Diese Massnahme ist wie in den Klassenzimmern durch ein Holzmetallfenster 3-fach verglast durchzuführen.

Um die Personenbelegung für 200 Personen zu sichern musste das Fluchtkonzept angepasst werden. Es benötigte einen zusätzlichen Fluchtweg direkt aus dem Singaal via Vorgarten.

Intervention

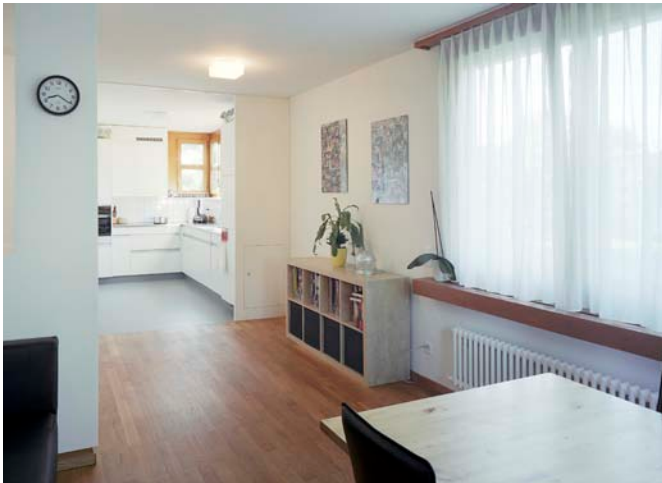
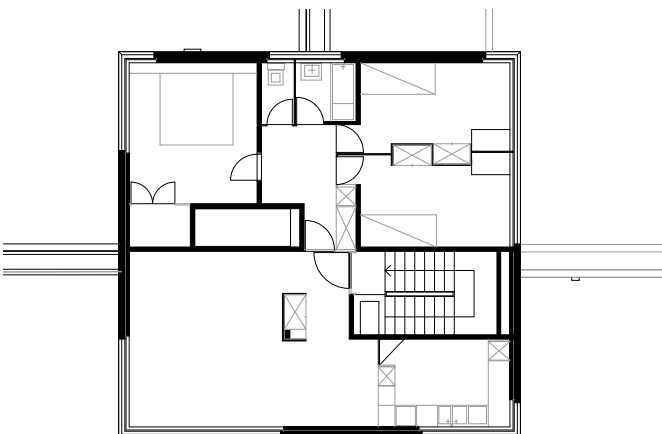
17. HAUSWARTWOHNUNG

Intervention

Die Hauswartwohnung im Trakt D wurde aufgrund eines Stellenwechsels des Hauswart komplett saniert. Die Oberflächen wurden aufgefrischt und/oder erneuert. Die Küche ist komplett erneuert worden.

Für sämtliche Massnahmen sind Materialien verwendet worden, welche auch in der restlichen Schulanlage wiederzufinden sind. Der Teppichboden in den Schlafzimmern wurde nach den heutigen Ansprüchen durch einen Linoleum ersetzt.

Ursprung / Bestand

Materielle Ausführung und besondere Merkmale:

1. **Boden**
 - Hauswartraum: Marmoleum Walton uni 2.5 mm col 171
 - Wohnzimmer: Langriemen Eichenparkett geölt
 - Küche: Marmoleum Walton uni 2.5 mm col 171
 - Zimmer: Marmoleum Walton uni 2.5 mm col 171
2. **Wand**
 - generell: Abrieb gestrichen, NCS S 0500-N
 - Badzimmer: Holzwand gestrichen, NCS S 0502-Y
 - Treppenhaus: Abrieb gestrichen, NCS S 0502-Y
3. **Decke**
 - Abrieb gestrichen, NCS S 0500-N
4. **Küche**
 - Schrankfronten: Spannplatte KH beschichtet weiss
 - Griffleisten: Aluminium eloxiert (Opo 42.2475.xx)
 - Abdeckung: CNS geschliffen
