# **KUBA 5**

## **Fachapplikation Kunstbauten und Tunnel**

**Leitfaden für Inspektoren von Kunstbauten**

**ASTRA 62016**

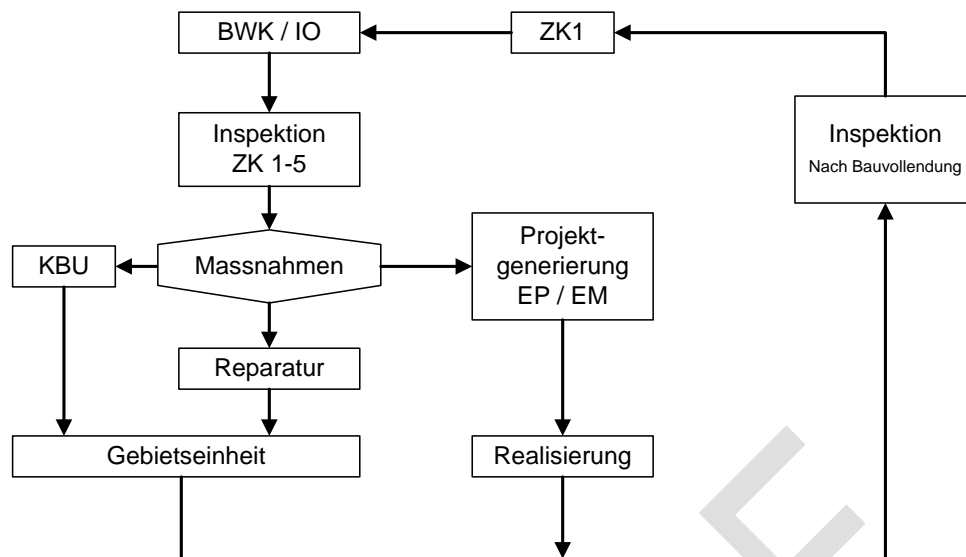
Abbildung 1 zeigt die Prozesse des Erhaltungsmanagements von Kunstbauten und die Einordnung der Inspektionen in den Gesamtprozess.

Abbildung 1: KUBA-DB Arbeitszyklus

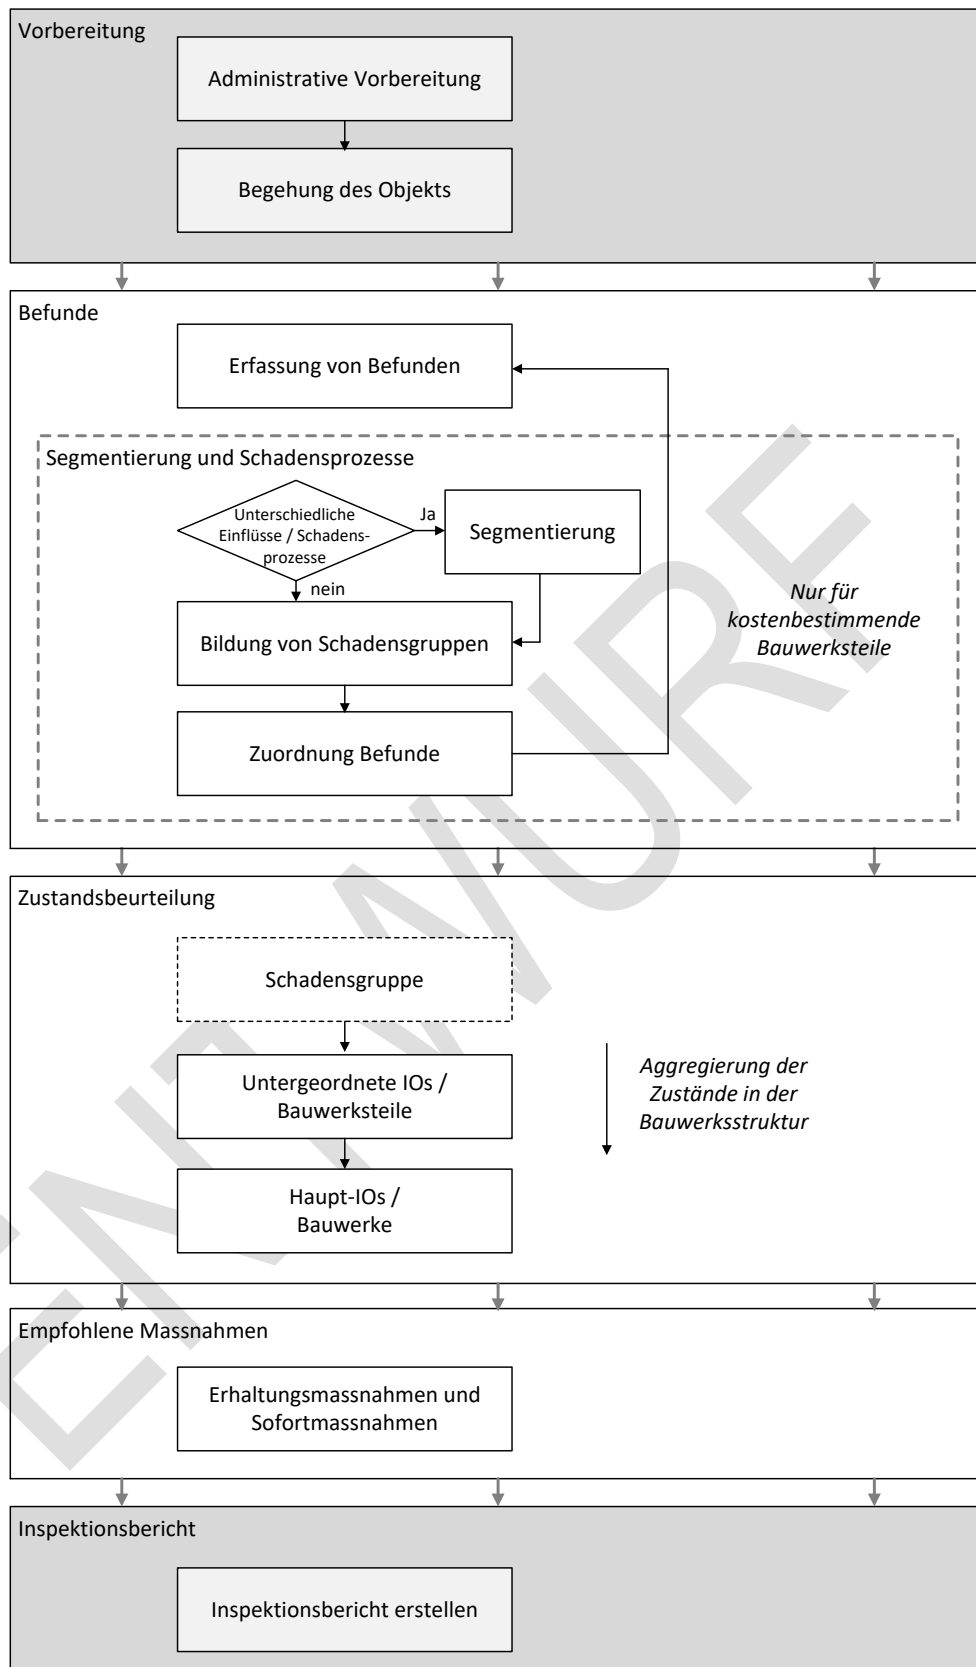
Abbildung 3: Prozessschritte der Inspektion mit KUBA-Mobile

Abbildung 1 zeigt den Ablauf einer Inspektion in den einzelnen Prozessschritten. Im Folgenden werden die einzelnen Prozessschritte beschrieben.

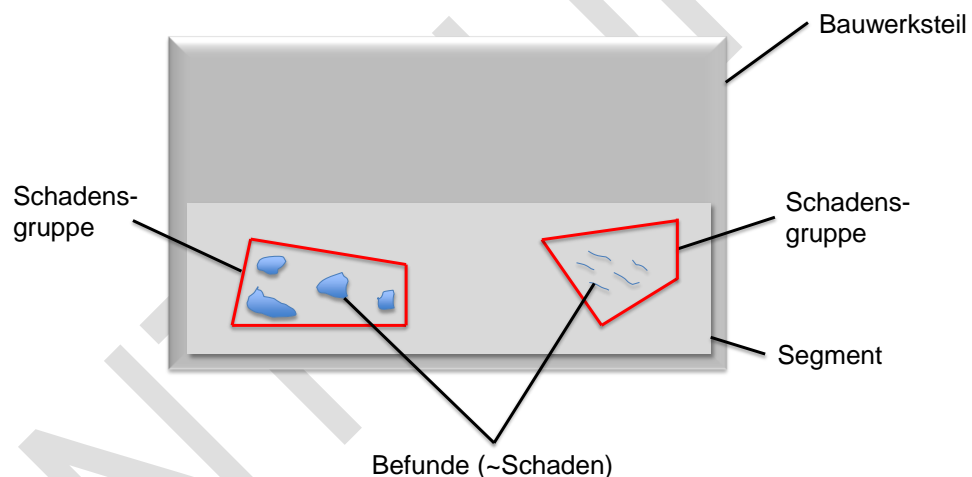
Abbildung 4: Beispiel Inspektion kostenbestimmendes Bauwerksteil

Abbildung 4 zeigt die Einteilung eines Bauwerksteils in ein Segment mit negativem Einfluss und dem restlichen Ausmass mit neutralem Einfluss.

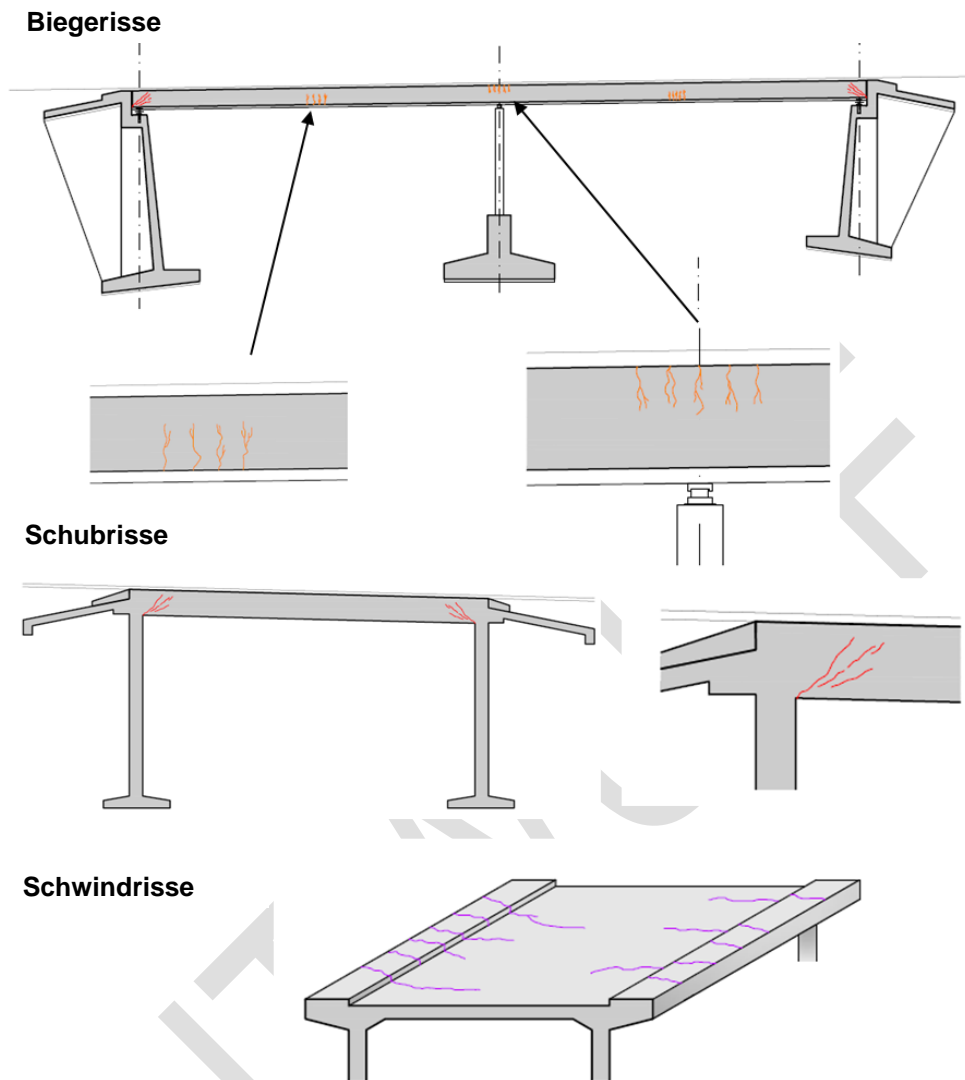
**Betonrisse – typische Rissbilder und deren Ursachen:**

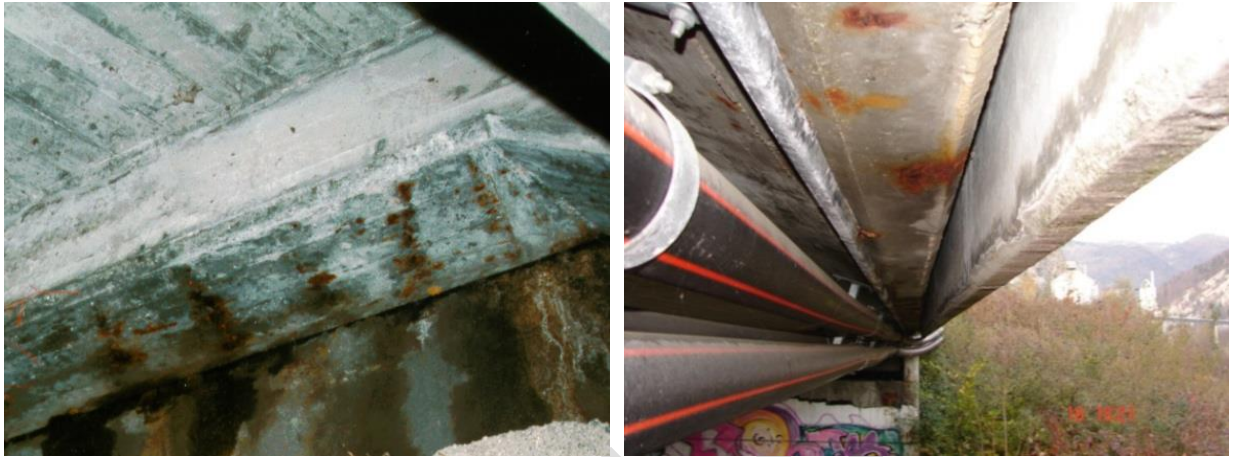
## ZK 2 – annehmbar

- Vereinzelt und lokal sichtbare Korrosionsspuren (Rostflecken) und / oder Abplatzungen
- Feine Risse infolge von Korrosion an Bewehrungsstäben und / oder Nassstellen ( $r < 0.5\text{mm}$ ,  $l < 4\text{m/m}^2$ )
- Armierungslagen erkennbar
- Geringfügige mechanische Befunde

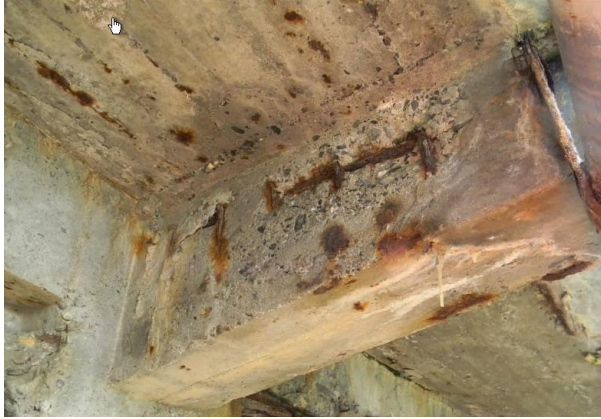
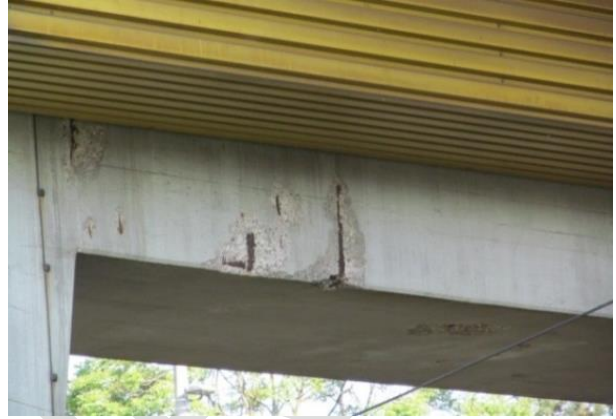
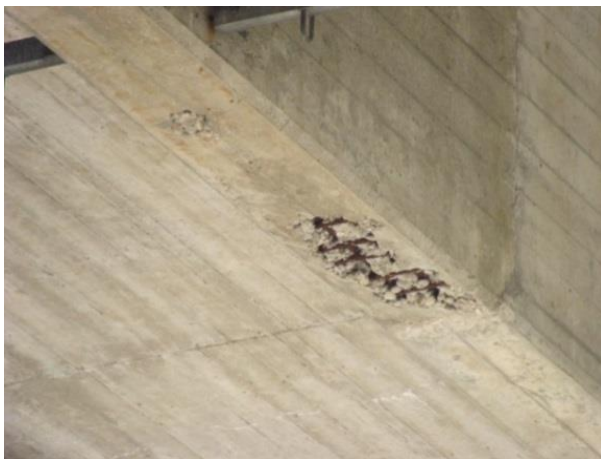
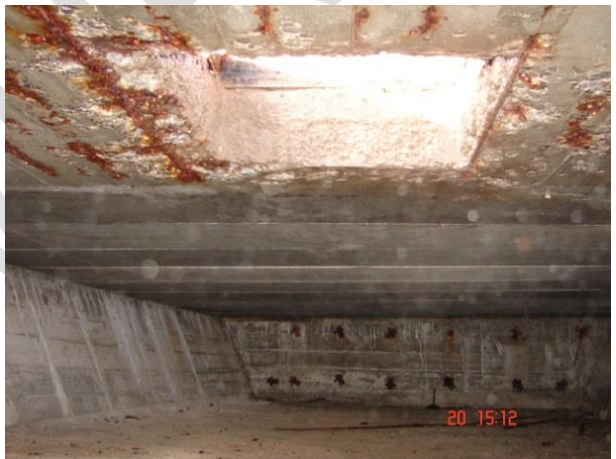
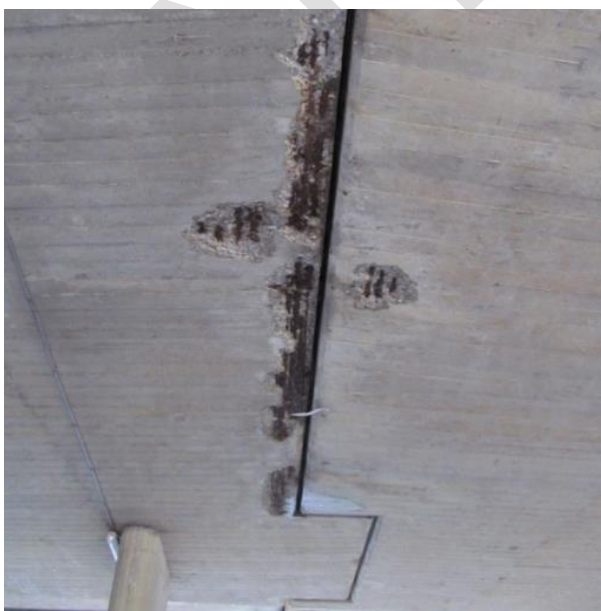
### ZK 3 – schadhaft

- Gehäuft Abplatzungen mit freiliegenden Bewehrungsstäben
- Korrosionsabtrag unbedeutend, im Mittel weniger als 10 % der freiliegenden Bewehrungsstäbe
- Risse und / oder Nestsstellen ( $r < 1 \text{ mm}$ ,  $l > 4 \text{ m/m}^2$ )

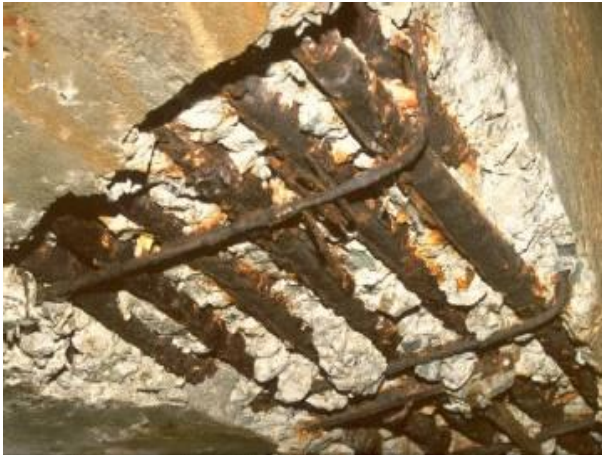
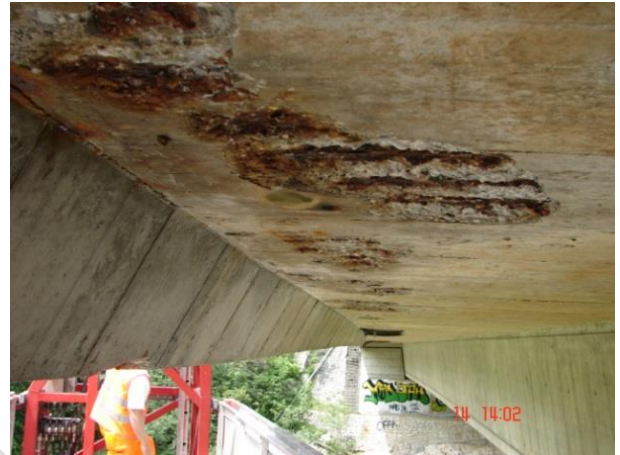
#### ZK 4 – schlecht

- Flächige Abplatzungen mit freiliegenden Bewehrungsstäben
- Korrosionsabtrag bedeutend, im Mittel mehr als 10 % der freiliegenden Bewehrungsstäbe und / oder Lochfrass
- Biege- und Schubrisse 1-3 mm
- Nassstellen

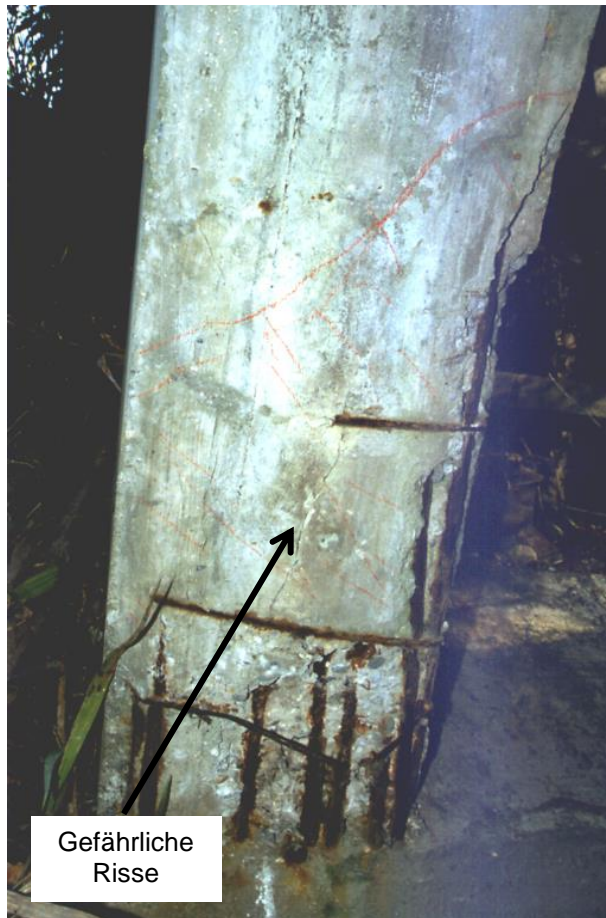
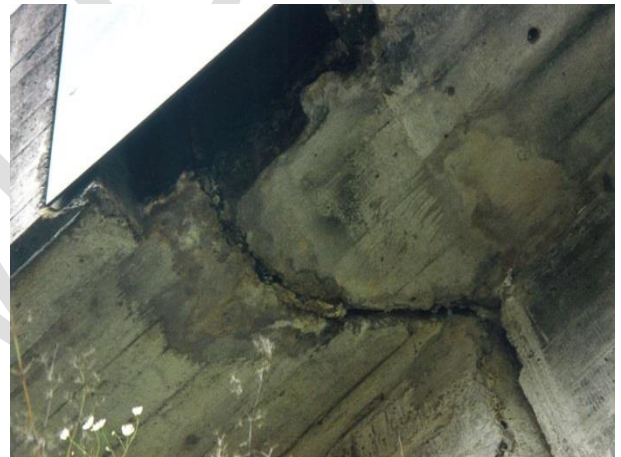
### ZK 5 – alarmierend

- Die Sicherheit ist gefährdet
- Biege- und Schubrisse > 3 mm

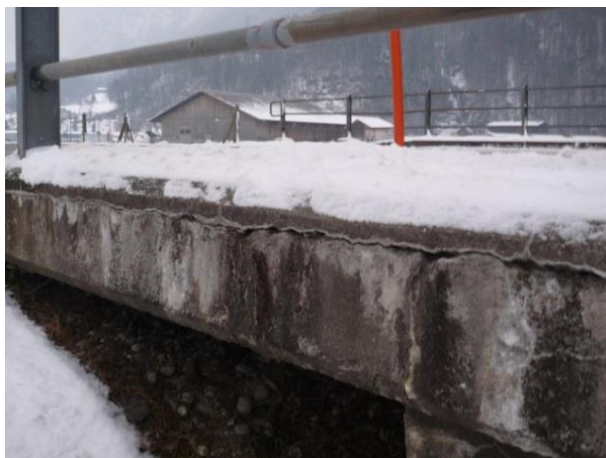
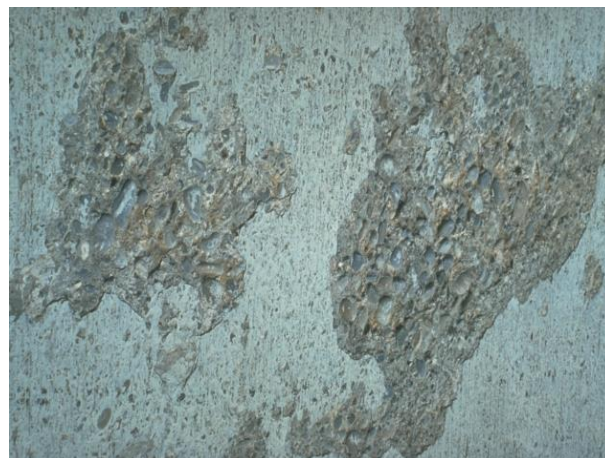
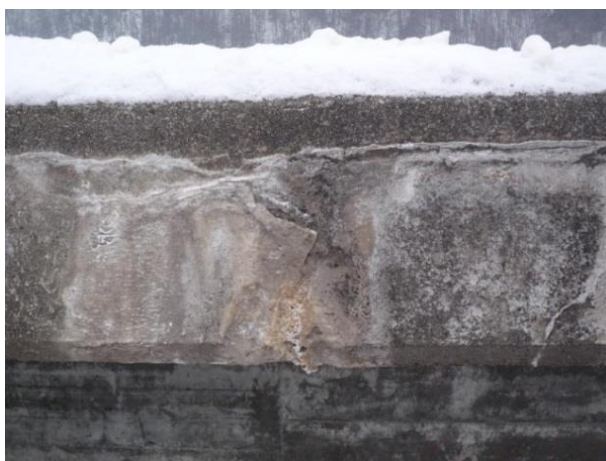
## ZK 2 – annehmbar

- Oberflächenschäden ohne bedeutende Kornausbrüche (nur Zementhaut abgetragen)

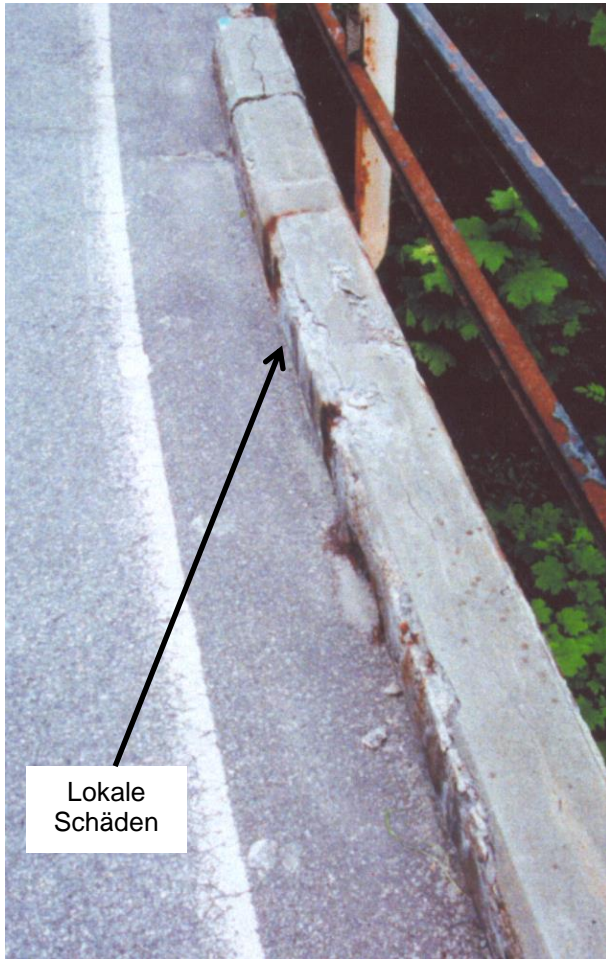
### ZK 3 – schadhaft

- Lokale Oberflächenschäden mit bedeutenden Kornausbrüchen

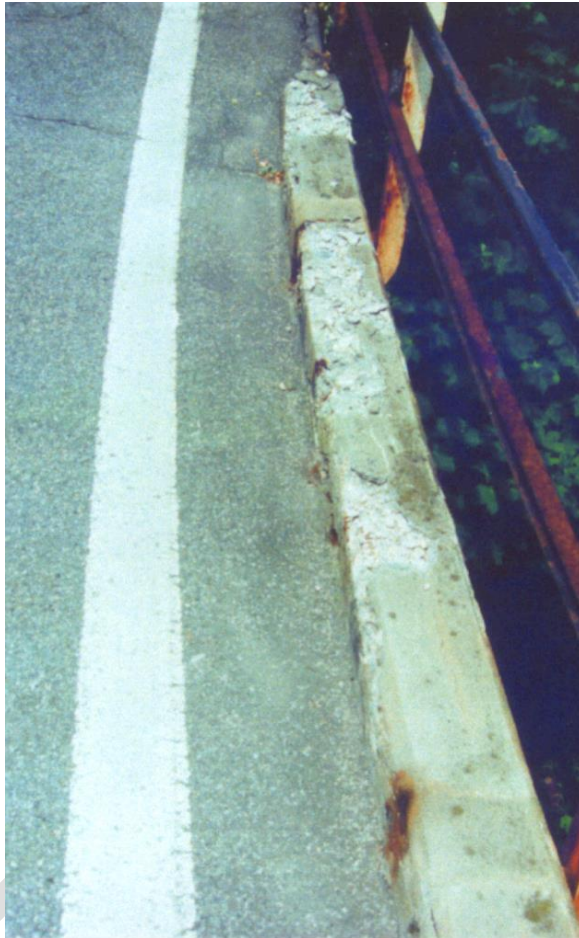
**ZK 4 – schlecht**

- Grossflächige Oberflächenschäden mit bedeutenden Kornausbrüchen, welche zur Freilegung der Bewehrung führen

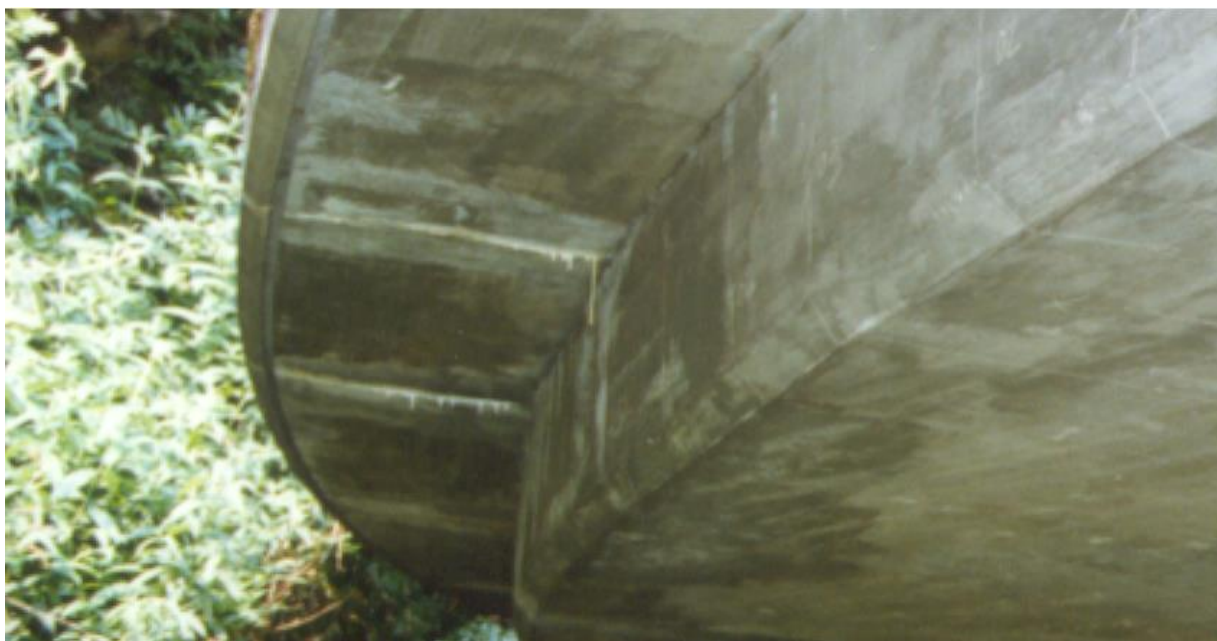
## ZK 2 – annehmbar

- Nassstellen mit unbedeutenden Kalkausscheidungen

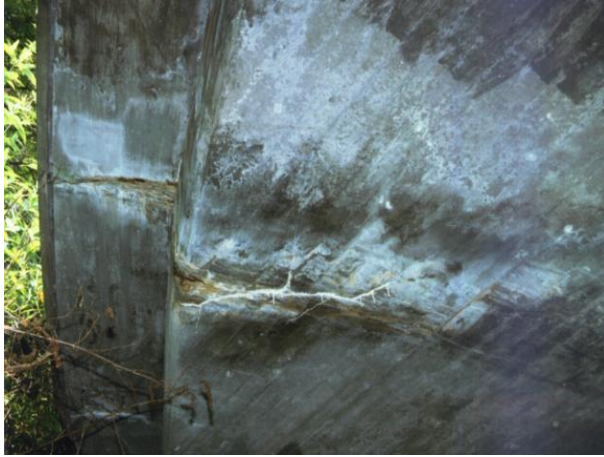
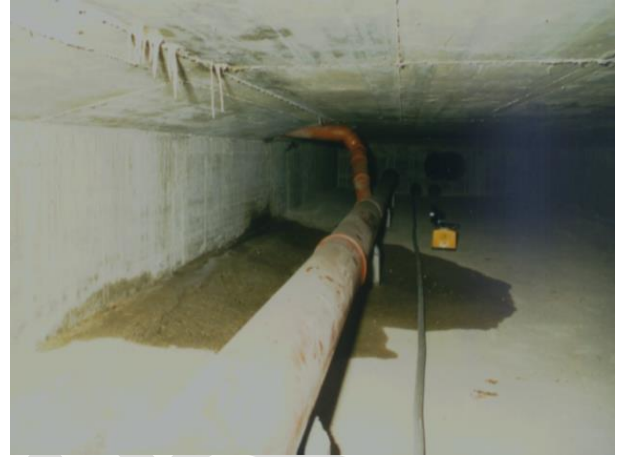
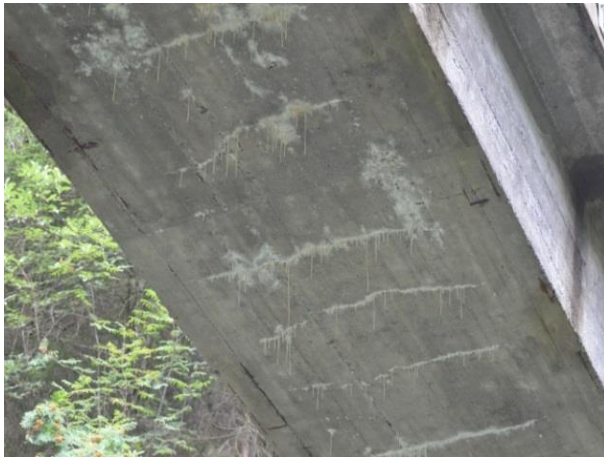
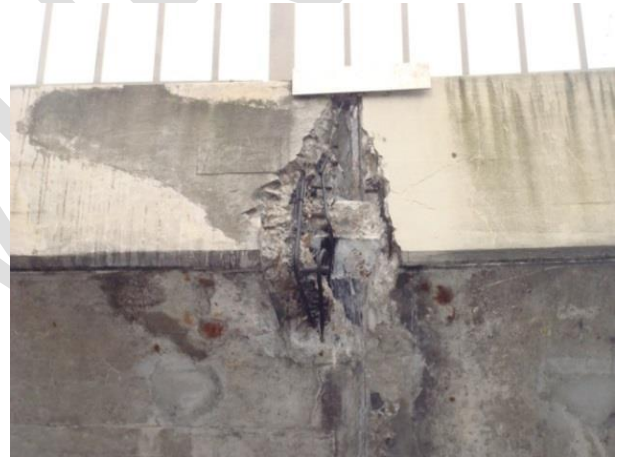
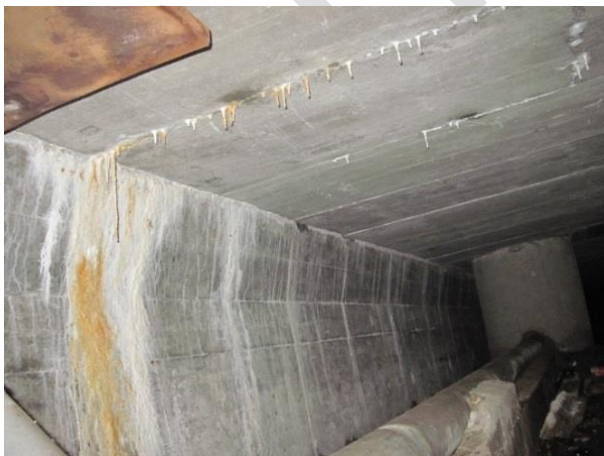
### ZK 3 – schadhaft

- Lokale Nassstellen mit bedeutenden Kalkausscheidungen
- Versinterung von Rissen (Kalkablagerungen)
- Risse zum Teil noch aktiv

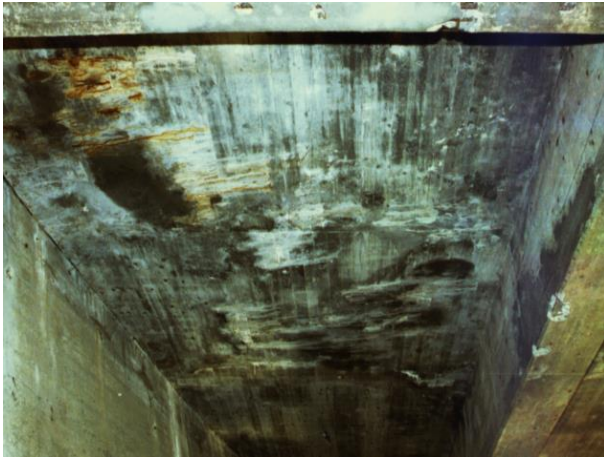
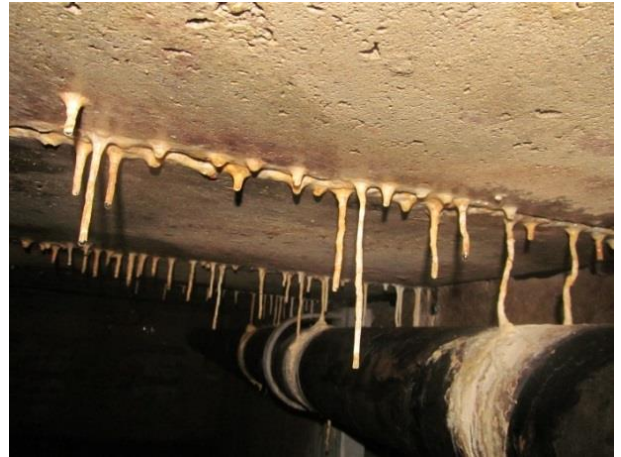
#### ZK 4 – schlecht

- Grossflächige Nassstellen und bedeutende Kalkausscheidungen
- Gefügenderstörung des Betons

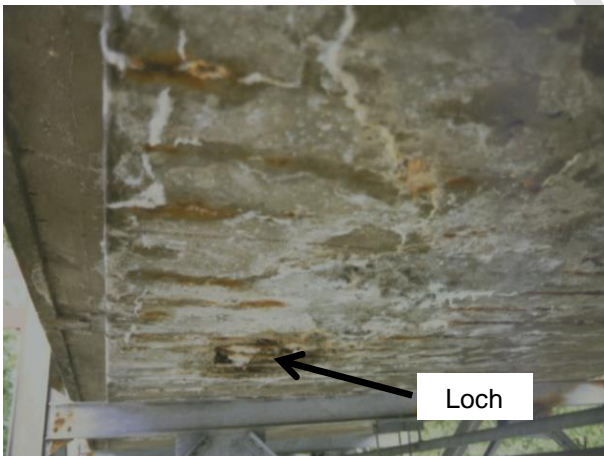
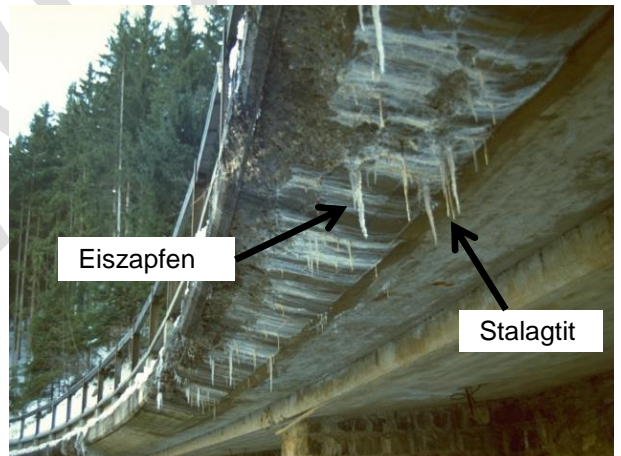
#### ZK 5 – alarmierend

- Massive Aussinterungen, bei Rissen tropfend bis fließendes Wasser
- Die Sicherheit ist gefährdet

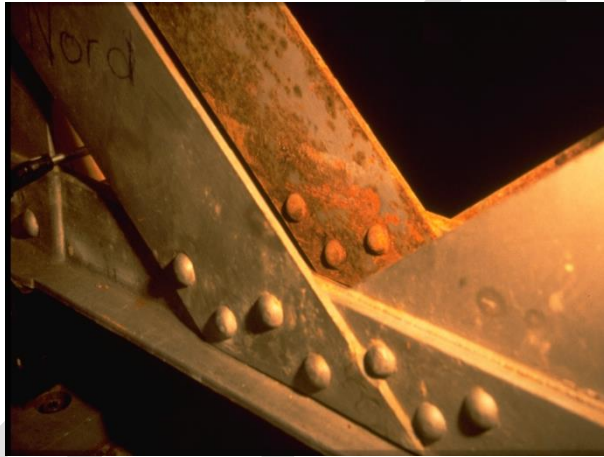
**ZK 2 – annehmbar**

- Lokaler Verlust der Haftung / lokale Beschädigung des Korrosionsschutzes
- Lokale Korrosionserscheinungen, aber keine Querschnittsverluste (Unterrostungen der Beschichtung)
- Lokal sichtbare Stahloberfläche
- Generell reduzierte Schichtstärke der Beschichtung (z. B. infolge UV-Strahlung)
- Verschmutzung von Verbindungen, Verankerungen oder Bauwerksteilen.

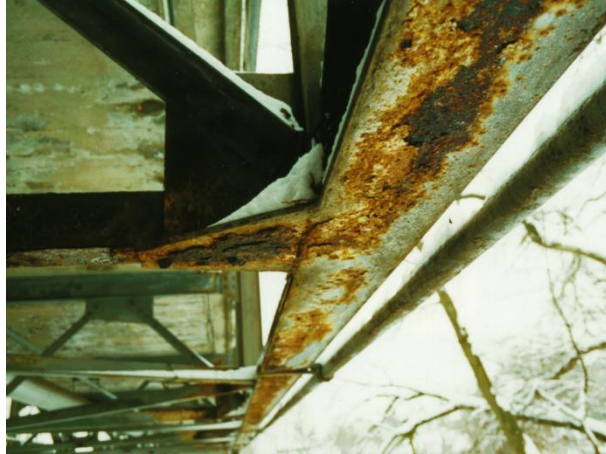
### ZK 3 – schadhaft

- Korrosionsschutz schadhaft und teilweise unwirksam
- Stark reduzierte Schichtstärke der Beschichtung (z. B. infolge UV-Strahlung)
- Ausgebreiteter Verlust der Haftung des Korrosionsschutzes
- Oberflächenkorrosion (Querschnittsverlust unbedeutend, im Mittel weniger als 10% der mitwirkenden Querschnittsfläche)
- Sichtbare Stahloberfläche
- Anzeichen von Lochfrasskorrosion

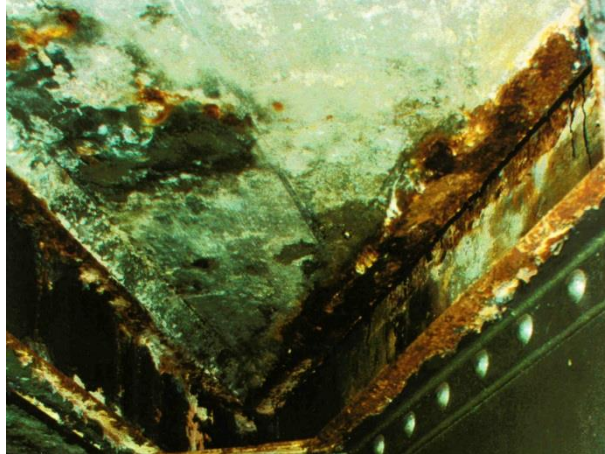
#### ZK 4 – schlecht

- Weitgehend unwirksamer Korrosionsschutz
- Oberflächenkorrosion (Querschnittsverlust bedeutend, im Mittel über 10% der mitwirkenden Querschnittsfläche)
- Bedeutende Lochfrasskorrosion
- Gefahr der Spannungsrisskorrosion
- Risse (Ermüdung)

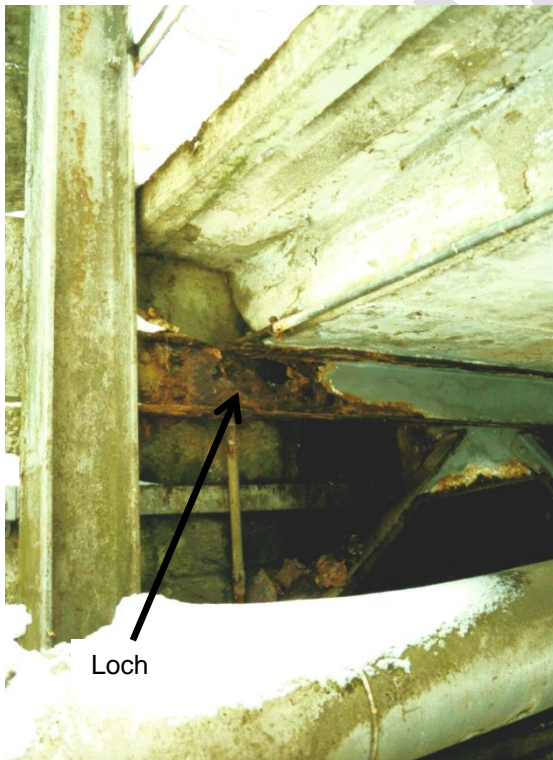
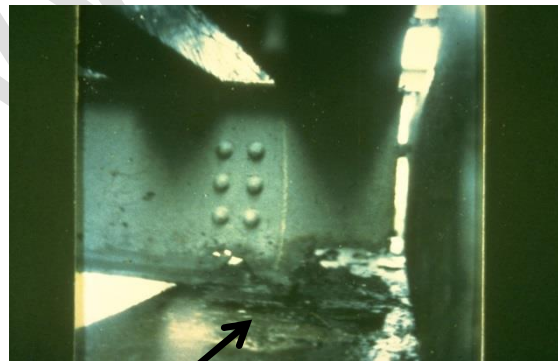
#### ZK 5 – alarmierend

- Die Sicherheit ist gefährdet

Lager auf  
Widerlagerbank

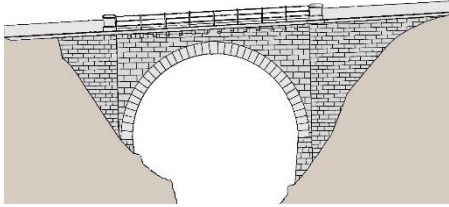
Gewölbebrücke (Widerlager, Pfeiler, Bogen, Stirnwände, Flügelmauern)

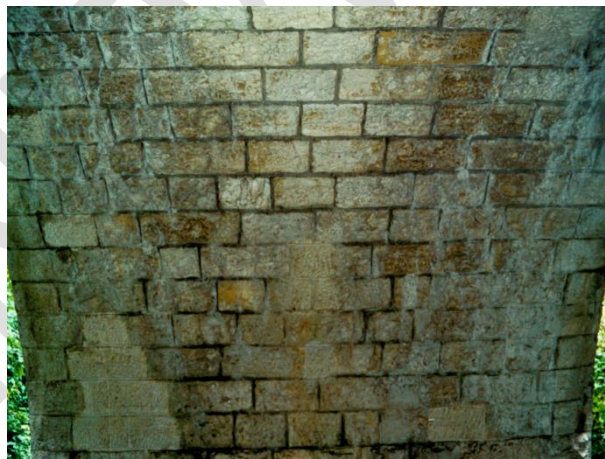
#### ZK 2 – annehmbar

- Unbedeutende, oberflächliche Verwitterungserscheinungen oder Frostschäden (oberflächlicher Pflanzenwuchs; Fugenmörtel vereinzelt verwittert)
- Abblättern infolge starker Schadstoffbelastung (Abgase)
- Fugen teilweise nicht satt erfüllt und / oder durchnässt, geringfügige Kalkausscheidungen, kein Austreten von Wasser aus Rissen
- Keine aus dem Verband gelösten Steine

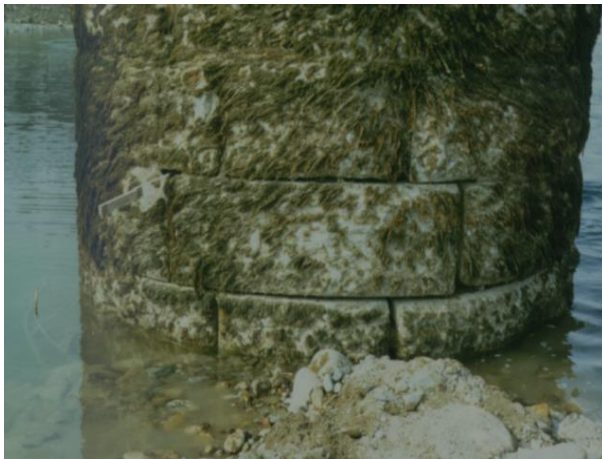
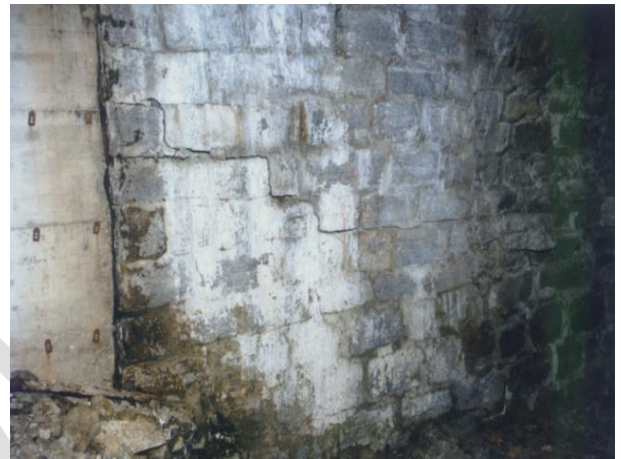
### ZK 3 – schadhaft

- Bedeutende Verwitterungserscheinungen
- Oberflächlich loser Fugenmörtel, nur lokal Fugenmörtel gänzlich ausgebrochen
- Treiben bei Mauerwerkssteinen
- Wasseraustritte aus Rissen und Fugen
- Ausblühungen
- Einzelne Mauerwerkssteine aus dem Verband gelöst, aber keine herausgefallenen Steine
- Wenige Verformungen

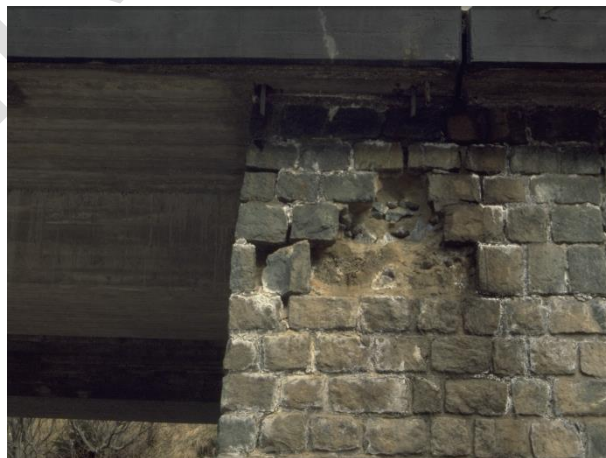
### ZK 4 – schlecht

- Starke Verwitterungserscheinungen
- Fugenmörtel generell stark beschädigt, teilweise nur noch loser Verbund des Mauerwerks
- Einzelne Steine herausgefallen
- Starke Durchnässung der Mauerwerksfugen
- Starke Ausblühungen
- Starke Verformungen (Ausbeulen, Kippen)

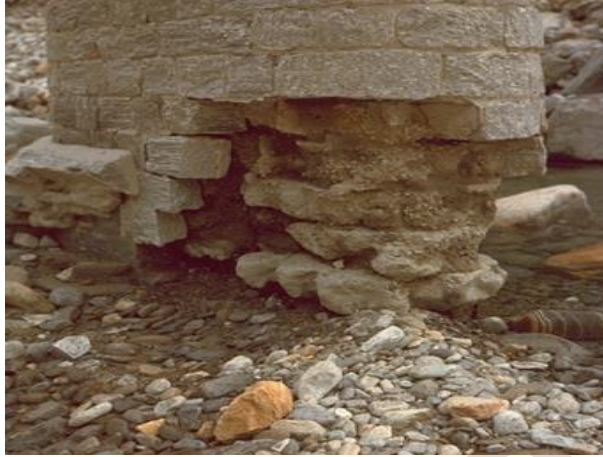
**ZK 5 – alarmierend**

- Die Sicherheit ist gefährdet

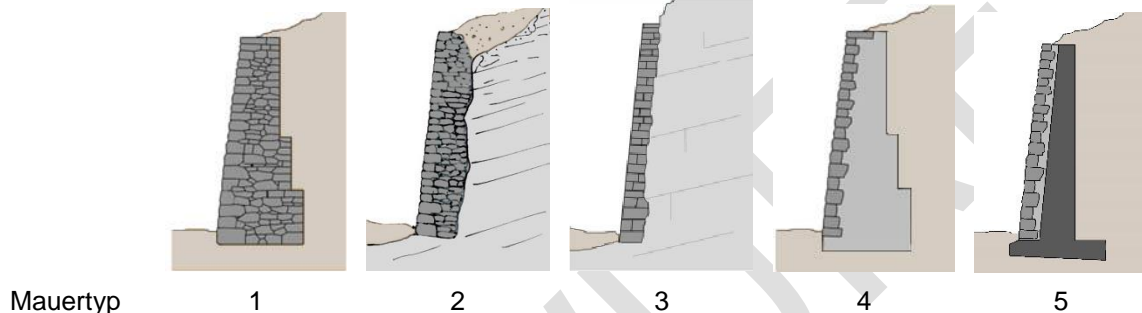
In der Sichtfläche aus Natursteinmauerwerk aufgebaute Stützmauern können im Querschnitt sehr unterschiedlich konstruiert sein. Nachfolgend sind die verbreitetsten Konstruktionen (Mauertypen) benannt und skizziert.

1. Schwergewichtsmauer, Vollmauerwerk (ca. bis 1910)
2. Verkleidungsmauer, mehrschalig (ca. bis 1910)
3. Verkleidungsmauer, einschalig (ca. bis 1910)
4. Schwergewichtsmauer, Natursteinmauerwerk und Stampfbeton im Verbund (ab ca. 1900)
5. Winkelstützmauer mit vorgemauertem Naturstein (ab ca. 1950)

### Beurteilung der Mauertypen 1, 2 und 3

Verkleidungsmauern und Schwergewichtsmauern sind separat zu betrachten. Innerhalb der Verkleidungsmauern wird zwischen einschaligen und mehrschaligen Verkleidungsmauern unterschieden. Von einer mehrschaligen Verkleidungsmauer darf nur ausgegangen werden, wenn diese Konstruktion durch Beobachtung und/oder Sondierungen ausreichend belegt ist, ansonsten ist die Beurteilungspalte für einschalige Mauern anzuwenden.

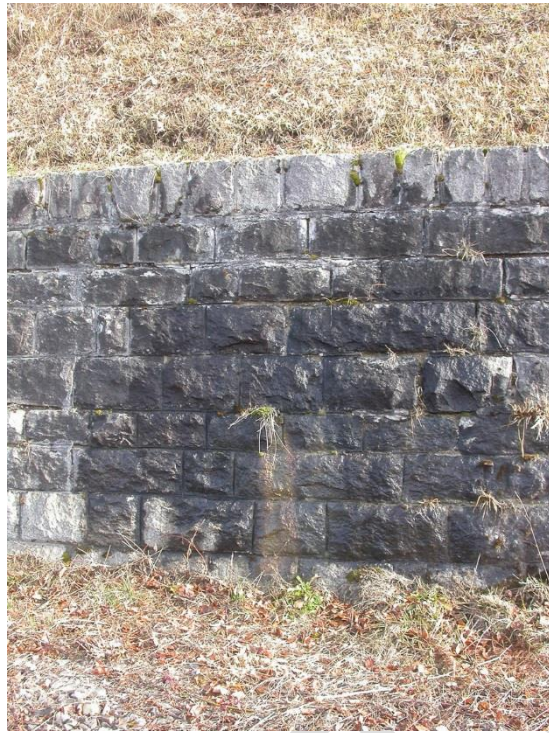
Foto 1: dauernasse Mauer

Mauertyp	Bewertung			Beispiel Foto
		1	2	3	
	Feststellung, Erscheinung	Schwer- gewichts- wichts- mauer	Verkleidungsmauer mehrschalig - einschalig		
<b>Nässe Wasser</b>	dauernasse Stellen	2-4	2-4	3-4	1
	dauernd austretende, drückende Nässe	2-4	3-5	4-5	2
	Schlammaustritte aus Entlastungsöffnungen	2-3	3-5	4-5	3
	Entlastungsöffnungen mit Mörtelschutt, Sand, Schlamm etc. gefüllt	2-3	3-5	4-5	4
	Unterspülung, Kolk	3-5	3-5	4-5	5
<b>Bewuchs</b>	viel Bewuchs, krautig – moosig, Efeu	2-4	2-4	2-4	6
	viel Bewuchs, Sträucher + Bäume	4	4	4	7
<b>Verformun- gen (Bäuche, Beulen, Kippen)</b>	Mauerkrone leicht verschoben (max. 3 Steinreihen, ohne Überhang)	3	3-4	4-5	8
	vermutete oder ganz leichte Verformung (<5cm aus der Flucht)	3	3-5	5	9
	deutliche Verformung (5-20cm aus der Flucht)	4-5	4-5	5	10
	sehr starke Verformung (>20cm aus der Flucht)	5	5	5	11
<b>Risse</b>	verbreitet feine Risse entlang Lagerfugen (Breite bis 0.5mm)	2-3	3-4	3-5	12

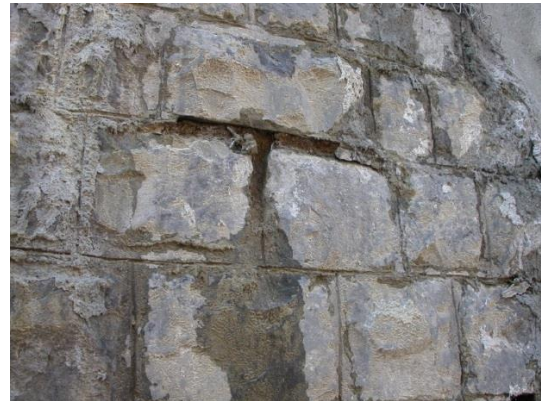
Foto 2: örtlich drückendes Wasser

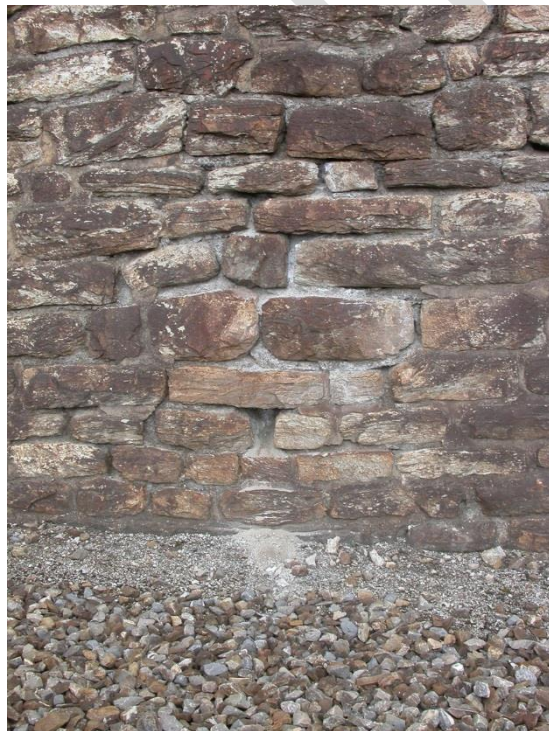
Foto 3: Schlammaustritt aus Entlastungsöffnung

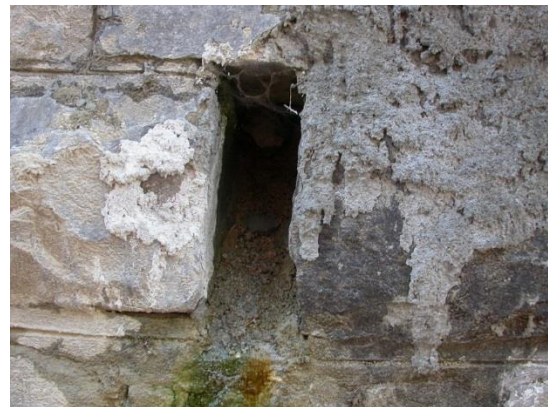
Foto 4: Mörtelschutt in Entlastungsöffnung

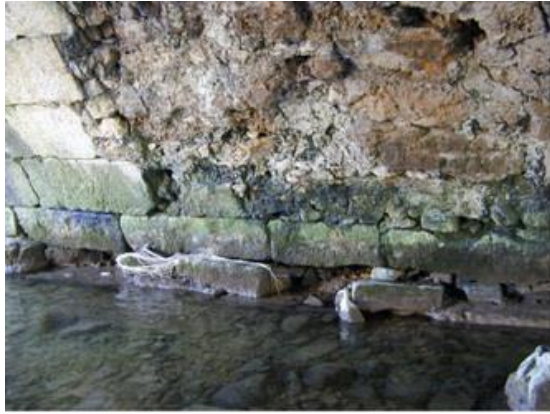
Foto 5: Unterspülung Mauerfuss

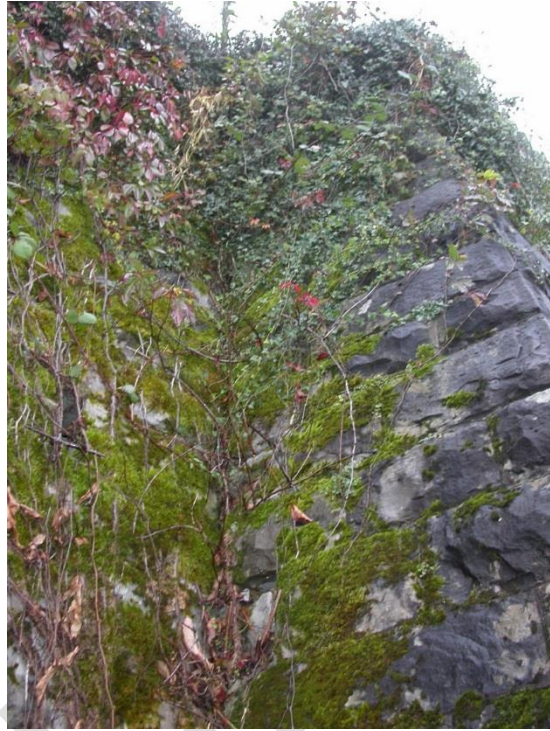
Foto 6: leichter Bewuchs (Moos, Efeu)

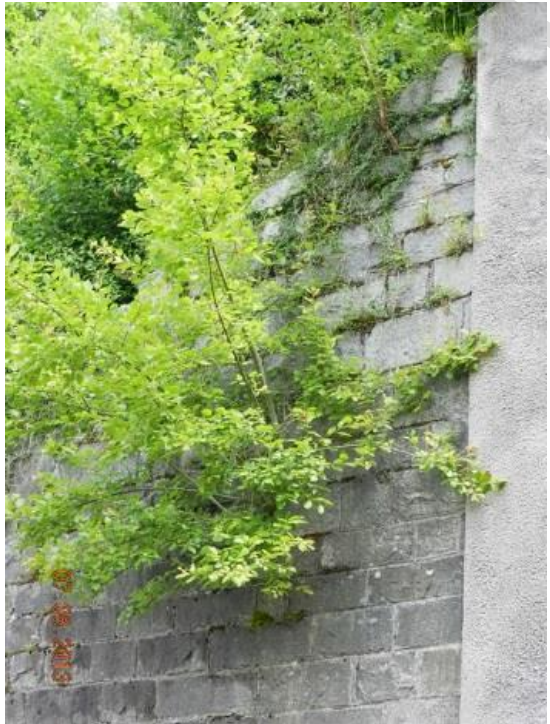
Foto 7: starker, verholzender Bewuchs (mit Schadenfolge)

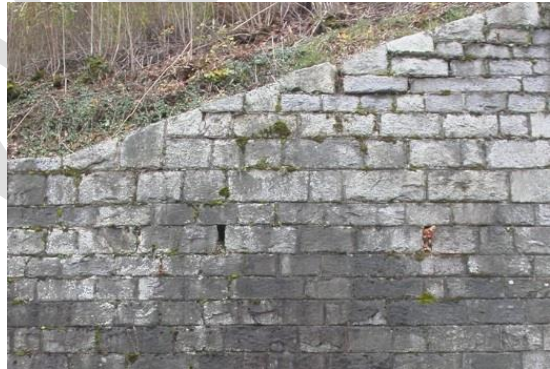
Foto 8: Mauerkrone leicht verschoben

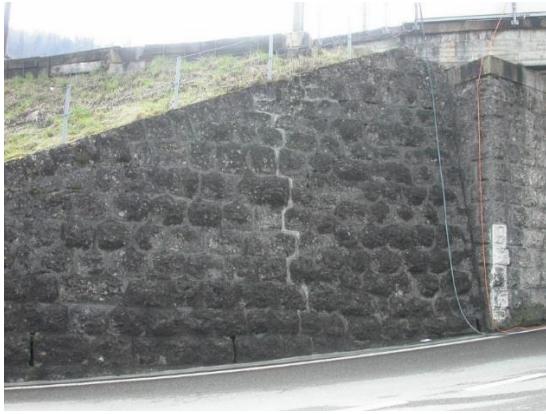
Foto 9: vermutete leichte Verformung, vermörtelter Riss als Indikator

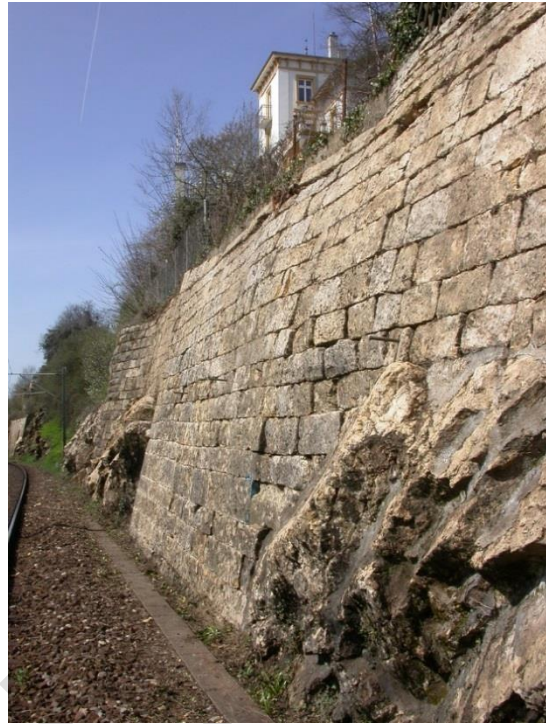
Foto 10: deutliche Verformung (Bauch)

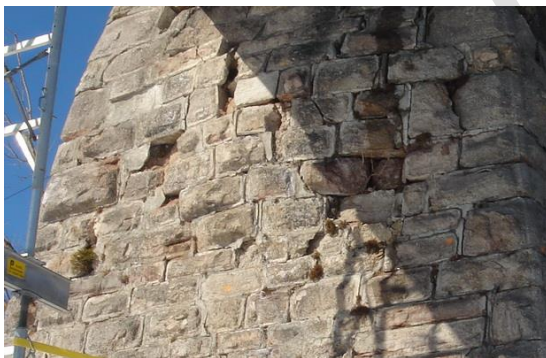
Foto 11: sehr starke Verformung, unmittelbare Einsturzgefahr

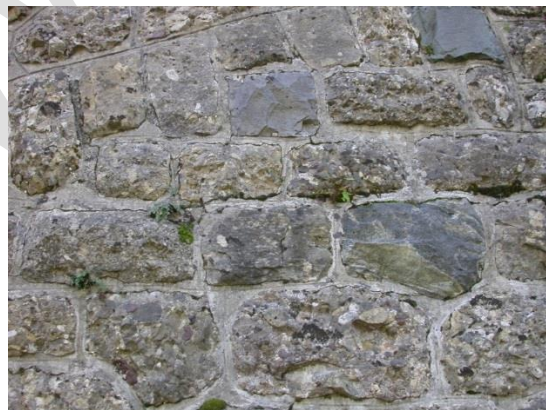
Foto 12: feine Risse entlang Fugen, erkennbar an feiner Vermoosung entlang den Fugenflanken

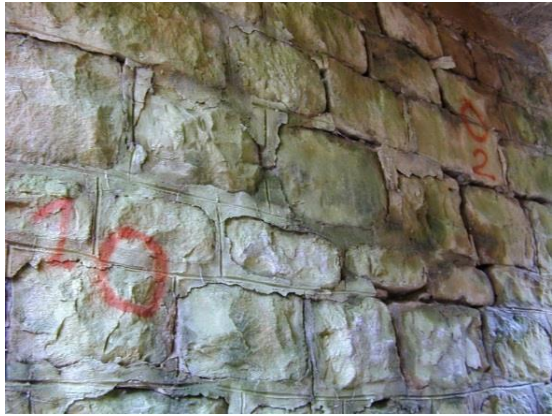
Foto 13: Fugen systematisch abgerissen

viele Risse entlang Lagerfugen (Breite >0.5mm)	2-4	3-5	4-5	13
	Ablöseriss vom Fels	-	3-5	3-5	14
<b>Fugenmörtel Mauermörtel</b>	vereinzelte, isolierte Fugenschäden, vor allem an der Mauerkrone	2	2-3	2-3	15
	grossflächige Fugenschäden (>1m <sup>2</sup> ), offen / vor kurzem repariert	2-3	3-4	3-4	16
	Fugen lokal tief ausgewittert, Mauermörtel erdig-sandig	2-4	3-5	4-5	17
	Fugen grossflächig tief ausgewittert, Mauermörtel erdig-sandig	3-5	4-5	5	18
	einzelne, wenige, lose Mauersteine	2-4	3-4	3-5	19
	Nester von losen Mauersteinen	5	5	5	20
<b>Mauersteine</b>	Oberflächliche Abwitterung oder Ausweichung (<5cm tief)	2	2	3	21
	einzelne wenige, stark verwitterte Mauersteine, keine losen Steine	2	2	3	22
	Anteil stark und tief verwitterter Mauersteine 20 - 50%	3-4	3-5	4-5	23
	Anteil stark und tief verwitterter Mauersteine >50%	3-5	4-5	5	23

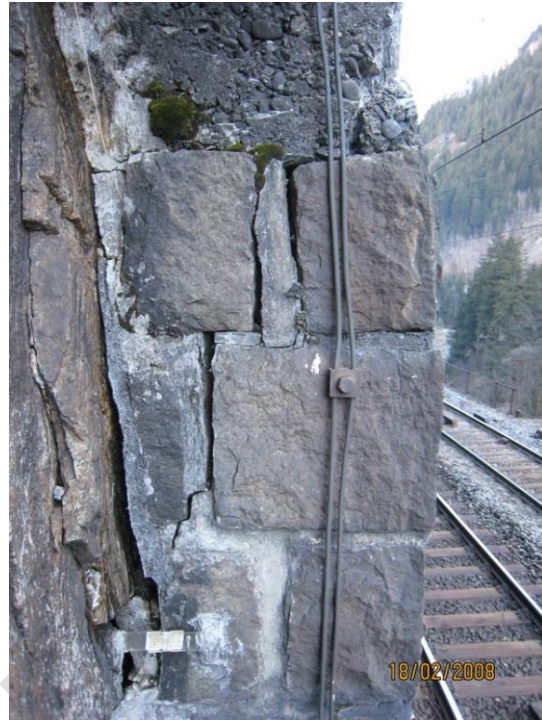
Foto 14: Ablöseriss vom Fels (Einschalige Verkleidungsmauer)

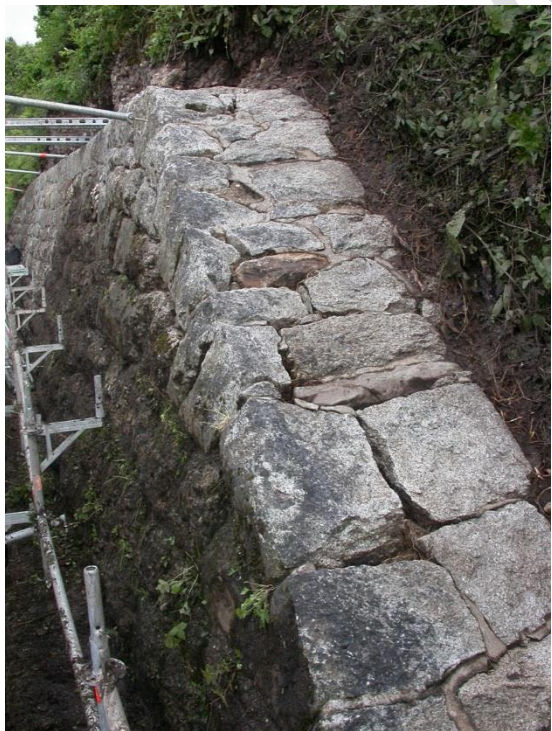
Foto 15: Mauerkrone mit ausgewitterten Fugen

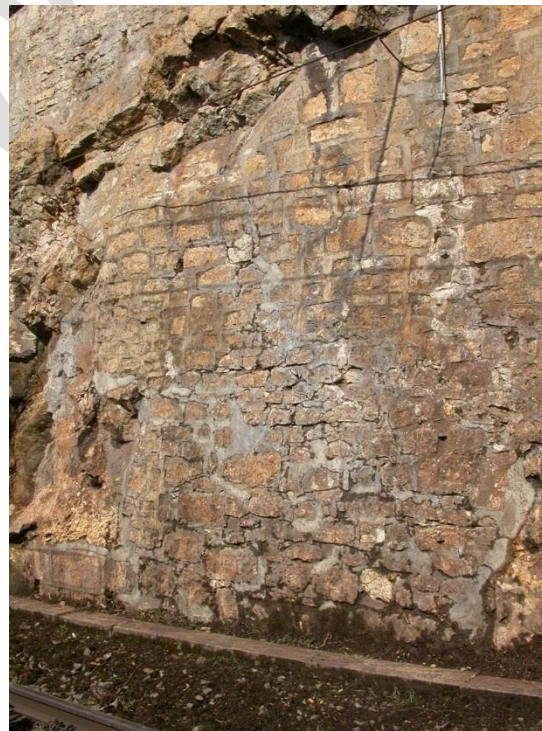
Foto 16: oberflächlich geflickte Fugen, Anzeichen von Staunässe (dünne Verkleidungsmauer)
