# **KUBA 5**

## **Fachapplikation Kunstbauten und Tunnel**

**Leitfaden für Inspektoren von Kunstbauten**

**ASTRA 62016**

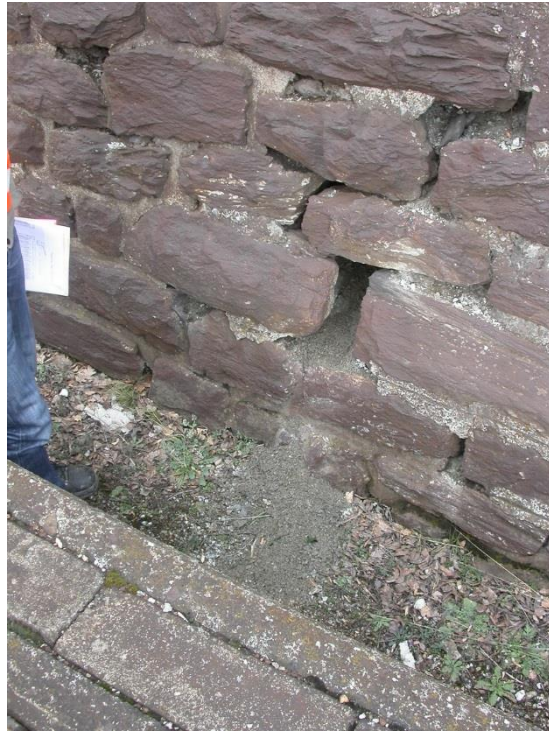
Foto 17: Fugen lokal tief ausgewittert, Mörtel erdig-sandig

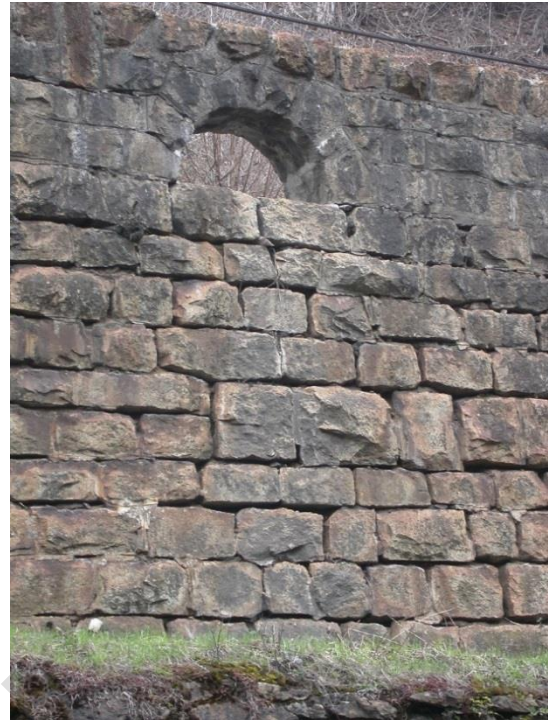
Foto 18: Fugen grossflächig und tief ausgewittert

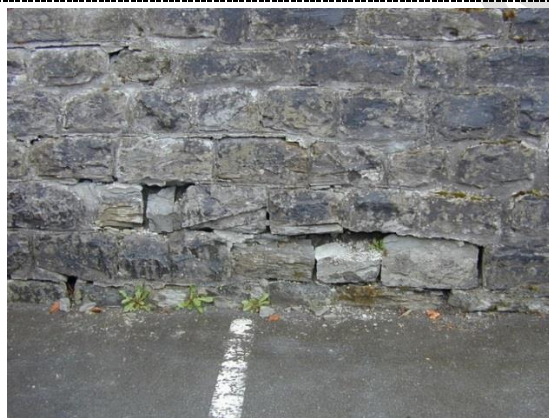
Foto 19: einzelne lose Mauersteine (wegen Mörtelzerfall)

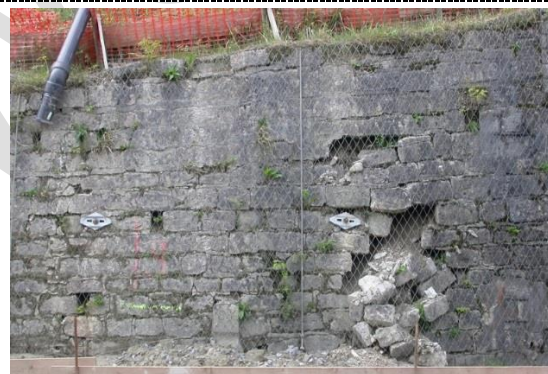
Foto 20: Nester von losen Mauersteinen (Einsturzgefahr trotz intakter Steine)

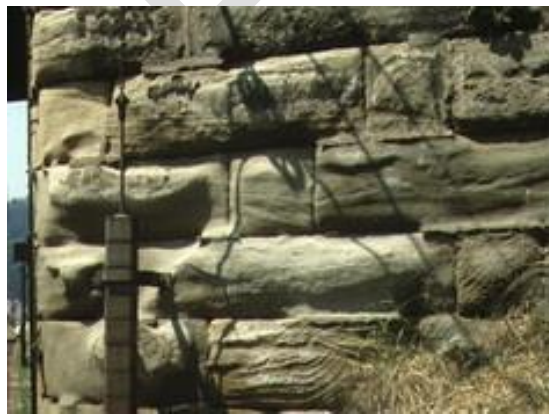
Foto 21: Absanden von Berner Sandstein (Oberflächenphänomen)

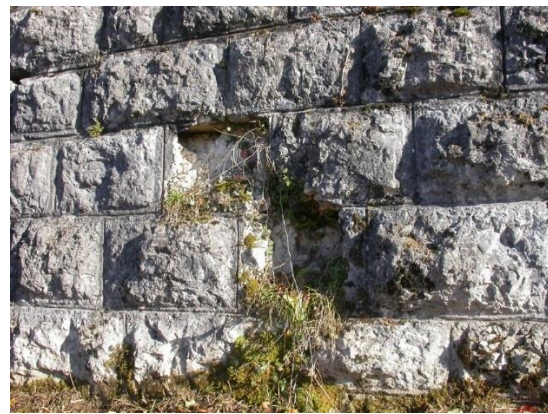
Foto 22: einzelne tief verwitterte Mauersteine (Bröckelzerfall von Kalkstein)

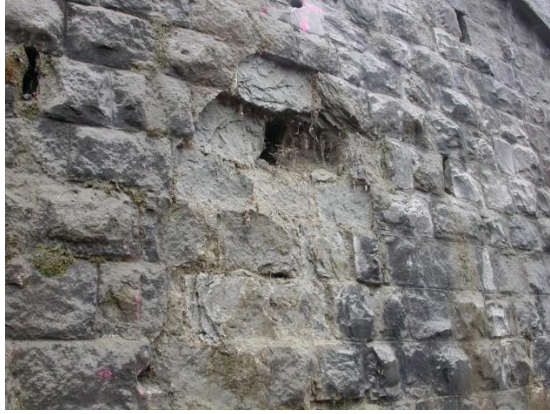
Foto 23: tief verwitterter Sandstein, vollflächig  
(meist nur durch Abklopfen erkennbar)

viele Risse entlang Lagerfugen (Breite >0.5mm)	2-4	3-5	4-5	13
	Ablöseriss vom Fels	-	3-5	3-5	14
<b>Fugenmörtel Mauermörtel</b>	vereinzelte, isolierte Fugenschäden, vor allem an der Mauerkrone	2	2-3	2-3	15
	grossflächige Fugenschäden (>1m <sup>2</sup> ), offen / vor kurzem repariert	2-3	3-4	3-4	16
	Fugen lokal tief ausgewittert, Mauermörtel erdig-sandig	2-4	3-5	4-5	17
	Fugen grossflächig tief ausgewittert, Mauermörtel erdig-sandig	3-5	4-5	5	18
	einzelne, wenige, lose Mauersteine	2-4	3-4	3-5	19
	Nester von losen Mauersteinen	5	5	5	20
<b>Mauersteine</b>	Oberflächliche Abwitterung oder Ausweichung (<5cm tief)	2	2	3	21
	einzelne wenige, stark verwitterte Mauersteine, keine losen Steine	2	2	3	22
	Anteil stark und tief verwitterter Mauersteine 20 - 50%	3-4	3-5	4-5	23
	Anteil stark und tief verwitterter Mauersteine >50%	3-5	4-5	5	23

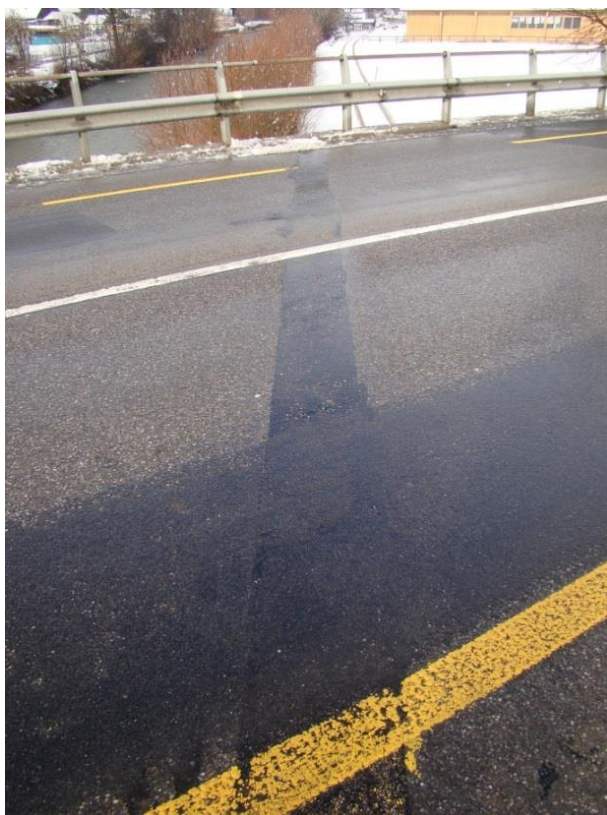
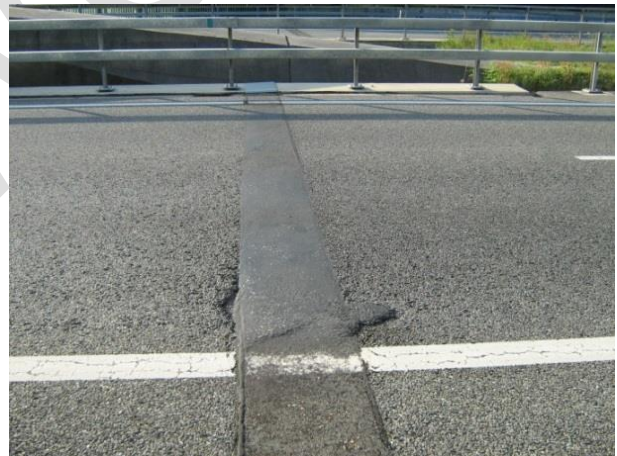
### ZK 2 – annehmbar

- Fehlende Tränkmasse an der Oberfläche; Überschuss von Tränkmasse an der Oberfläche
- Unebener Oberflächenabschluss
- Leichte Ausrollung
- Griffigkeit kaum mehr vorhanden
- Übergang ist dicht
- Keine Randablösung
- Funktion nicht eingeschränkt

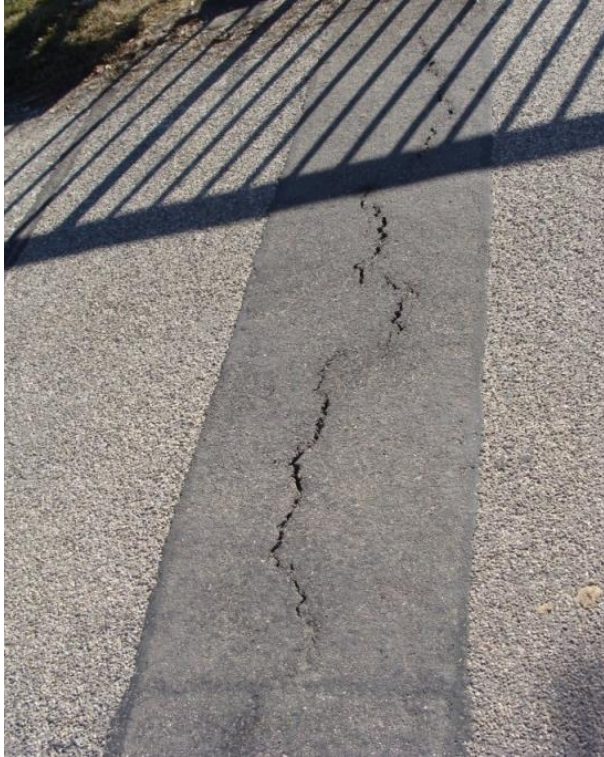
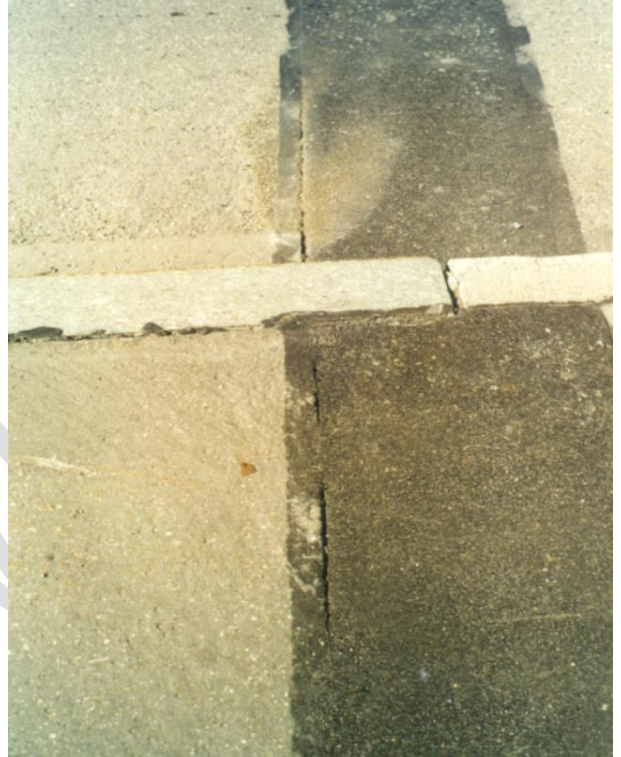
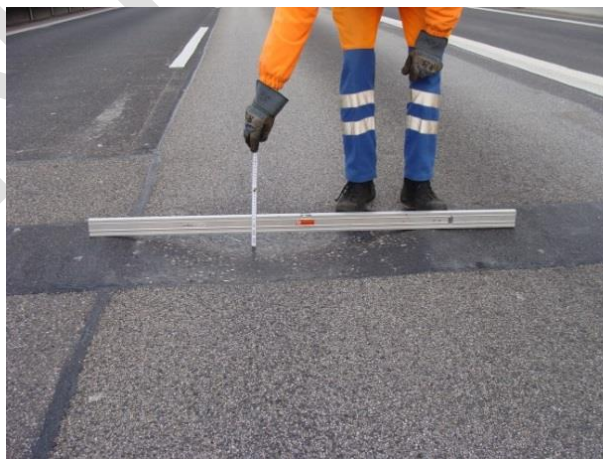
### ZK 3 – schadhaft

- Risse in der Muldenfüllung
- Risse an der Muldenflanke oder im angrenzenden Belag
- Verschiebung von Tränkmasse an der Oberfläche
- Starke Ausrollung
- Fahrbahnübergang teilweise undicht
- Fahrinnen bis zu 50 mm

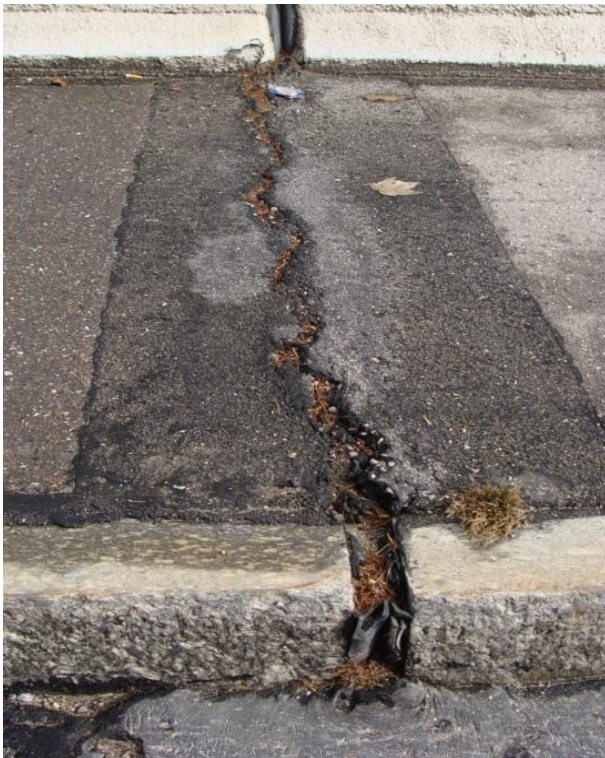
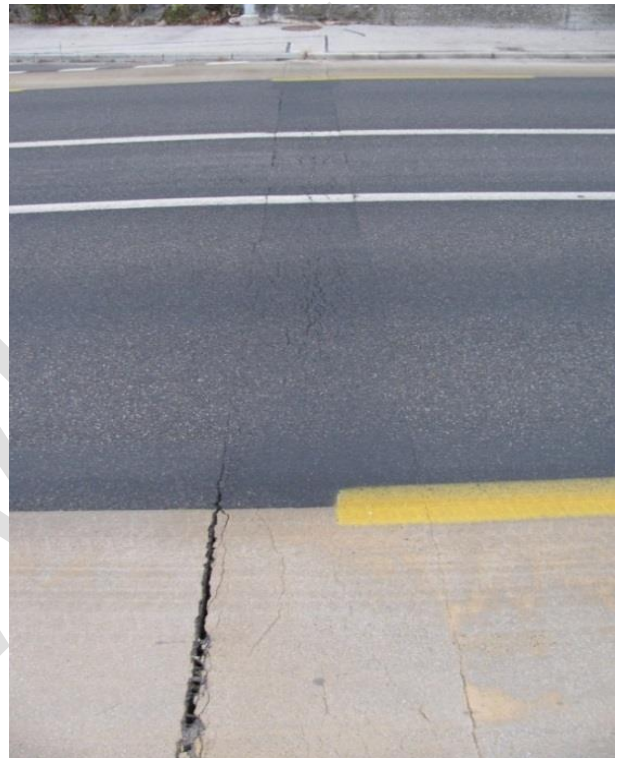
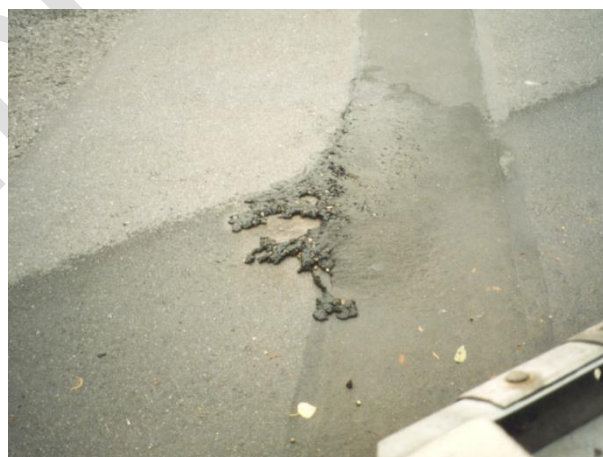
#### ZK 4 – schlecht

- Verschiebung der Muldenfüllung in Fahrtrichtung
- Materialausbrüche
- Flächenablösung, seitliche Ablösung des FÜ vom Belag
- Starke Längsrisse
- FÜ über grosse Länge undicht
- Spurrillen > 50 mm
- Betonschäden UK Brückenplatte

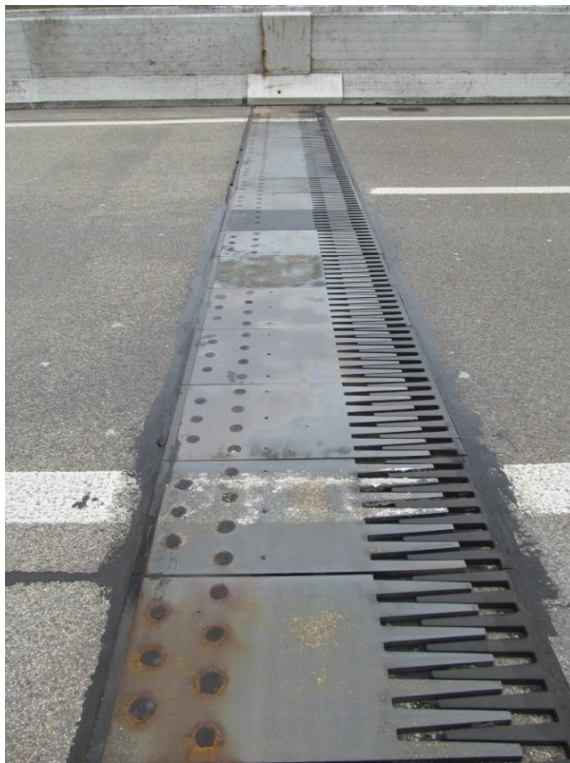
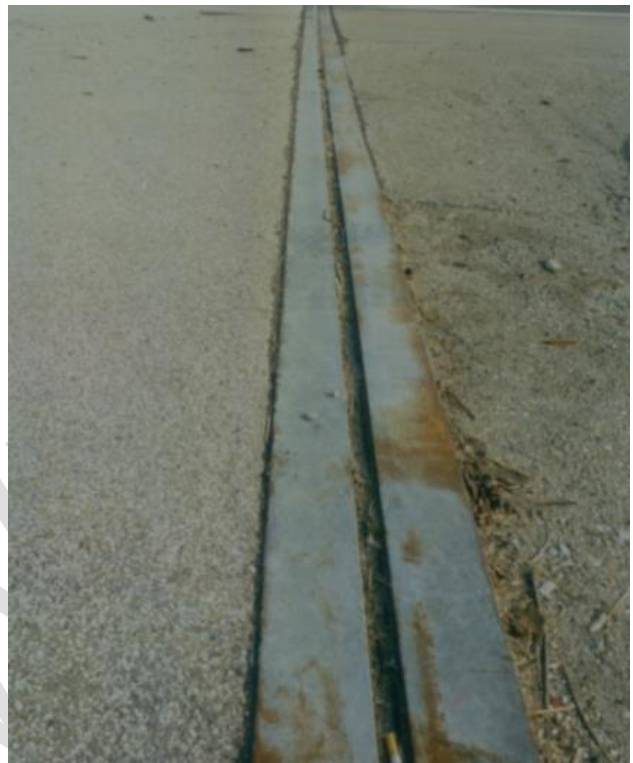
### ZK 2 – annehmbar

- Leichte Korrosionserscheinungen
- Randfuge löst sich langsam ab
- Korrosionsschutz in kleinen Bereichen abgelöst

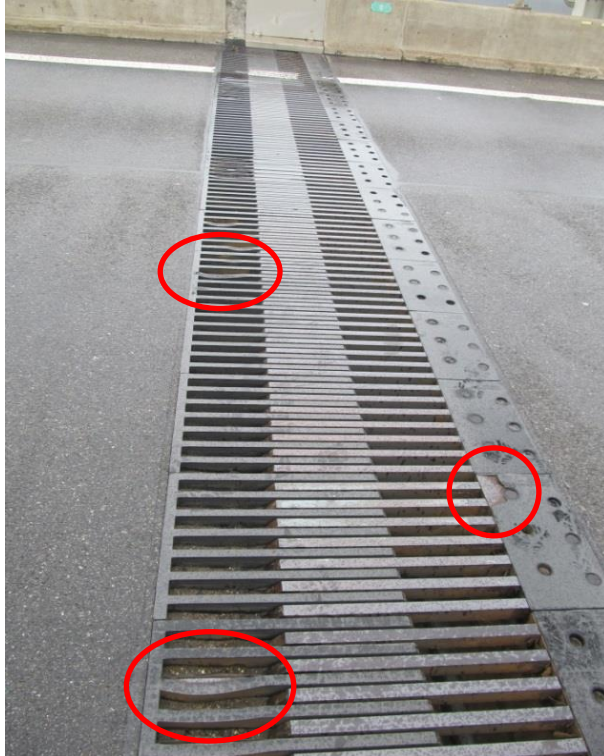
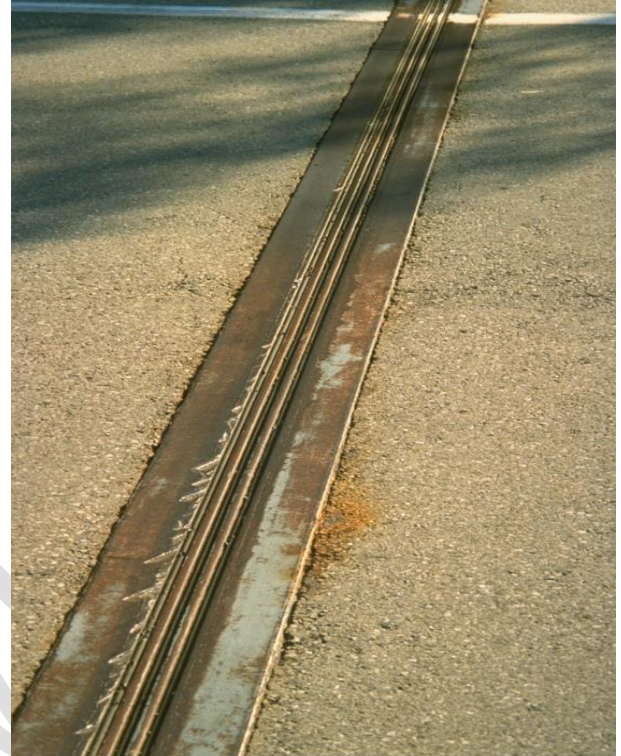
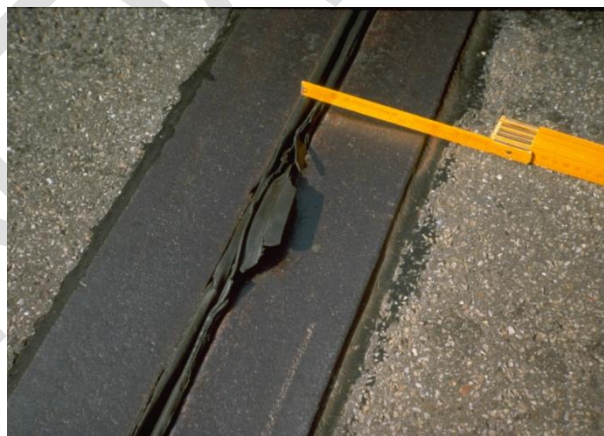
### ZK 3 – schadhaft

- Mechanische Schäden an Fingern und Verankerungsplatte
- Randfuge zum Belag löst sich ab
- Korrosionsschutz in weiten Bereichen abgegelöst

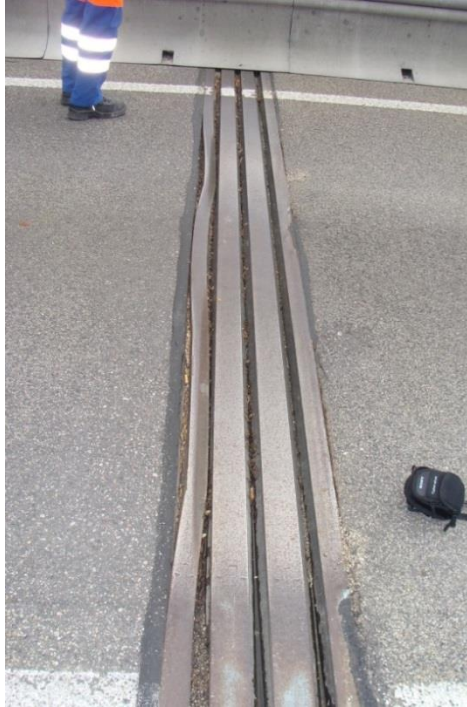
#### ZK 4 – schlecht

- Verformte Stahlteile vertikal und horizontal
- Undichter Übergang
- Dehnprofile undicht
- Randfugen zum Belag abgelöst

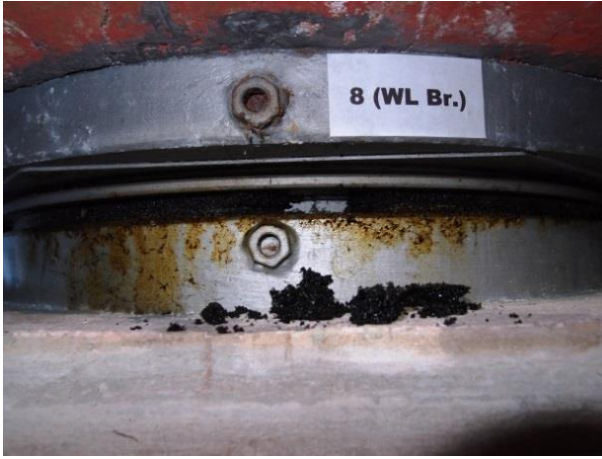
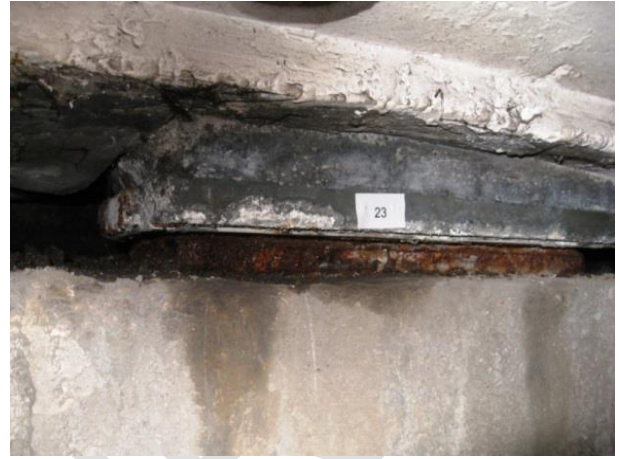
### ZK 2 – annehmbar

- Korrosionsschutz teilweise abgelöst
- Leichte Korrosion / Flugrost

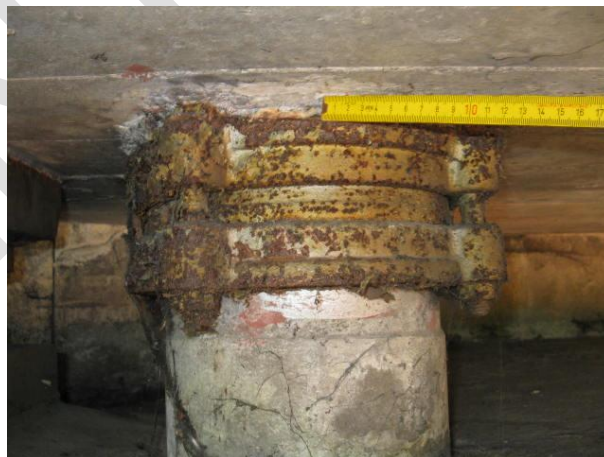
### ZK 3 – schadhaft

- Starke Verschmutzung
- Korrosionsschutz schadhaft
- Korrosion mit Lochfrass
- Gleitspaltmessung 0.5-1.0mm möglich
- Ausgequetschte Elastomere
- Lose oder schadhafte Lagerplatten
- Schadhafte oder zu dünne Teflonbeschichtung (1 mm – 0.5 mm).

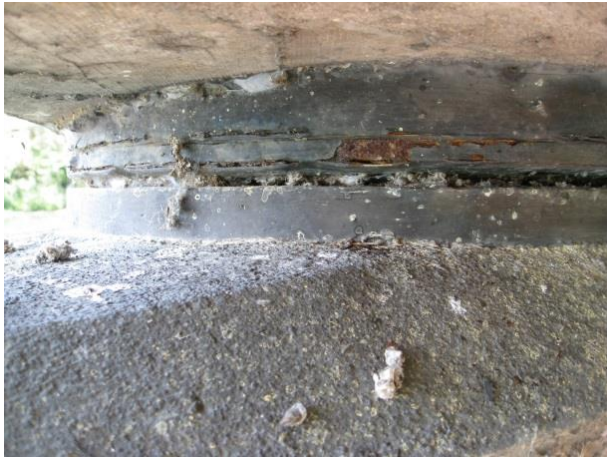
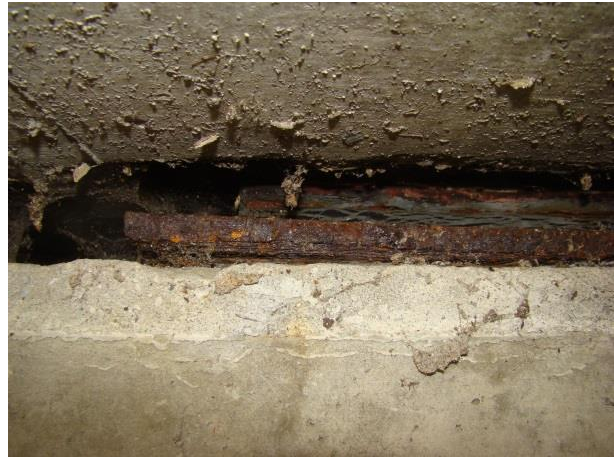
#### ZK 4 – schlecht

- Massiver Lochfrass mit starker Einschränkung der Funktionalität
- Lose oder schadhafte Lagerplatten
- Schadhafte Einbettung und Krafteinleitung
- Gleitspaltmessung nicht messbar

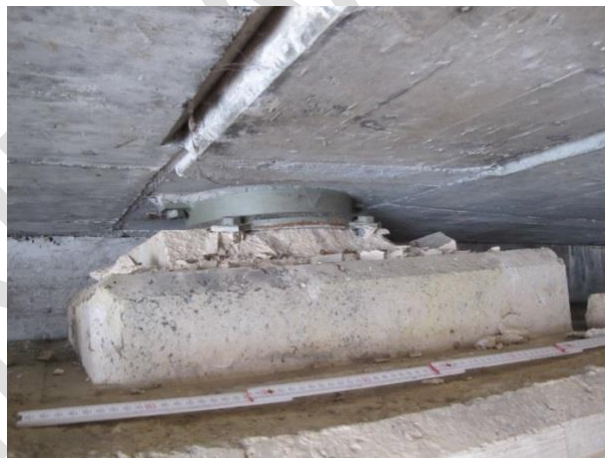
#### ZK 5 – alarmierend

- Brückenlager defekt, so dass Funktionalität nicht mehr gegeben ist
- Keine Krafteinleitung in Einbettung vorhanden

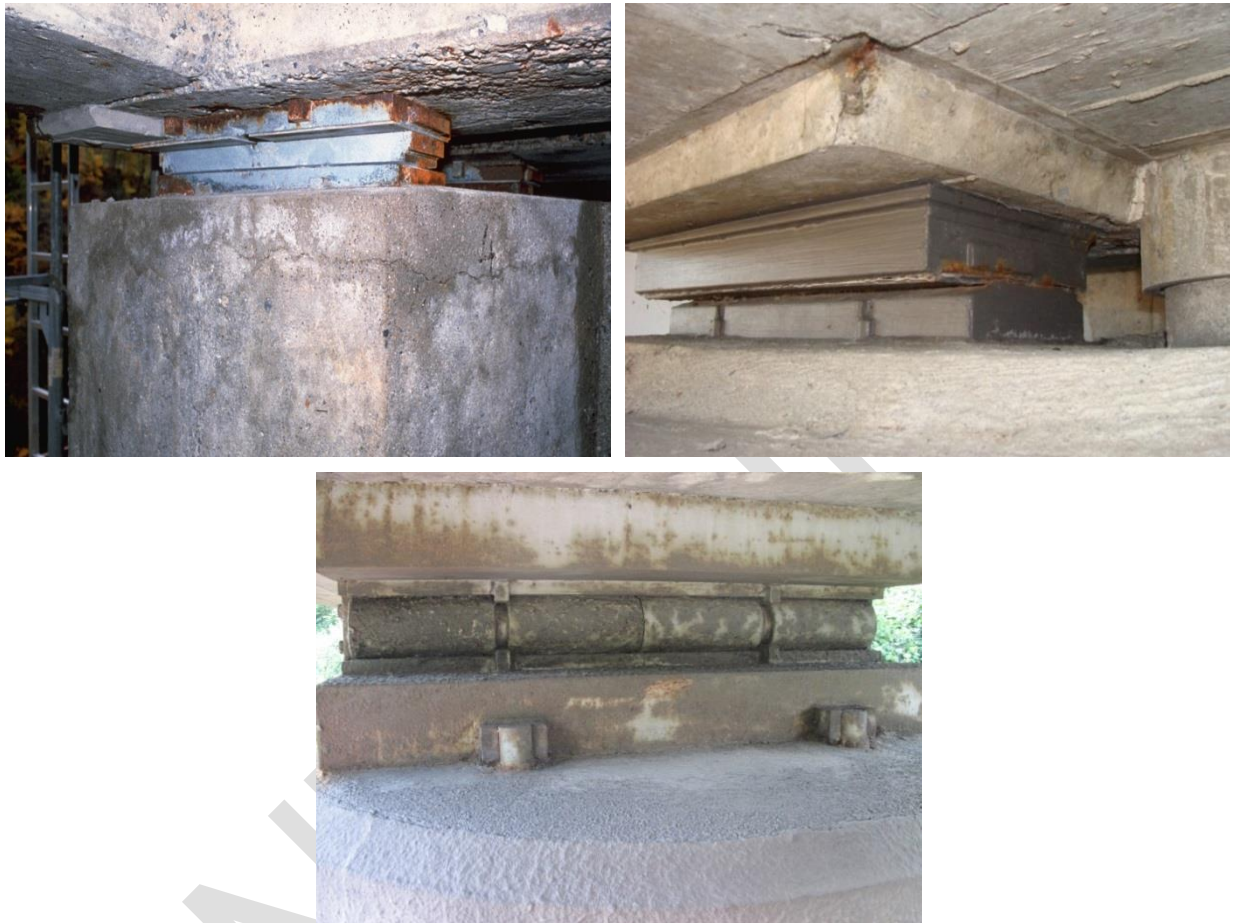
### ZK 2 – annehmbar

- Leichte Korrosion / Flugrost
- Funktionalität nicht beeinträchtigt
- Korrosionsschutz teilweise abgeblättert

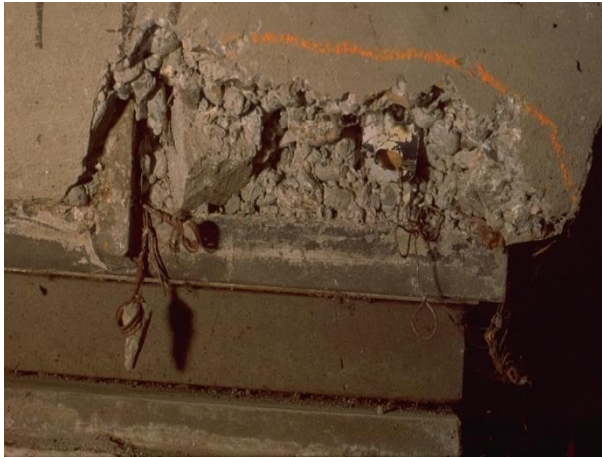
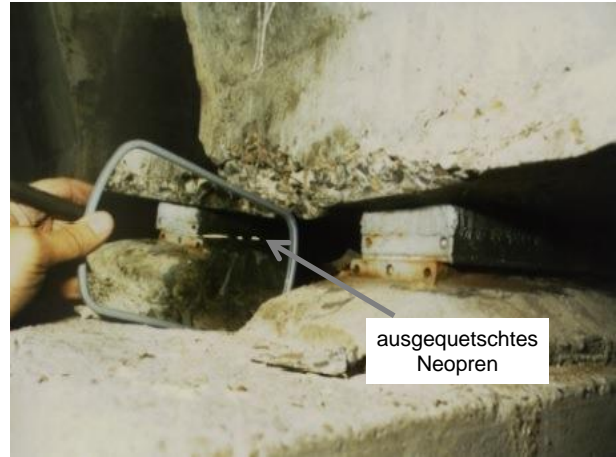
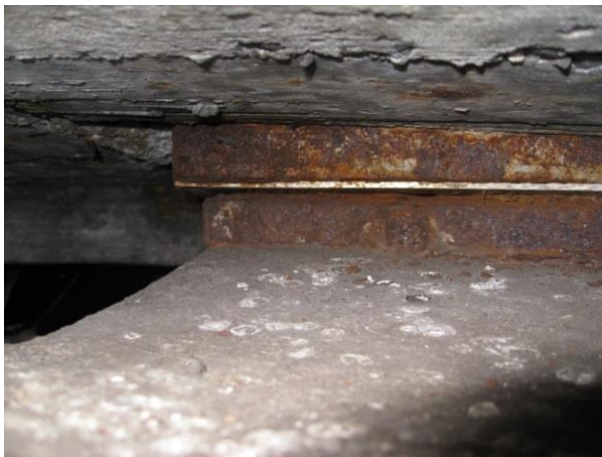
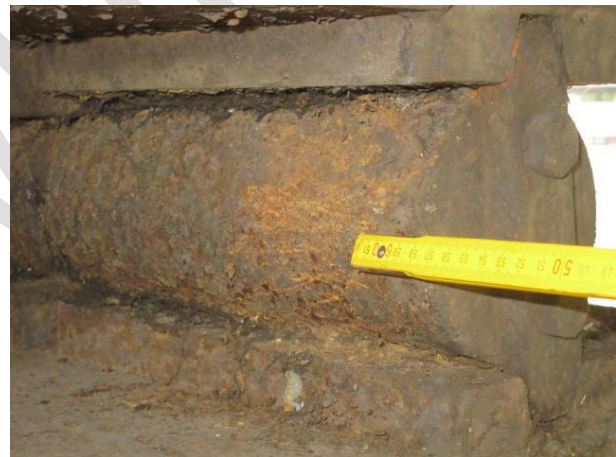
### ZK 3 – schadhaft

- Starke Korrosion mit Lochfrass
- Funktionalität beeinträchtigt
- Korrosionsschutz schadhaft
- Gleitspaltmessung 0.5 - 1.0 mm möglich

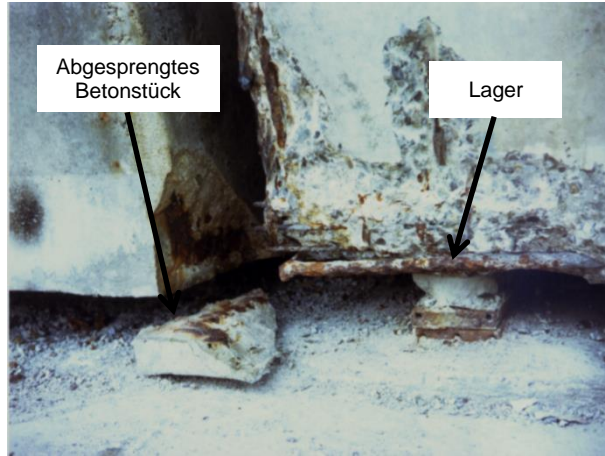
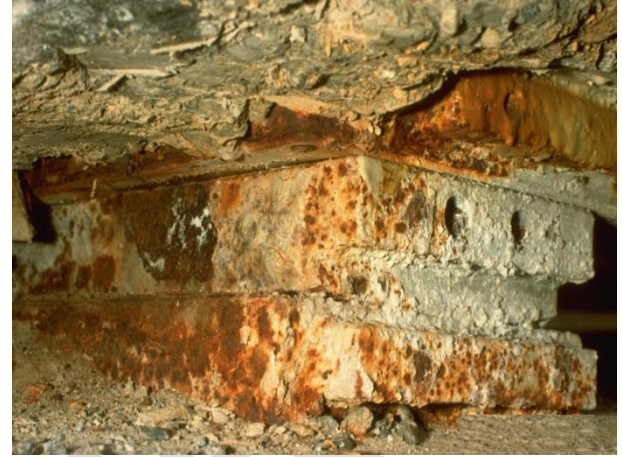
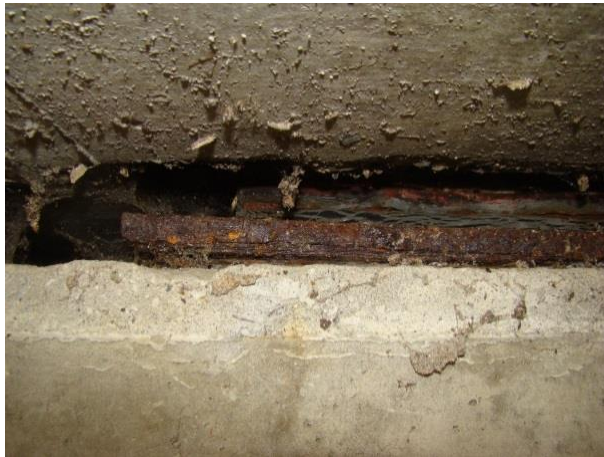
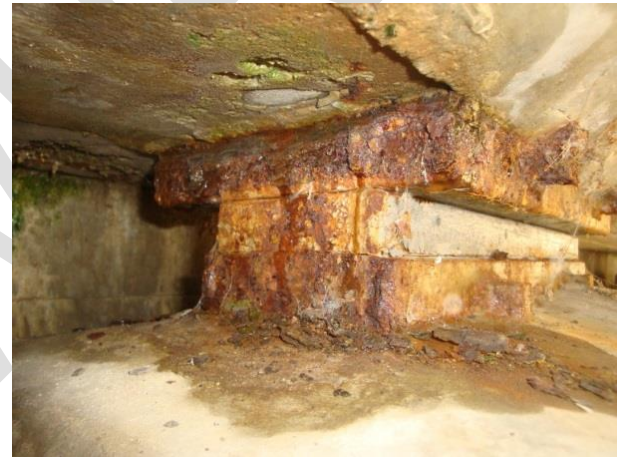
#### ZK 4 – schlecht

- Massiver Lochfrass mit starker Einschränkung der Funktionalität
- Gleitspaltmessung nicht messbar
- Rollenlager: schadhafte Lagerrollen (Risse)

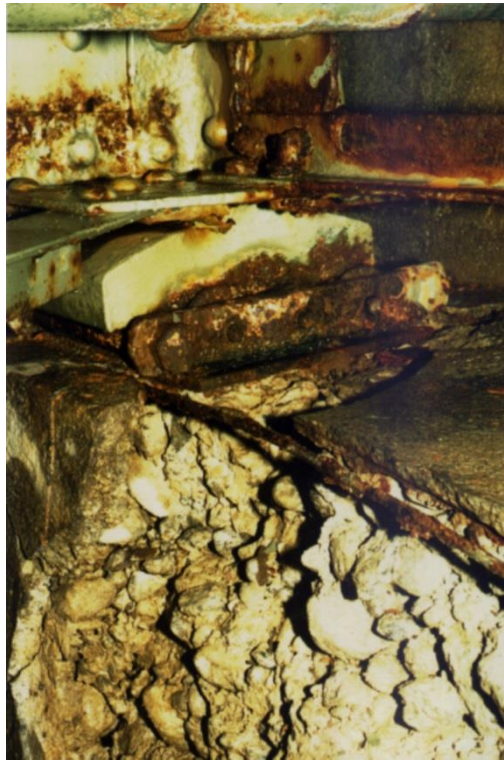
**ZK 5 – alarmierend**

- Brückenlager defekt, so dass Funktionalität nicht mehr gegeben ist

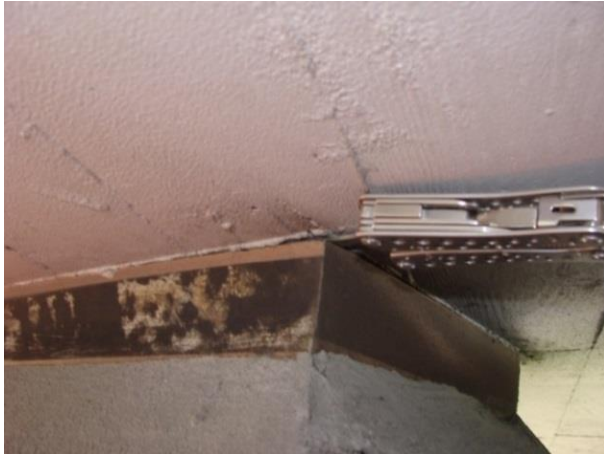
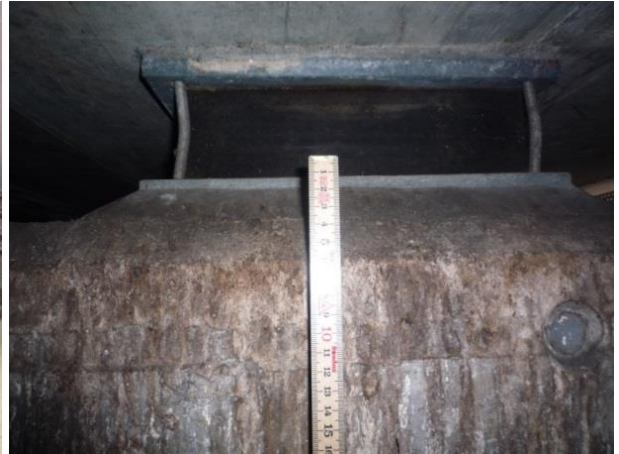
### ZK 2 – annehmbar

- Leichte Korrosion / Flugrost
- Funktionalität nicht beeinträchtigt
- Korrosionsschutz teilweise abgeblättert

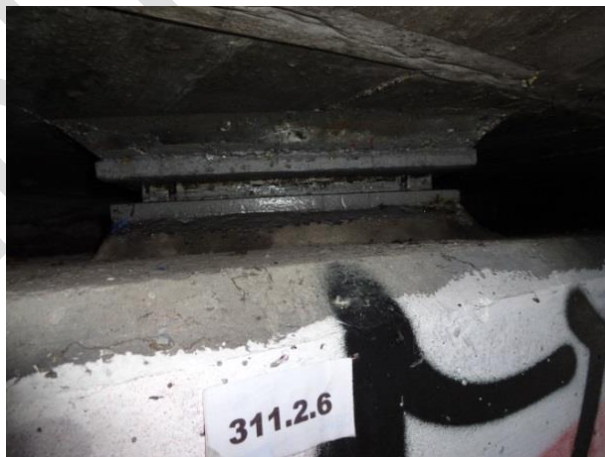
### ZK 3 – schadhaft

- Bedeutende Schäden
- Verschmutzung
- schadhafter Korrosionsschutz
- ausgequetschte Elastomere
- lose oder schadhafte Lagerplatten
- Gleitspalt beträgt 0.5 - 1.0 mm

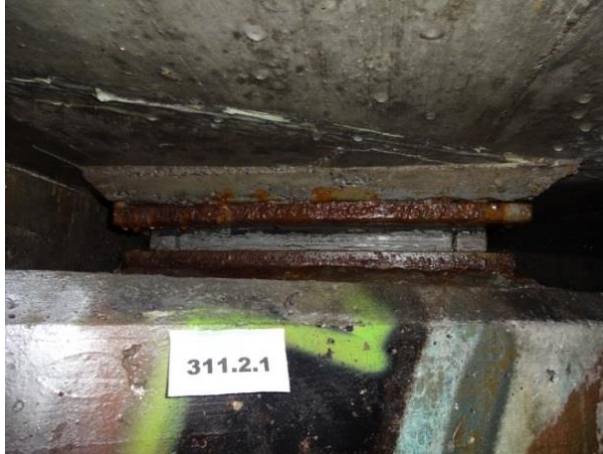
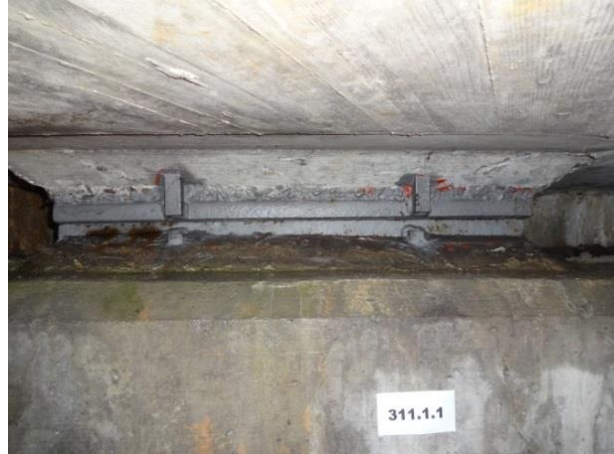
#### ZK 4 – schlecht

- Starke Korrosion obere und untere Kopfplatte, Funktionalität stark eingeschränkt
- Bewegungsmöglichkeit weitgehend verhindert
- Gleitspalt < 0.2 mm

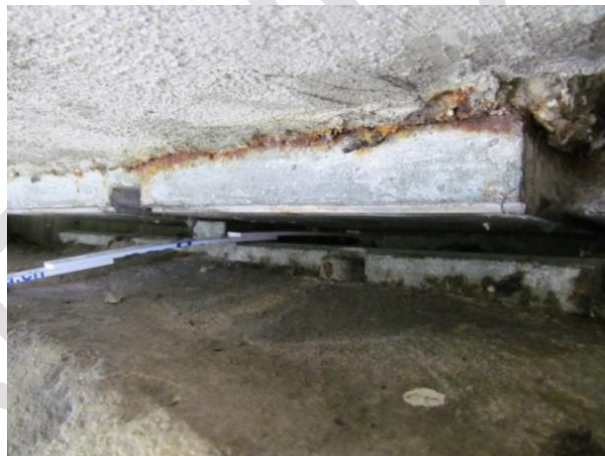
#### ZK 5 – alarmierend

- Brückenlager defekt, so dass Funktionalität nicht mehr gegeben ist

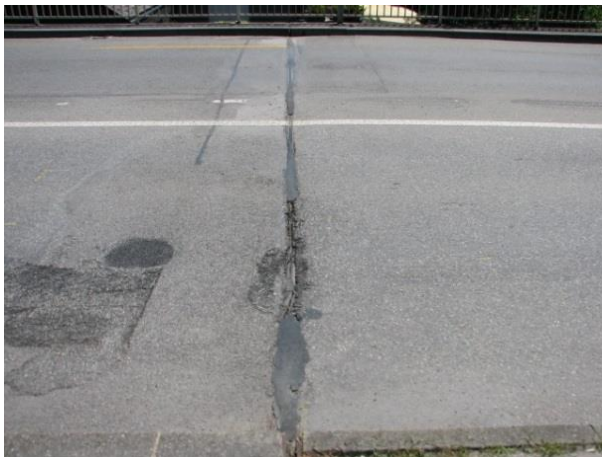
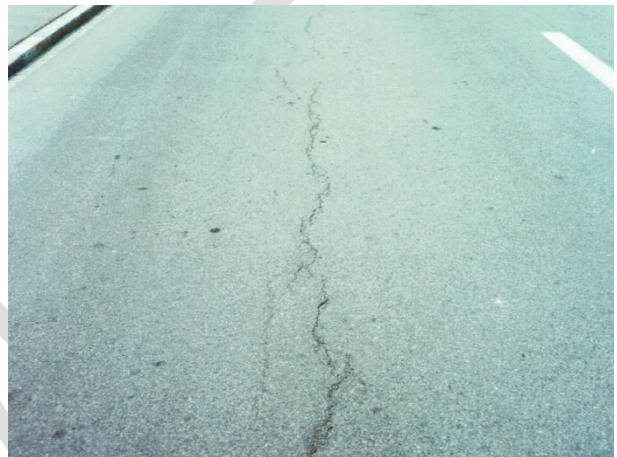
**ZK 2 - annehmbar**

- Belag: unbedeutende Spurrinnen und/oder feine Risse; lokal offene Fugen
- Abdichtung: Keine erkennbaren Schäden

**Bemerkung:** Auf den abgebildeten Fotos werden nur die Schäden am Belag illustriert, da die Schäden an der Abdichtung nicht sichtbar sind sondern nur deren Folgen; Diese wiederum treten in der Regel als Ausspülungen der Untersicht der Fahrbahnplatte in Erscheinung. Fotos zu Schäden durch Ausspülung sind beim Schadensprozess "Ausspülung von Beton" zu finden.

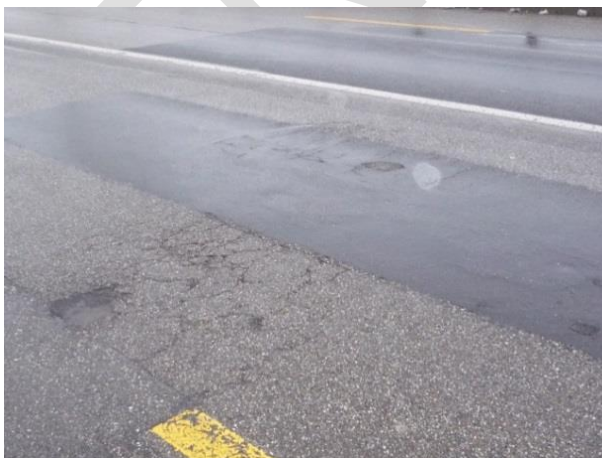
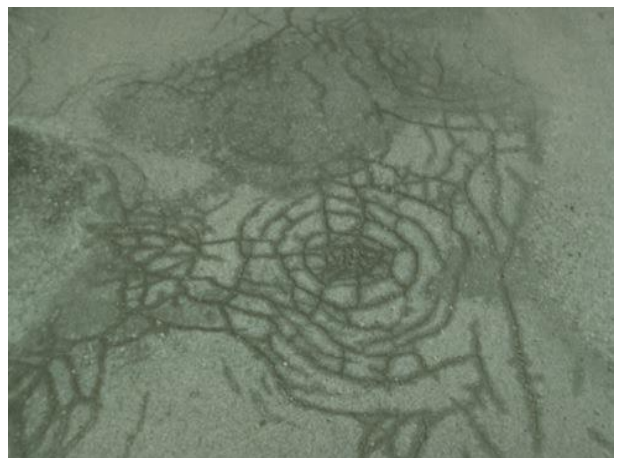
**ZK 3 – schadhaft**

- Belag: erkennbare Spurrinnen, jedoch innerhalb der Toleranzen, Risse im Belag jedoch ohne lose Belagsstücke, reduzierte Rauheit des Belags.
- Abdichtung: Lokale Zerstörung der Abdichtung; undichte Fugenfüllungen (punktuelle Ablösung); Blasenbildung im Belag; Kalkausscheidungen und Korrosion an exponierten Stellen (Fugen, Fahrbahnübergänge, Einlaufschächte); DDEE (Dampf Druck Entlastungs Einrichtungen) tropfen vereinzelt

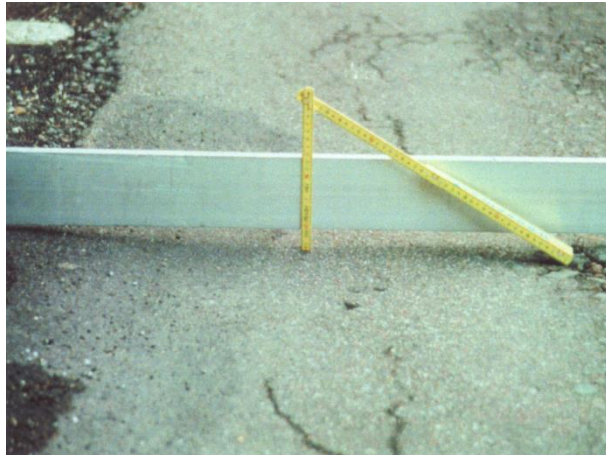
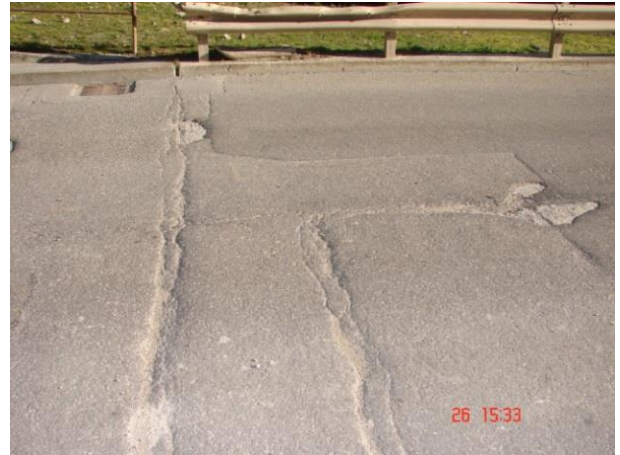
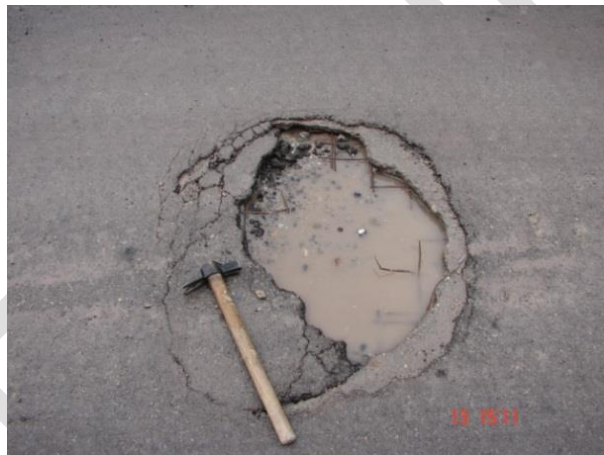
#### ZK 4 – schlecht

- Belag: Spurrinnen nicht mehr innerhalb der Toleranzen der Normen, lose Belagsstücke, Rauheit ungenügend, Gefahr für die Verkehrsteilnehmer; Verformungen.
- Abdichtung: Starke Schäden; starke Blasenbildung und Risse im Belag über ausgedehnte Bereiche; DDEE (Dampfdruck-Entlastungseinrichtungen) führen Wasser; Abdichtung flächig undicht; Ablösung Fugenfüllung < 50%

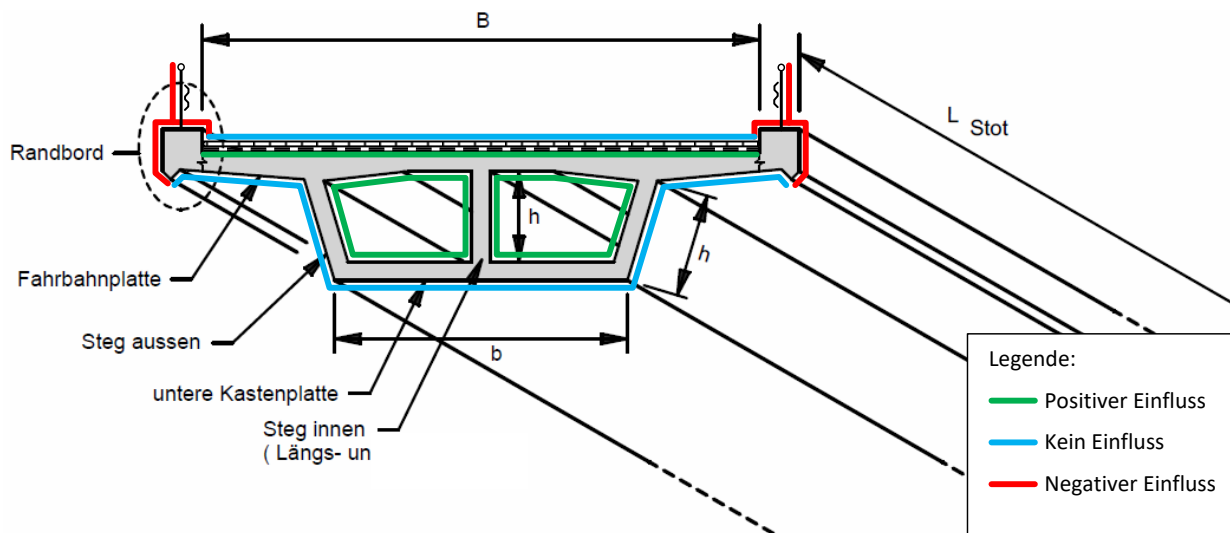
Abbildung 6: Kastenträger

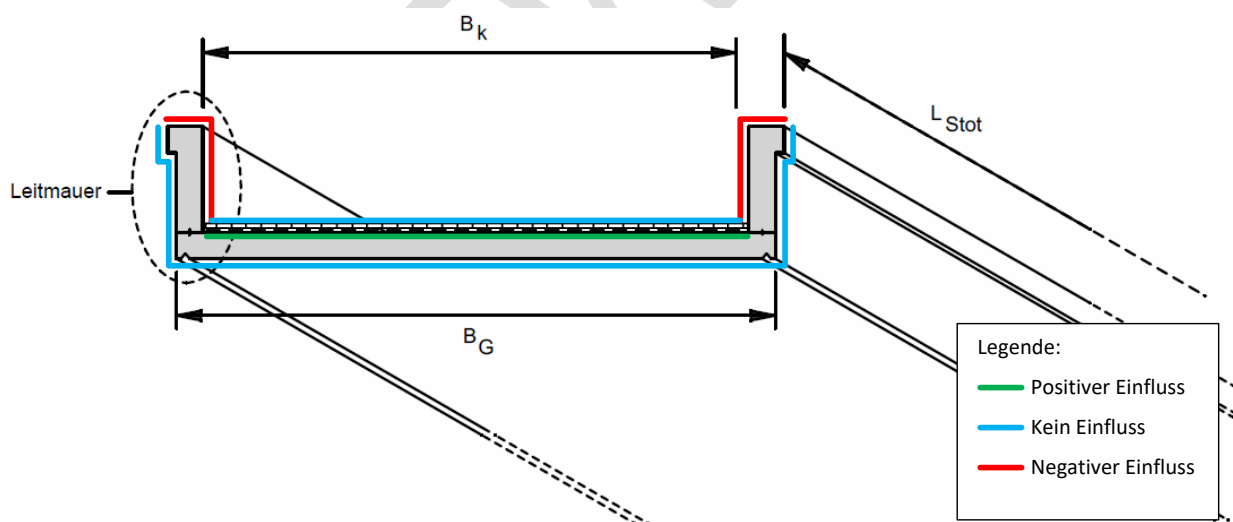
Abbildung 7: Trogquerschnitt

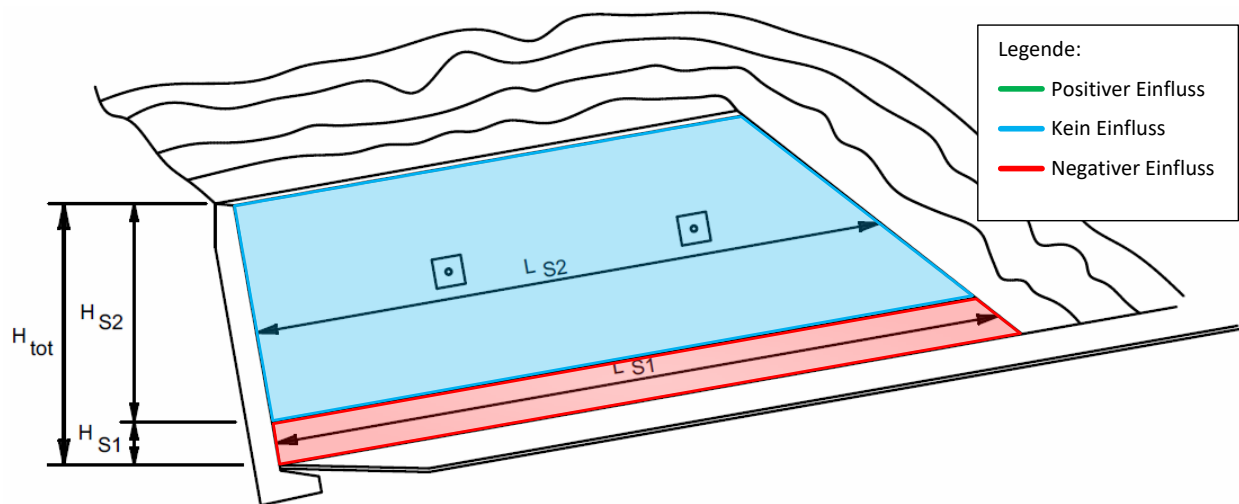
Abbildung 8: Stützmauer

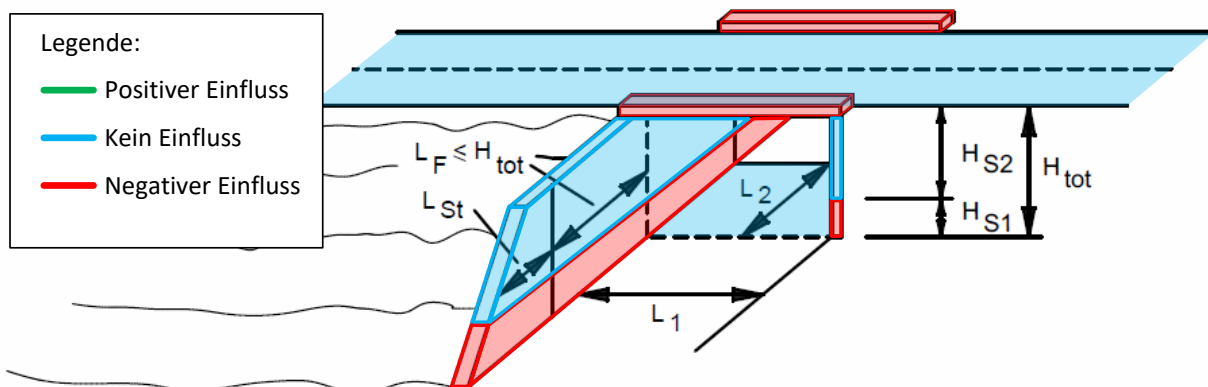
Abbildung 9: Rahmen bei Unterführungen

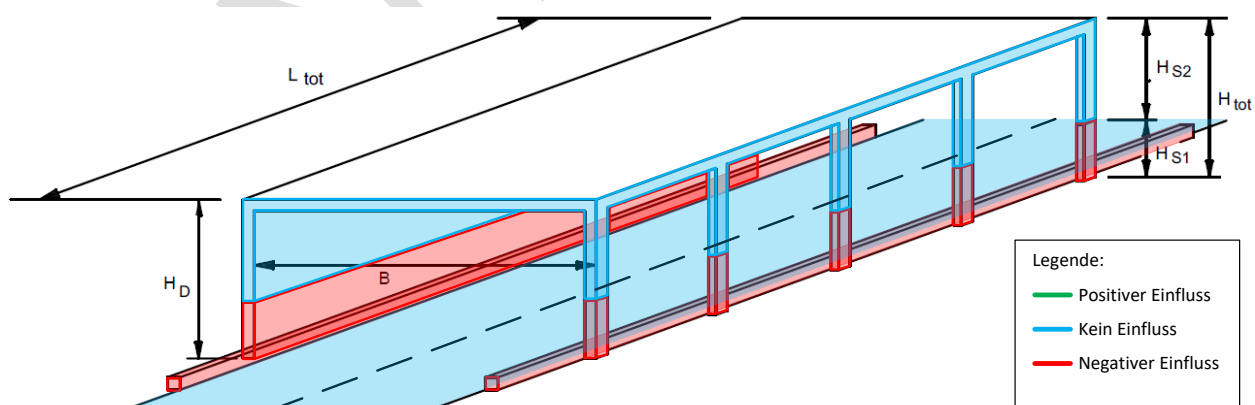
Abbildung 10: Galerie

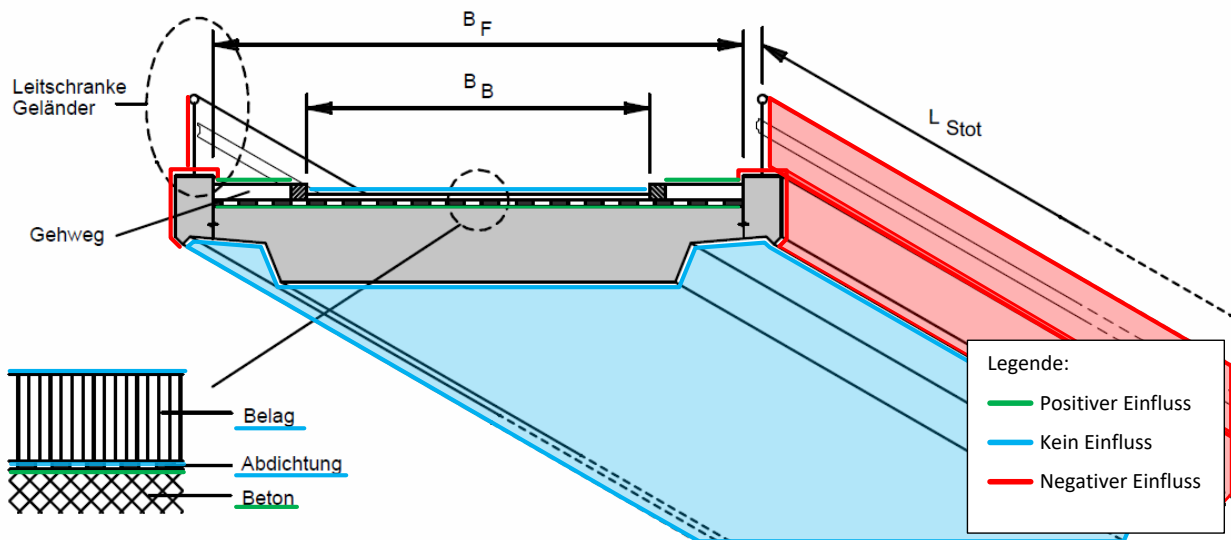
Abbildung 11: Fahrbahnabdichtung und Belag sowie Leitschranke bei Plattenbalken
