## Bauwerksinformationen: 114-013

Bauwerksname: Durchl HWE Leebach (AWEL S59)

Gemeinde: Fischenthal  
Gebiet: UR III, UB 9

Bauwerksart: Durchlass mit geschlossenem Querschnitt  
Länge / Fläche: 160.00m / 416.00m<sup>2</sup>  
Baujahr: 1986  
Eigentümer: BD Zürich, TBA/P+R/KB, Zürich  
Unterhaltungspflicht: BD Zürich, TBA/P+R/KB, Zürich  
Überwachung:

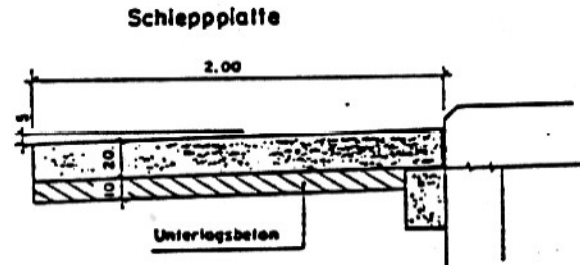
0114-13

Strassen Nr.	Kanton	Km.	Pol. Gemeinde	Brückenbezeichnung	Obj. Nr.	Koordinaten (Landestop.)
S-1	ZH		Fischenthal	Leebach Entlastungskanal	24	711.750 / 241.500

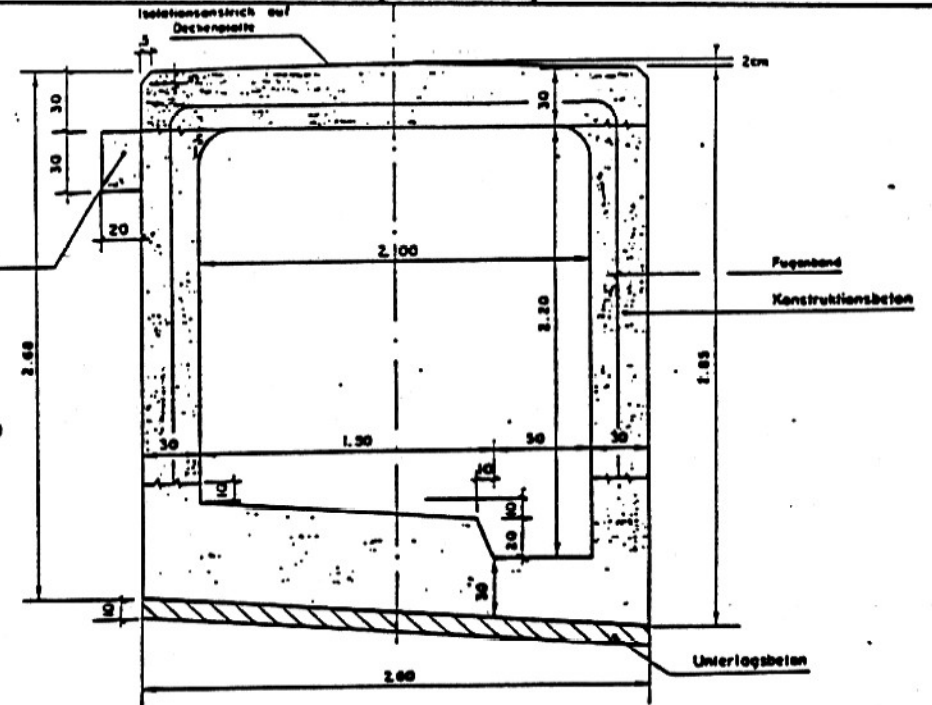
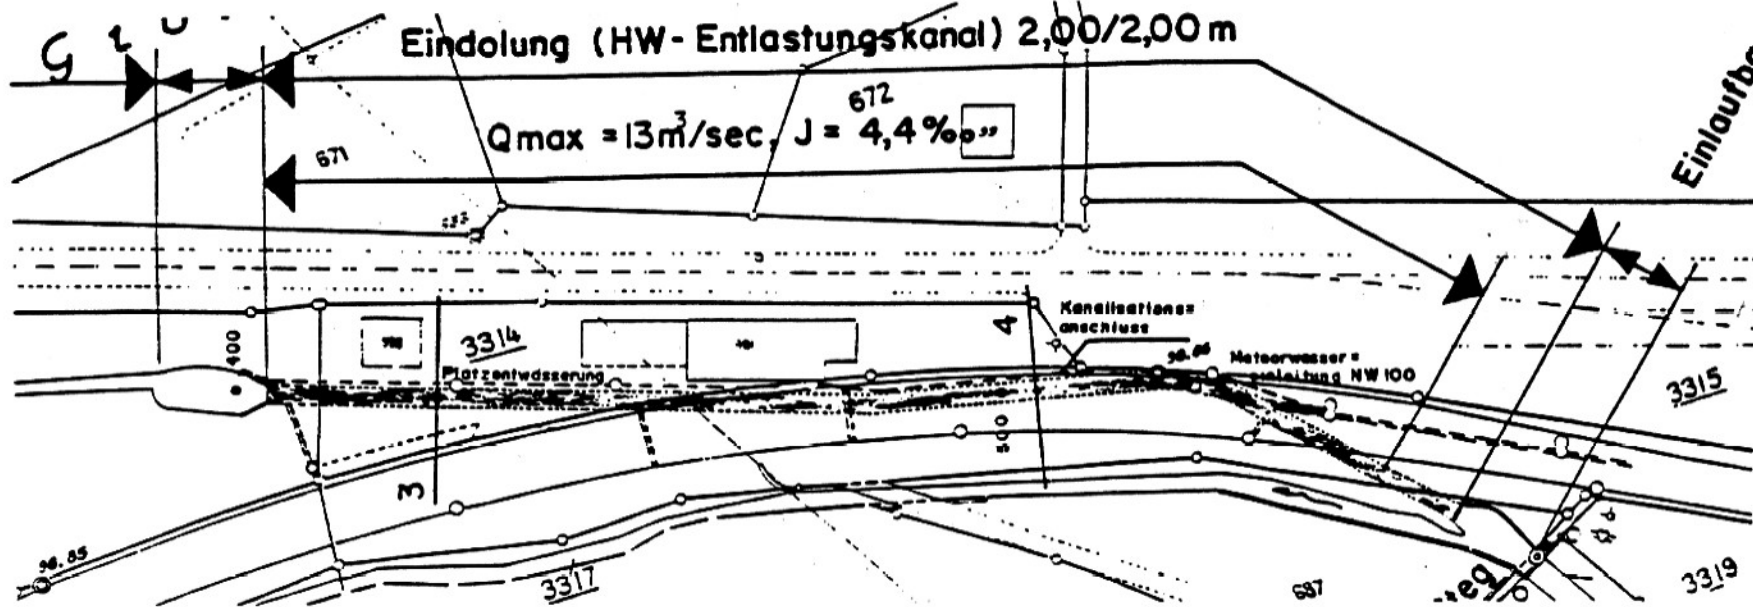
Einbau der Schleppplatten

teilweise keine  
ausseitig  
beidseitig (in Situation 1:100 ersichtl.)

Ausragung für Schleppplatte
