Kanton Zürich
Baudirektion
Amt für Abfall, Wasser, Energie und Luft

Schutzbautenmanagement- system im Kanton Zürich

Handbuch Bestandesaufnahme | Teil D - INSPEKTION
11. Juni 2021

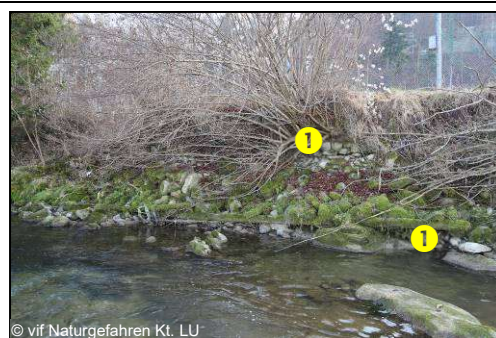
Zustandsklasse «zerstört»

Im SBMS ZH werden alle Schutzbauten unabhängig von Alter und Zustand erhoben. Daher kann es sein, dass von einem SBW nur noch wenige Überreste erkennbar sind (1). Diese Schutzbauten sind natürlich nicht mehr wirksam. Sie sollen aber trotzdem und mit minimalem Aufwand erhoben werden, damit ihre Bedeutung für das Gesamtsystem beurteilt werden kann.

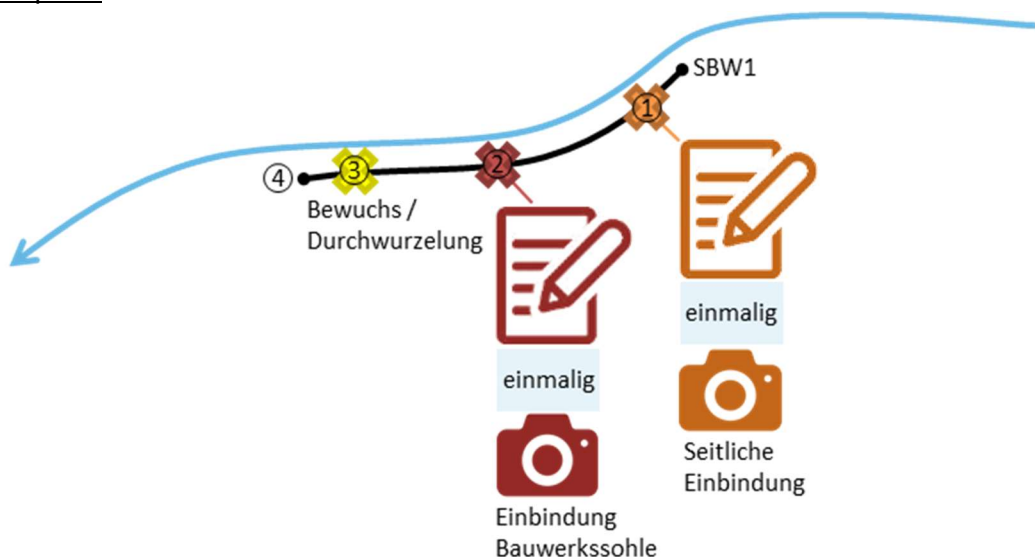
Beispiel 1

- ① SB «Seitliche Einbindung», ZK3 schadhaft
 - Feststellung absetzen, Häufigkeit «einmalig»
 - Schadensfoto machen
 - Speichern
- ② SB «Einbindung Bauwerkssohle», ZK4 alarmierend
 - Feststellung absetzen, Häufigkeit «einmalig»
 - Schadensfoto machen

- Speichern
- ③ SB «Bewuchs/Durchwurzelung», ZK2 mangelhaft
 - Keine Feststellung, da bereits SBW mit ZK3 oder ZK4 vorhanden
 - Kein Schadensfoto
- ④ Resultat am Endpunkt von SBW1: ZK4 alarmierend Einbindung Bauwerkssohle
 - Abschliessen

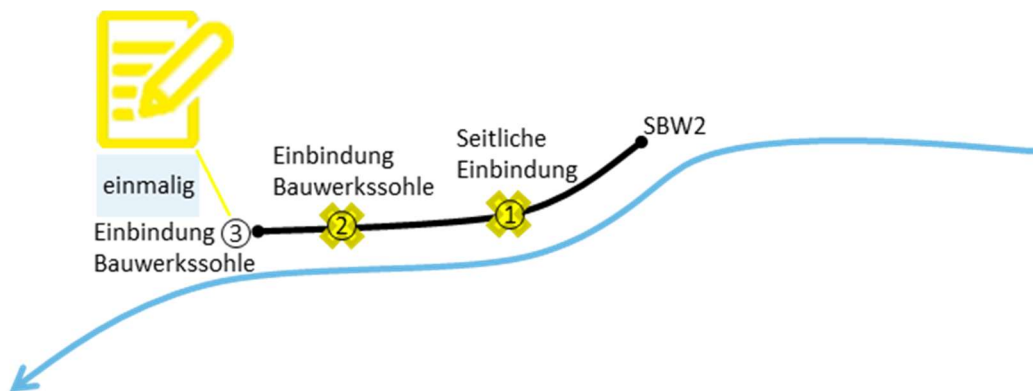
Beispiel 2

- ① SB «Seitliche Einbindung», ZK2 mangelhaft
 - SB und ZK merken, noch keine Feststellung absetzen
 - Kein Schadensfoto
- ② SB «Einbindung Bauwerkssohle», ZK2, mangelhaft
 - SB und ZK merken, da diese SB als massgeblicher eingestuft wird
 - Kein Schadensfoto
- ③ Resultat am Endpunkt von SBW2: ZK2 mangelhaft Einbindung Bauwerkssohle
 - Da ZK2 die höchste Zustandsklasse des SBW darstellt, wird beim Endpunkt eine entsprechende Feststellung abgesetzt (ohne Schadensfoto - bei ZK2 wird deshalb bis zum Endpunkt zugewartet, da nur dann eine entsprechende Feststellung abgesetzt werden muss, wenn keine ZK3 oder ZK4 auftritt).
 - Abschliessen

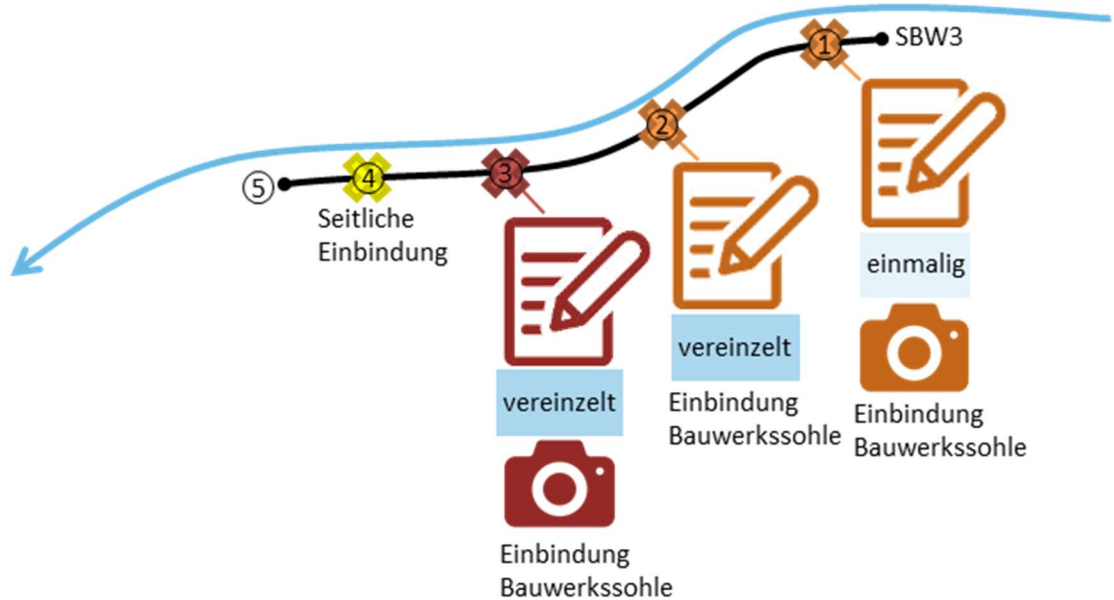
Beispiel 3

- ① SB «Einbindung Bauwerkssohle», ZK3 schadhaft
 - Feststellung absetzen, Häufigkeit «einmalig»
 - Schadensfoto machen
 - Speichern
- ② SB «Einbindung Bauwerkssohle», ZK3 schadhaft
 - Häufigkeit anpassen auf «vereinzelt»
 - Kein zusätzliches Schadensfoto (im Einzelfall kann das Schadensfoto ersetzt werden, falls das SB deutlich besser erkennbar ist)
 - Speichern
- ③ SB «Einbindung Bauwerkssohle», ZK4 alarmierend
 - ZK in Feststellung auf alarmierend erhöhen, Häufigkeit auf «einmalig» reduzieren
 - Schadensfoto machen und dasjenige mit ZK3 ersetzen
 - Speichern
- ④ SB «Seitliche Einbindung», ZK2 mangelhaft
 - Keine Feststellung, da bereits ZK4 vorhanden
- ⑤ Resultat am Endpunkt von SBW3: ZK4 alarmierend Einbindung Bauwerkssohle
 - Abschliessen

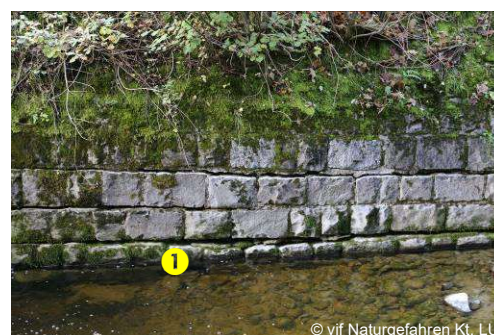
Nur eindeutig identifizierbare Schadensbilder erfassen und bewerten

Grundsätzlich sollen nur diejenigen Schadensbilder erfasst und bewertet werden, welche vor Ort eindeutig identifizierbar sind. Das Bild zeigt einen Längsverbau Stein mit deutlichen Anzeichen von Setzungen (1), die als schadhaft zu bewerten sind. Der linke Bildbereich legt die Vermutung nahe, dass die Ursache für die Setzung in einer Unterkolkung liegt. Die Unterkolkung könnte auch die Einbindung der Bauwerkssohle beeinträchtigen. Da diese jedoch aktuell nicht eindeutig sichtbar ist, wird die Einbindung der Bauwerkssohle nicht bewertet.

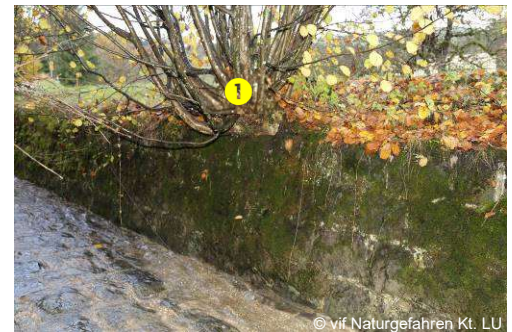
Das Bild zeigt einen Längsverbau Stein mit dem Schadensbild Bewuchs/Durchwurzelung. Wäre alleine der Durchmesser als quantitatives Kriterium massgebend, würde dieser Strauch (1) ($\varnothing > 30 \text{ cm}$) einen schadhaften Zustand (ZK3) implizieren. Da der Strauch jedoch auf der Mauer liegt, hinter dieser wurzelt, keinerlei Schäden durch Wurzeldruck sichtbar sind und auch Auflast sowie Hebelwirkung kein offensichtliches Problem darstellen, darf hier die Zustandsklasse mangelhaft (ZK2) gewählt werden.

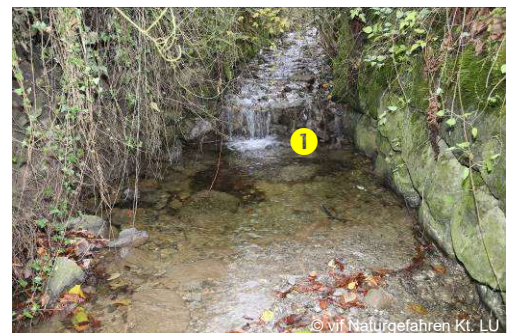
Aufgepasst bei Werksanfang und -ende

Bei Linienelementen sollte bei Werksanfang und -ende immer überprüft werden, ob das ursprüngliche Werk vollständig vorhanden ist oder ob ein Teil abgetragen wurde. Wäre ein Bereich abgetragen, hätte dies die Zustandsklasse alarmierend (ZK4) zur Folge. Das Bild zeigt eine Pflasterung mit Stein, wobei das untere Ende abgetragen wurde (1) (Schadensbild Erosion/Abrasion/Abtrag).

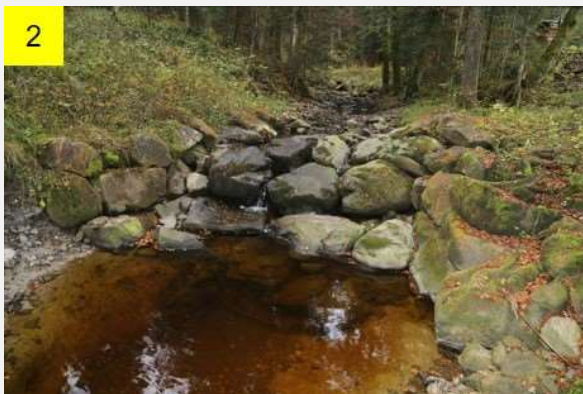
Kurze Blockrampe mit grossem Kolk (bis auf Felsuntergrund). Die untere Einbindung ist jedoch intakt und nicht unterspült (keine Unterkolkung).

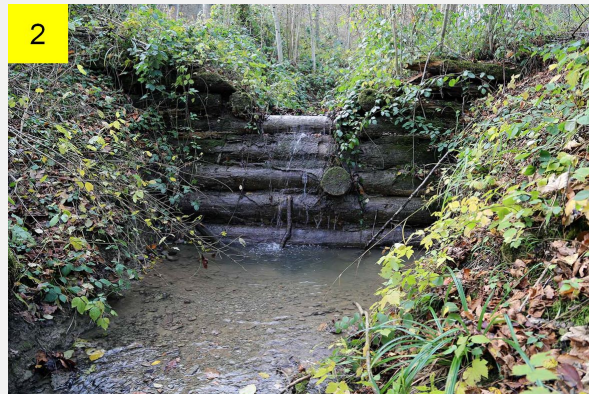
Holzsperrre mit grossem Kolk. Die untere Einbindung ist jedoch intakt und nicht unterspült (keine Unterkolkung).

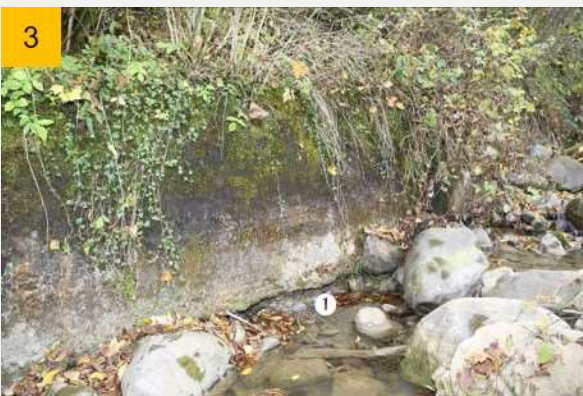
Längsverbau Beton. Nach einer Sohlenabsenkung wurde die untere Einbindung lokal unterspült ①.

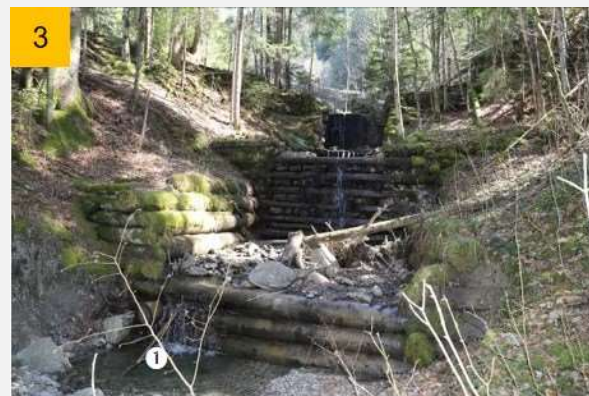
Holzsperrre mit Vorsperre. Die Vorsperre ist lokal unterspült ①.

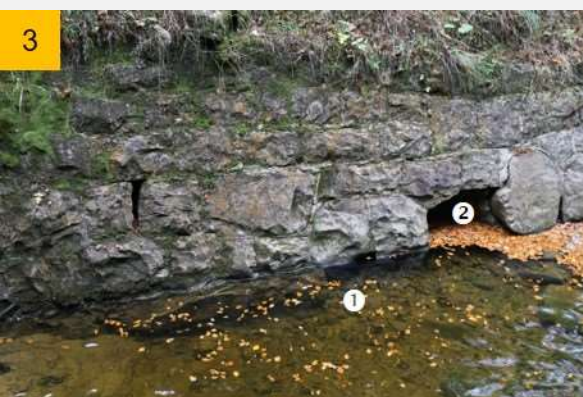
Längsverbau Stein mit lokaler Unterspülung ① und herausgefallenen Steinen aufgrund einer Sohlenabsenkung (②, wird als Schadensbild 19 Verwitterung/Abplatzung/... bewertet).

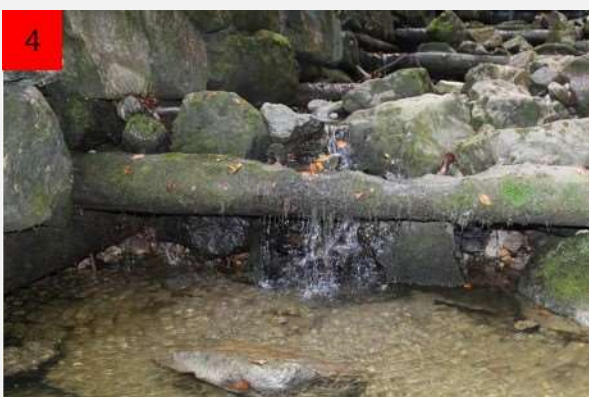
Holzschwelle, welche auf der ganzen Länge unterspült ist und frei liegt.

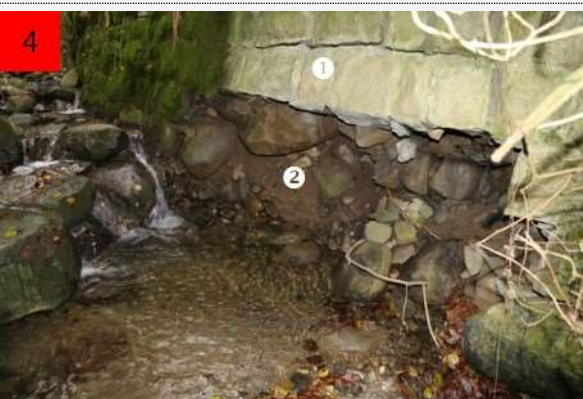
Längsverbau Stein mit Unterspülung. Deutlich sichtbar auch die sekundären Beeinträchtigungen 20 Verformung/Riss/Setzung/Bruch ① und 16 Erosion/Abrasion/Abtrag ②.
