## **PATINOIRE DES MÉLÈZES**

Bien-Fonds n°17244, Rue des Mélèzes, 2300 La Chaux-de-Fonds  
Ville de La Chaux-de-Fonds / Service des sports

Philippe Langel SA Architecte dipl. EPFL/SIA, 2300 La Chaux-de-Fonds  
GVH La Chaux-de-Fonds SA Ingénieurs civils EPF/SIA, 2300 La Chaux-de-Fonds  
Planair SA Ingénieurs conseils en énergies et environnement, 2314 La Sagne

# 1. Introduction

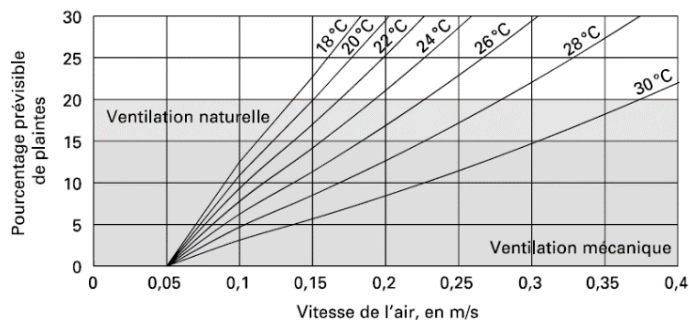
Figure 8 Pourcentage de plaintes pour courants d'air en fonction de la vitesse relative de l'air moyenne près de l'occupant pour diverses températures et pour une intensité de turbulence de 50 % (d'après SN EN ISO 7730); en grisé, les limites tolérables dans les locaux à ventilation naturelle ou mécanique

Le pourcentage des occupants se plaignant de courant d'air alors que la température opérative est idéale est représenté dans la figure 8 et la vitesse locale de l'air admissible dans la figure 5.
