Entwurfsgedanken

Sanierung Feuerwehrlokal Altdorf
SAME SAME BUT DIFFERENT

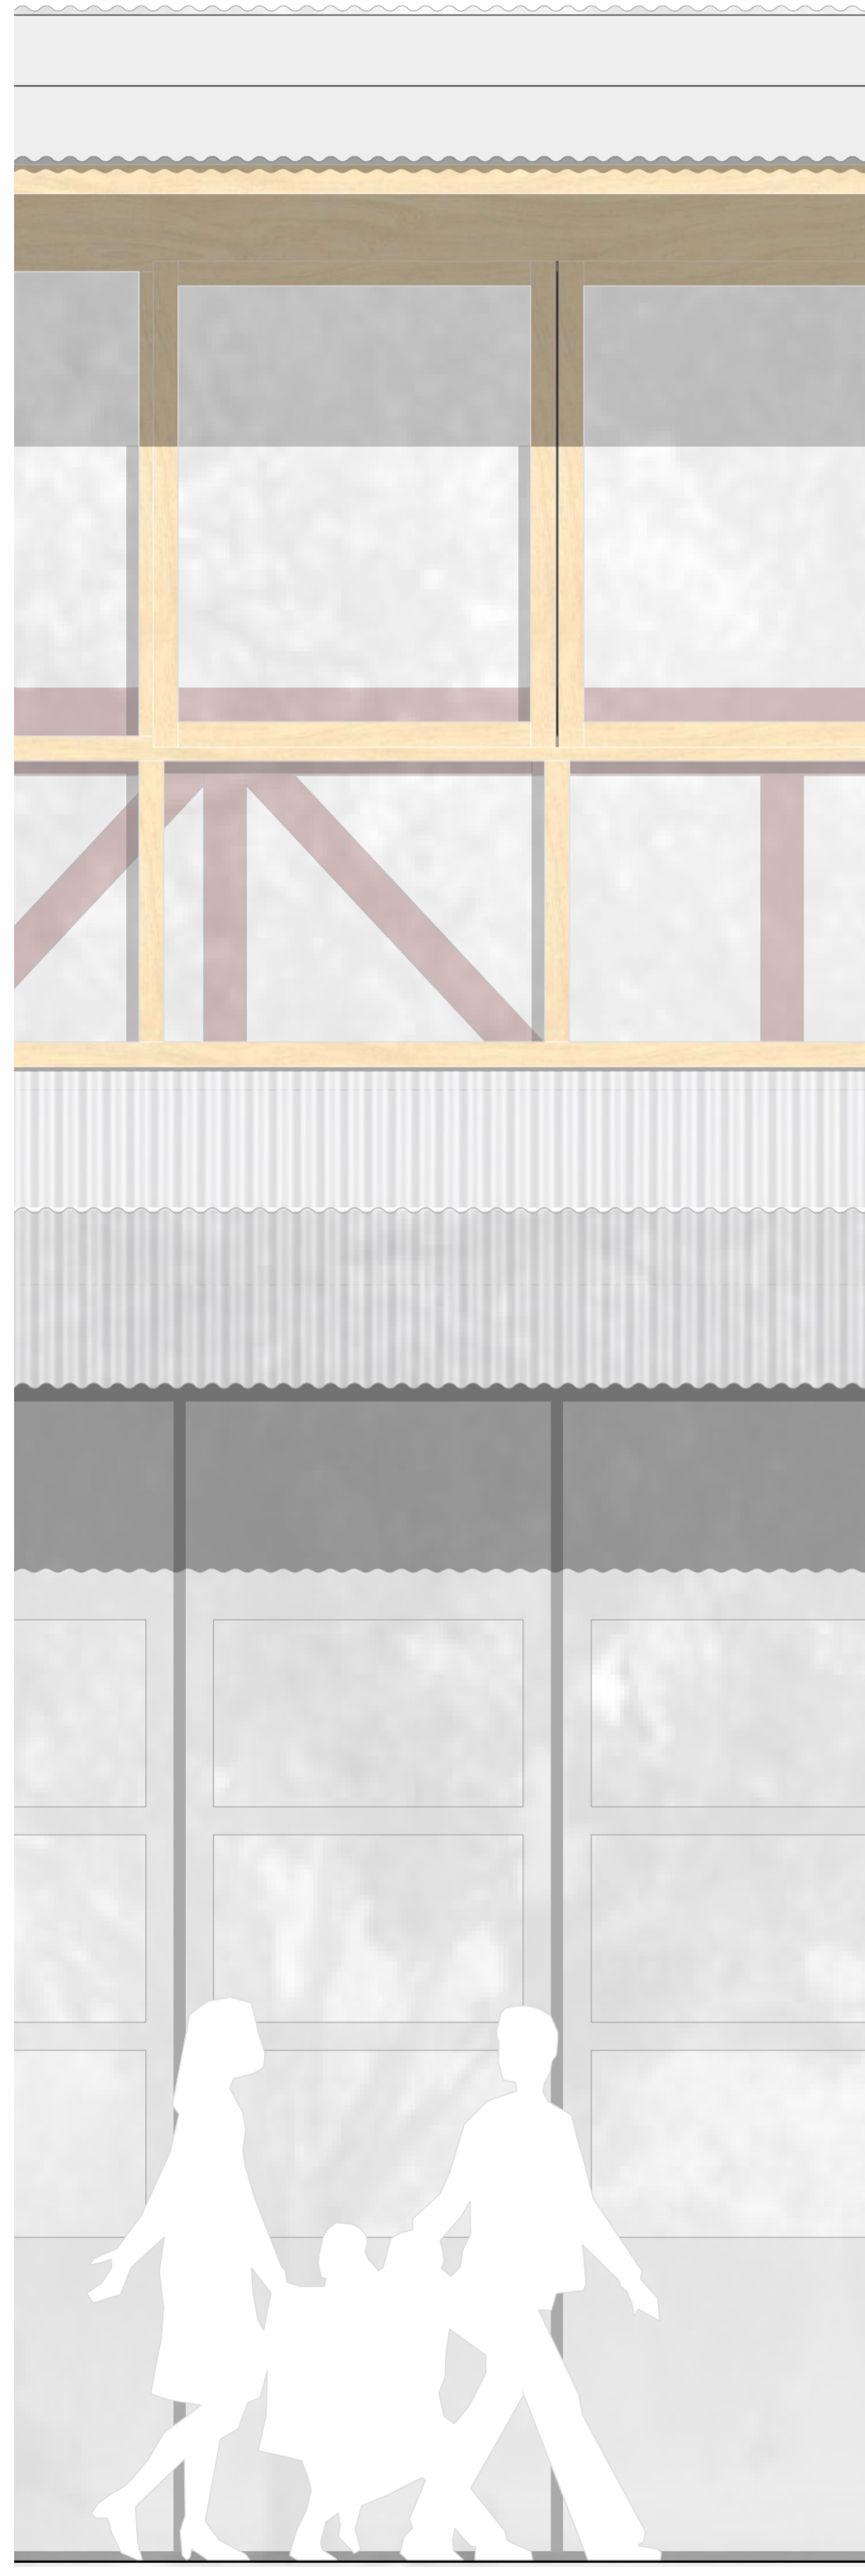
Fassadenansicht M1:20
 Strassenansicht mit neuen Aufbau

Das Erscheinungsbild der Fassade nimmt bestehende Strukturen auf (Gebäude- u. Dachform, Tragstruktur, Tore), addiert und kombiniert diese mit neuen, zusätzlichen gestalterischen aber auch funktionellen Elementen. Ein Spiel aus zwei unterschiedlichen Wellblechoberflächen (matt/glänzend) verdeutlicht Volumensprünge oder zeugt von Spuren aus dem Bestand die verändert wurden. Wenige präzise Farbakzente verleihen der Fassade zusätzlich Reize und verdeutlichen Funktionen (Träger, Fallrohr, Stosschutz, Absturzicherung, etc.) Materialien wie Holz für die Dachkonstruktion, die Fensterleibungen und -rahmen geben der metallischen Fassade Kontrast. Mit verspiegelten oder transparenten Gläsern werden Einblicke bewusst gegeben oder verweigert. So zeigt das Spiegelglas der Zentrale eine sensible Nutzung, während die transparenten Gläser der Fassade des neuen Dachaufbaus die bestehende dahinterliegende Tragstruktur freigibt und nach aussen zeigt.
