Die notwendige energetische Sanierung des Feuerwehrlokals in Altdorf ist die Chance, dem öffentlichen Gebäude am Ortszugang ein prägnanteres und frisches Gesicht zu verleihen. Zur Strasse hin unterscheidet sich das Feuerwehrlokal zu den benachbarten giebelständigen Wohnbauten durch seine traufständige Fassade mit dem auskragenden Vordach. Diese bestehende architektonische Geste, welche den Vorbereich der Fahrzeughalle bildet, wird verstärkt. Einzelne Stahlwinkel verstärken die Unterkonstruktion und ermöglichen, das Vordach von unten zu verkleiden. Die figurative Qualität dieses Elementes wird durch die geschlossene Erscheinung betont. Die übrigen Dachüberstände des Giebelbaus werden rückgebaut. Dies verstärkt den körperhaften Ausdruck des Gebäudes und reduziert die vielen bauphysikalischen Kältebrücken, welche durch die auslaufenden Stahlträger entstanden sind.

Weiterbauen des Konglomerates

Langlebige Konstruktion

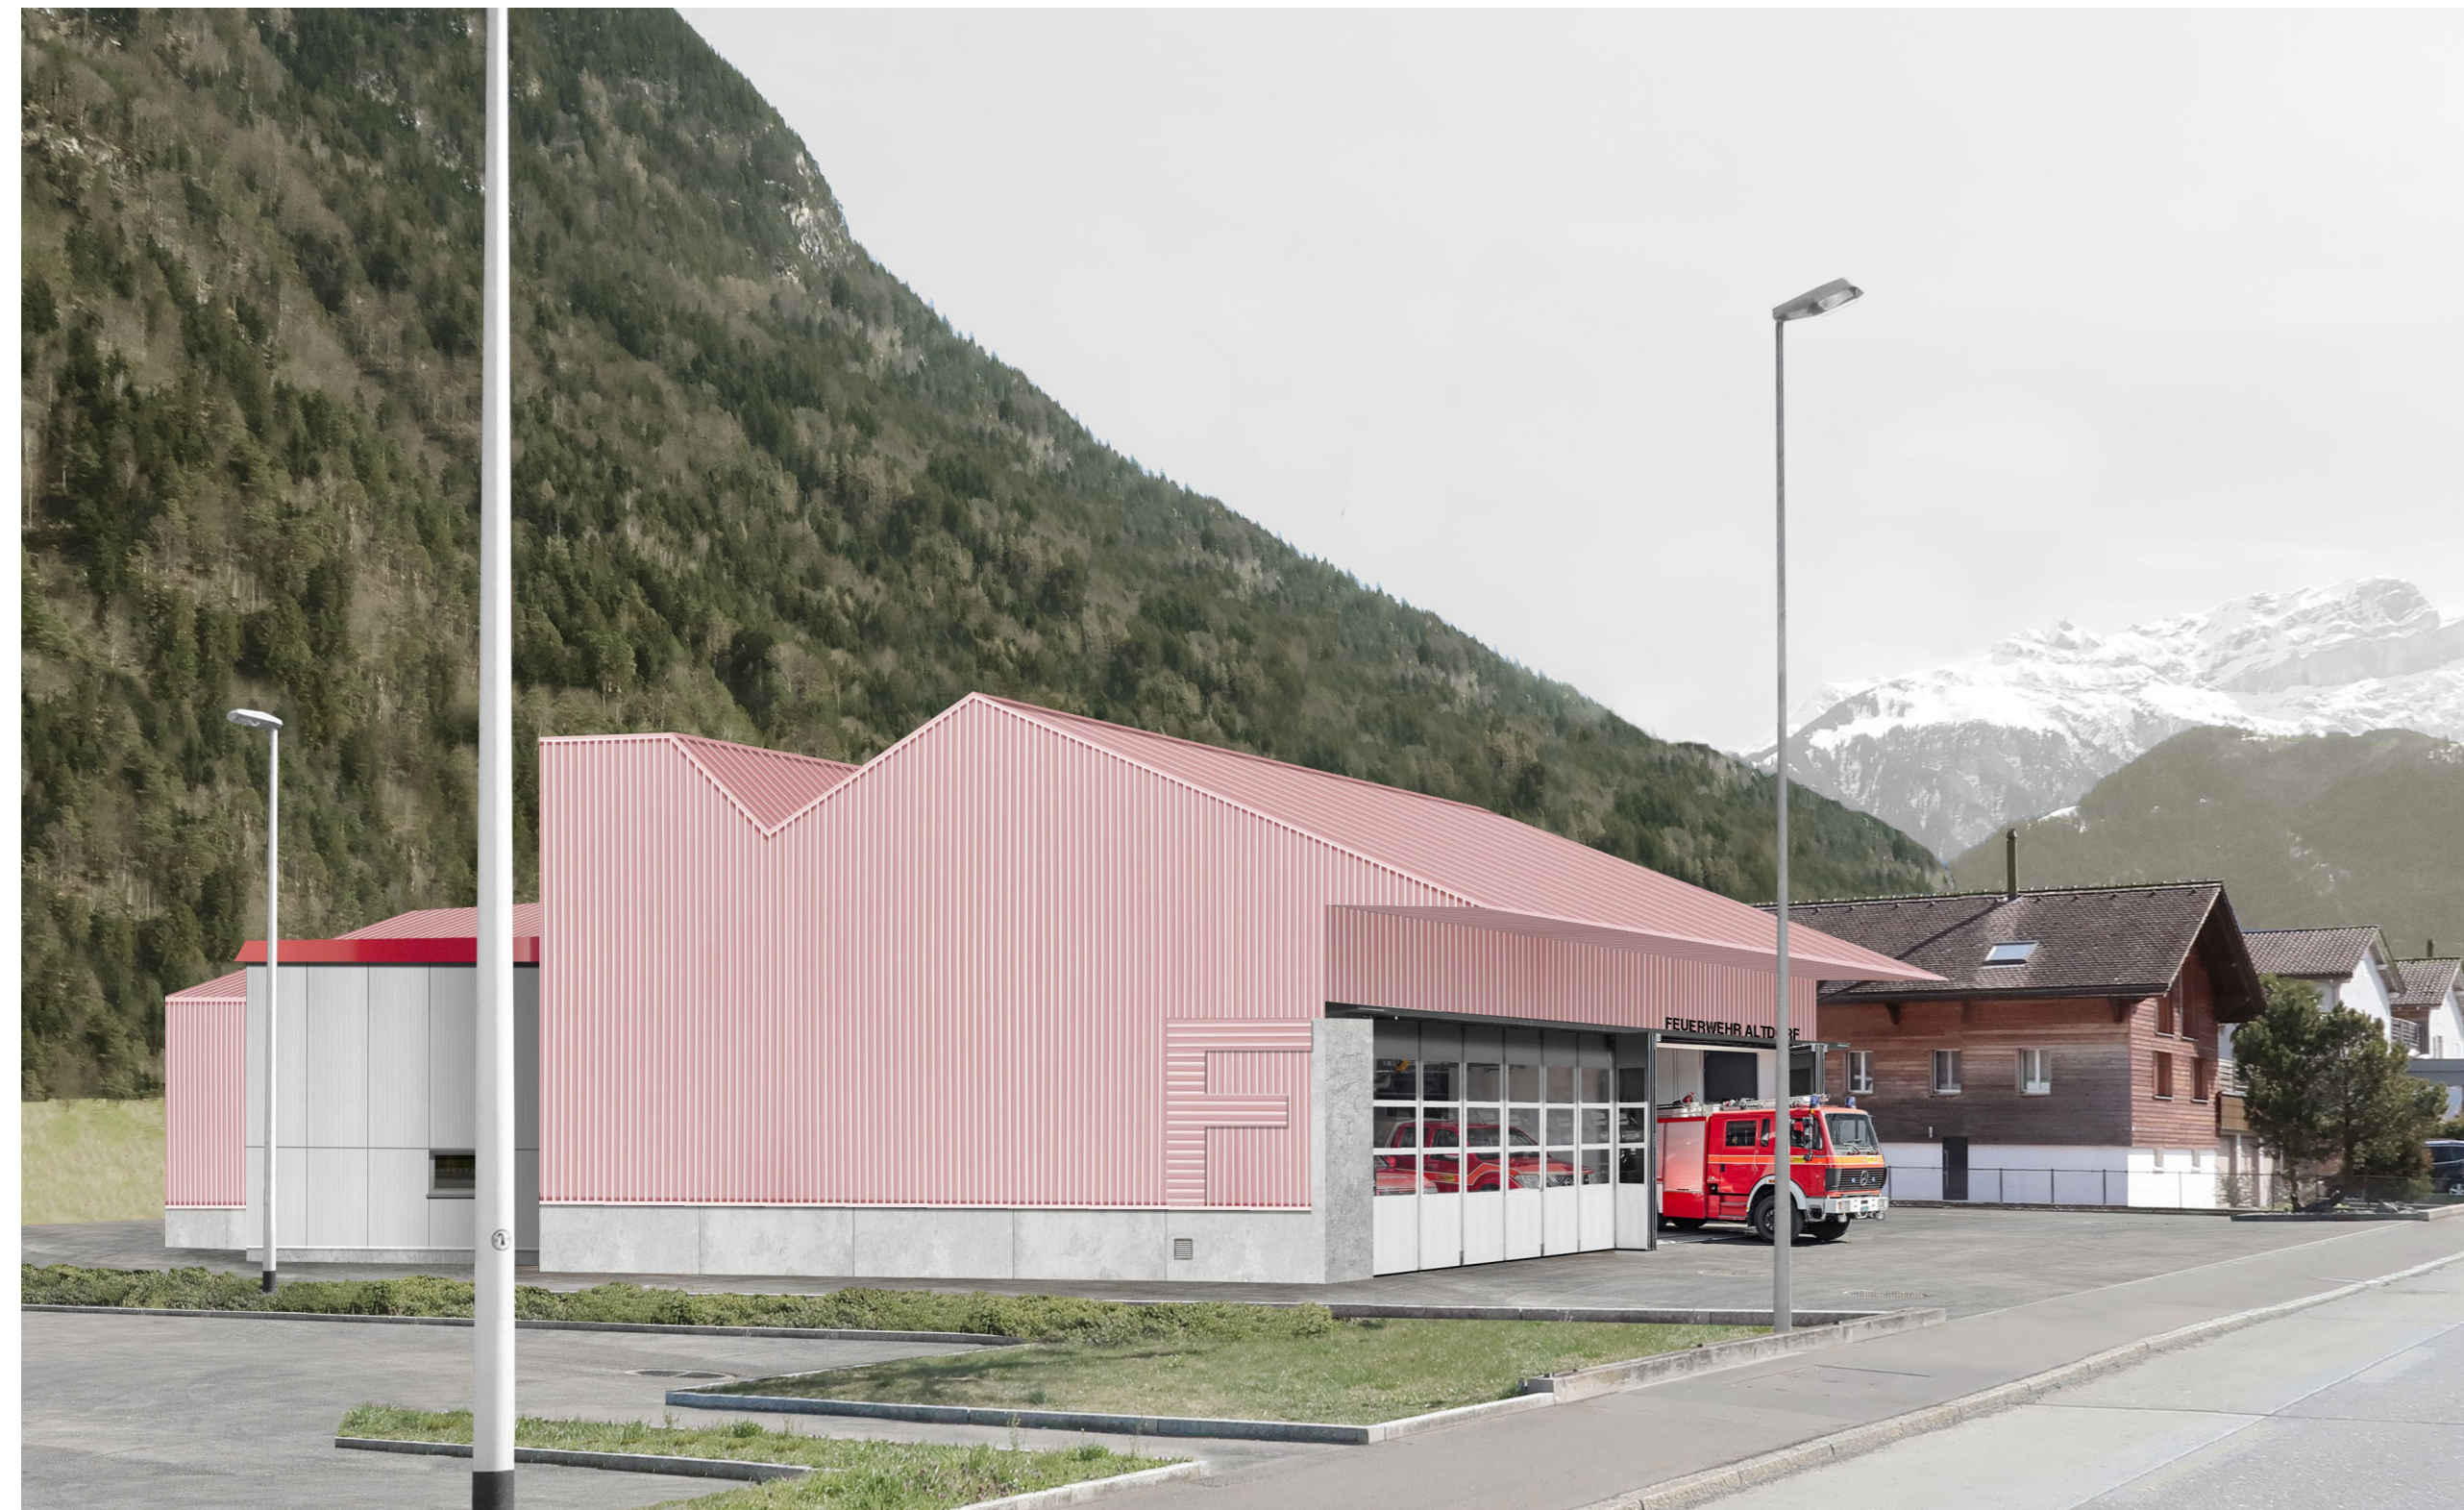
Blick Ortsfahrt

Traufständige Strassenfassade
