**PL-22/046 Anlagen- und Projektbeschreibung**

**Retrofit KW Ova Spin Teilprojekt 1 und 2**

Die Engadiner Kraftwerke AG, nachfolgend "EKW" genannt, beabsichtigen eine Erneuerung und Optimierung der rund 50-jährigen Stauanlage Ova Spin. Die Stauanlage Ova Spin bildet die eigentliche Drehscheibe für das Wasser zur EKW Energieproduktion. Je nach Bedarf kann das zufließende Wasser kurzfristig gespeichert, nach Pradella weitergeleitet oder in den Stausee Livigno gepumpt werden.

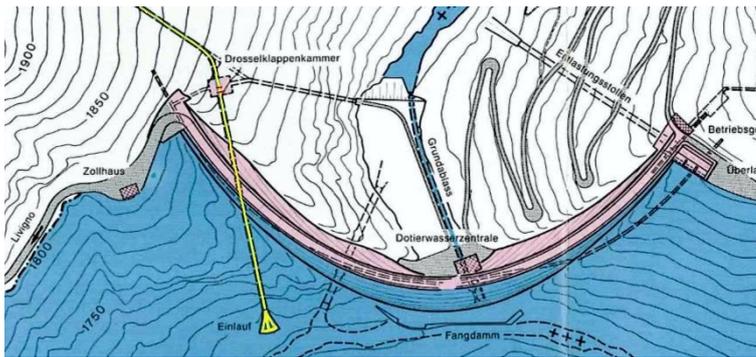
**Abbildung 1: Übersicht Fassung, Drosselklappe und Triebwasserweg Punt dal Gall – Ova Spin**

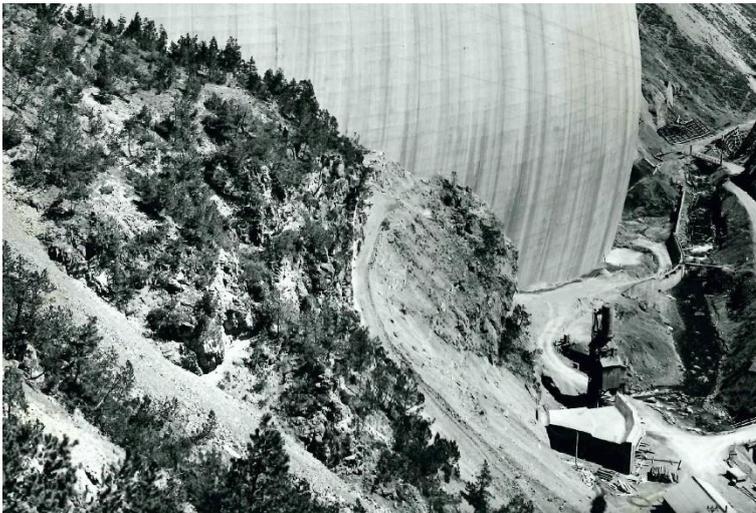
**Abbildung 2: Fassung Punt dal Gall**

Stauziel:	1'804.70 m.ü.M.
Kronenkote:	1'805.60 m.ü.M.
Freibord:	0.90 m
Höhe Staumauer:	130 m
Absenkziel ursprünglich (Einlaufbauwerk für diese Kote erstellt):	1'696.00 m.ü.M.
Absenkziel freiwillige Massnahme EKW:	1'736.00 m.ü.M.
Seefassung Punt dal Gall für KW Ova Spin Qa:	33 m <sup>3</sup> /s
Durchmesser Stollen Fassung-Apparate-kammer	3,7 m

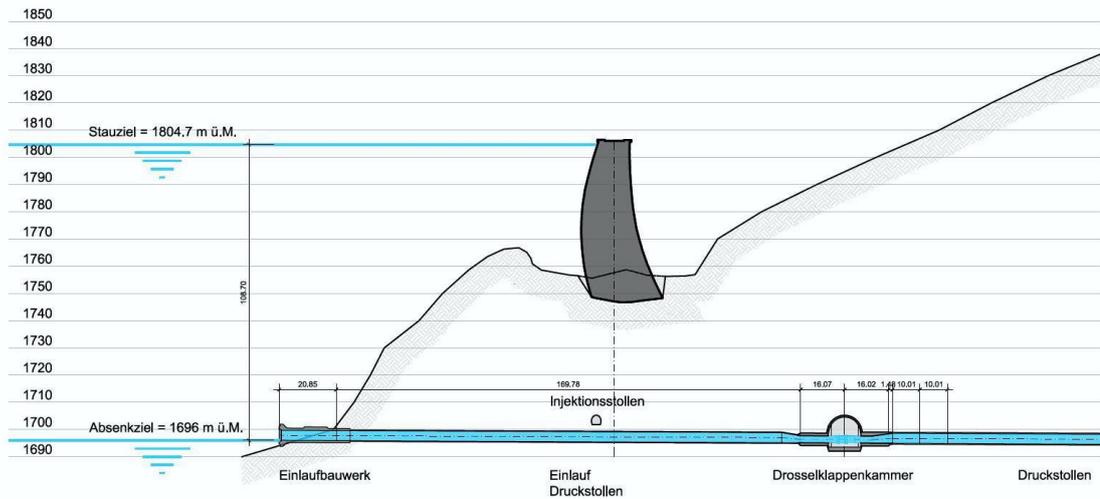
**Abbildung 3: Längsschnitt Fassung Punt dal Gall**

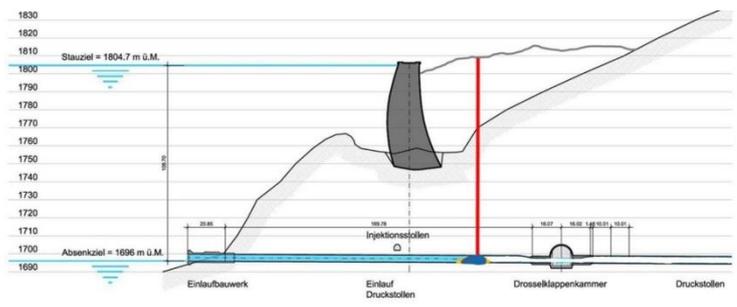
Der Druckstollen wird dabei luftseitig mit einem Durchmesser von rund 0,5 m angebohrt. Angesetzt wird die (verrohrte) Bohrung oberhalb des maximalen zu erwartenden Stauspiegels. Sobald die Bohrung auf den Verbindungsstollen trifft, wird der Triebwasserweg nach Ova Spin ausser Betrieb genommen. Dies erfolgt durch das Schliessen der Drosselklappe und führt zu einer Teilentleerung des Druckstollens. Durch den so erstellten vertikalen kleinen Schacht wird nun Sand in Stollen eingebracht, bis das Querprofil im Druckstollen genügend gefüllt ist.

**Abbildung 4: Gefrieren des Sandkörpers**

Nun werden durch dieselbe Öffnung Gefrierlanzen in den Sandkörper gesetzt. Der Sandkörper aus nicht-abrasiven Material wird anschliessend gefroren. Ebenfalls in den Sandkörper eingebrachte Messinstrumente überwachen während der gesamten Dauer der Ausführung die Druckverhältnisse und die Temperatur. Sobald der Körper fest genug ist, kann der Triebwasserweg unterwasserseitig komplett geleert werden und es erfolgen die Revisionsarbeiten und Dekontaminations- und Korrosionsschutzarbeiten im Bereich der Apparatekammer.

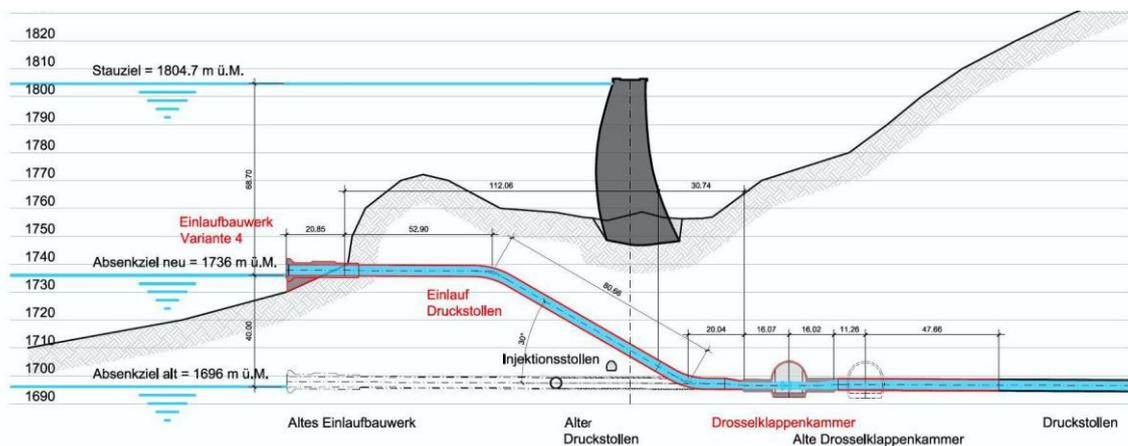
Dieses Konzept der Realisierung nimmt Rücksicht auf einen möglichst kurzen Betriebsunterbruch. Mit dieser Anforderung im Auge ergeben sich verschiedene Untertagebauten, welche zum Teil parallel und praktisch komplett während dem Betrieb der Anlage Ova Spin ausgeführt werden können. Nebst dem Bau einer neuen Drosselklappenkammer werden verschiedene Zugangsstollen und der Verbindungsstollen ausgebrochen. Erst während dem Bau der Wasserfassung auf ca. Kote 1'730 m.ü.M. und natürlich während dem Anschluss des Fassungsbauwerkes an den neu erstellten Verbindungsstollen wird eine betriebliche Einschränkung nötig. Am Ende wird die Anlage ausser Betrieb genommen, damit der neue Verbindungsstollen im Bereich des geplanten Stollenkreuzes an den bestehenden Druckstollen angeschlossen werden kann.

Abbildung 5: Lage Druckstollen und Kote möglicher neuer Fassung

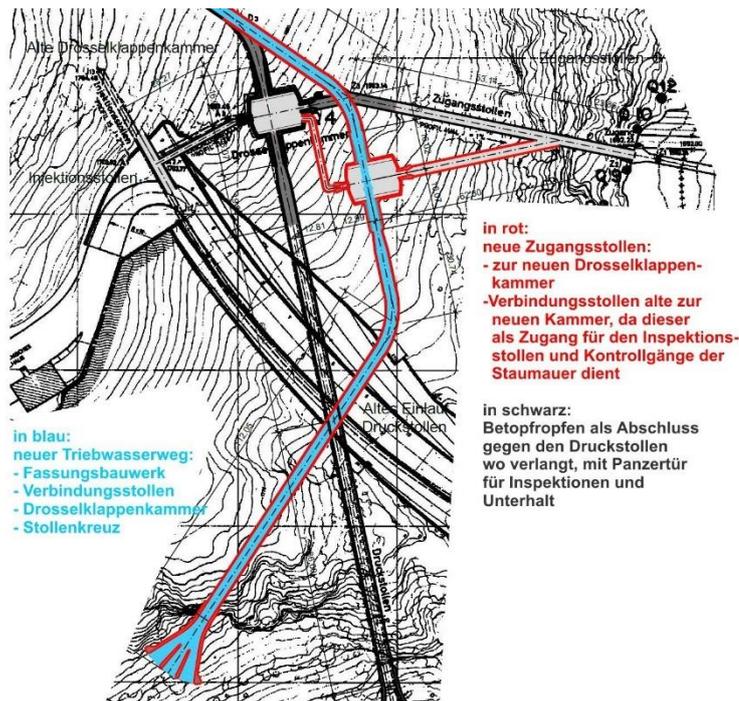
Abbildung 6: Situation Variante 2

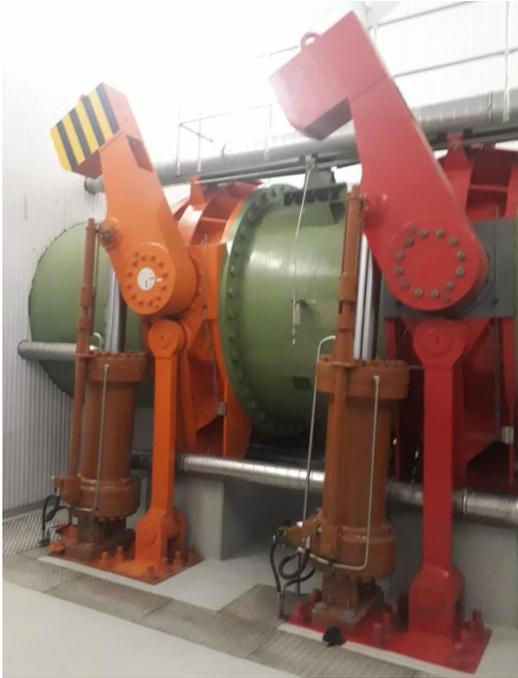
Die Anlage besitzt zwei identische Drosselklappen mit Nenndurchmesser 2'600 mm und 110 m Konstruktionsdruck. Die einteilige Linse aus Stahlguss ist jeweils leicht exzentrisch in einem zweiteiligen Gehäuse in Schweisskonstruktion angeordnet. Die bergseitige Drosselklappe dient als Absperrorgan im Fall einer Revision, die talseitige Drosselklappe ist für den Betriebsabschluss bestimmt. Zum Öffnen besitzt jede Drosselklappe einen Öldruck-Servomotor, während das Schliessen durch ein Gegengewicht erfolgt. Das Rohrstück zwischen den beiden Drosselklappen (Ausbaurohr) wird mit einer By-Pass-Leitung vom bergseitigen Anschlussrohr aus gefüllt, der Druckstollen mit einer By-Pass-Leitung vom Ausbaurohr aus. Talseitig der Klappen ist auf der Panzerung ein Belüftungsventil, welches das Einbeulen der Druckschachtpanzerung bei einem Klappenschnellschluss oder einer schnellen Schachtentleerung verhindert.

Die Zustandserhebung der Revisionsdrosselklappe aus dem Jahre 2019 hat ergeben, dass diese die Lebensdauer erreicht hat und ersetzt werden muss.

**Abbildung 7: Revisions- und Betriebsklappe**

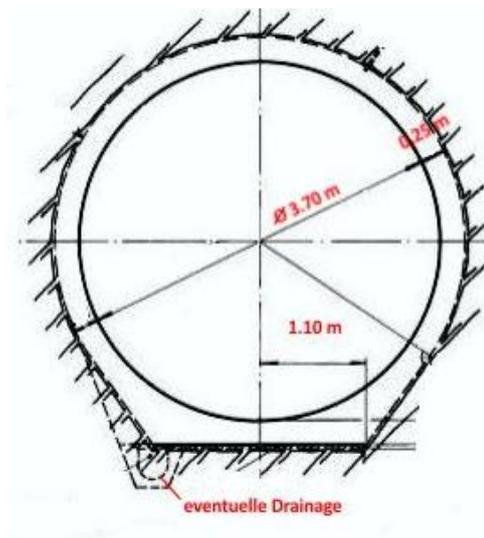
Durchmesser	3.70 m
Gefälle J	ca. 0.5 %
Ausbauwassermenge	33 m <sup>3</sup> /s
Ausbaugeschwindigkeit	ca. 3 m/s
UK-Druckstollen bei Punt dal Gall	1'695.02 m.ü.M.
UK-Druckstollen vor Druckschacht	1'660.41 m.ü.M.
Stauziel Punt dal Gall	1'804.70 m.ü.M.
Max. statischer Innendruck im Druckstollen	144.29 m

**Abbildung 8: typisches Querprofil Druckstollen Punt dal Gall - Ova Spin**

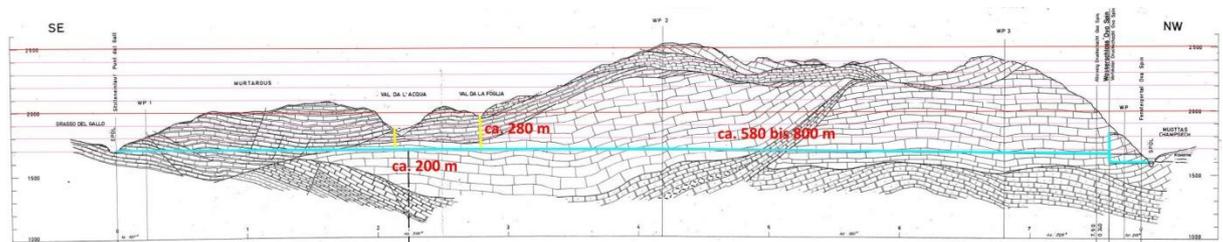
**Abbildung 9: Längenprofil**

Auf dem Weg nach Ova Spin beträgt die minimale, vertikale Überdeckung des Druckstollens 200 m im Bereich Val da l'Acqua, danach steigt die Überdeckung +/- kontinuierlich bis zum Val da la Föglia an, wo es wiederum eine Reduktion in der Überdeckung hat. Hier ist das Minimum bei ca. 280 m. Danach liegt der Stollen über einen weiten Abschnitt, der fast bis zum Wasserschloss reicht, tief im Berg mit vertikalen Überdeckungen zwischen 580 m bis 800 m.

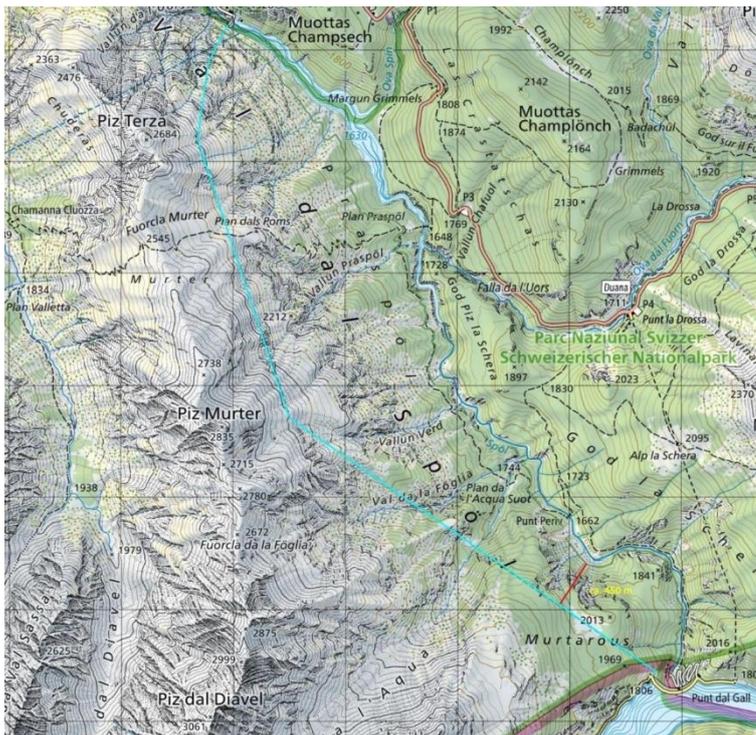
Abbildung 10: Situation Druckstollen

Ausser im Bereich der Stollenportale weist der Druckstollen praktisch durchgehend seitliche Gebirgs-Überlagerungen von  $\geq 450$  m auf.

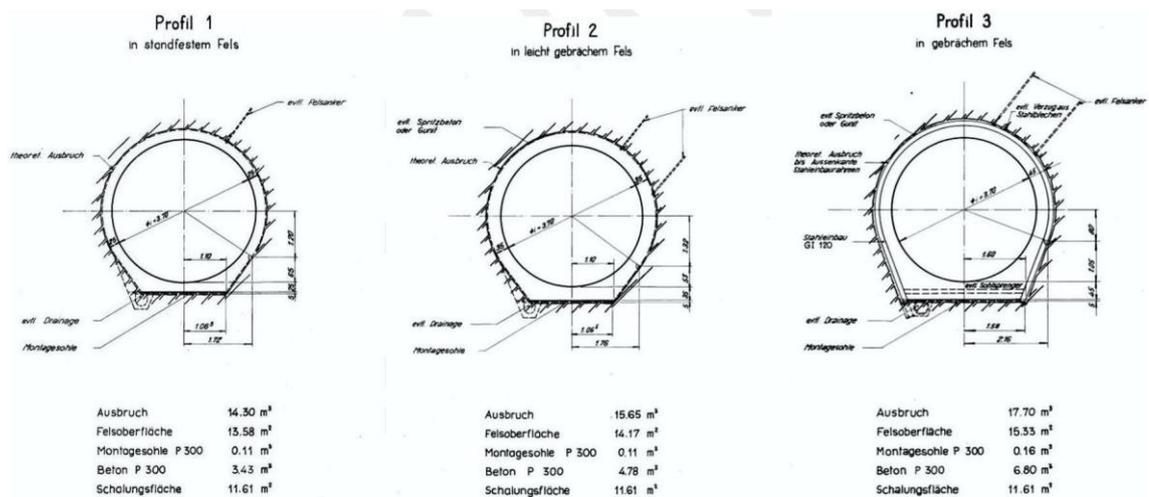
Der 7'529 m lange Druckstollen von Punt dal Gall nach Ova Spin verläuft gemäss folgender Zusammenstellung (basierend auf den vorhandenen Protokollen und den entsprechenden Ausbauprofilen) zu 91,9 % in standfestem Gebirge (Profil 1), zu 3,51 % in leicht gebrächem (Profil 2) und zu 4,59% in stark gebrächem (Profil 3) Gebirge.

Abbildung 11: Aufbau Auskleidung Profil 1, 2 und 3

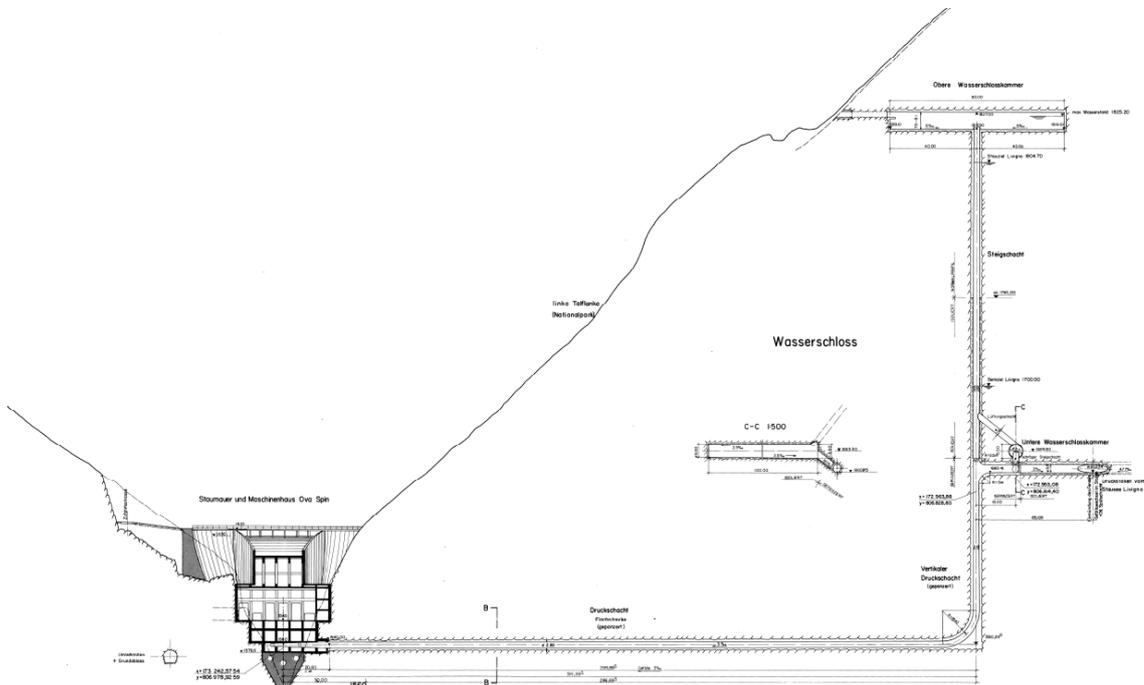
Im Ruhezustand ist die untere Wasserschlosskammer immer eingestaut. Nur bei tiefem Seespiegel in Punt dal Gall und bei Betrieb in Ova Spin kommt in die untere Wasserschlosskammer Bewegung. Nur bei wenigen speziellen Betriebszuständen (Anfahren bei tiefem Seeniveau in Punt dal Gall) kommt die untere Kammer in Bewegung. Dadurch werden Sedimente in der Kammer abgelagert und die untere Kammer verliert langsam aber stetig ihre wichtige Funktion und in der Folge können bei bestimmten Betriebszuständen Unterdrücke auftreten bzw. Luft ins System eingetragen

werden. Beides Erscheinungen, die sowohl Schäden an der Auskleidung verursachen als auch eine Reduktion des Wirkungsgrades mit sich ziehen.

**Abbildung 12: Wasserschloss und Druckschacht**

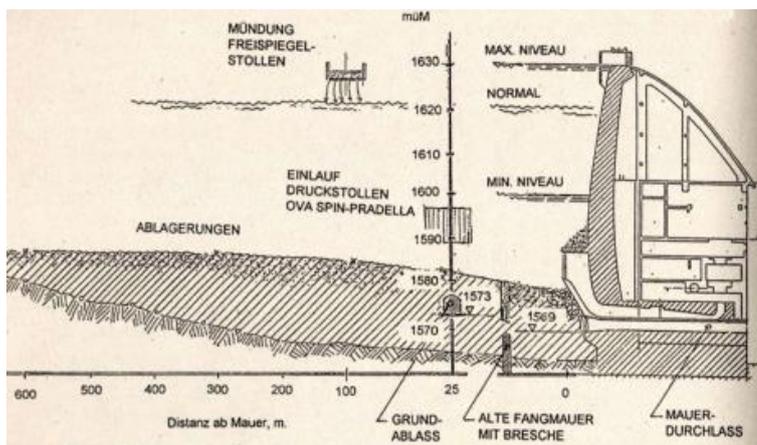
Einlauf Saugrohre Maschinen KW OS	1'581.60 m.ü.M.
Einlauf Mauerdurchlass	1'570.30 m.ü.M.
Einlauf Triebwassersystem OS-Pra	1'588.80 m.ü.M.
Einlauf Grundablass	1'573.40 m.ü.M.

Abbildung 14: Übersicht Situation Verlandung

Im Stauraum Ova Spin beträgt die jährliche Volumenzunahme rund 1'000 bis 1'600 m<sup>3</sup>, was dazu führt, dass sich das Sedimentplateau mittlerweile im kritischen Bereich zwischen 1'580 und 1'585 m.ü.M. befindet.

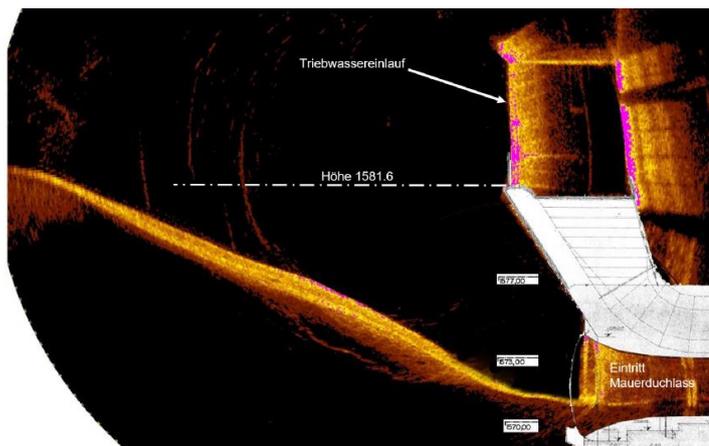
Ein mögliches Konzept sieht die Wiedererrichtung der vorgesetzten Mauer, so wie diese bereits beim Bau der Mauer Staumauer Ova Spin bestanden hat, vor.

Abbildung 15: Situation am Einlauf Mauerdurchlass

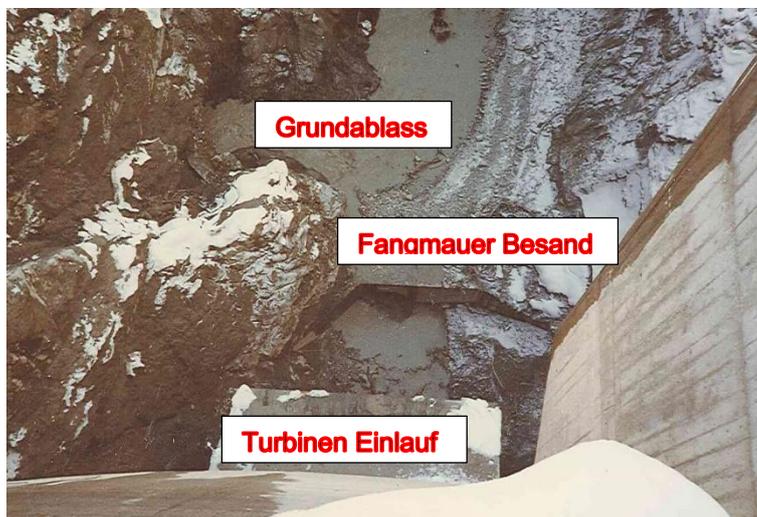
Abbildung 16: Grundablass, Fangmauer und Turbineneinlauf

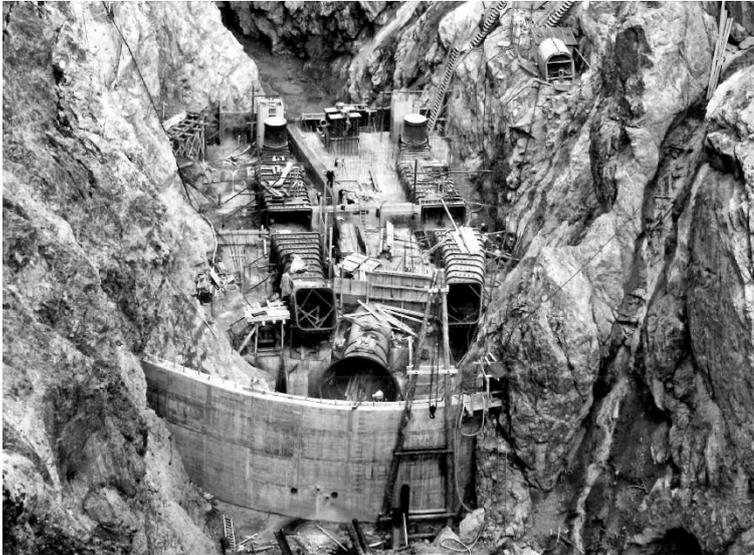
Abbildung 17: Saugrohre und Mauerdurchlass mit Vorgesetzter Fangmauer

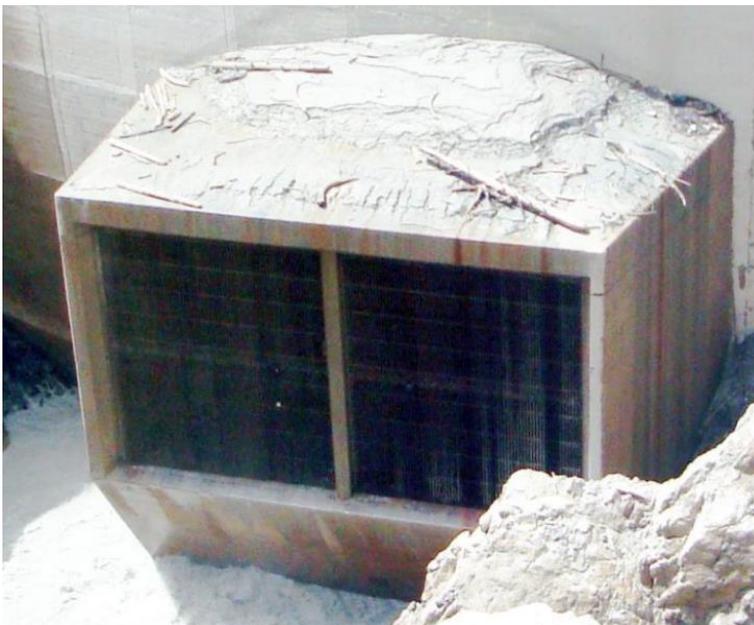
Im Zuge der Seeentleerung soll auch die Korrosionsschutzbeschichtung der beiden Saugrohre erhoben und erneuert werden.

Abbildung 18: Einlauf Saugrohre

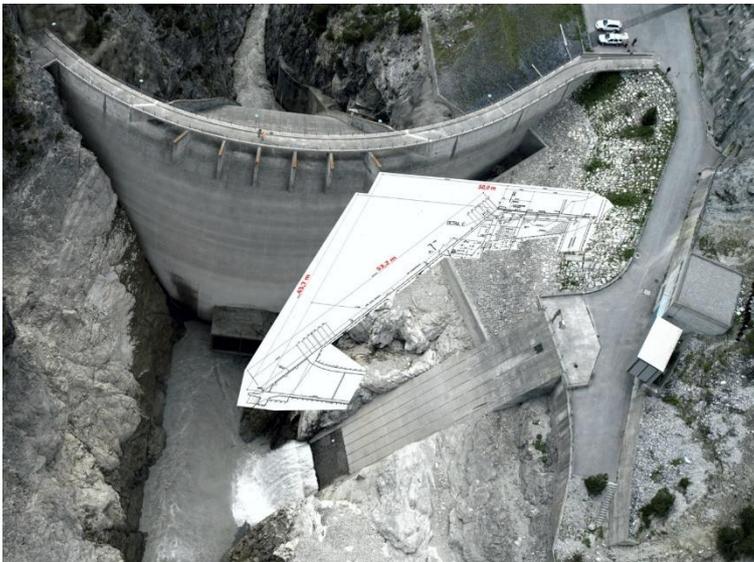
**Abbildung 19: Situation Einlauf zum KW Pradella**

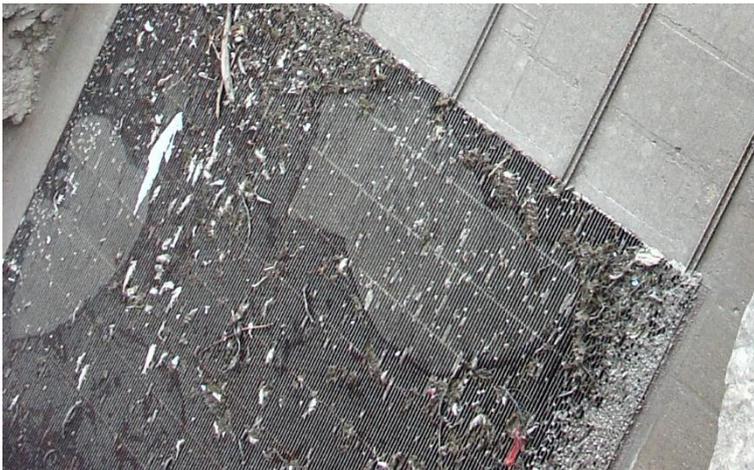
**Abbildung 23: Foto Rechen**

Nach 50 Betriebsjahren scheint die Verlegung durch „Zuwachsen“ durchaus in einem vernünftigen Bereich und tragbar. Der Verlegungsgrad des Rechens wird massgeblich durch zwei Effekte beeinflusst:

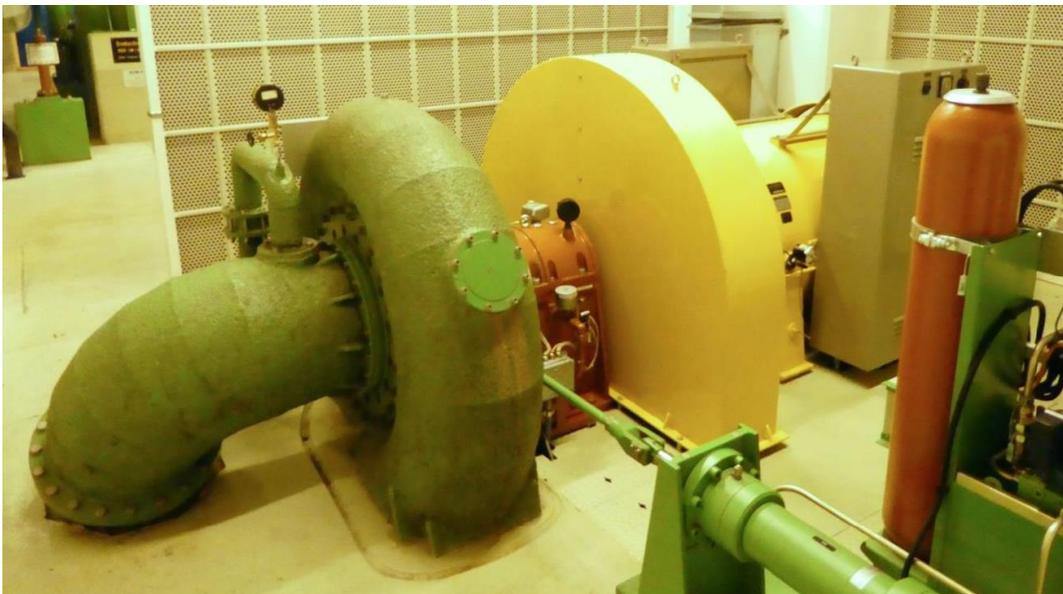
Fabrikat	Bell Horizontale Francis
Baujahr	1968
Nettogefälle	56 m
Wassermenge	1'000l/s
Leistung	472 kW
Drehzahl	750 U/min
Letzte Revision	1985

**Abbildung 24: Bestehende Dotierturbine**

Der Aufbau und Details der Turbine sind dem "Handbuch Stufe I Livigno - Ova Spin" S. 292 ff. zu entnehmen.

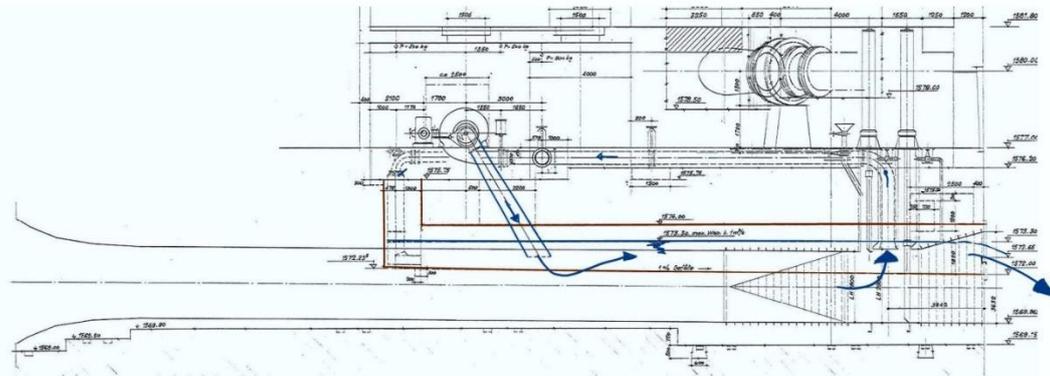
Die bestehende Francisturbine liegt auf Kote 1'775.50 m.ü.M. und der Arbeitsbereich liegt zwischen 26 m und 58 m. Die Wasserentnahme erfolgt über ein Saugrohr bei der Maschinengruppe 1 & 2 und aus dem Mauerdurchlass, welches sich in Fließrichtung nach dem Revisionssschütz und vor dem Betriebsschütz befindet. Das turbinierte Wasser wird in einen Unterwasserkanal, wiederum über ein Saugrohr, abgeleitet. Der Abfluss erfolgt im Freispiegel über einen Absturz in den Spöl.

**Abbildung 26: Betrieb der Dotiergruppe (Fassung und Ableitung)**

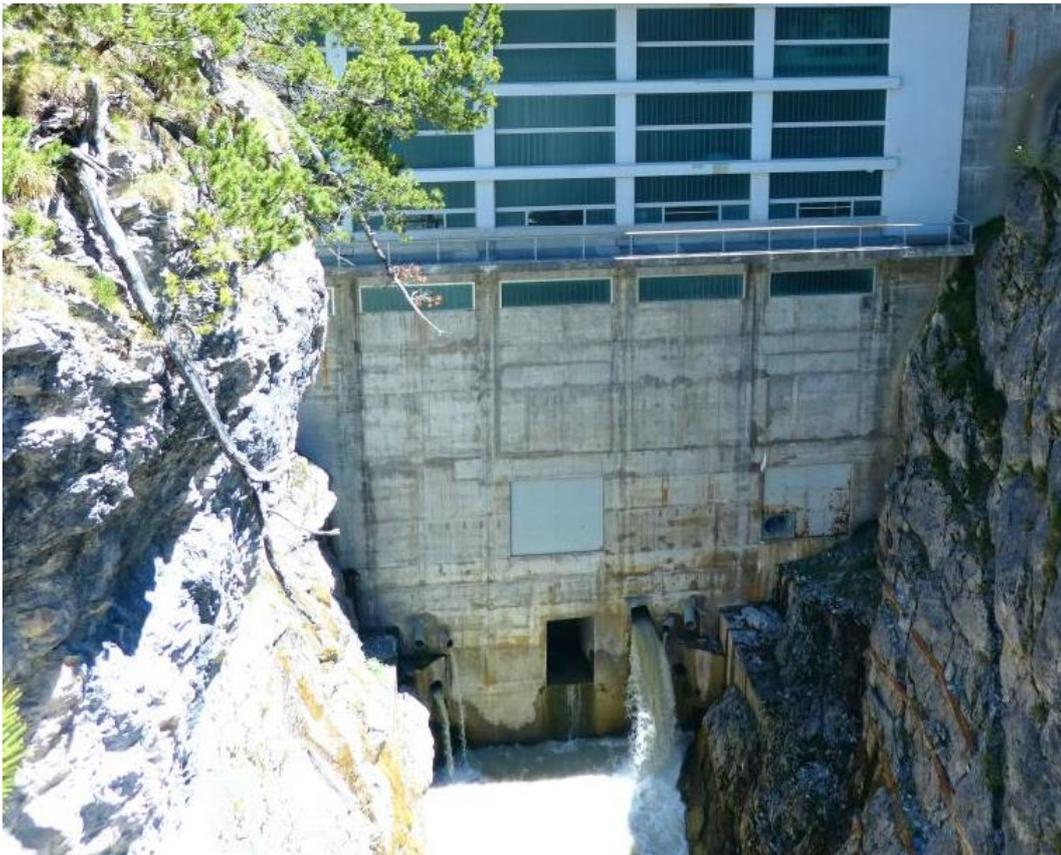
**Abbildung 27: Mauerdurchlass und Unterwasserkanal der Dotierung**

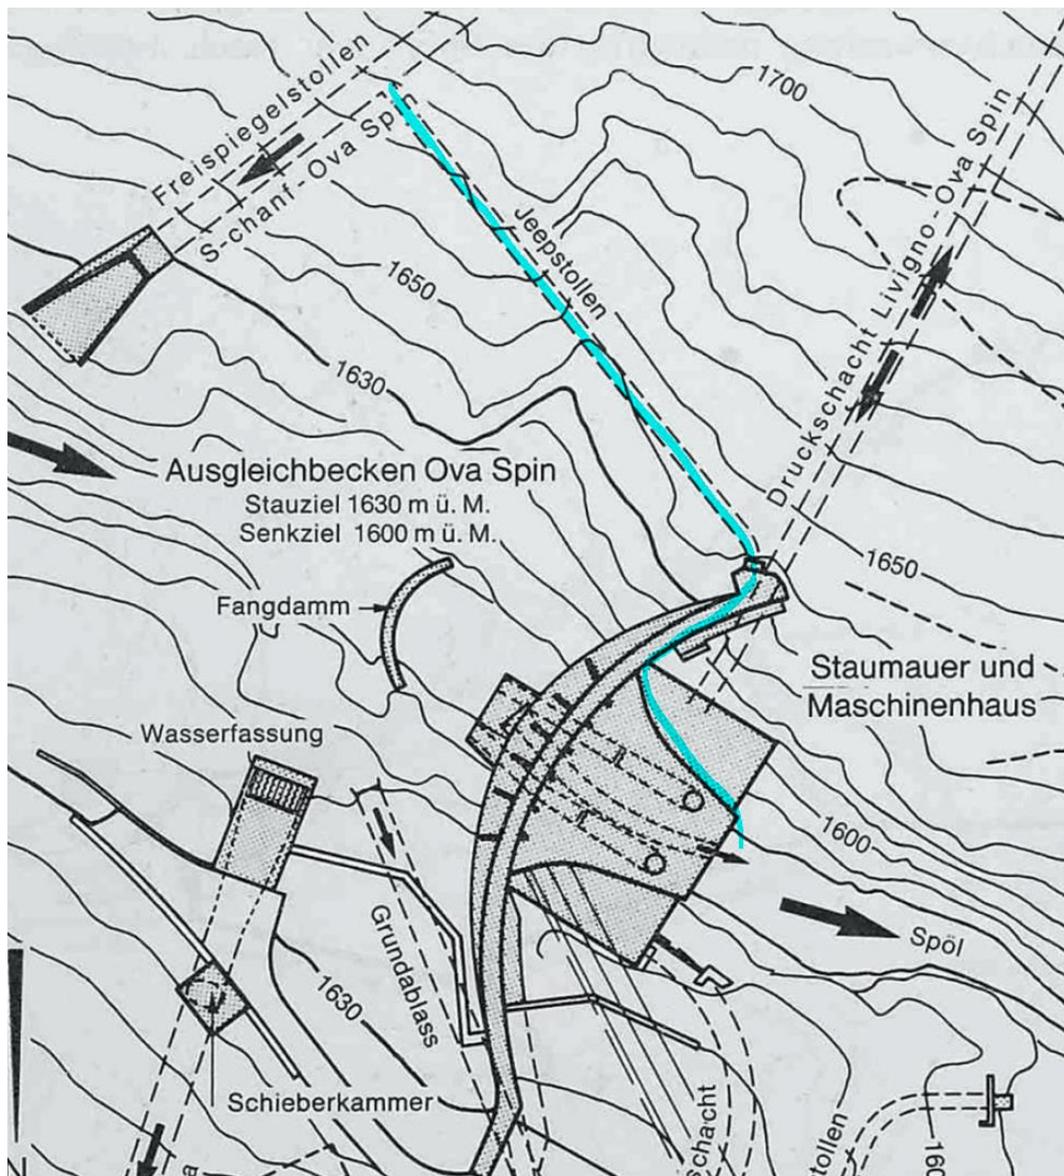
Ein Konzept der EKW sieht vor, neu das Dotierwasser ab dem Freispiegelstollen S-chanf – Ova Spin abzugeben und zusätzlich die Dotierturbine so zu installieren, dass die Fallhöhe bis zum Spöl maximiert werden kann.

Abbildung 28: Fassung Dotierwasser aus dem Freisp.st. S-chanf – Ova Spin über "Jeepstollen".

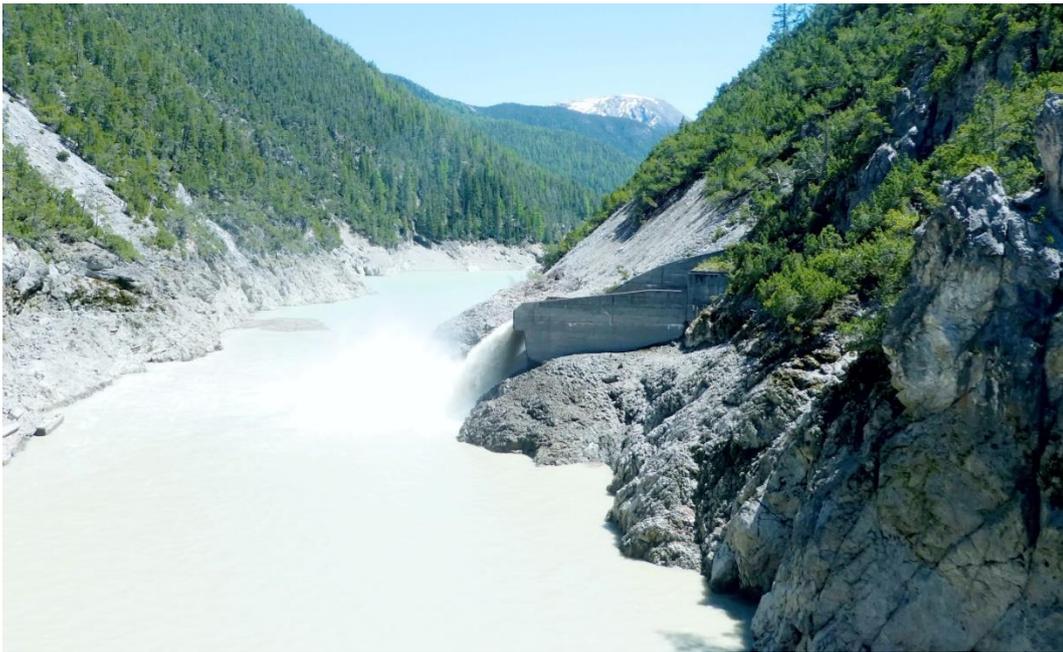
**Abbildung 29: Mündung Freispiegelstollen S-chanf – Ova Spin**
