**PL-22/053 Anlagen- und Projektbeschreibung TP 3**  
**Retrofit KW Ova Spin Teilprojekt 3**

V1.0 14.04.2022

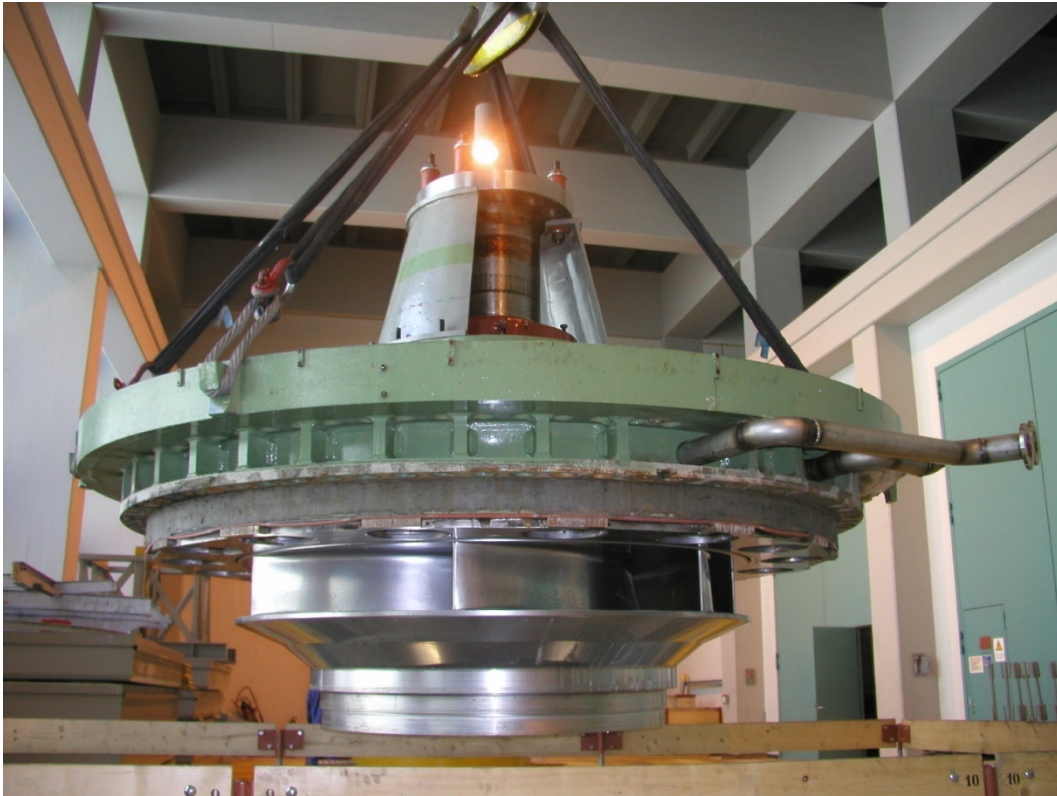
Abbildung 2: Pumpturbine Ova Spin (Demontage Turbinendeckel inkl. Laufwerk und Welle)

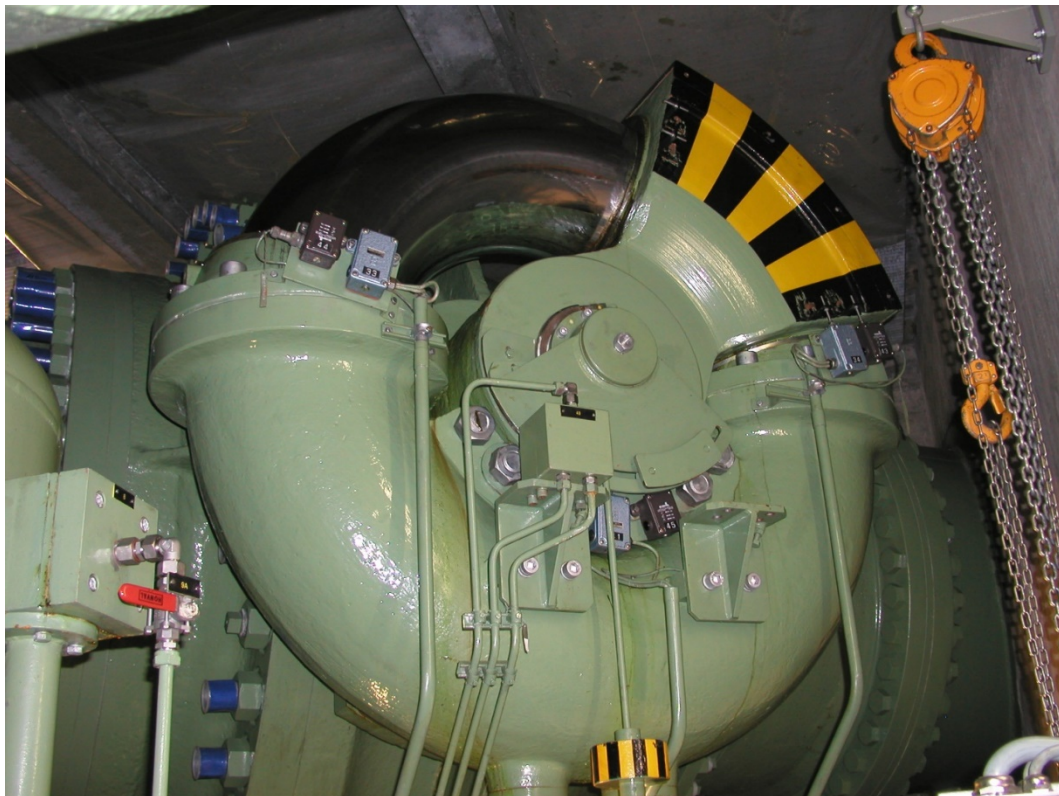
Die Kugelschieber dienen als Abschluss- und Notschlussorgane in der Druckleitung unmittelbar vor den Pumpenturbinen. Dies sowohl im Pumpen- als auch im Turbinenbetrieb.

Die Betriebs- und Revisionsdichtungsringe werden wasserhydraulisch beaufschlagt. Der Druckausgleich über den Kugelschieber erfolgt mittels Bypassventil in Form eines Düsenschiebers. Die Kugelschieber verfügen über ein eigenes Hydraulikaggregat.

Abbildung 3: Kugelschieber mit Ringkolbenantrieb

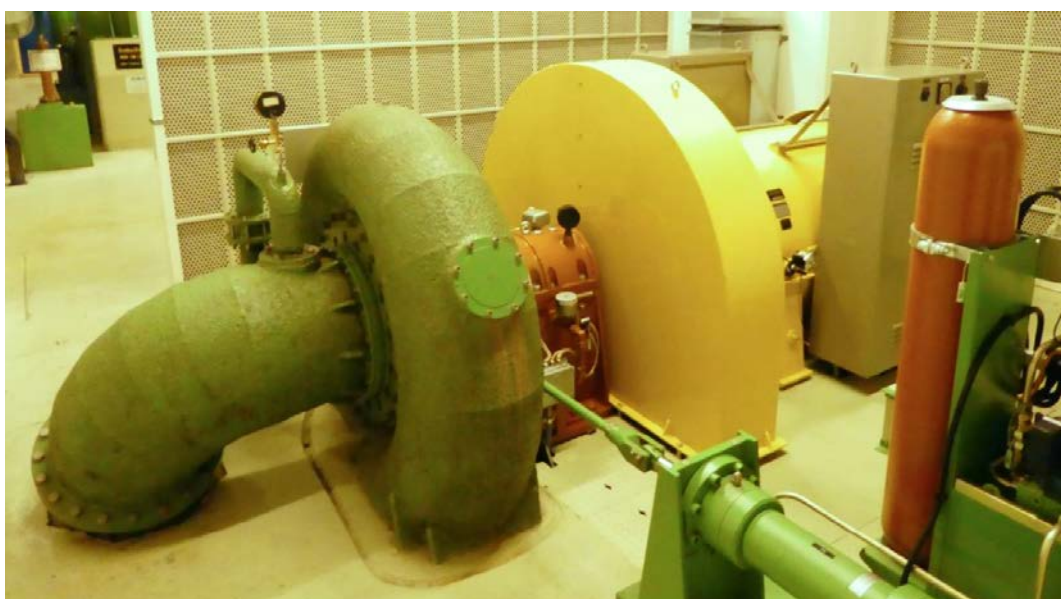
An der Sperrenstelle Ova Spin muss seit der Inbetriebsetzung Restwasser in den Spöl abgegeben werden. Die Dotierung des Spöl erfolgt über eine horizontale Francisturbine, welche luftseitig der Staumauer in dem Kraftwerksgebäude installiert ist. Die bestehende Anlage besteht im Wesentlichen aus einer horizontalen Francis-Maschine, einem Schwungrad und dem Generator. Als Alternative zur Turbine dient ein Freilaufventil, welches im Frühjahr 2021 inkl. Schacht revidiert resp. saniert wurde. Die Dotieranlage steht im dritten Untergeschoss des Kraftwerks Ova Spin.

Abbildung 4: Bestehende Dotierturbine

Der Aufbau und Details der Turbine sind dem "Handbuch Stufe I Livigno - Ova Spin" S. 292 ff. zu entnehmen.

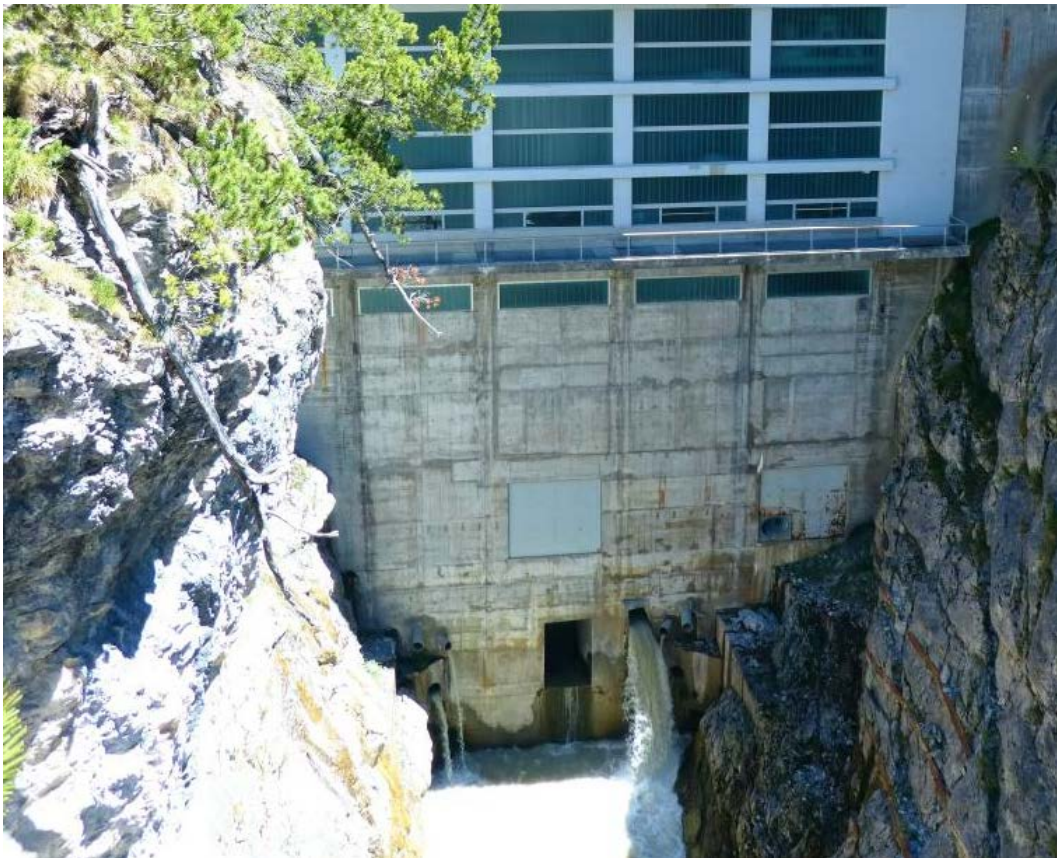
**Abbildung 6: Mauerdurchlass und Unterwasserkanal der Dotierung**

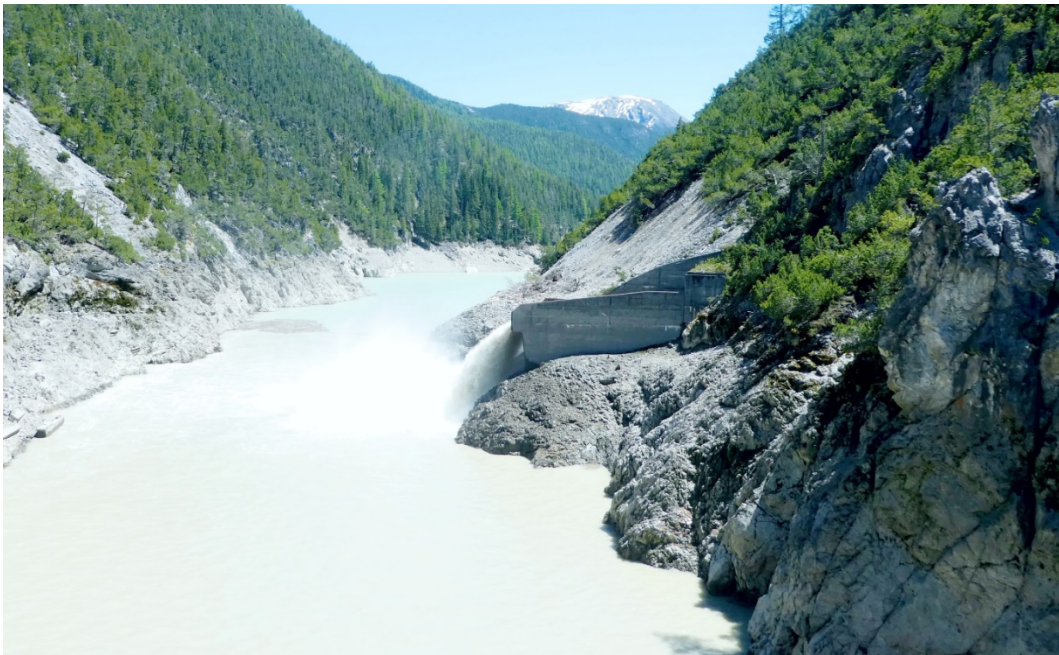
**Abbildung 8: Mündung Freispiegelstollen S-chanf – Ova Spin**
