BIJOUX DE FACADES: PLUS-VALUES MAXIMALES

RÉNOVATION ÉNERGÉTIQUE: INTERVENTIONS MINIMALES

PROCESSUS: Développement de variantes de rénovation et comparaison de leurs bilans thermiques

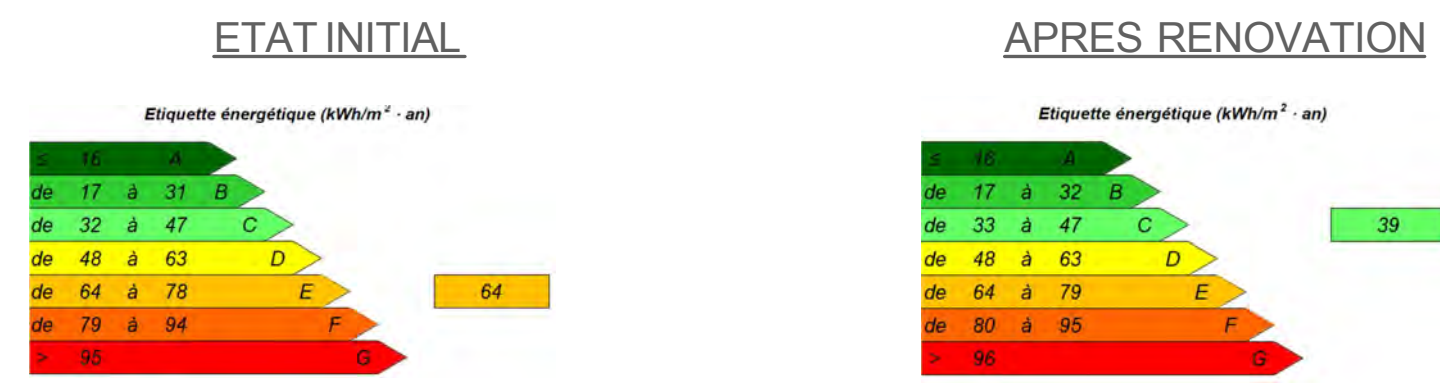
BILAN THERMIQUE OUEST

- Les besoins de chaleur sont réduits d'environ 39% par rapport à l'état initial
- Respecte les besoins de chaleur limite de la norme SIA 380/1 :2016 en rénovation
