KLARHEIT, SYMMETRIE, KREUZFORM & DACH

Das ehemalige Bürgerspital Rapperswil-Jona wurde von Felix Kubly 1845 erbaut. Es diente damals wie heute der Beherbergung von Bedürftigen. Die sehr klare und symmetrische architektonische Sprache Kublys war ideal für diese Nutzung. Die Enfiladen und symmetrisch angeordneten Gänge machten es einfach, sich zu orientieren und zwischen den Zimmern zu bewegen. Im Laufe der Zeit wurden durch Renovationen diese klaren Strukturen verdeckt und das aktuelle Gebäudebild wirkt eklektisch.

Unser Umbauprojekt entwickelt den ehemals klaren historischen Kern. Die Interventionen sind an der architektonischen Sprache Felix Kublys orientiert. Der ehemals klare und symmetrische Grundriss ist durch unser Projekt respektiert und verstärkt. Dies sieht man an der Raumaufteilung, Kreuzanordnung der Flure, Treppen und Fassade. Alle Interventionen nehmen die noch existierenden Originale auf, von grob bis zum Detail, stehen einer Modernisierung zwecks Funktionsverbesserung jedoch nicht im Weg. Die sinnvollen Änderungen der letzten Renovationen sind in die neue Intervention eingeflossen, so bleiben z. B. die vertikalen Installationswege bestehen.

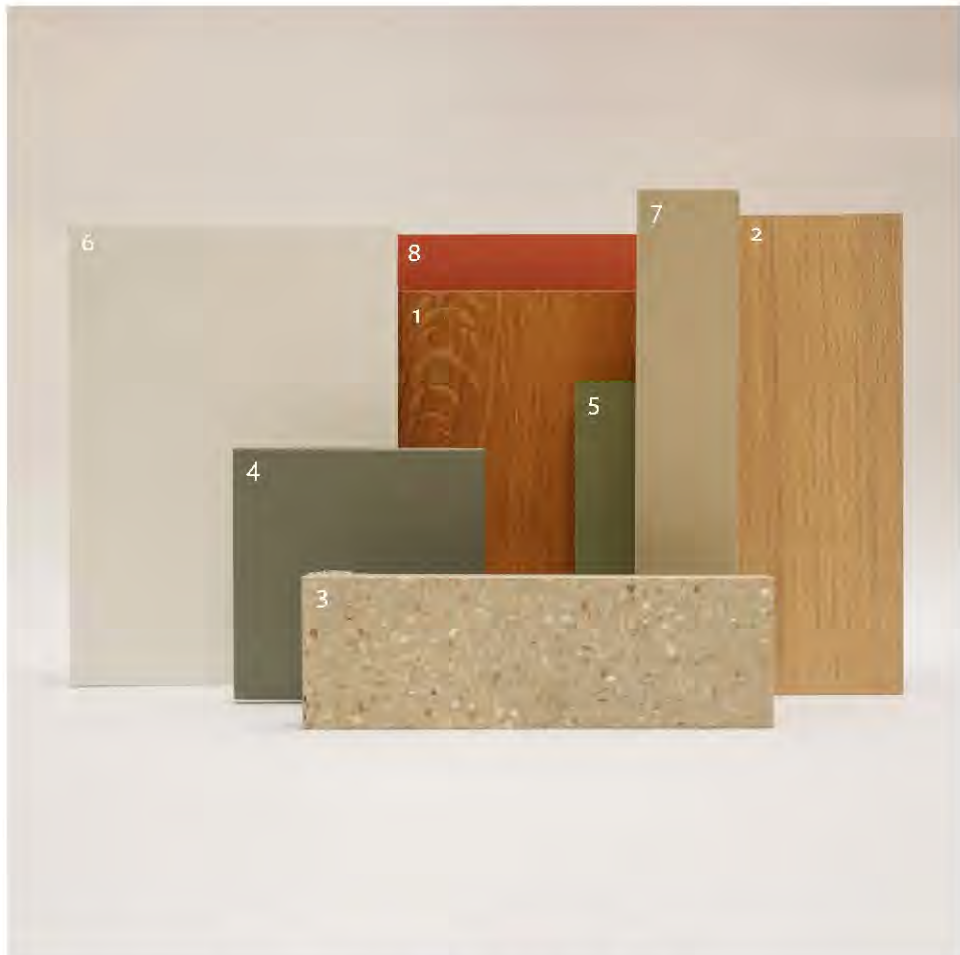
- 1 Eiche geölt (Treppenhof, EG Boden, Küchen)
- 2 Eiche gesieft (Schlafzimmer, Wohnen/Essen)
- 3 Anhydritboden (Küche/Eingang)
- 4 Grüne Fliesen matt (Bad/WCs)
- 5 Grüne Kompositstein (Küchenarbeitsplatten)
- 6 Weiße Gipskalkputz (neue Wände/Decken)
- 7 Graue Fliesen (Bad/WC, Sockel)
- 8 Quadermalerei

MATERIALITÄT UND FARBE

Das Hausinneren bleibt im Aufbau und Werkstoff gesamt erhalten. Die Farben der Strukturen werden neutral gehalten, um die Textur der Oberflächen hervorzuheben. Damit wird das Gesamtbild vereinfacht, um die Quadermalerei und die ursprünglichen Holzelemente mehr in den Fokus zu rücken. Die bestehenden Holzflächen werden vom Lack der letzten Jahre befreit und geölt. Unsere Intervention nutzt ein neues Material: Eiche. Dieses ist der bestehenden Holzfarbe und Struktur ähnlich. Das ehemalige Podestmaterial ist entfernt und mit Eichenholz, verlegt wie 1845 in die Materialität des Hauses eingegliedert. Die Fenster innen wie aussen wie auch der Sims werden wieder zu Holzkonstruktionen mit Eiche. Die integrierten Möbel in der Küche sind aus Dreischichtplatte mit geölter Eiche. Die Arbeitsflächen der Küche bilden mittels Stein mit kleiner Körnung die Terrazzoebenen nach. Die Küchen- und Bad-Areale nehmen mit ihren Kacheln das Grün der alten Kapelle wieder auf. Der Handlauf der Treppen wird erweitert durch Messingprofile mit 32mm Durchmesser, die auf den bestehenden Handlauf montiert werden.

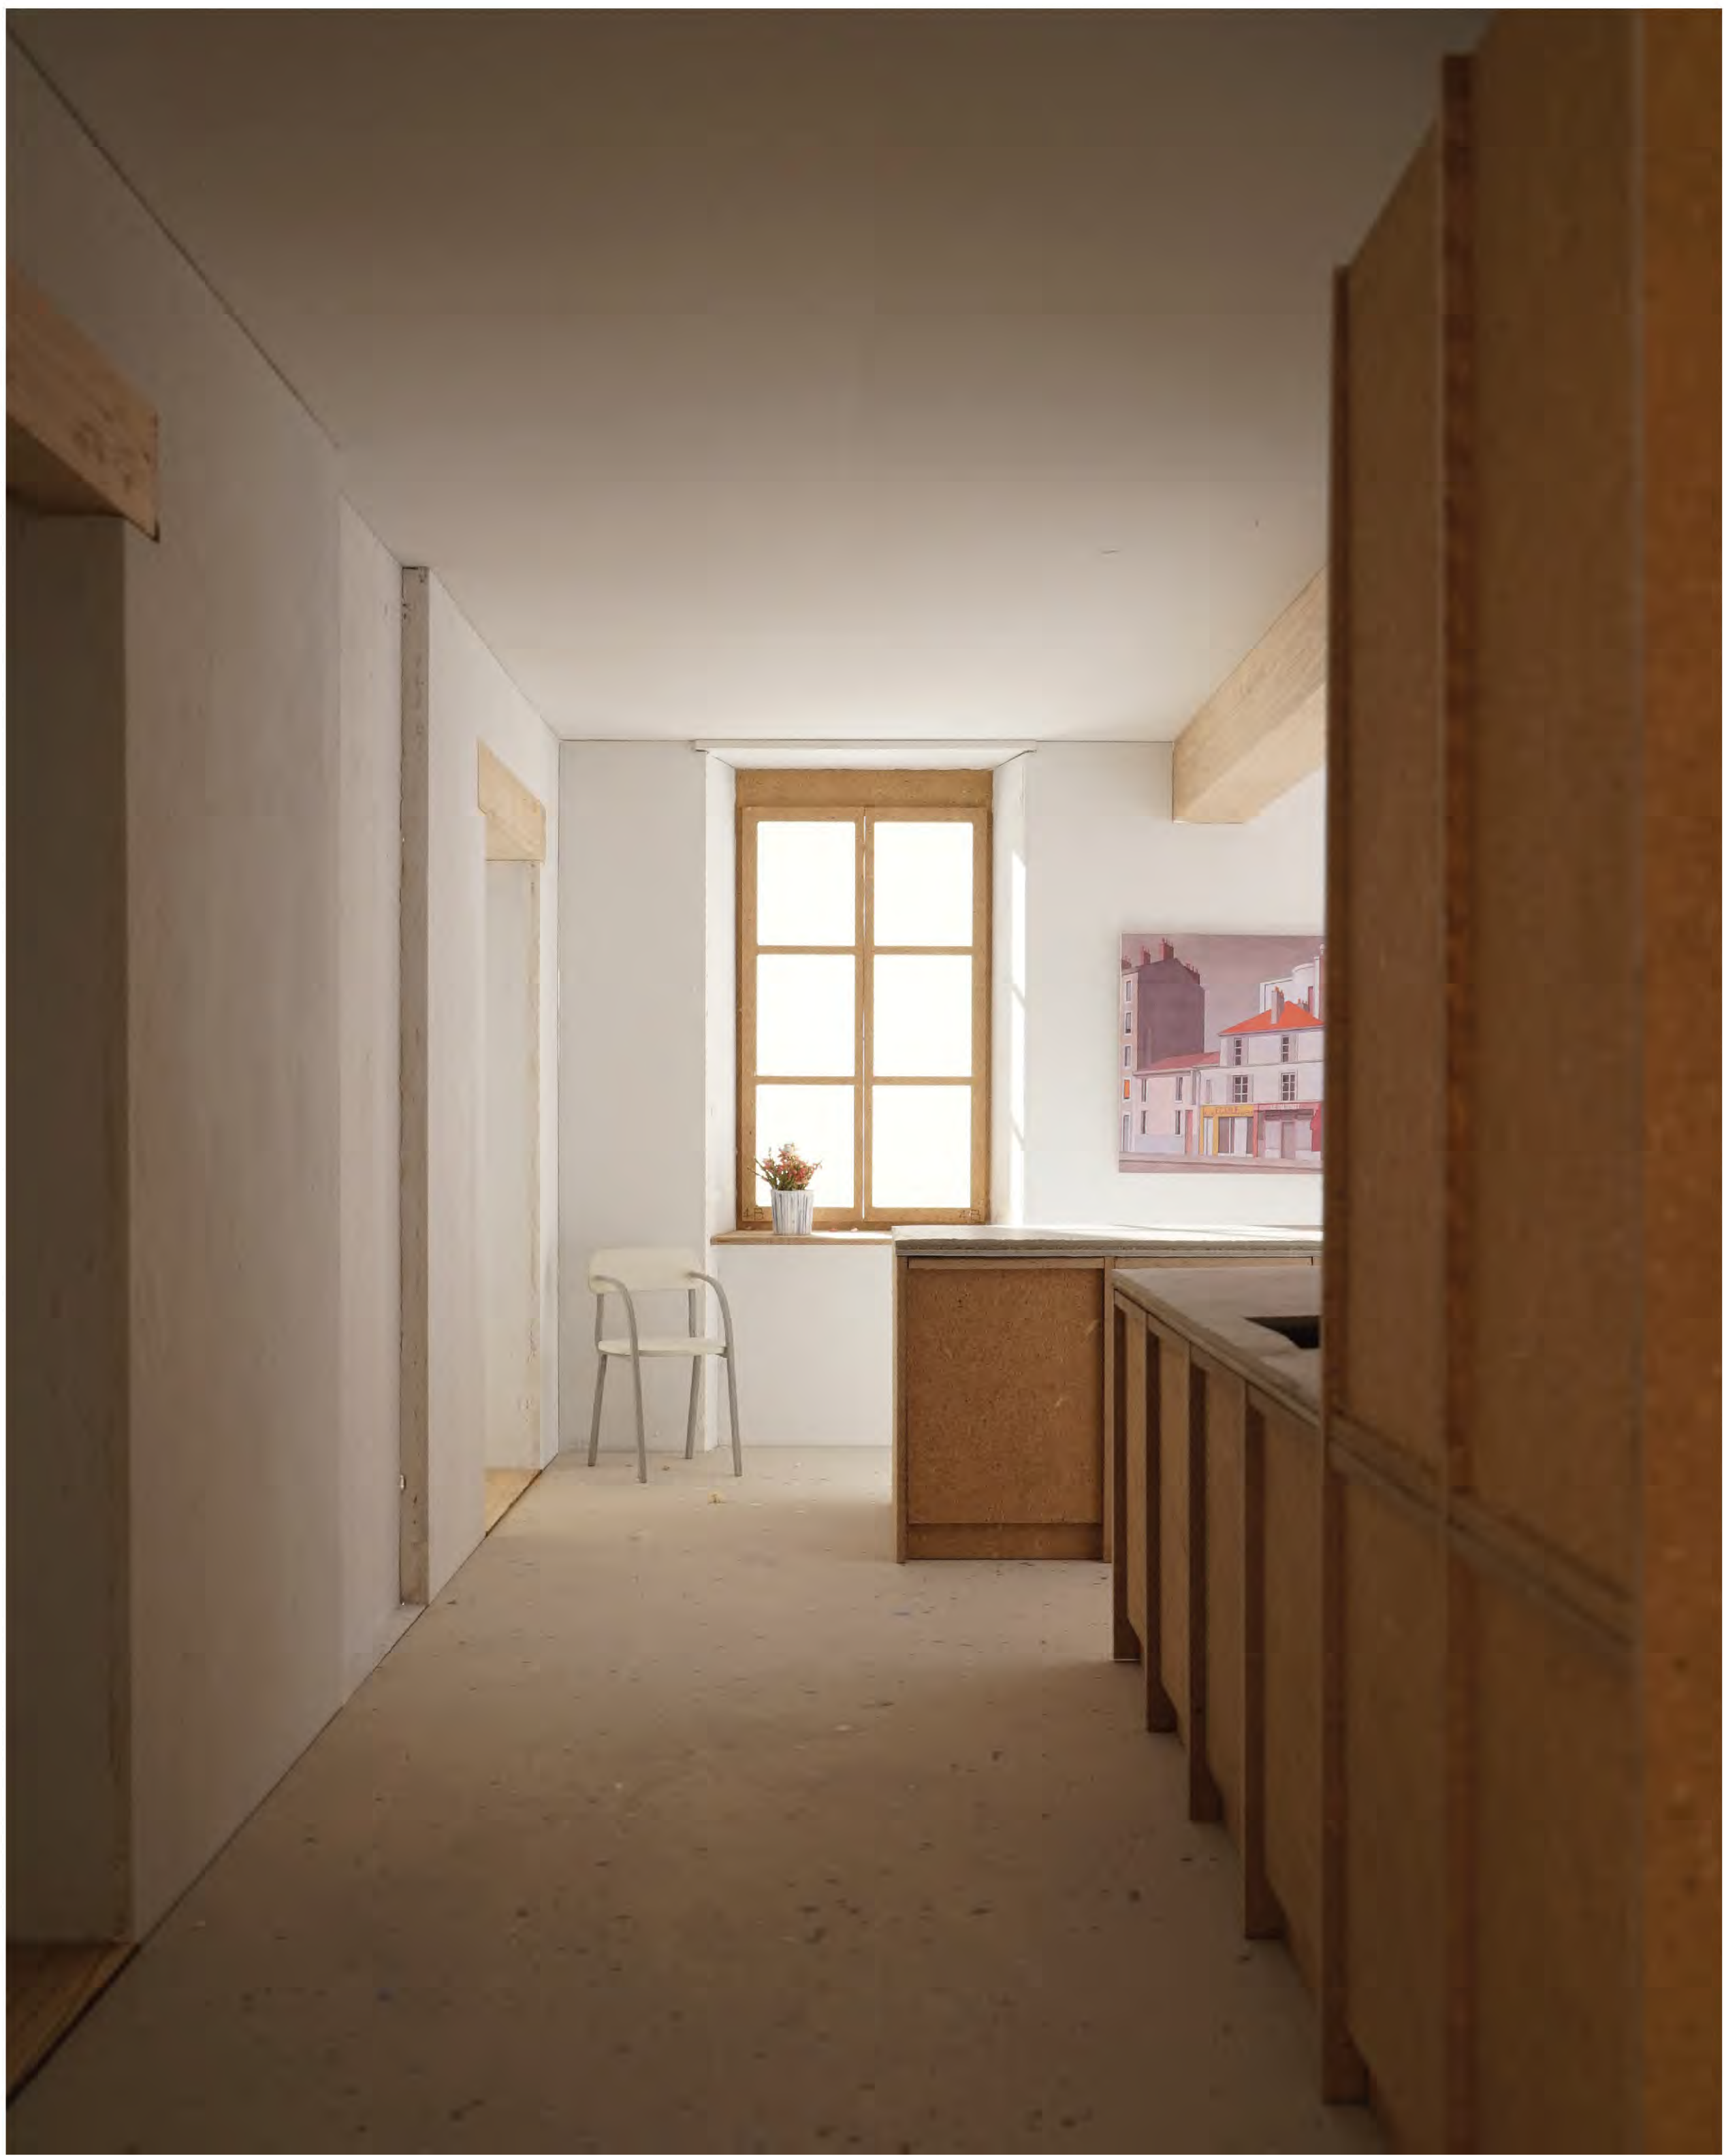
Modelfoto - 4,5 Zimmer Wohnung im 2. Obergeschoss
