STUDIENAUFTRAG GEMEINDEHAUS KIRCHLINDACH

SCHWARZ VON KAENEL ARCHITEKTEN GMBH
exträ LANDSCHAFTSARCHITEKTEN AG
WAM PLANER UND INGENIEURE AG
ZEUGIN BAUBERATUNGEN AG

STÄDTEBAU

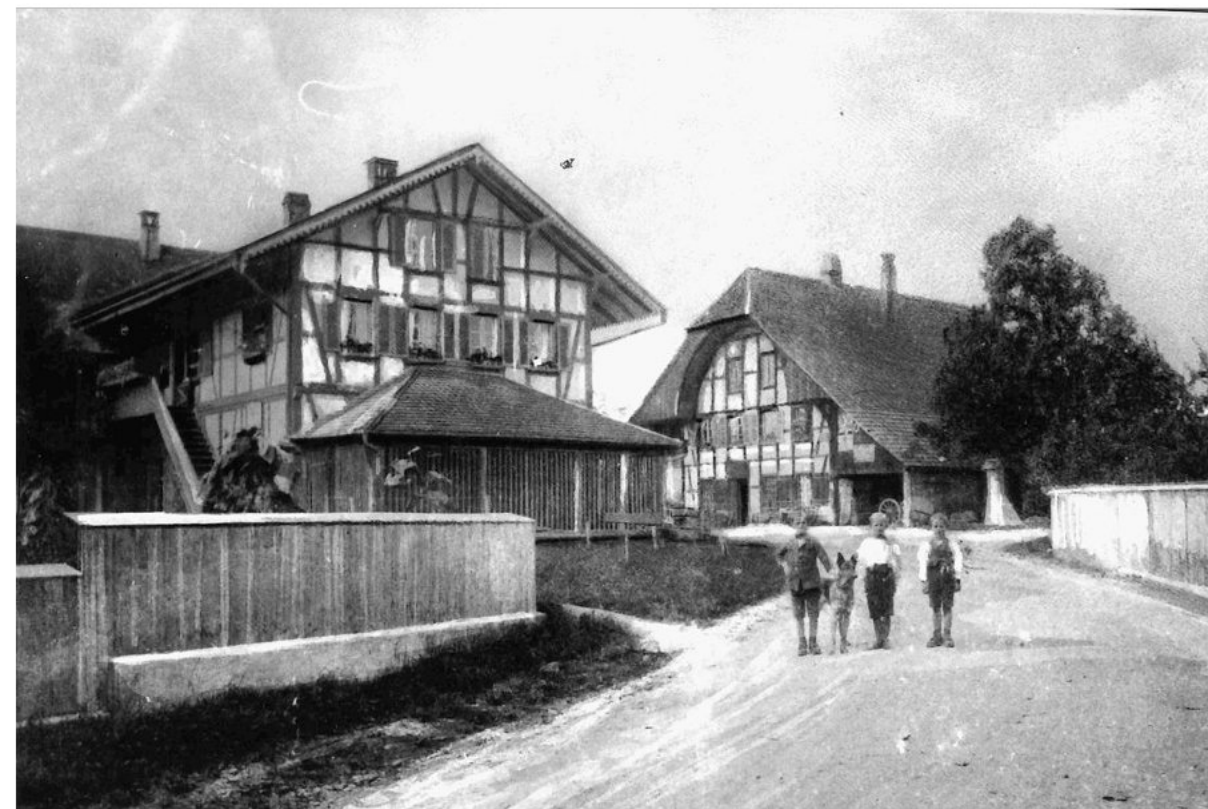
Blick von Südosten auf die Ostfassade des Käseriegebäudes. Retouchierte Fotografie Ernst Schlotter [?], Archiv KDP, um 1900. Um 1883 entsteht der zunächst als Käseriegebäude genutzte Gebäudeteil gegen Süden. Ein zeitlicher Riegbau unter Satteldach mit profilierten Balkenvorstössen und Bügen. Gesägte Hügelnägel zieren die Dachkanten.

„um 1883 An der Stelle des ehem. Taunerhauses wird ein neues aus Rieg und mit Ziegeln gedecktes Käserie- und Wohngebäude (Nr. 89a) erwähnt. 11 Ob es sich tatsächlich um einen kompletten Neubau handelt, oder um einen Umbau ist nicht ganz klar. Es ist möglich, dass Fritz und Karl Scheidegger um 1883 den Bau über altem Keller komplett neu haben errichten lassen, oder aber lediglich um ein Stockwerk aufgestockt haben, denn im Lagerbucheintrag vom 5. November 1886 ändern die Masse lediglich in der Höhe von 11,2m x 8,8m x 4m auf 11,2m x 8,8m x 7,3m.12“ vgl. KDP Quellenrecherche

Eine historische Aufnahme von um 1900 zeigt den Anbau als Riegbau in ähnlich detailreicher Gestaltung und Fertigung wie der schützenswerte, historische Hauptbau.
Gleicht man die historische Aufnahme, mit den heute noch vorhandenen Bauteilen und Fenstereinteilungen ab, lässt dies erwarten, dass die auf den Aufnahmen gezeigte baukulturell wertvolle Bausubstanz des Riegbaus heute noch vorhanden ist und dieser später lediglich durch eine Holzschalung verdeckt wurde.

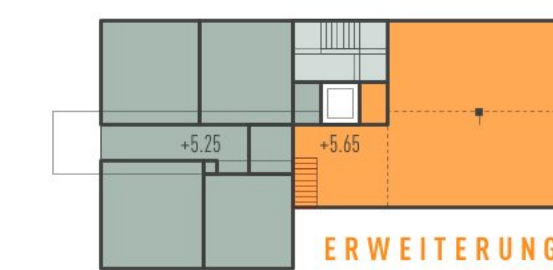
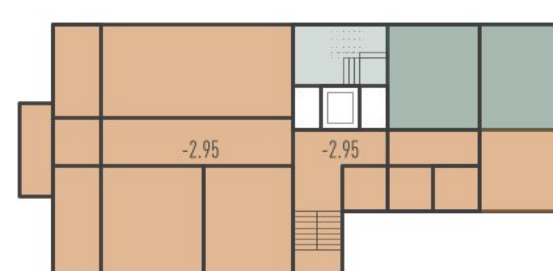
ERWEITERUNG VERTIKAL

Bei der vertikalen Erweiterung wird die gemeindeinterne Treppe ins Dachgeschoss des Anbaus weitergeführt, wodurch diese Fläche der Gemeinde zur Nutzung zur Verfügung steht.

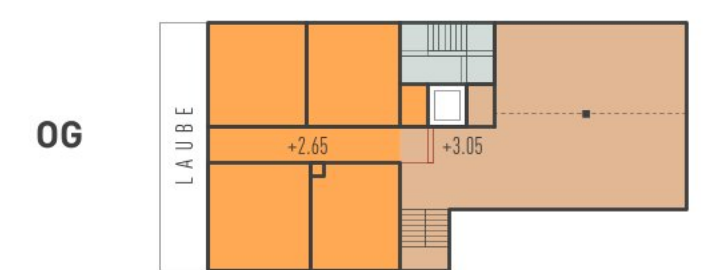
ERWEITERUNG HORIZONTAL

Bei der horizontalen Erweiterung wird die Wohnung im 1.OG des Hauptbaus für die Gemeindeverwaltung umgenutzt und über einen Durchbruch zum Anbau zusammengeschlossen.

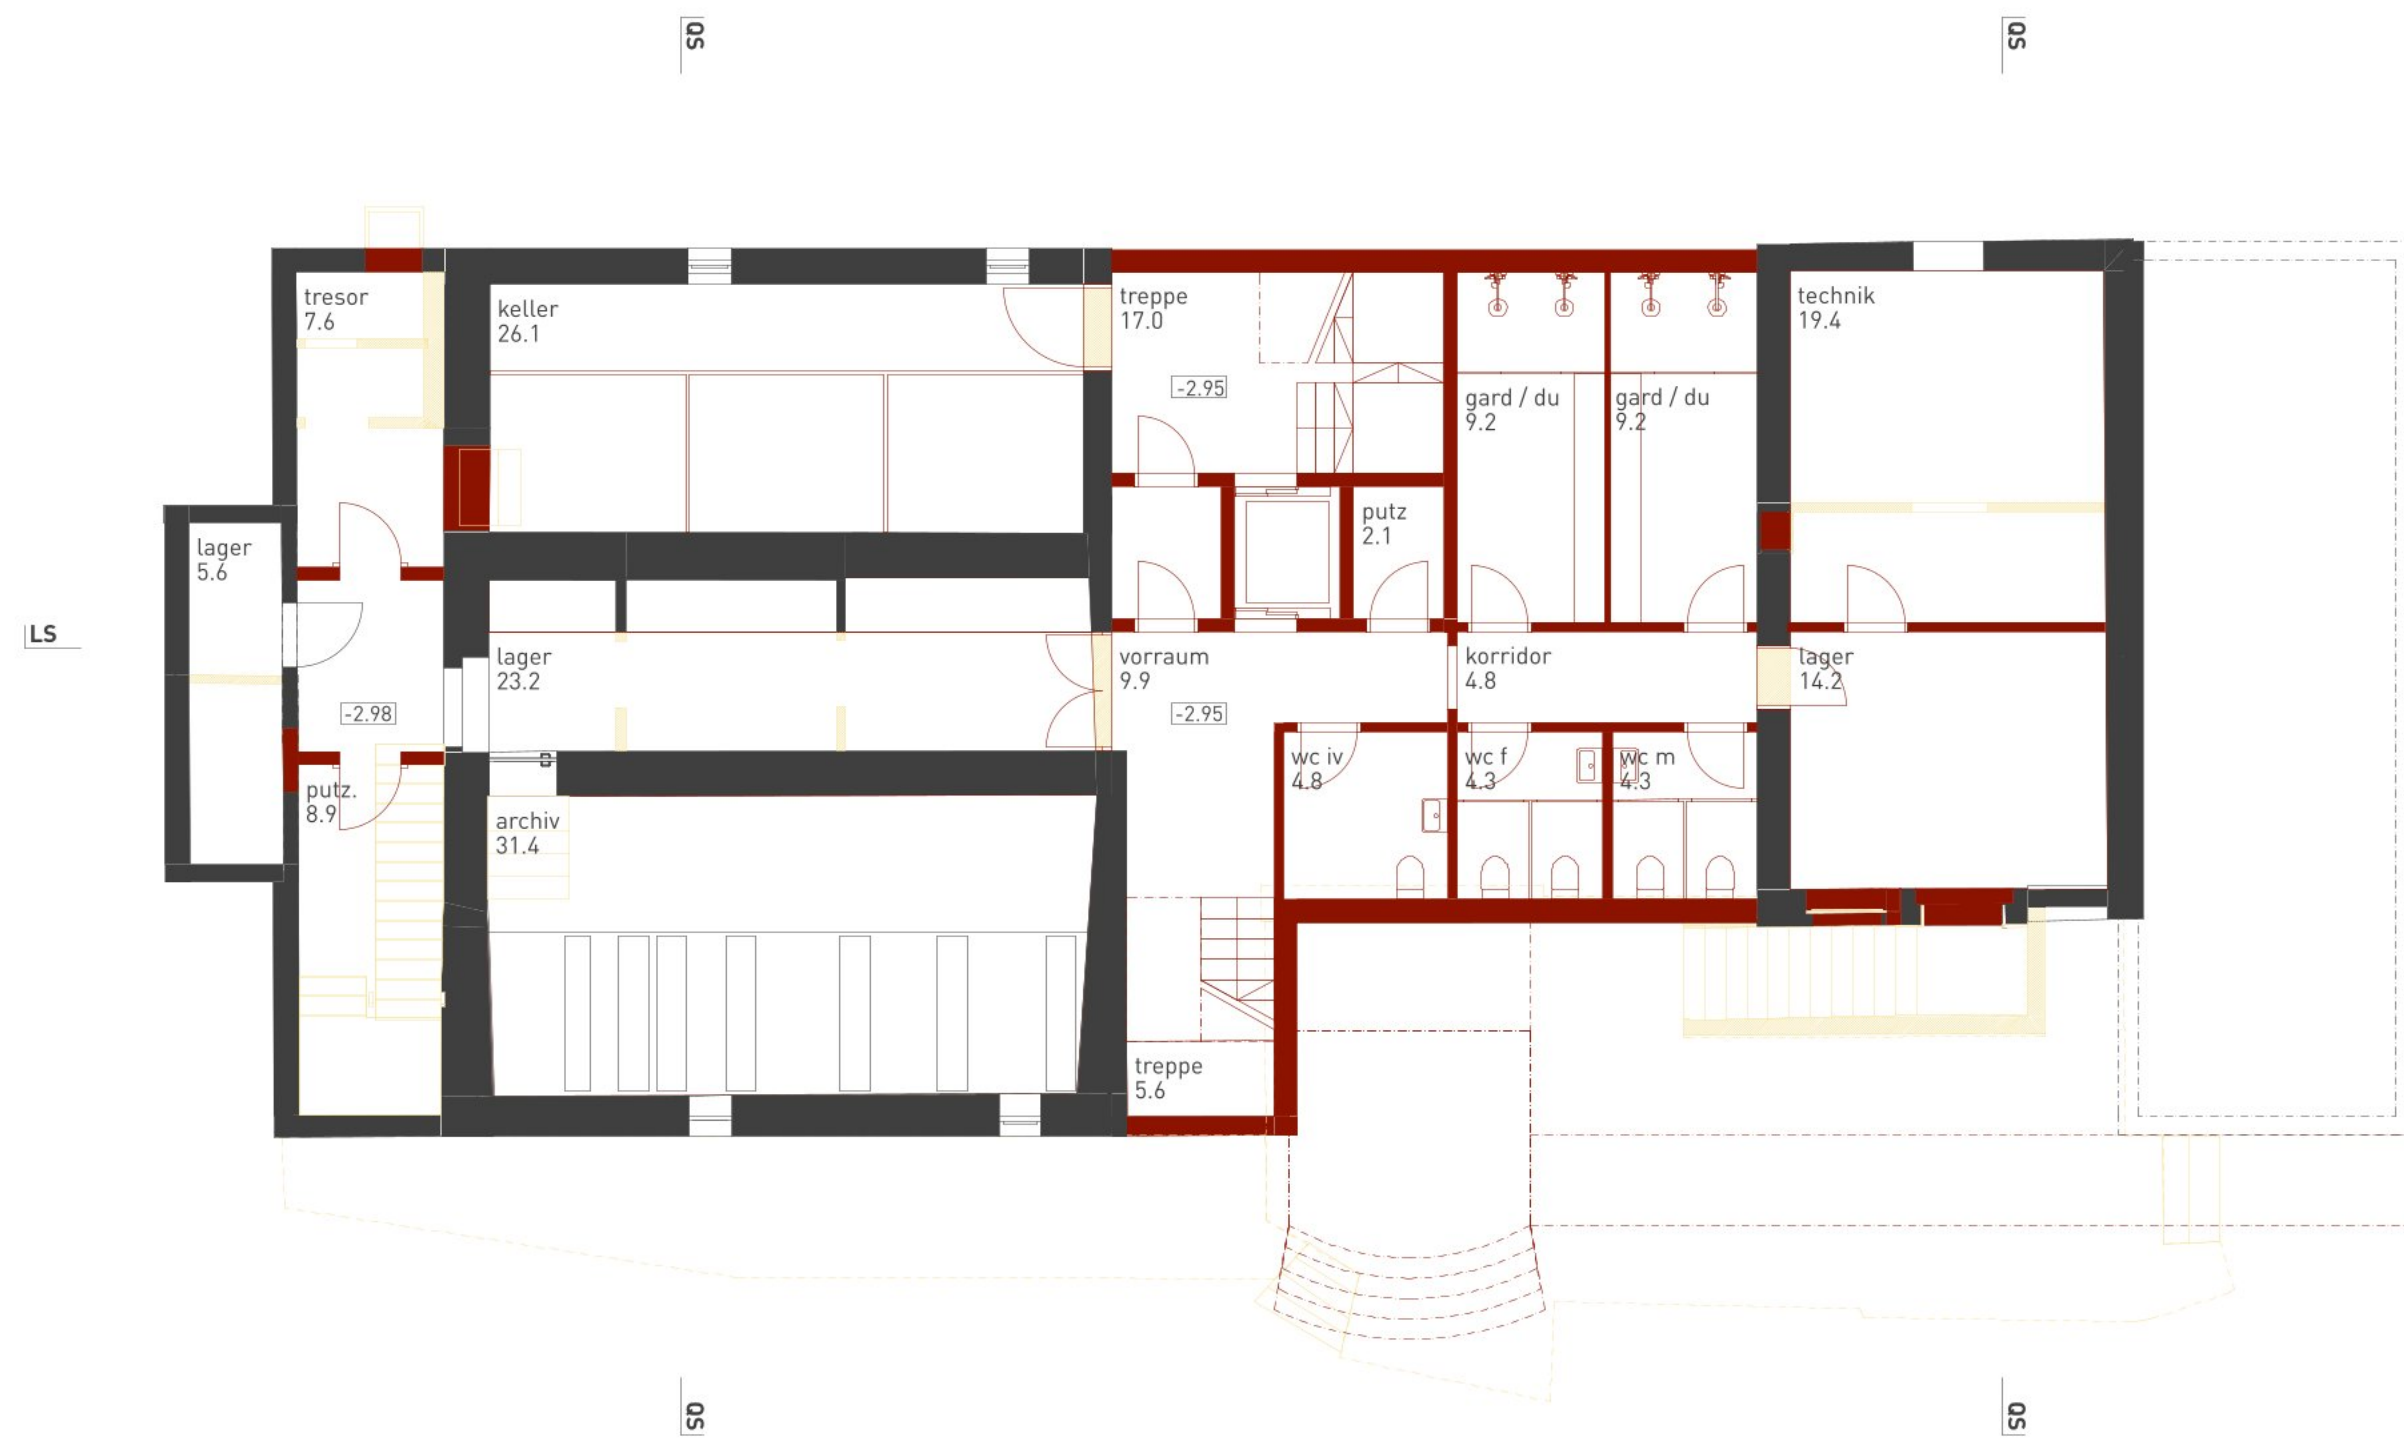
UNTERGESCHOSS 1/100

hauptaus: wohnen / gemeinde
 wohnungskeller
 lager, archiv, tesor, putz
 103 m²

anbau: gemeinde
 toiletten, garderober,
 putz, technik, lager
 88 m²

Hier befinden sich auch die weiteren Nebenräume wie Lager, Putzraum und Tresorraum, sowie das Archiv mit Compactusanlage.

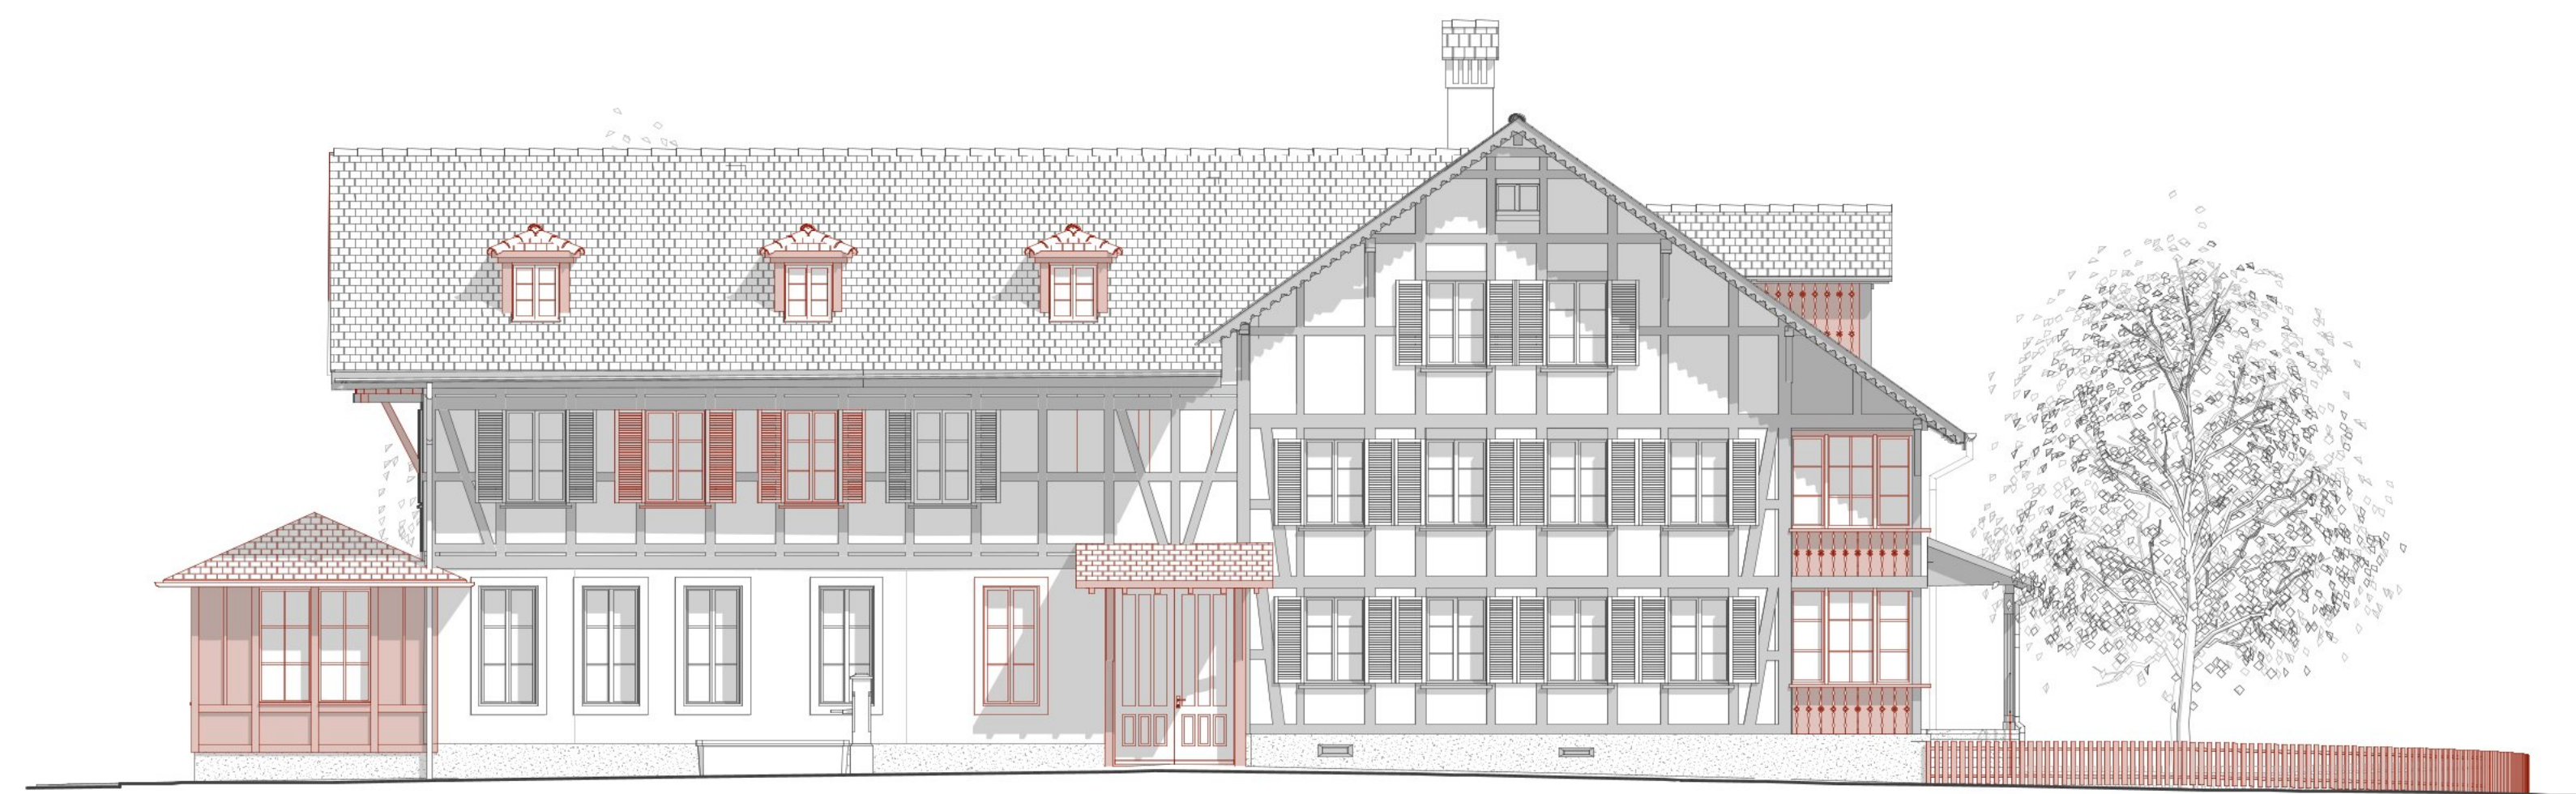
NORDWESTFASSADE 1/100

ZUGANG
 WOHNEN

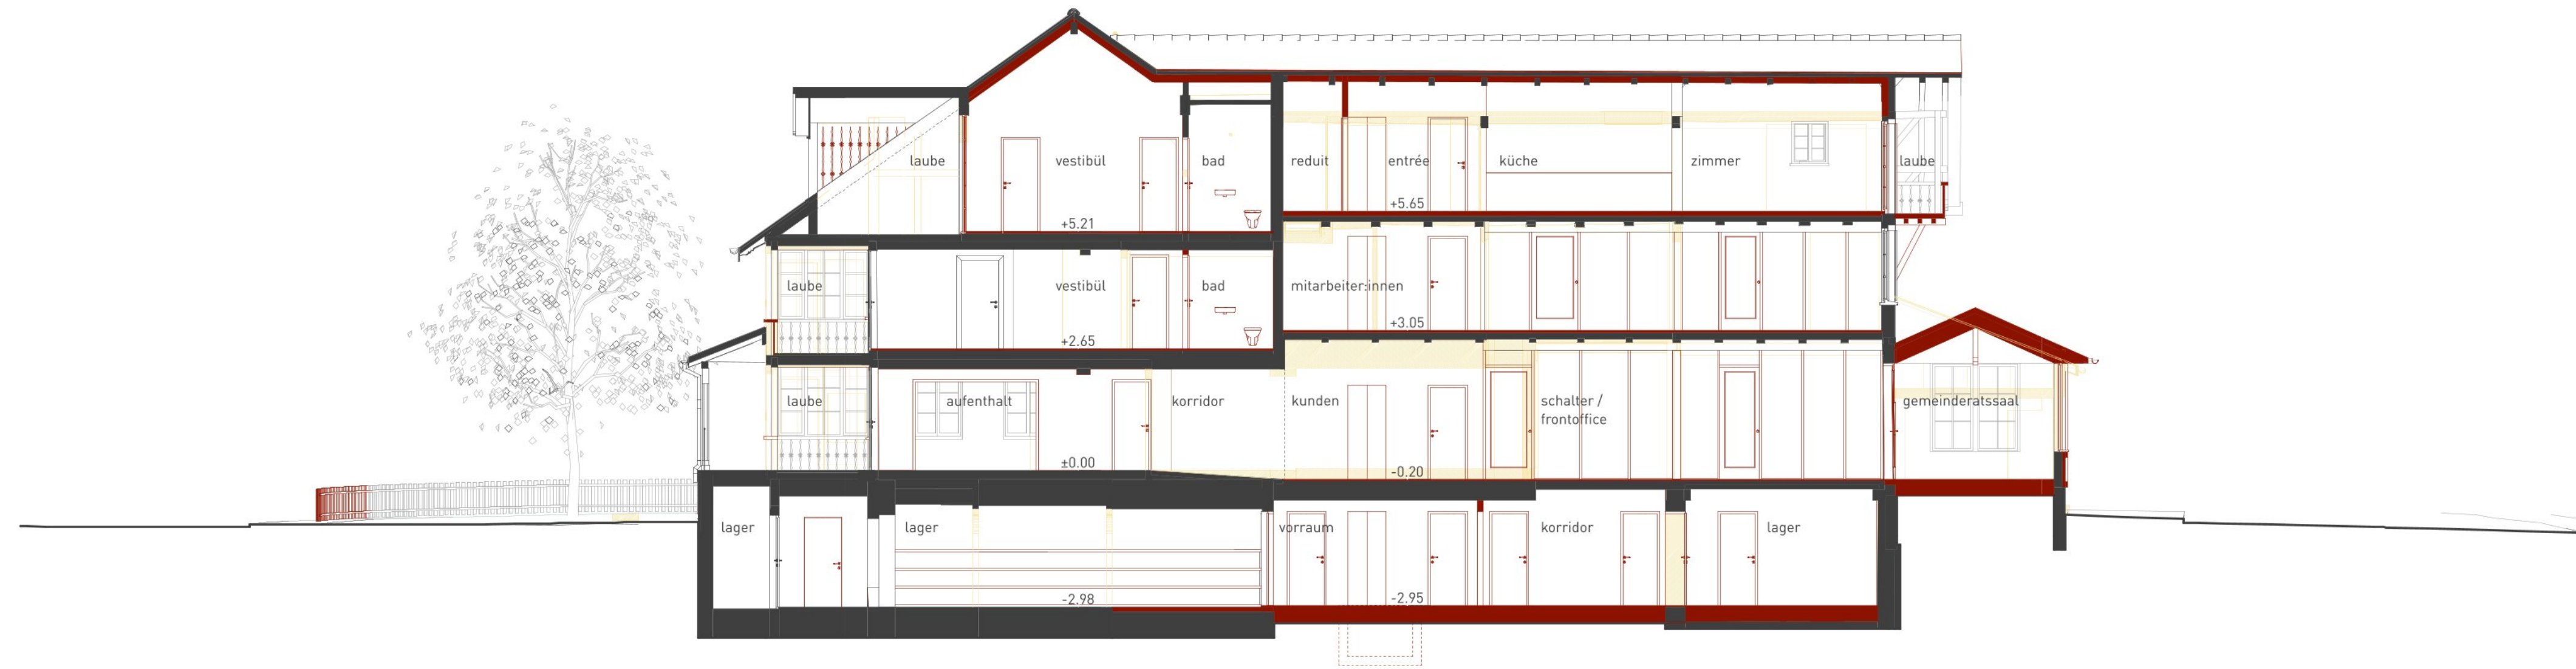
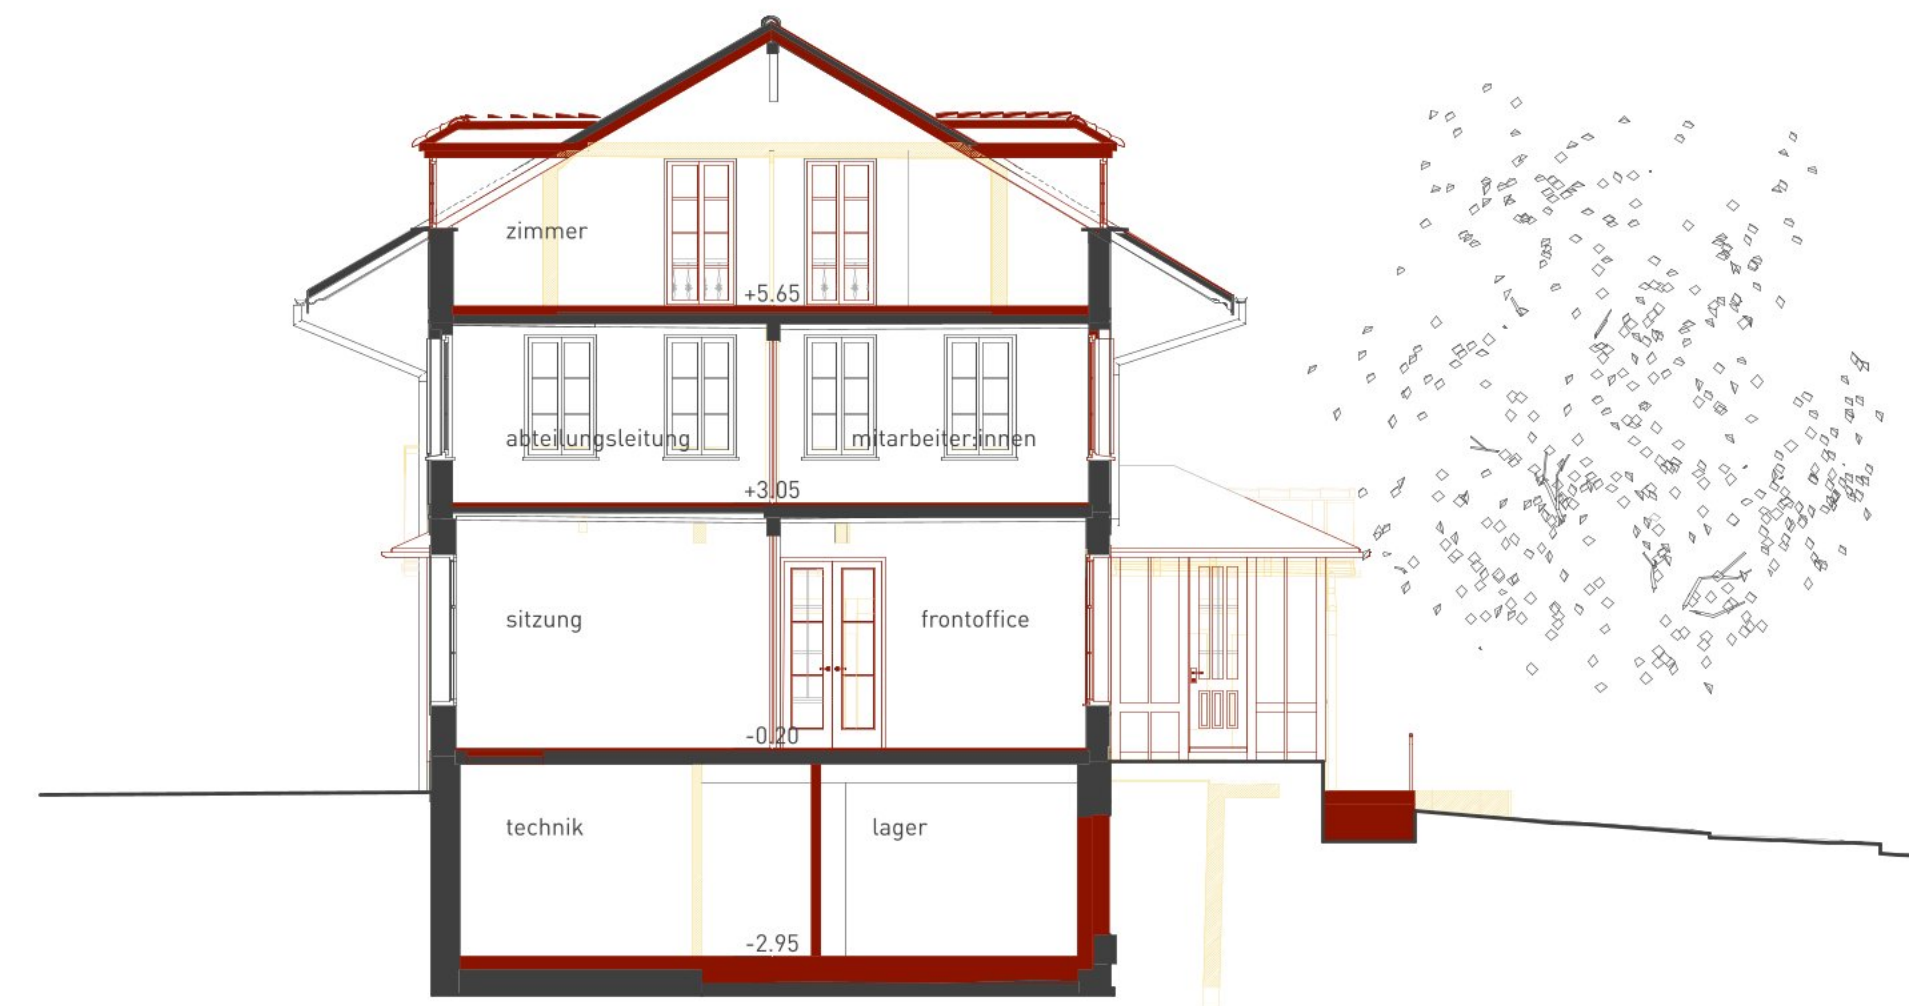
QUERSCHNITT HAUPTHAUS 1/100

QUERSCHNITT ANBAU 1/100
