Dachausbau in München

Attic Renovation in Munich

Architekten:
Andreas Meck, meck architekten
mit Susanne Frank, München
Bauleitung Dachsanierung:
Thomas Hammer, München
Tragwerksplaner:
Ingenieurbüro H. L. Haushofer,
Markt Schwaben

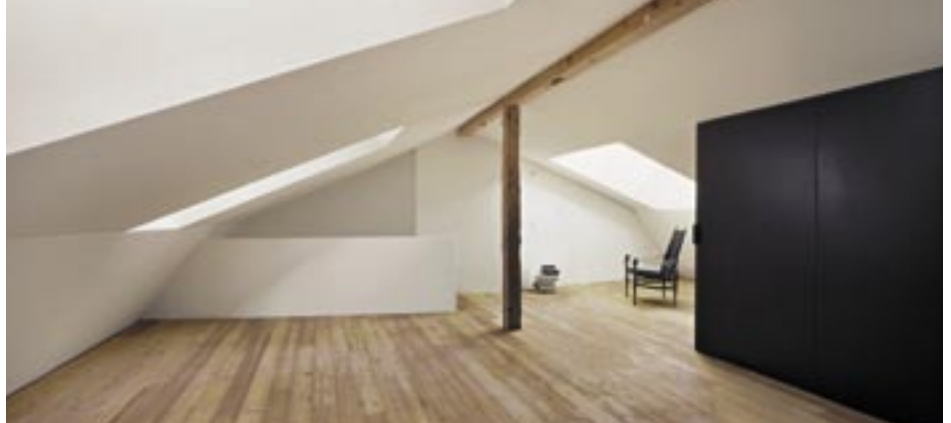
Der Dachboden eines denkmalgeschützten Mehrfamilienhauses aus der Gründerzeit wurde ausgebaut und über eine einläufige Treppe mit der darunter liegenden Mansarddachwohnung verbunden. Im Zuge dieser Maßnahme wurde das komplette Dach gedämmt, auch im Bereich der bestehenden Wohnung.

Die Herausforderung für die Architekten bestand vor allem darin, aus dem relativ niedrigen, düsteren Spitzboden einen großzügigen, gut nutzbaren Raum zu machen und gleichzeitig den Anforderungen des Denkmalschutzes gerecht zu werden. Großflächige Einschnitte in die Dachfläche waren nicht zulässig.

Entstanden ist ein heller, loftartiger Raum, in dem die Holzkonstruktion des alten Dachstuhls teilweise sichtbar geblieben ist. Badezimmer und Abstellkammer sind geschickt in einem schwarzen Einbaumöbel versteckt. Der neu gewonnene Wohnraum wird wesentlich von den vier Dachfenstern geprägt. Zum einen lenken sie – unter Ausnutzung der maximal zulässigen Flächen – viel Licht in den Raum; zum anderen stützen sie sich mit extra tiefen Laibungen aus der Dachfläche, sodass zusätzliche Raumhöhe gewonnen wird. Auf diese Weise ist es möglich, auch scheinbar verlorenen Platz unter der Dachschräge zu nutzen. Insbesondere das Bad profitiert von der besonderen Fensterkonstruktion. Durch die teilweise Schrägstellung der Laibungen wird die Lichtausbeute optimiert.
