Beispiele zum Schutzbautenkataster

- **Sturz**
- **Lawine**
- **Wasser**

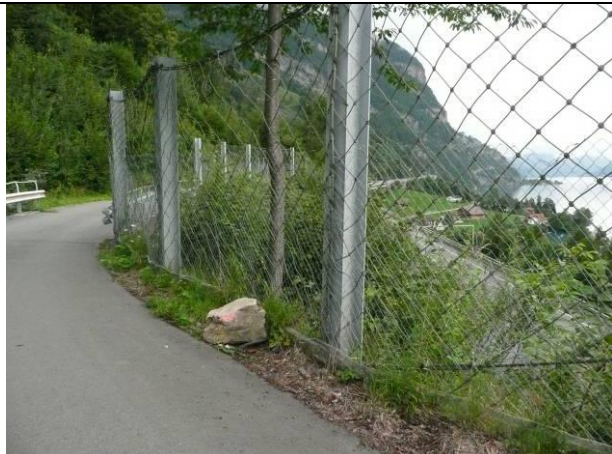
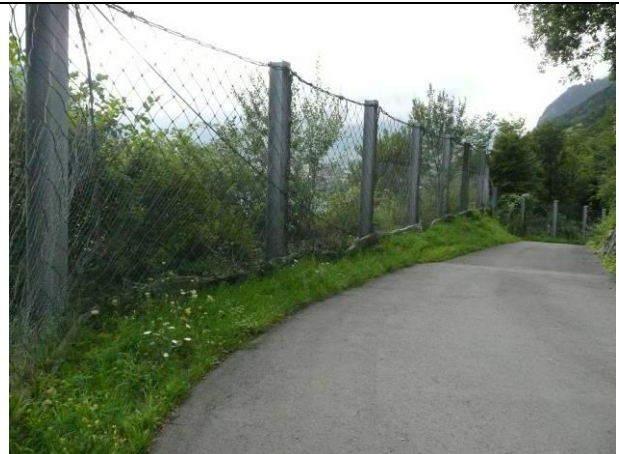
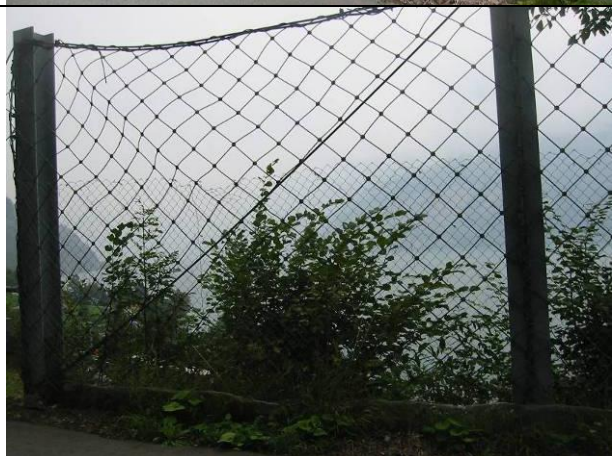
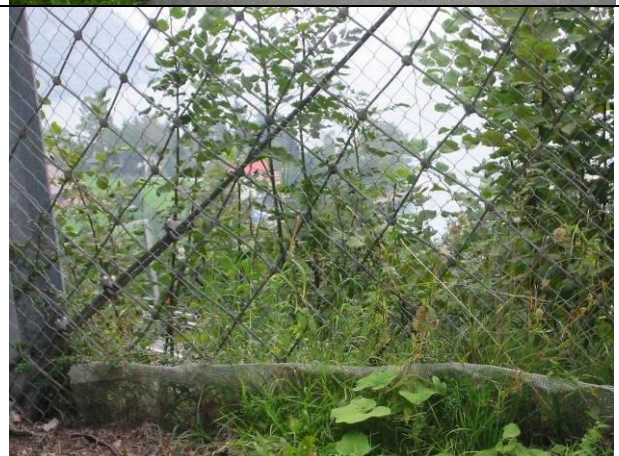
Schutzbautenkataster-Nummer	13
PQ_Code	N02/rstu/S/06
PQ_Name	Waldgebiet Bolzbach-Seedorf
PQ_Code2	N02/rstu/W/9a
PQ_Name2	Tanneital
PQ_Code3	N02/rstu/R/6a
PQ_Name3	Hostet Bolzbach - Seehof
Abschnitt	Bolzbach – Böschrüti, Kote 474m
Typ	Steinschlag-Schutznetz
Höhe der Stützen	3.2 m
Breite der Stützen	0.25 m
Stützenabstand	4-5 m
Länge der Schutzbaute	Ca. 75 m
Dimensionierung	Annahme 250 kJ
Typ Netz	Diagonalseilnetze 20 cm Maschendrahtzaun 5.5 cm (H: 2 m)
Rückhalteseile	Nein
Abspannseile	Ja
Tragseile mit Bremsselement	Teilweise
Verankerung	Betonfundament
Zustand	Gut, einzelne Einschlagspuren
Schutzfunktion (Wasser/Murgang)	Limitiert: hält infolge Bachausbruch grobes Geschiebmaterial zurück, jedoch nicht Wasser bzw. Schlamm

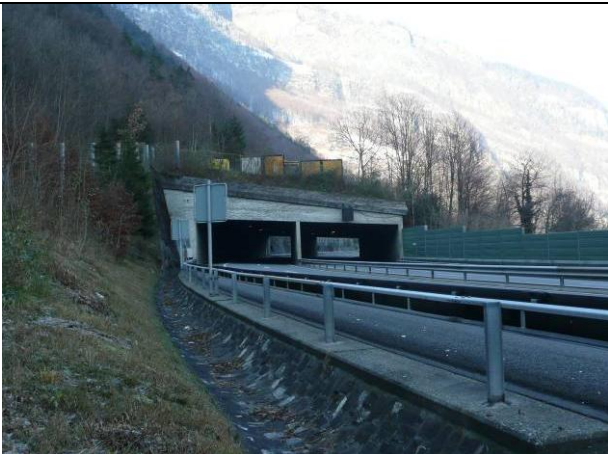
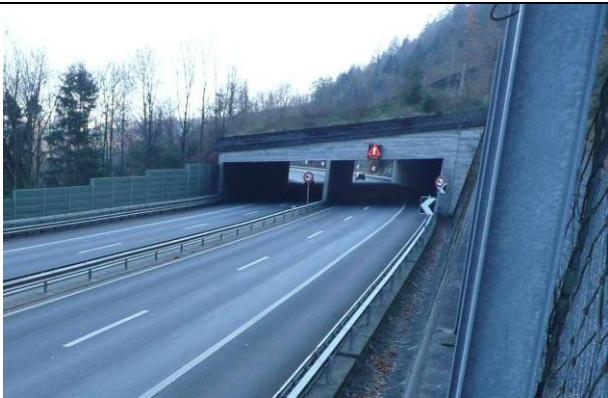
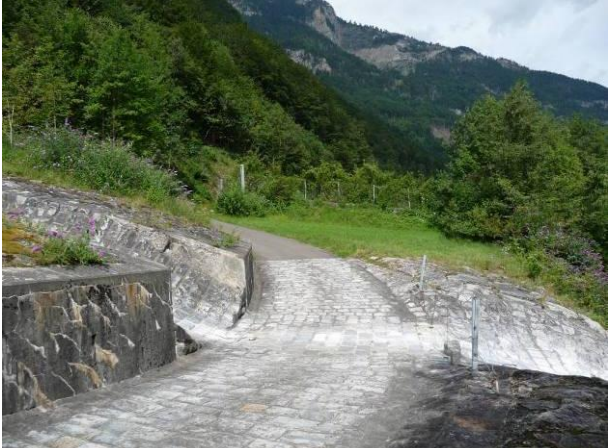
Schutzbautenkataster-Nummer	18
PQ_Code	N02/rstu/L/1a
PQ_Name	Fischlauri
PQ_Code2	N02/rstu/W/13a
PQ_Name2	Fischlauri
PQ_Code3	N02/rstu/R/6a
PQ_Name3	Hostet Bolzbach - Seehof
Abschnitt	Böschrütli – Seehof, Kote 465
Typ	Fischlauri-Galerie
Länge der Schutzbaute	Ca. 105 m
Material / Baujahr	Beton / 1978
Zustand / Schutzfunktion	Gut / Intakt

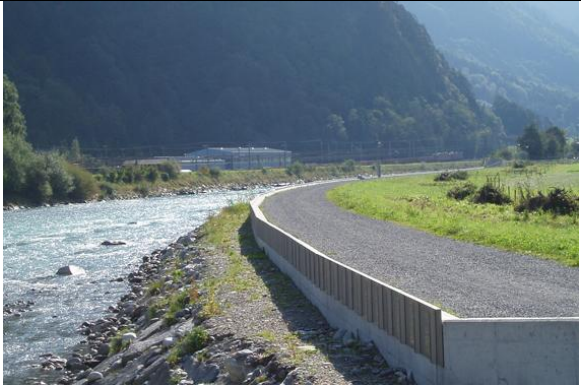
Reuss km 10.300

Schutzbautenkataster-Nummer	103
PQ_Code	N02/rstu/W/101
PQ_Name	Reuss, Gerinnkapazität erschöpft
PQ_Code2	
PQ_Name2	
Abschnitt	Erstfeld südlich Autobahntunnel (links)
Typ	Hochwasserentlastungsstelle
Material / Bauart	Betonkonstruktion
Länge der Schutzbaute	350 m
Zustand	sehr gut

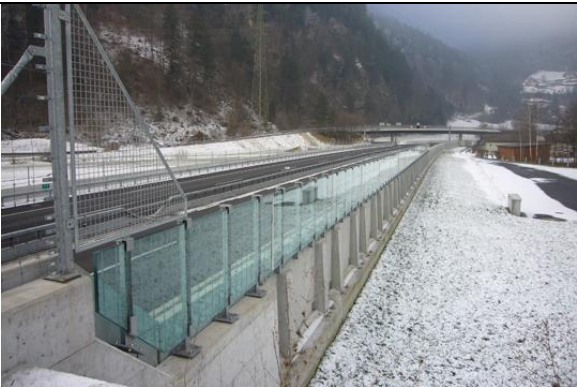
Reuss km 10.250

Schutzbautenkataster-Nummer	104
PQ_Code	N02/rstu/W/102
PQ_Name	Reuss, Hochwasserentlastung
PQ_Code2	N02/rstu/W/101
PQ_Name2	Reuss, Gerinnkapazität erschöpft
Abschnitt	Erstfeld südlich Autobahntunnel
Typ	Schall- und Hochwasserschutzmauern entlang der Autobahn
Material / Bauart	Betonkonstruktion
Länge der Schutzbaute	Nordseite: 400 m Südseite: 400 m
Zustand	sehr gut
