## Neugestaltung und Sanierung Obstmarkt Herisau AR

### Konzept

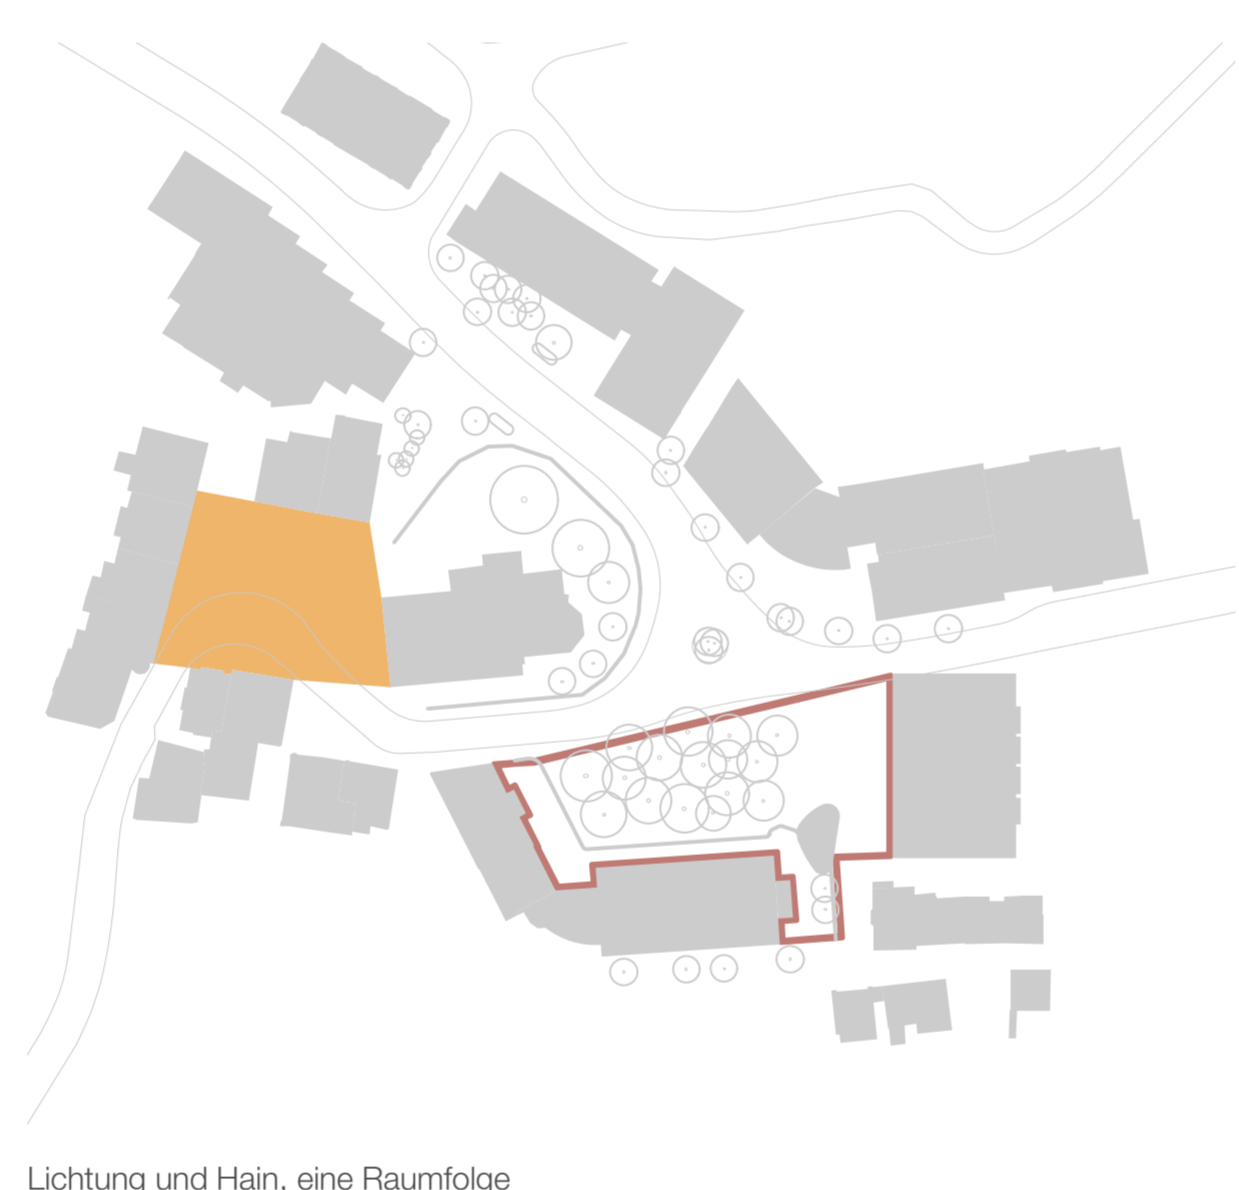
Lichtung und Hain, eine Raumfolge

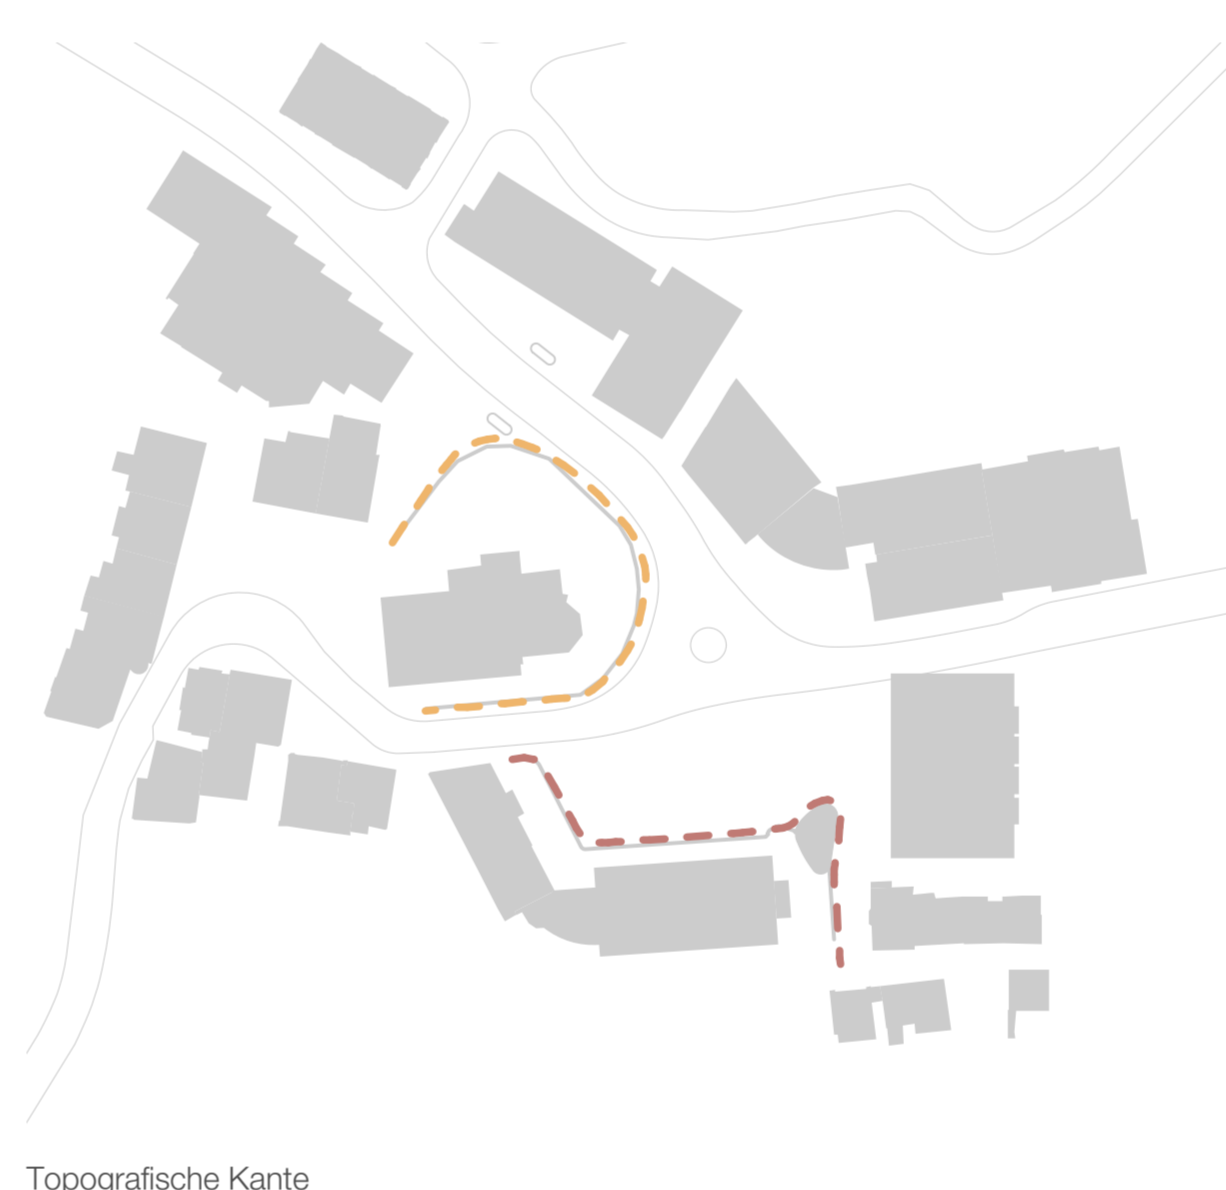
Topografische Kante

Die Topografie des Obstmarktes wird leicht angepasst, in dem die horizontale Ebene etwas grösser und zugänglicher wird und die schiefe Ebene etwas kleiner. Die bestehende schmale Terrasse vor dem Regierungsgebäude wird verbreitert und mit neuem Pavillon bestückt, der als „Gelenk“ die Verbindung zur Oberdorfstrasse herstellt. Auf der anderen Seite verbinden sich die neue Terrasse mit der Terrasse des Restaurants Tannebaum. Beim Pavillon, am grössten Höhenunterschied, verbindet die neue, aus allen Richtungen einladende Treppe, die beiden Ebenen miteinander. Die fünf bestehenden Skulpturen markieren die neue Kante zwischen horizontaler und schiefer Ebene. Zusammen mit dem Pavillon werden sie zu einem harmonischen Ensemble aus bestehenden und neuen Elementen. Wasserläufen in der neuen Mauer auf der Westseite spielen in die Fuge der Terrassenkante. Die Fuge wird zur Wasserlinie, welche den Mauerfuss bis zur neuen Treppe begleitet.

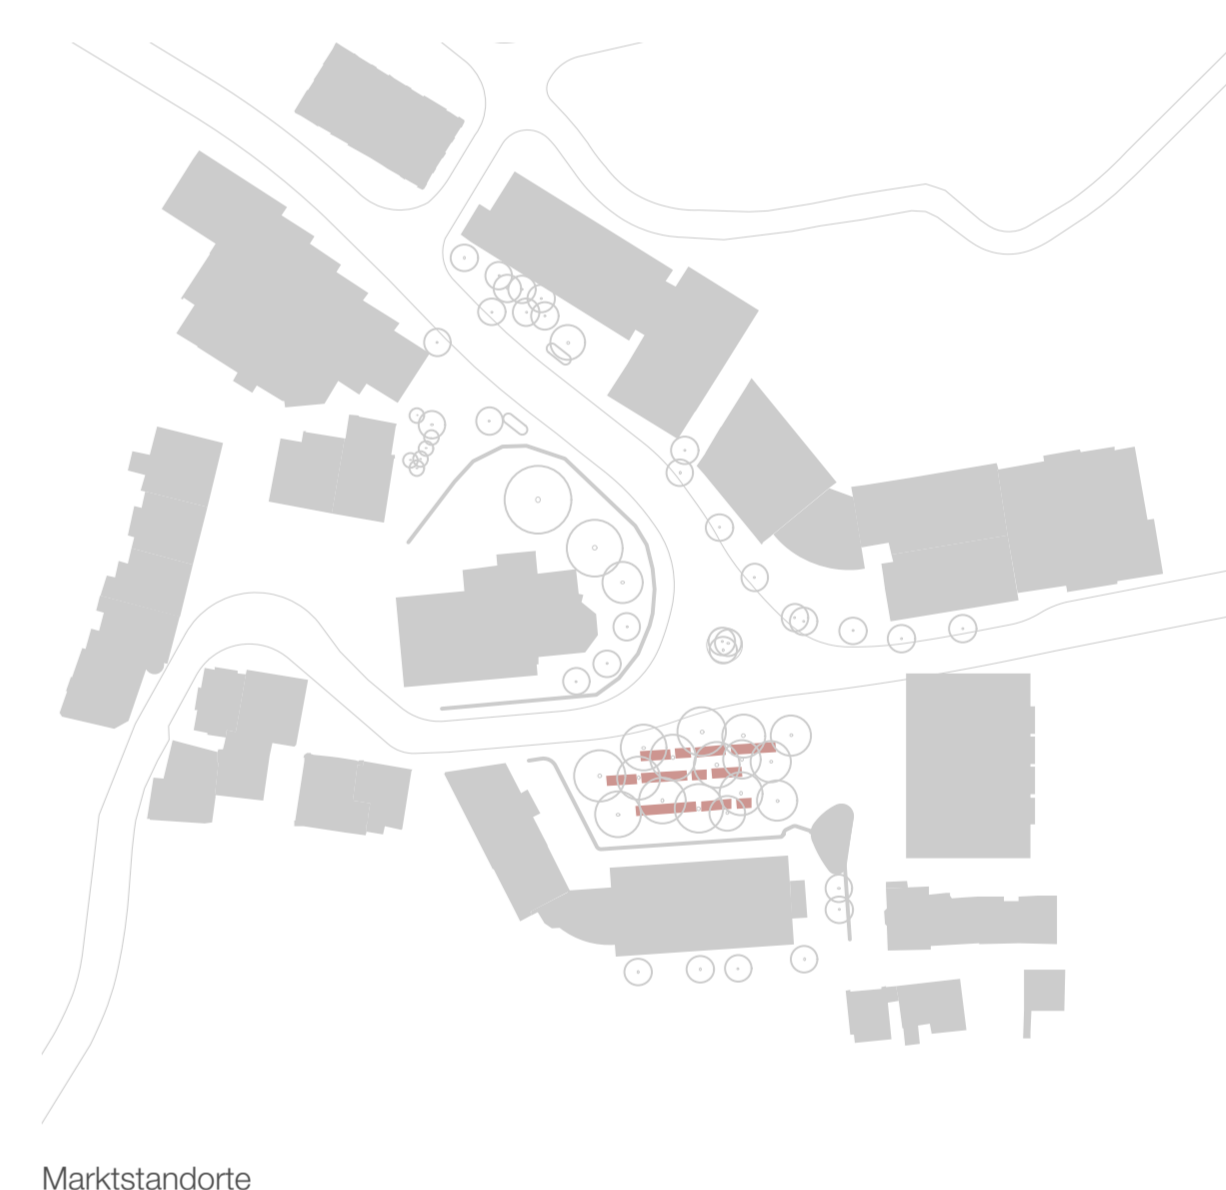
Marktstandorte

Unter dem lockeren Baumhain findet der Markt statt, er wird aber auch zum Treff- und Aufenthaltsort. Runderbänke um einige, ausgewählte Bäume, laden zum Verweilen ein. Der Baumhain auf der schiefer Ebene wird zum Gegengewicht des dominanten Regierungsgebäudes und bringt den Ort ins Gleichgewicht. Der Hain besteht aus einer Mischung von zwei Zukunftsbäumen (Gleditsiaresistente Baumarten) dem Parischnurbbaum (Sophora japonica „Fleget“) und der Zerreiche (Quercus cerris), sie bilden ein liches Baumdach, die eine mit gefiederten Blättern, die andere mit schmalen, tief buchtig gelappten Blättern. Ihre Blüten, Früchte und Blätterfärbung im Herbst bieten über das ganze Jahr hinweg besondere Akzente.
