Urnenabstimmung vom 13. Juni 2021

Kommunale Sachvorlage

Projekt Sanierung Hallenbad Buchen

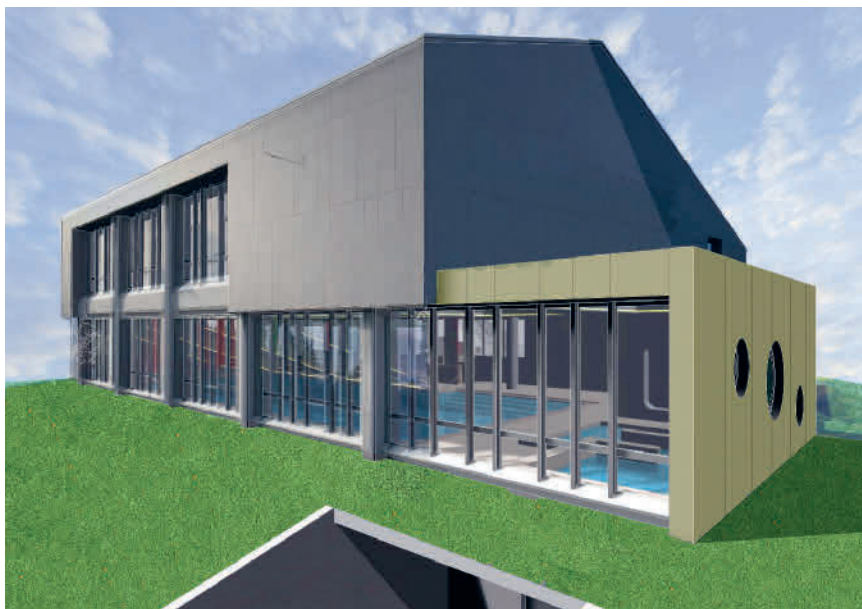
Visualisierung Aussensicht Hallenbad mit Planschbecken und Güterumschlagsplatz
 Abbildung aus Basisdokument 4, S. 12, Nr. 7
