Contrôle de la conformité des équipements d'évacuation et du raccordement des collecteurs privés

N° parcelle : 6781

Adresse : Chemin de Champ-Soleil 22

Date du contrôle : 03.08.2018

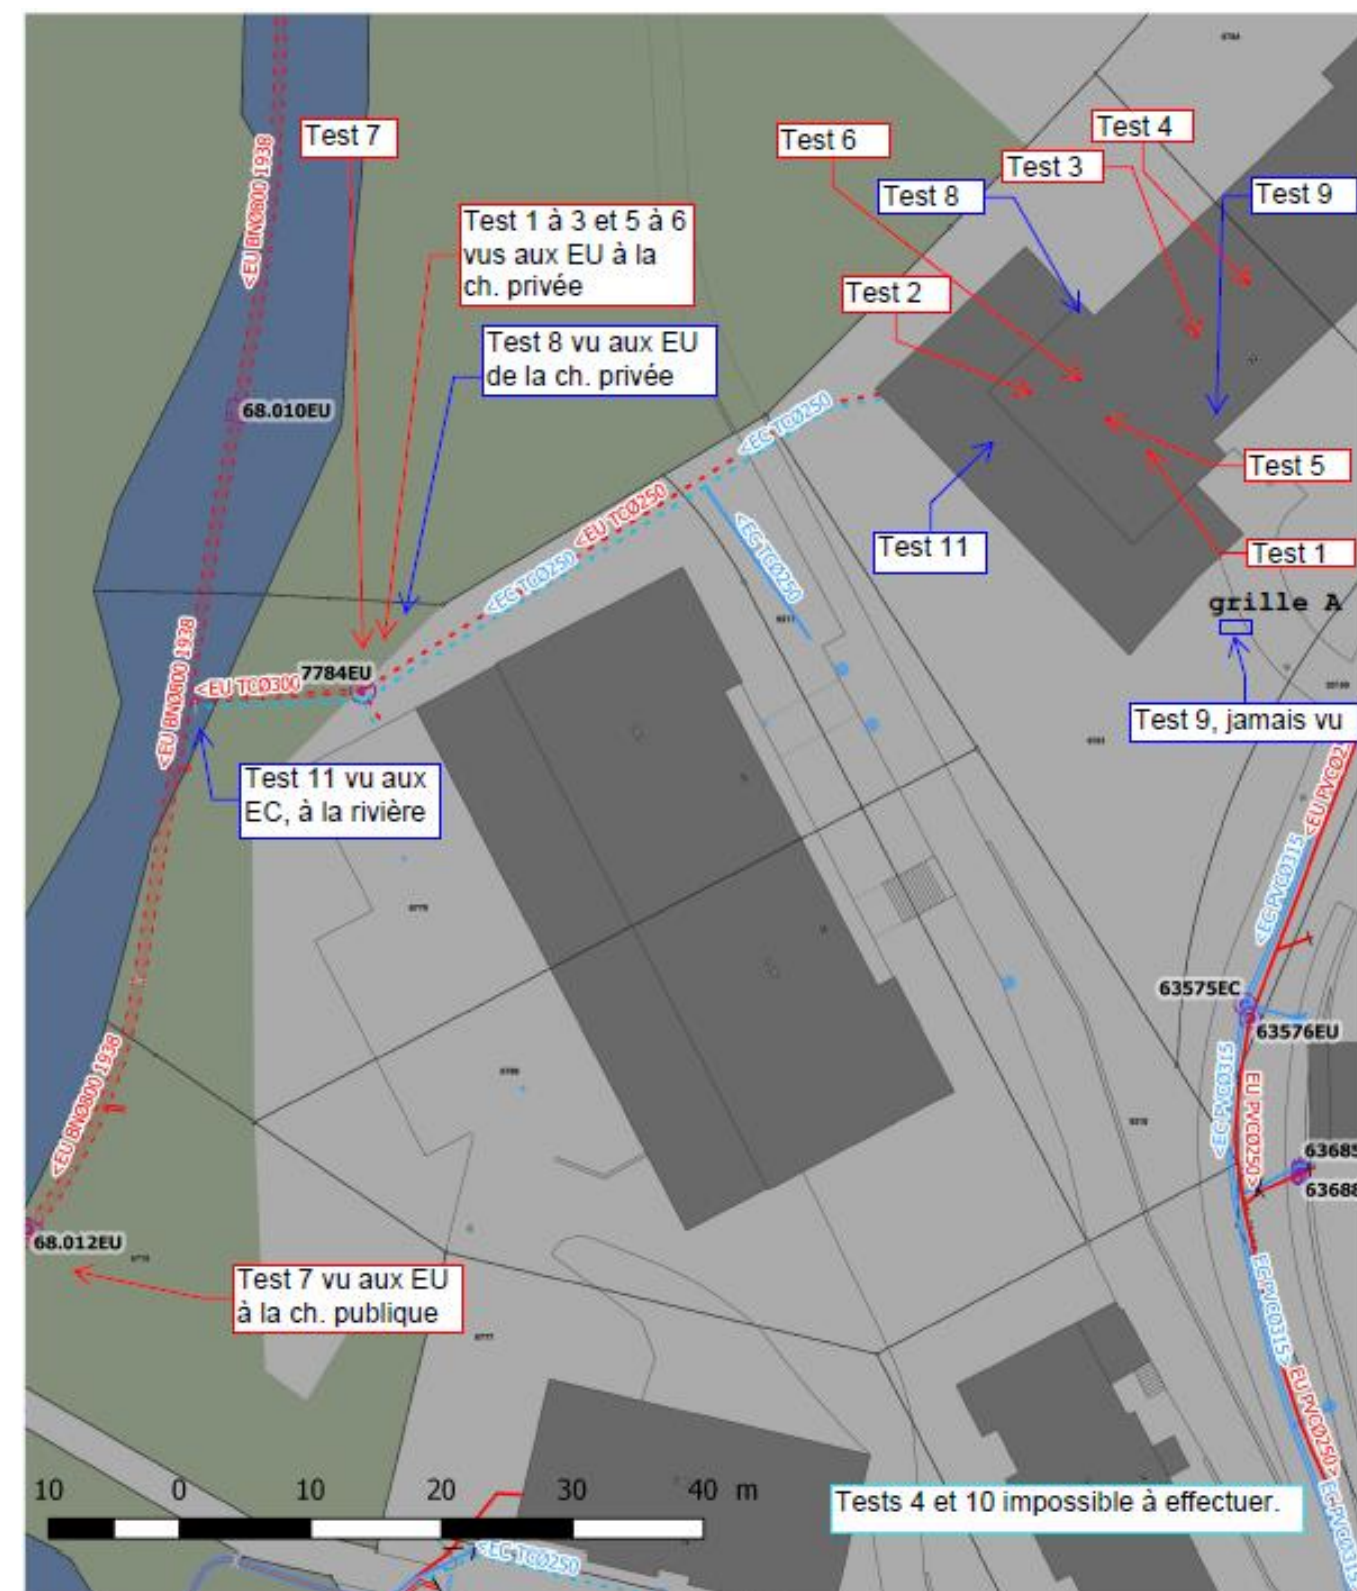
- Il n'existe pas de chambre privée EC sur la parcelle.
- La parcelle n'est pas en séparatif !
- L'arrivée de la grille A est encore inconnue.

Légende : Plan des tests à la fluorescéine.
