SERVICE DU GÉNIE CIVIL

Plan général d'évacuation des eaux (PGEE) de la Ville de Genève

Rapport de Concept Zone Philosophes-Champel

Juin 2017

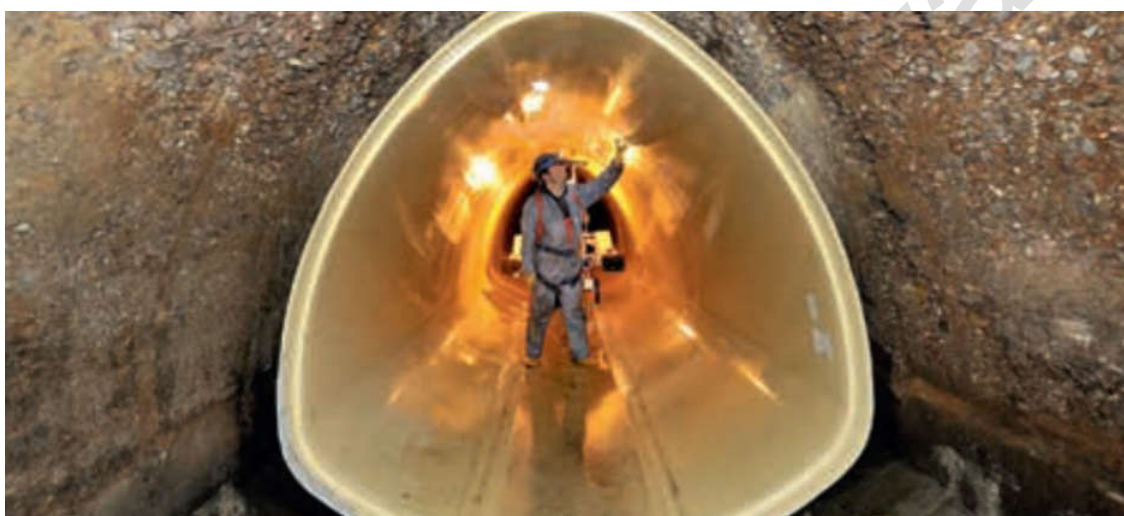
Exemple de réhabilitation de collecteur

Le collecteur de rive sous les quais récolte les eaux des communes amont et d'une partie des eaux du territoire de la Ville de Genève. L'état de ce collecteur dans cette zone n'est pas connu. Selon les services de la Ville, ce collecteur n'est pas étanche. Une quantité importante d'ECP pénètre dans le collecteur (de même, une exfiltration d'eaux usées n'est pas à exclure).

Selon le PGEE, une remise en état de ce collecteur est indispensable à un abaissement du taux d'ECP global. Une réhabilitation par chemisage par exemple semblerait appropriée.

Selon la modélisation, ce collecteur n'est pas en charge pour un temps de retour 10 ans, même après le rehaussement de la lame. Par mesure de sécurité, la capacité de transport actuelle doit être conservée dans le futur. Si la méthode de réhabilitation engendre une réduction de la section, celle-ci devra être compensée par un coefficient de rugosité permettant d'acheminer un débit similaire à la capacité actuelle.

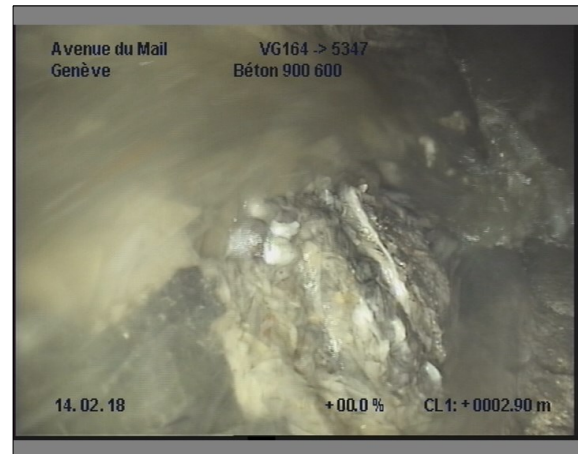
Photo: 8_8_54_B.JPG, 00:03:26
 2.9m, Dépôt sur le radier

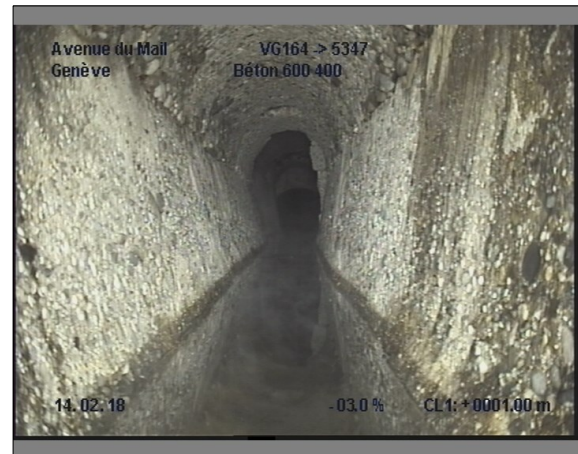
Photo: 9_9_61_A.JPG, 00:00:23
 1m, Retenue d'eau

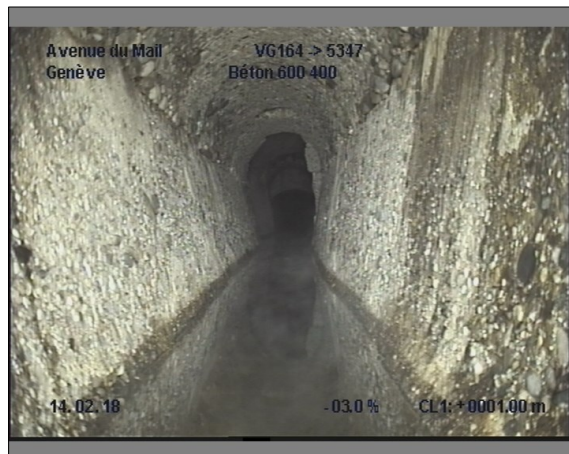
Photo: 9_9_62_A.JPG, 00:00:29
 1m, Paroi du tuyau, importante dégradation du revêtement de 12 à 12 h.

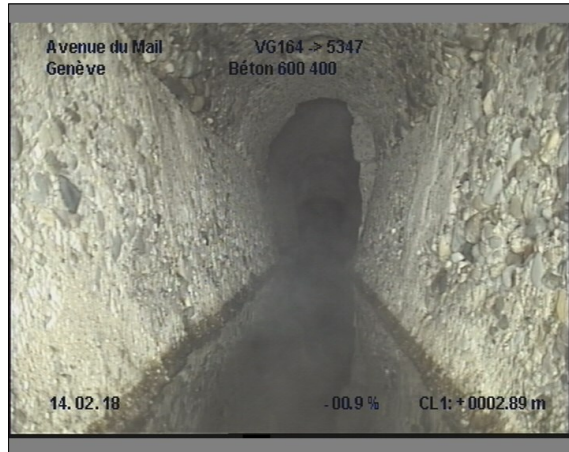
Photo: 9_9_63_A.JPG, 00:00:58
 2.8m, Branchement à 01 h.

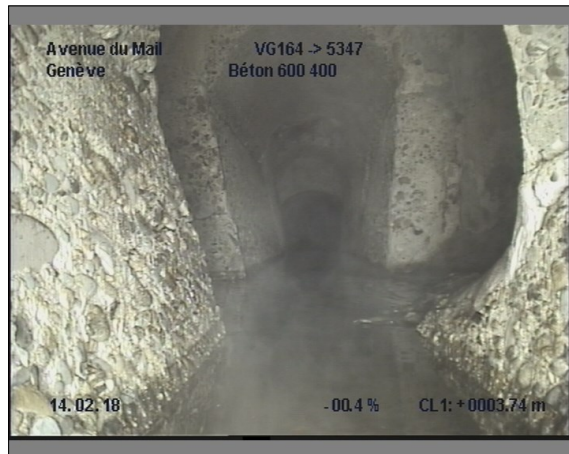
Photo: 9_9_65_A.JPG, 00:02:01
 3.7m, Paroi du tuyau, importante dégradation du revêtement de 12 à 12 h.

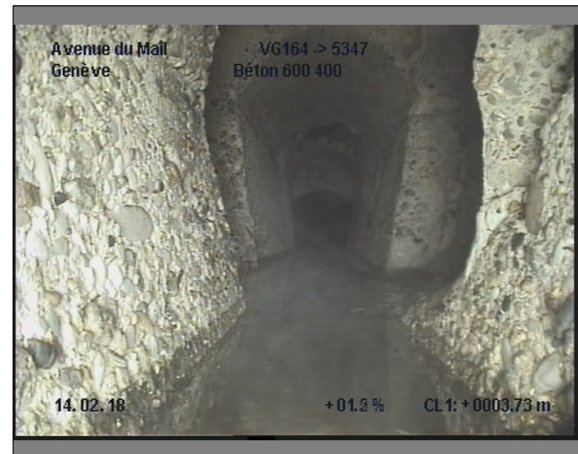
Photo: 9_9_66_A.JPG, 00:02:21
 3.7m, Fissure(s) à 09 h.

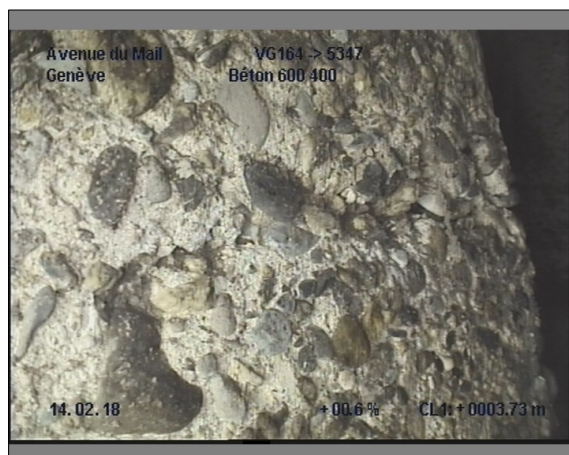
Photo: 9_9_66_B.JPG, 00:02:21
 3.7m, Fissure(s) à 09 h.

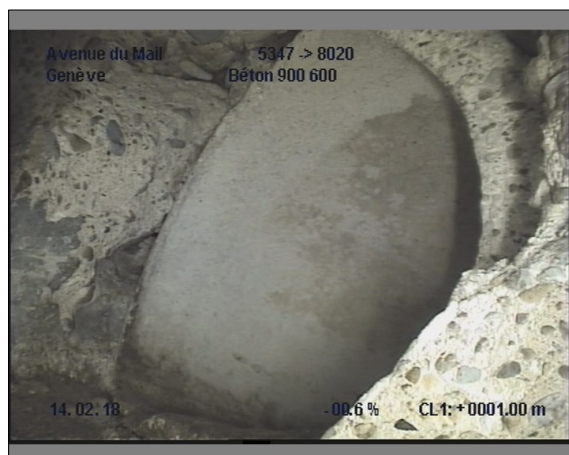
Photo: 10_10_70_B.JPG, 00:00:19
 1m, Branchement à 02 h.

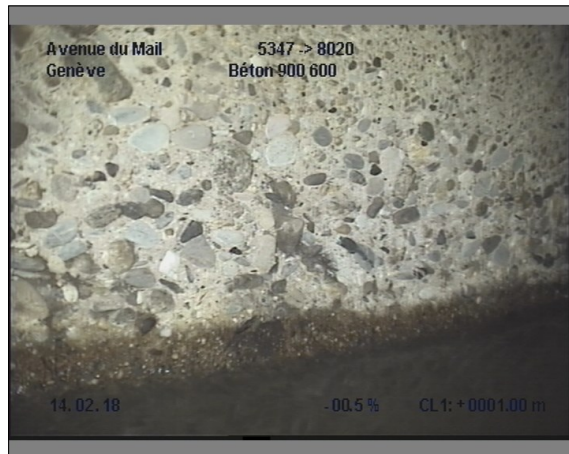
Photo: 10_10_71_B.JPG, 00:00:29
 1m, Paroi du tuyau, moyenne dégradation du revêtement de 12 à 12 h.

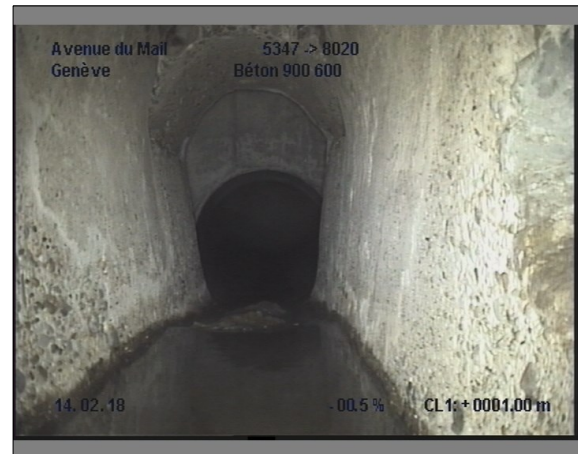
Photo: 10_10_72_A.JPG, 00:00:41
 1m, Retenue d'eau

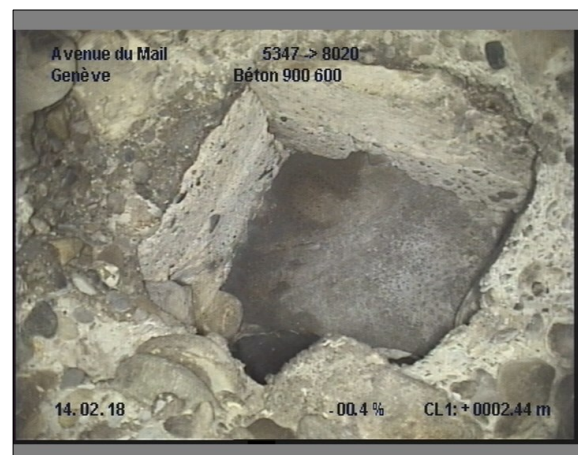
Photo: 10_10_73_B.JPG, 00:01:14
 2.4m, Branchement à 12 h., pas crépi

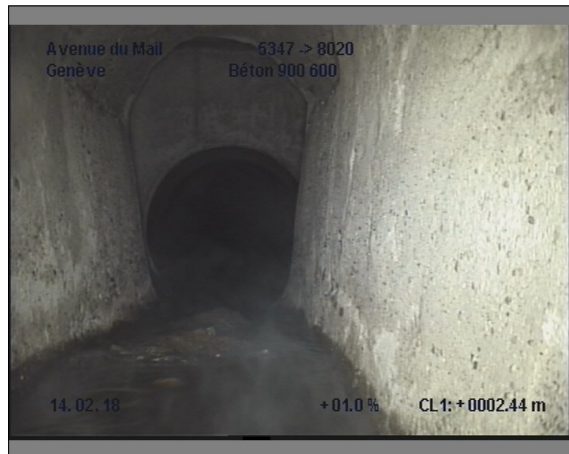
Photo: 10_10_74_A.JPG, 00:01:32
 2.4m, Dépôt sur le radier

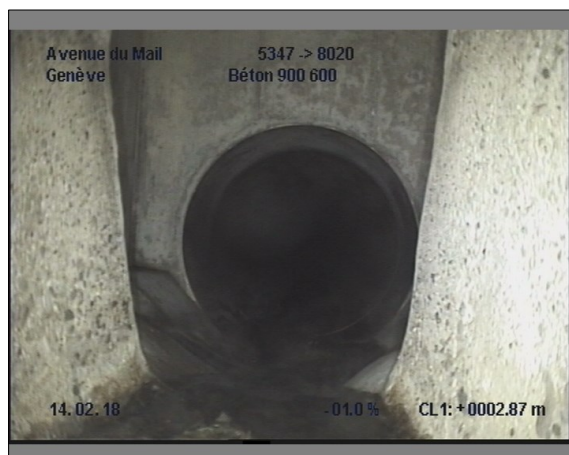
Photo: 10_10_75_A.JPG, 00:02:38
 2.8m, Paroi du tuyau, moyenne dégradation du revêtement de 12 à 12 h.

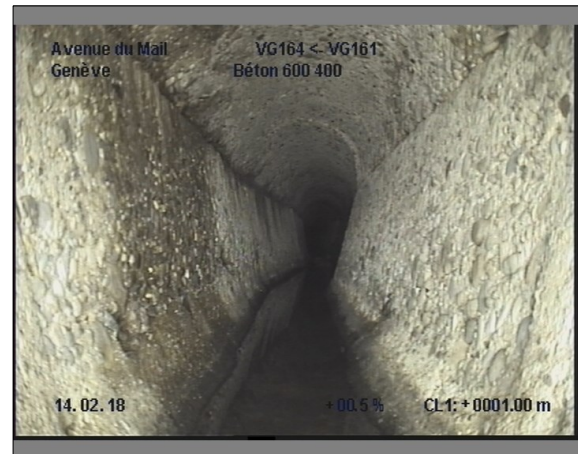
Photo: 11_11_80_A.JPG, 00:00:32
 1m, Paroi du tuyau, importante dégradation du revêtement de 12 à 12 h.

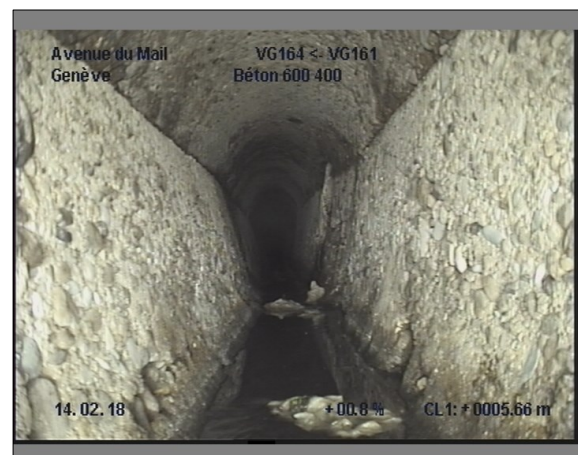
Photo: 11_11_84_A.JPG, 00:03:56
 5.6m, Paroi du tuyau, importante dégradation du revêtement de 12 à 12 h.

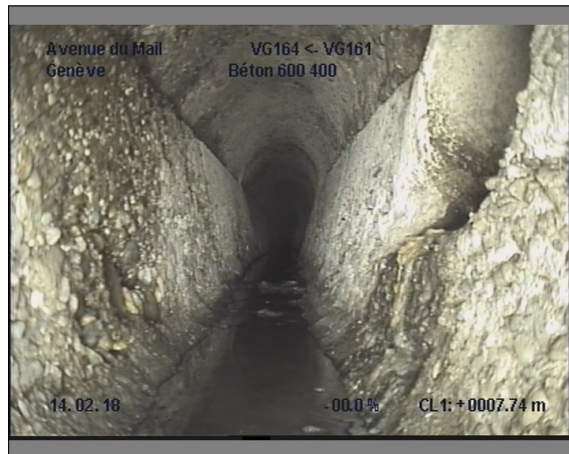
Photo: 11_11_88_A.JPG, 00:06:00
 7.7m, Branchement à 03 h.

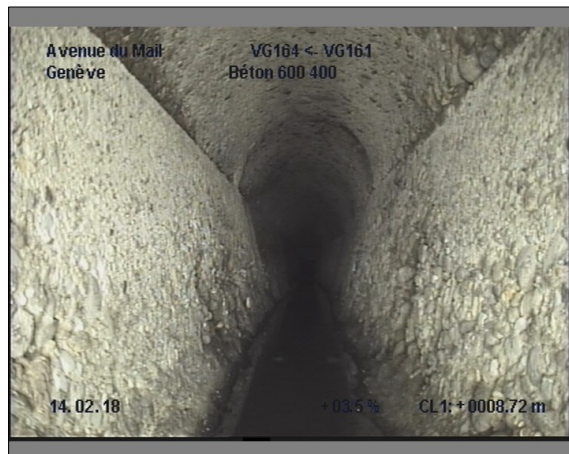
Photo: 11_11_89_A.JPG, 00:06:52
 8.7m, Paroi du tuyau, importante dégradation du revêtement de 12 à 12 h.

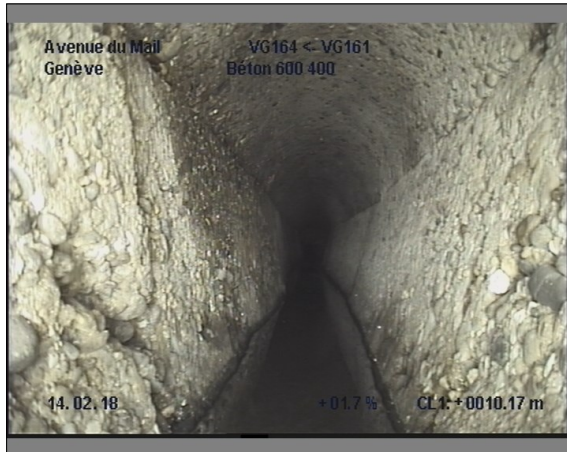
Photo: 11_11_90_A.JPG, 00:07:31
 10.1m, Contre-pente ou flache

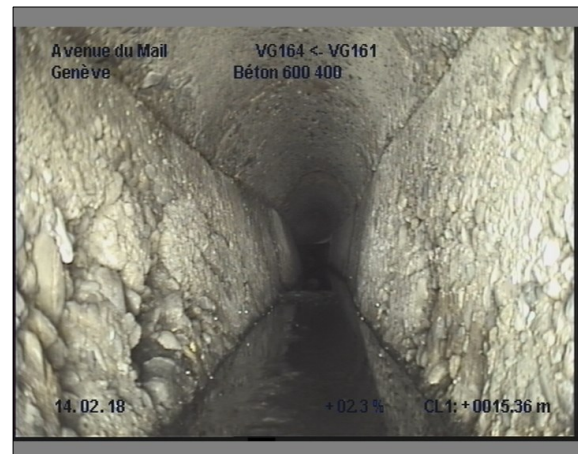
Photo: 11_11_92_A.JPG, 00:09:21
 15.3m, Paroi du tuyau, importante dégradation du revêtement de 12 à 12 h.

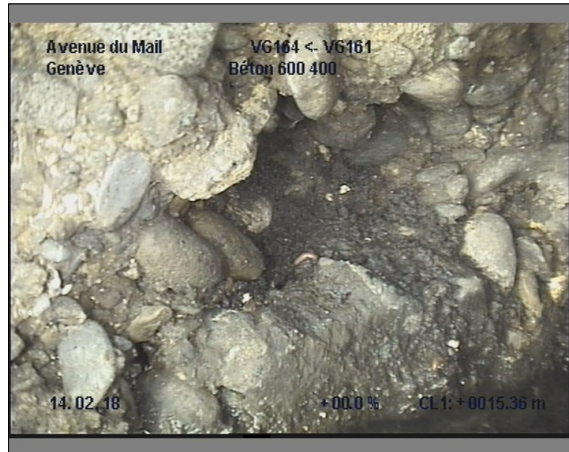
Photo: 11_11_92_B.JPG, 00:09:21
 15.3m, Paroi du tuyau, importante dégradation du revêtement de 12 à 12 h.

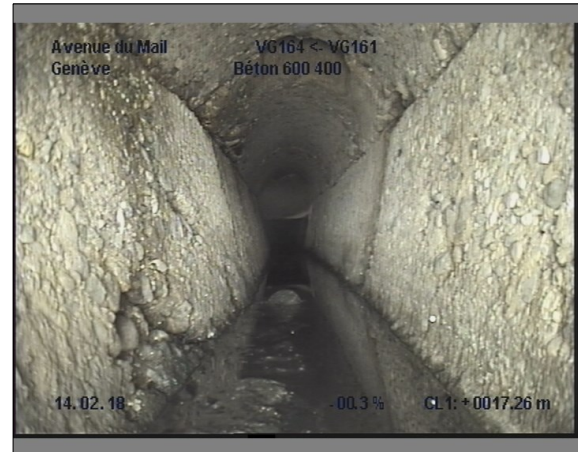
Photo: 11_11_93_A.JPG, 00:10:44
 17.2m, Cassure de 04 à 08 h.

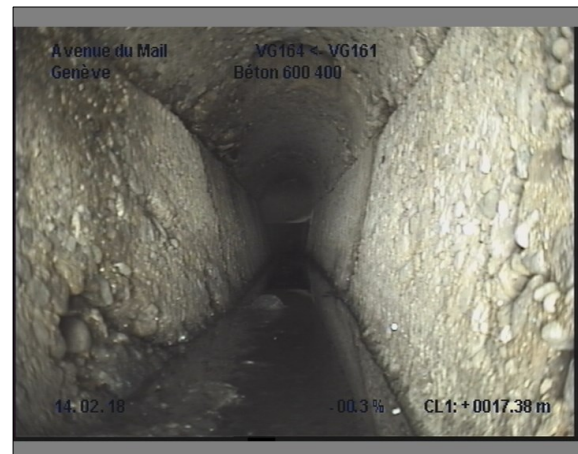
Photo: 11_11_94_A.JPG, 00:11:19
 17.3m, Dépôt dur de 05 à 07 h.

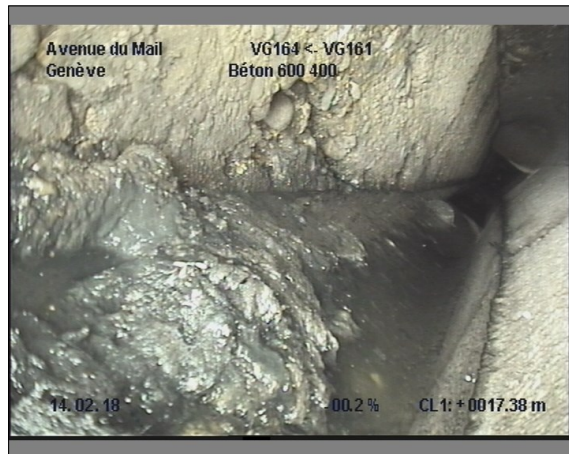
Photo: 11_11_94_B.JPG, 00:11:19
 17.3m, Dépôt dur de 05 à 07 h.

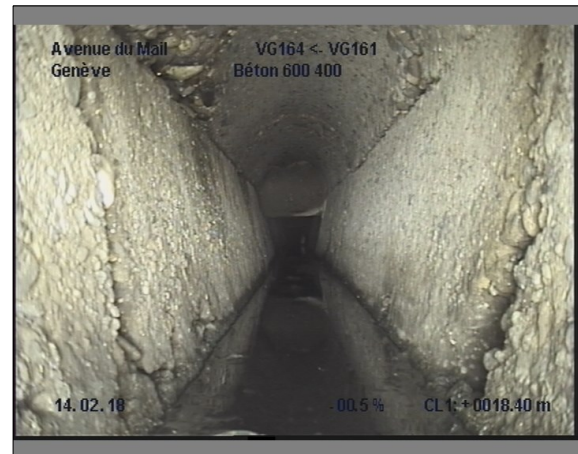
Photo: 11_11_96_A.JPG, 00:13:22
 18.4m, Cassure de 04 à 05 h.

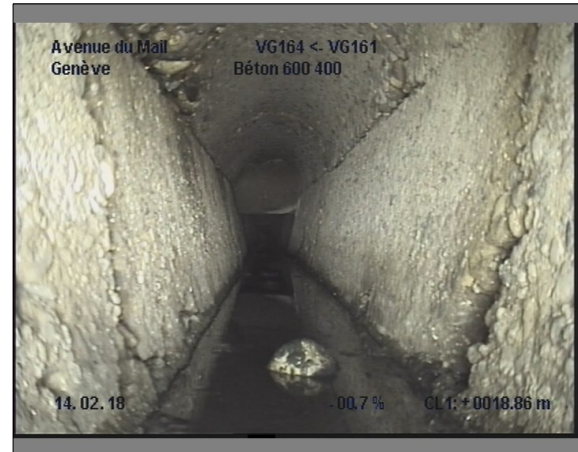
Photo: 11_11_98_A.JPG, 00:16:08
 18.8m, Dépôt dur de 05 à 07 h.

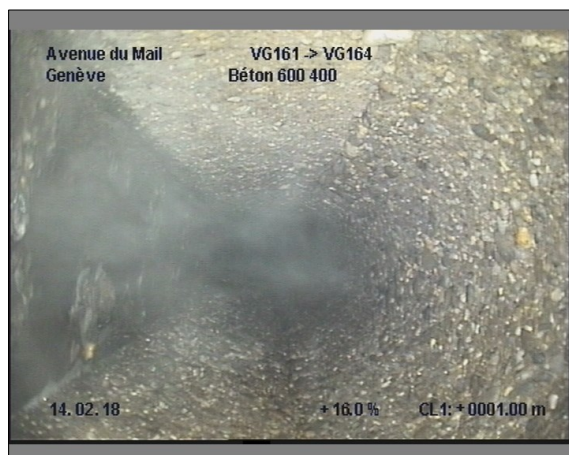
Photo: 12_12_105_A.JPG, 00:00:54
 1m, Dépôt dur de 04 à 08 h.

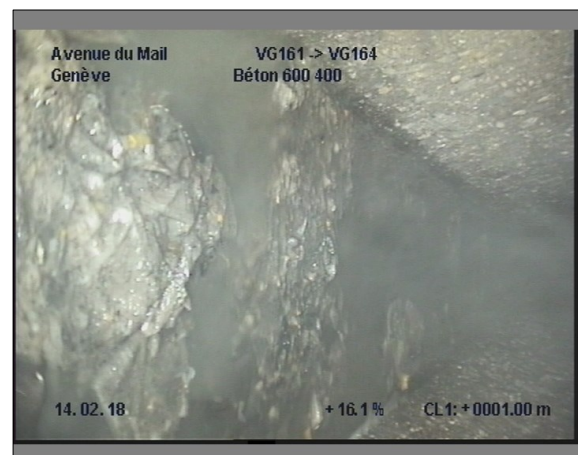
Photo: 12_12_105_B.JPG, 00:00:54
 1m, Dépôt dur de 04 à 08 h.

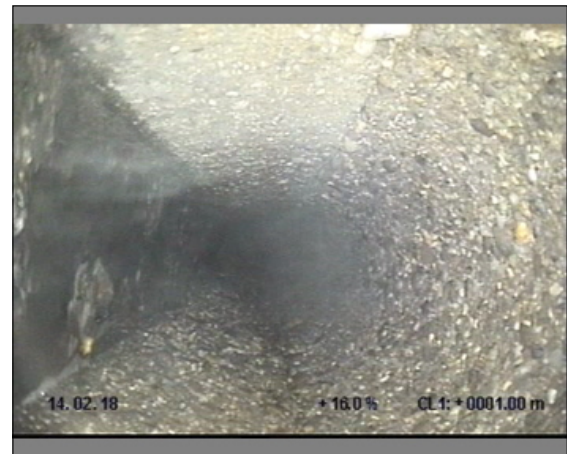
Photo: 12_12_108_A.jpg, 00:00:56
 1m, Paroi du tuyau, importante dégradation du revêtement de 12 à 12 h.

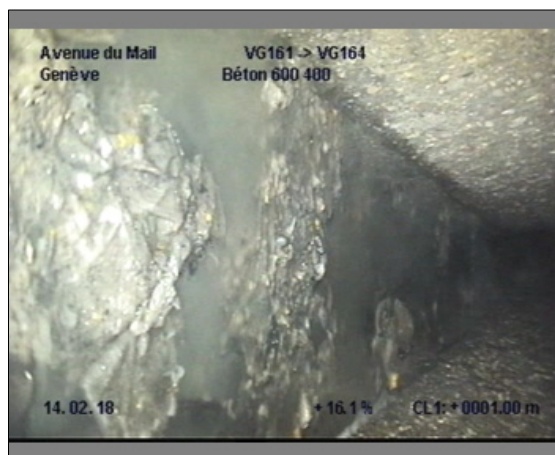
Photo: 12_12_108_B.jpg, 00:00:56
 1m, Paroi du tuyau, importante dégradation du revêtement de 12 à 12 h.

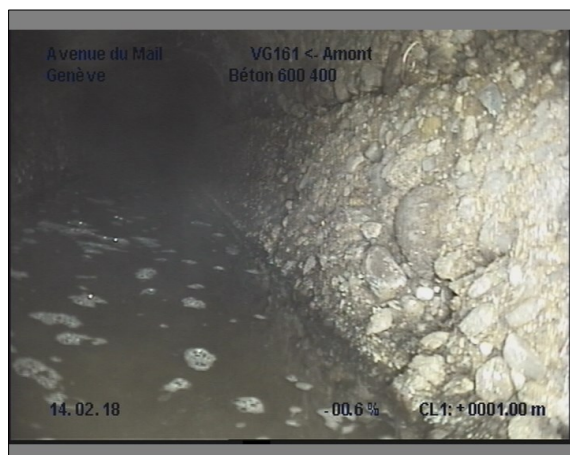
Photo: 13_13_111_B.JPG, 00:00:27
 1m, Paroi du tuyau, importante dégradation du revêtement de 12 à 12 h.

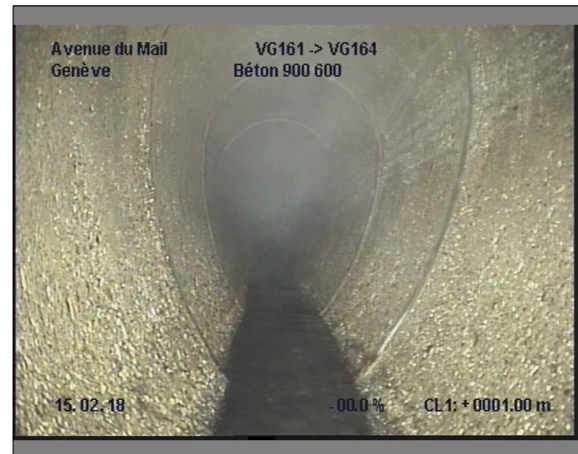
Photo: 14_14_258_A.JPG, 00:00:12
 1m, Paroi du tuyau, importante dégradation du revêtement de 12 à 12 h.

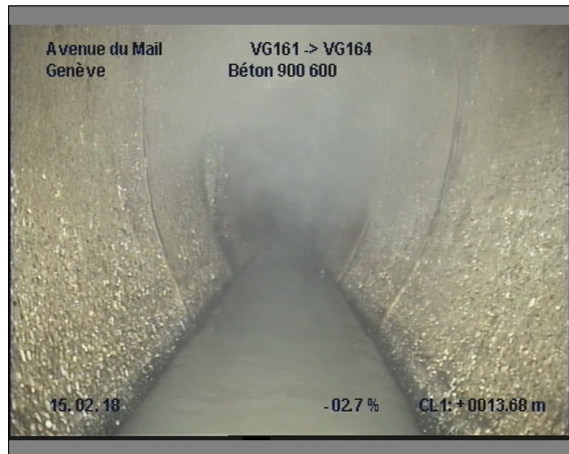
Photo: 14_14_261_A.JPG, 00:01:49
 13.6m, Contre-pente ou flache

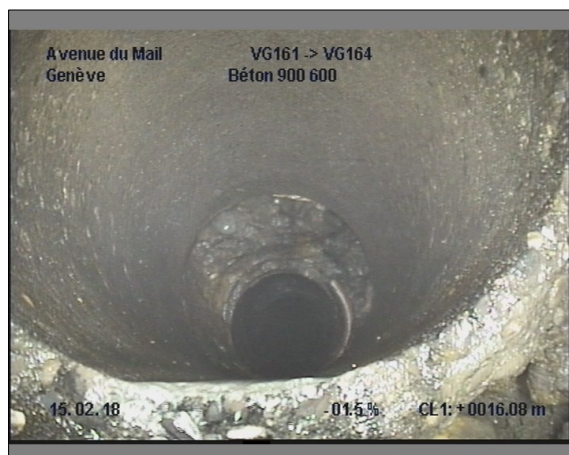
Photo: 14_14_262_B.JPG, 00:02:20
 16m, Branchement à 10 h., pas crépi

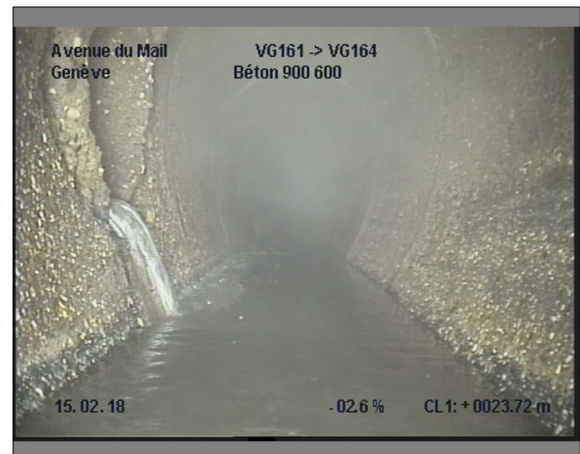
Photo: 14_14_265_A.JPG, 00:03:59
 23.7m, Branchement à 09 h., pas crépi

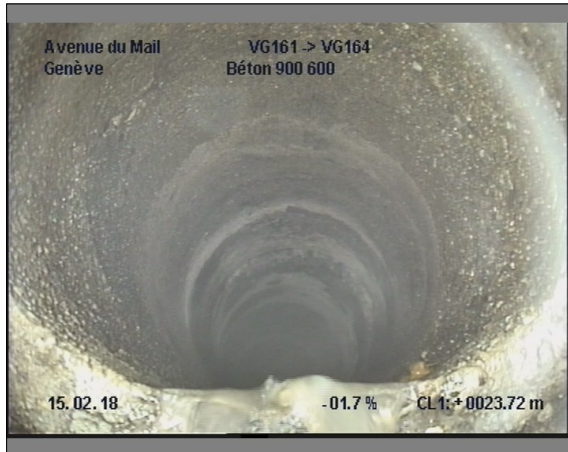
Photo: 14_14_265_B.JPG, 00:03:59
 23.7m, Branchement à 09 h., pas crépi

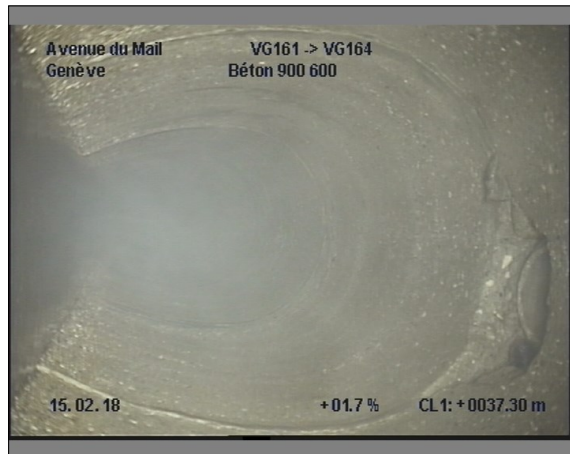
Photo: 14_14_268_A.JPG, 00:05:42
 37.3m, Branchement à 01 h., pas crépi

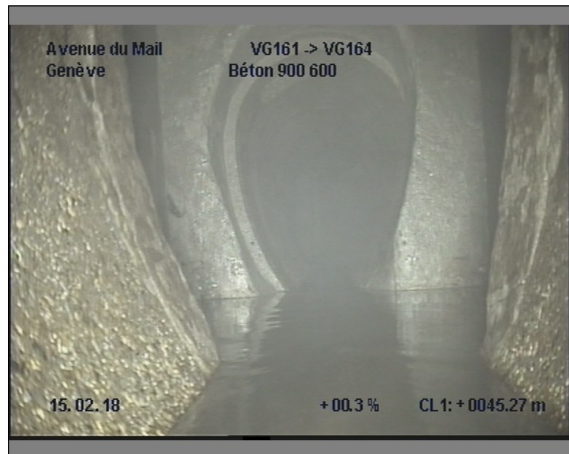
Photo: 14_14_271_A.JPG, 00:06:56
 45.2m, Fissure(s) à 04 h.

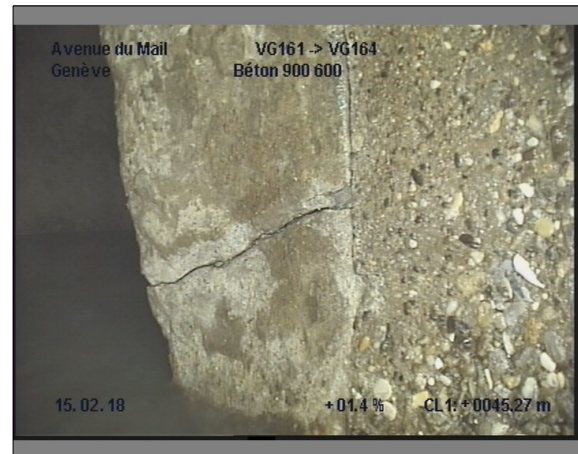
Photo: 14_14_271_B.JPG, 00:06:56
 45.2m, Fissure(s) à 04 h.

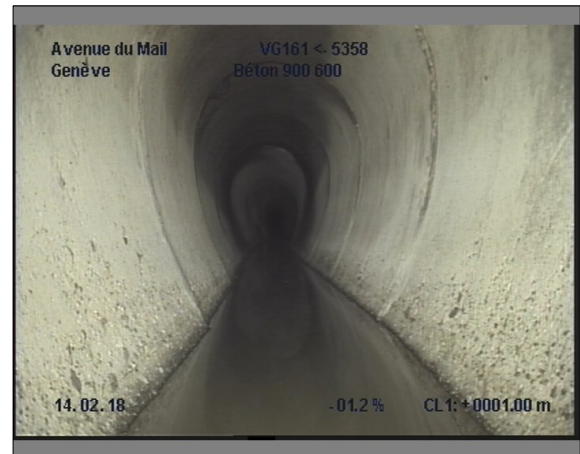
Photo: 15_15_131_A.JPG, 00:00:27
 1m, Paroi du tuyau, légère dégradation du revêtement de 12 à 12 h.

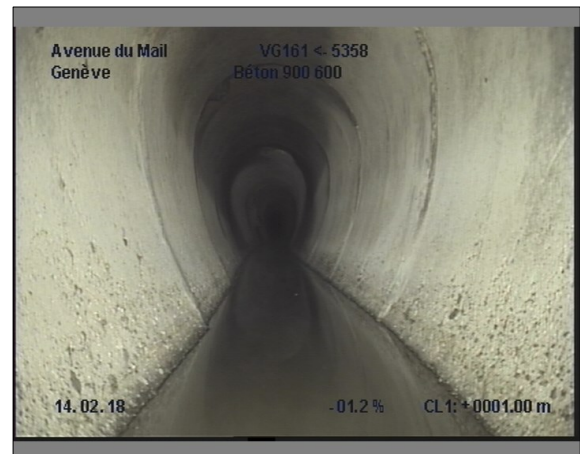
Photo: 15_15_132_A.JPG, 00:00:40
 1m, Contre-pente ou flache

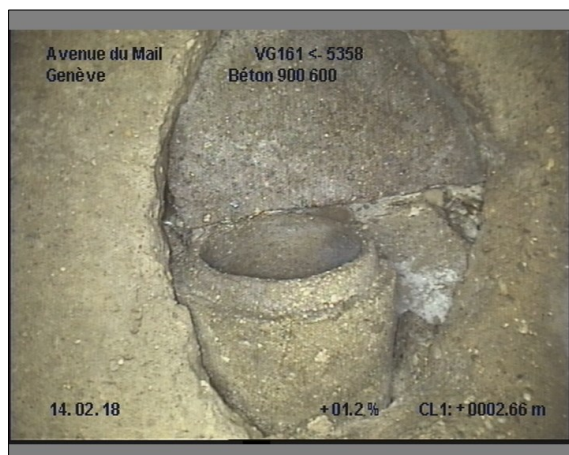
Photo: 15_15_134_B.JPG, 00:01:31
 2.6m, Branchement à 11 h., pas crépi

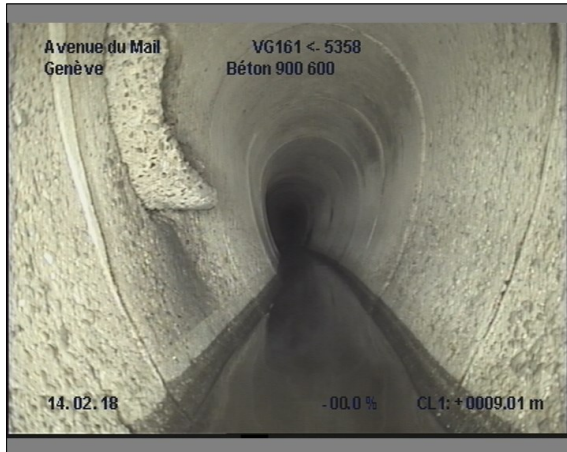
Photo: 15_15_138_A.JPG, 00:04:14
 9m, Branchement à 09 h., moyennement pénétrant

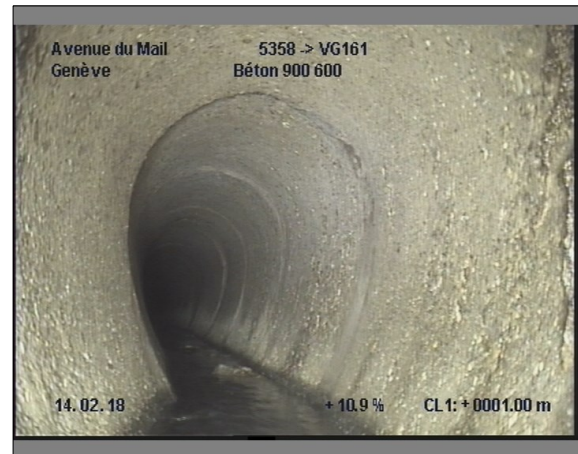
Photo: 16_16_147_A.JPG, 00:00:12
 1m, Paroi du tuyau, importante dégradation du revêtement de 05 à 07 h.

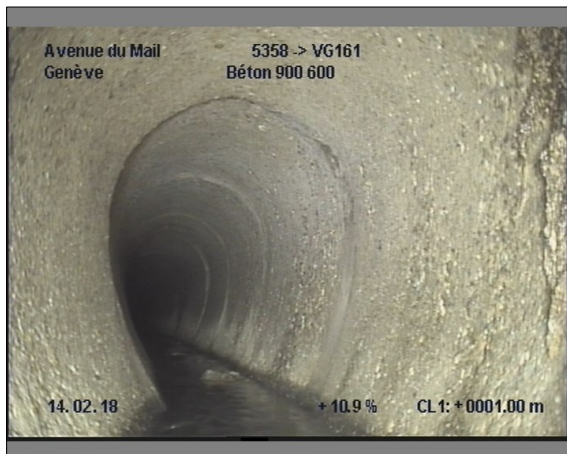
Photo: 16_16_148_A.JPG, 00:00:35
 1m, Dépôt dur de 05 à 07 h.

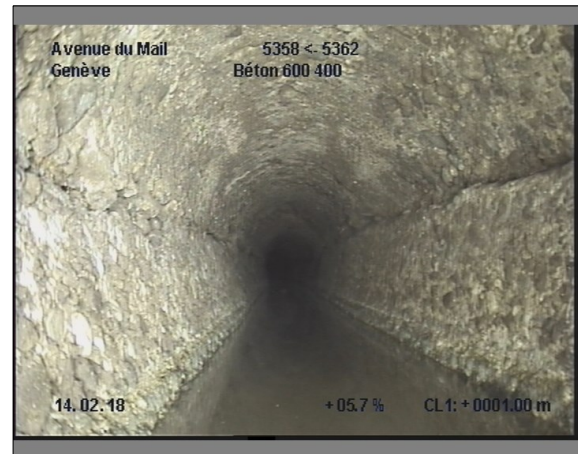
Photo: 17_17_152_A.JPG, 00:00:13
 1m, Paroi du tuyau, importante dégradation du revêtement de 12 à 12 h.

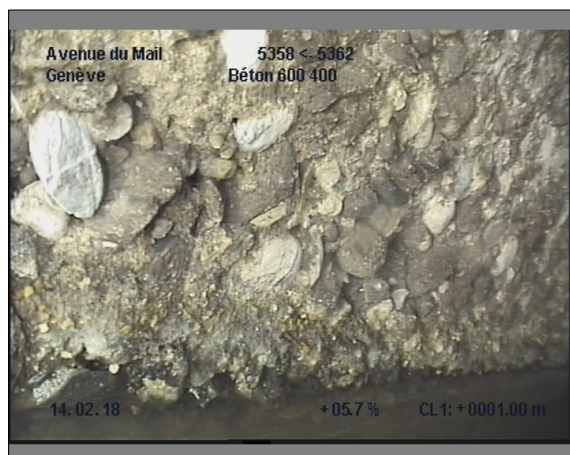
Photo: 17_17_152_B.JPG, 00:00:13
 1m, Paroi du tuyau, importante dégradation du revêtement de 12 à 12 h.

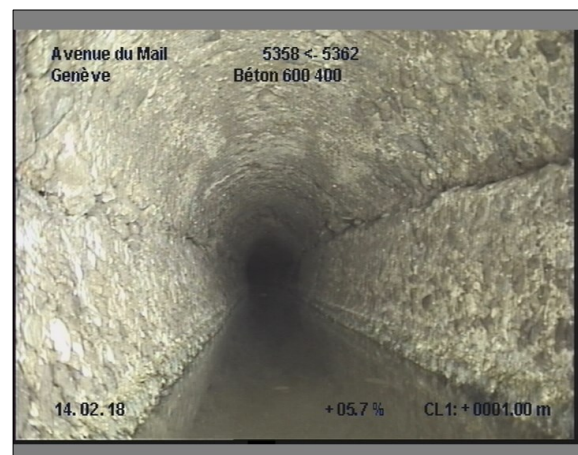
Photo: 17_17_153_A.JPG, 00:00:26
 1m, Retenue d'eau

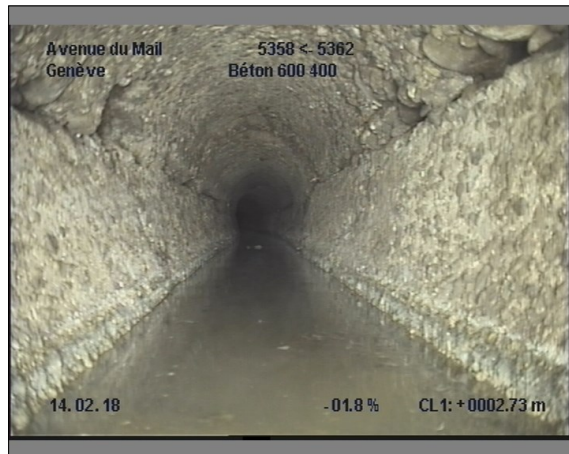
Photo: 17_17_154_A.JPG, 00:00:50
 2.7m, Paroi du tuyau, importante dégradation du revêtement de 12 à 12 h.

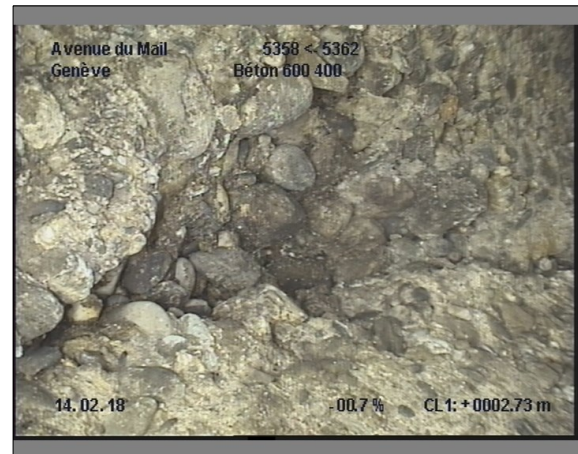
Photo: 17_17_154_B.JPG, 00:00:50
 2.7m, Paroi du tuyau, importante dégradation du revêtement de 12 à 12 h.

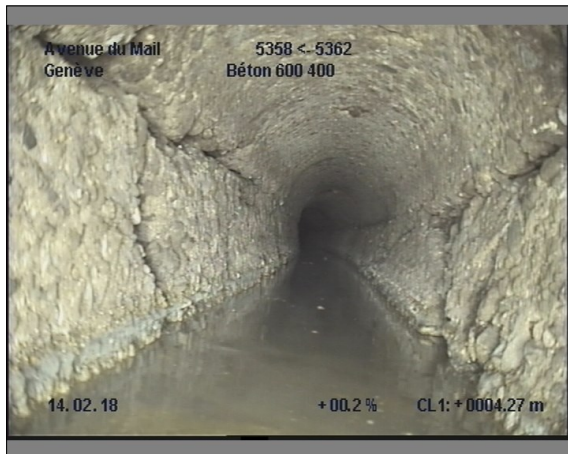
Photo: 17_17_157_A.JPG, 00:02:48
 4.2m, Cassure de 04 à 07 h.

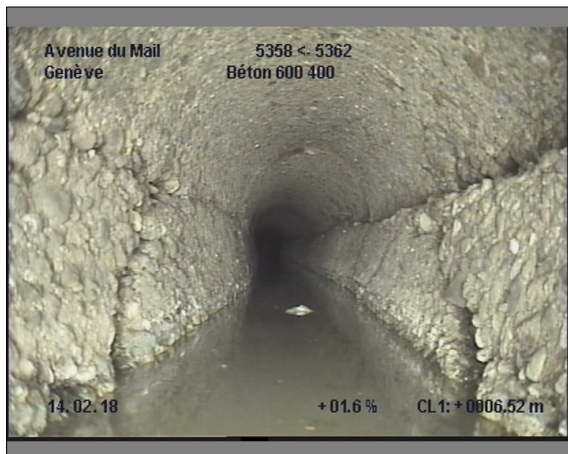
Photo: 17_17_158_A.JPG, 00:03:54
 6.5m, Paroi du tuyau, importante dégradation du revêtement de 12 à 12 h.

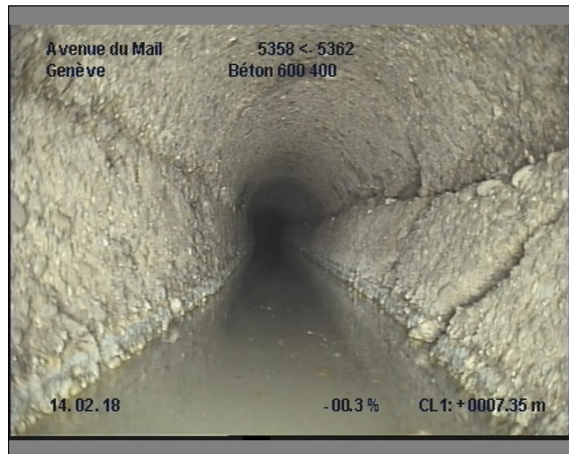
Photo: 17_17_159_A.JPG, 00:04:28
 7.3m, Fissure(s) de 02 à 05 h.

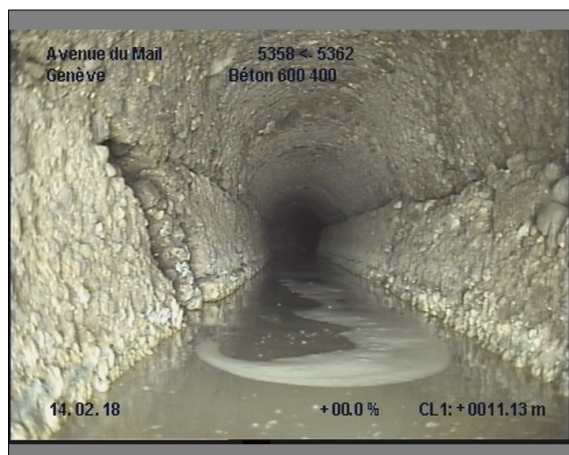
Photo: 17_17_160_A.JPG, 00:05:24
 11.1m, Fissure(s) de 07 à 10 h.

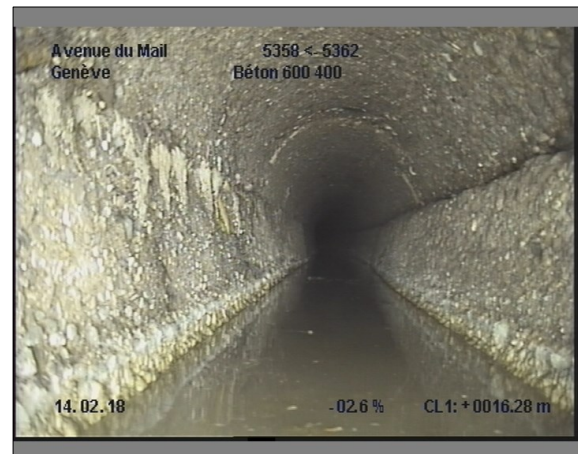
Photo: 17_17_163_A.JPG, 00:07:11
 16.2m, Formation de calcaire de 09 à 10 h.

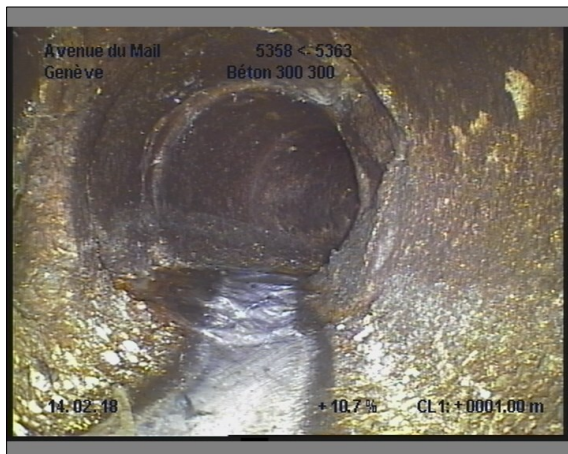
Photo: 18_18_169_A.JPG, 00:00:43
 1m, Paroi du tuyau, légère dégradation du revêtement de 12 à 12 h.

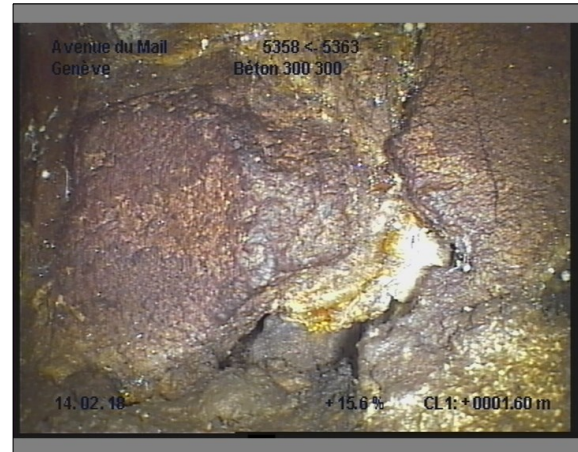
Photo: 18_18_171_B.JPG, 00:02:03
 1.6m, Cassure de 01 à 05 h.

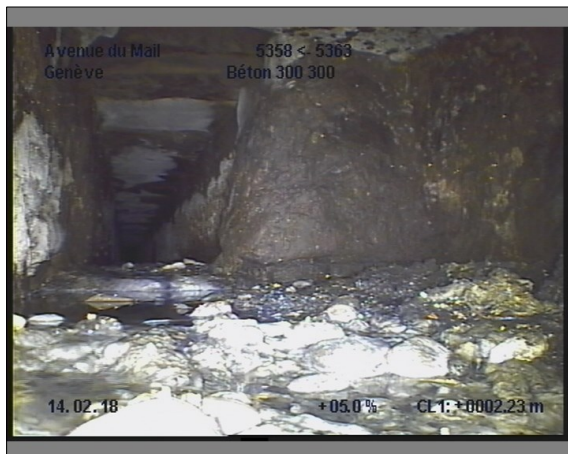
Photo: 18_18_175_A.JPG, 00:03:57
 2.2m, Dépôt sur le radier

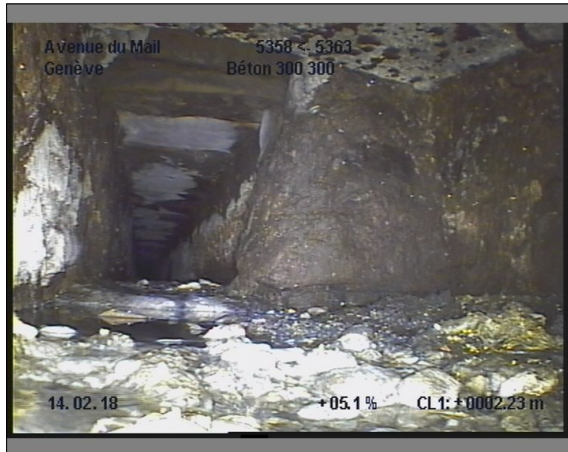
Photo: 18_18_176_A.JPG, 00:04:17
 2.2m, Paroi du tuyau, importante dégradation du revêtement de 12 à 12 h.

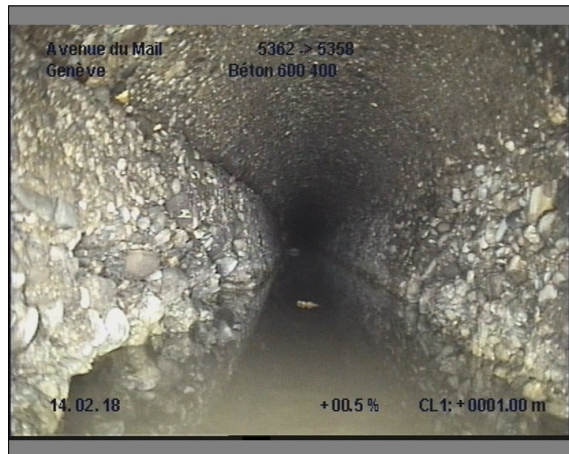
Photo: 19_19_185_A.JPG, 00:00:17
 1m, Paroi du tuyau, importante dégradation du revêtement de 12 à 12 h.

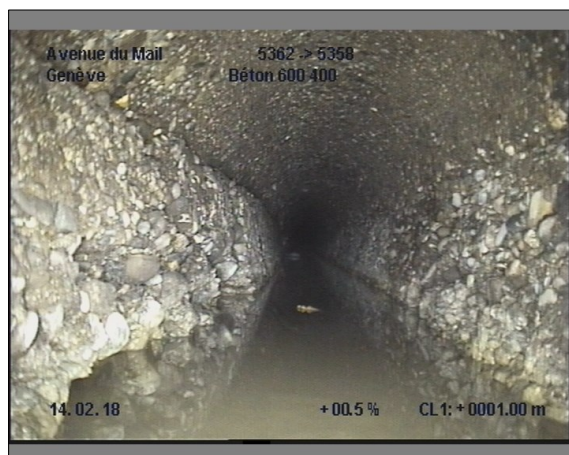
Photo: 19_19_186_A.JPG, 00:00:36
 1m, Cassure de 04 à 09 h.

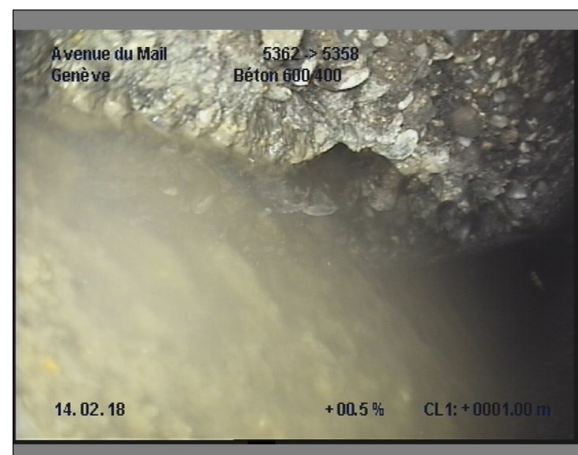
Photo: 19_19_186_B.JPG, 00:00:36
 1m, Cassure de 04 à 09 h.

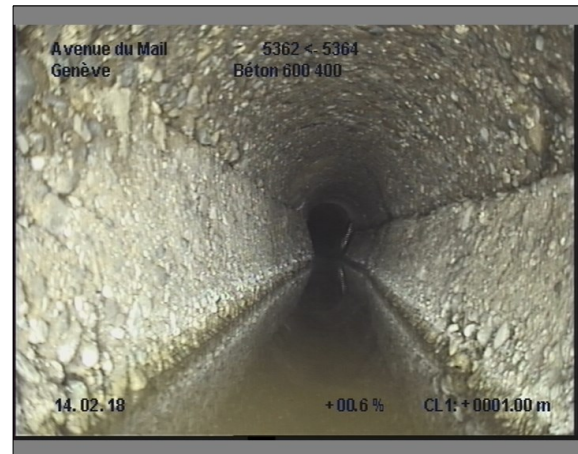
Photo: 21_21_190_A.JPG, 00:00:12
 1m, Paroi du tuyau, importante dégradation du revêtement de 12 à 12 h.

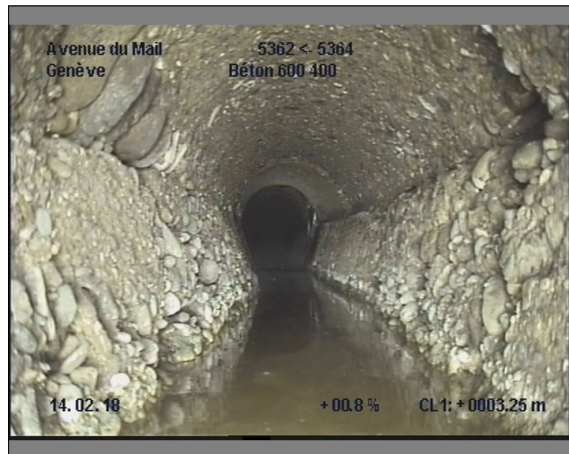
Photo: 21_21_192_A.JPG, 00:00:52
 3.2m, Paroi du tuyau, importante dégradation du revêtement de 12 à 12 h.

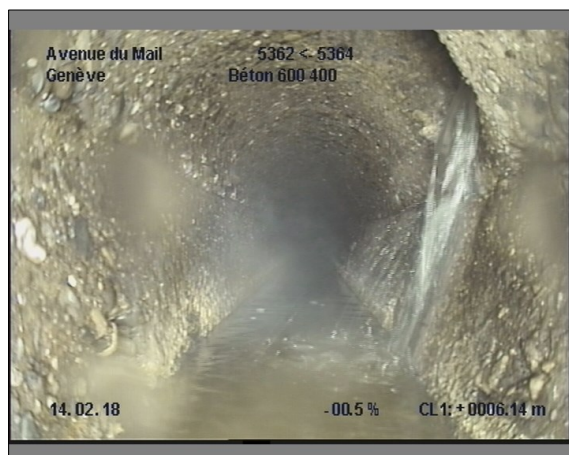
Photo: 21_21_193_A.JPG, 00:01:40
 6.1m, Branchement à 01 h., légèrement pénétrant

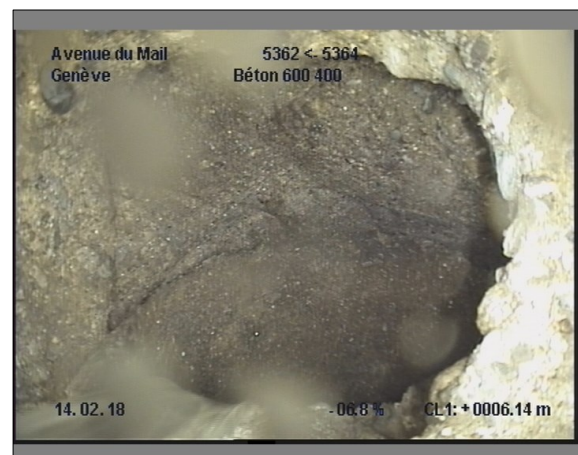
Photo: 21_21_193_B.JPG, 00:01:40
 6.1m, Branchement à 01 h., légèrement pénétrant

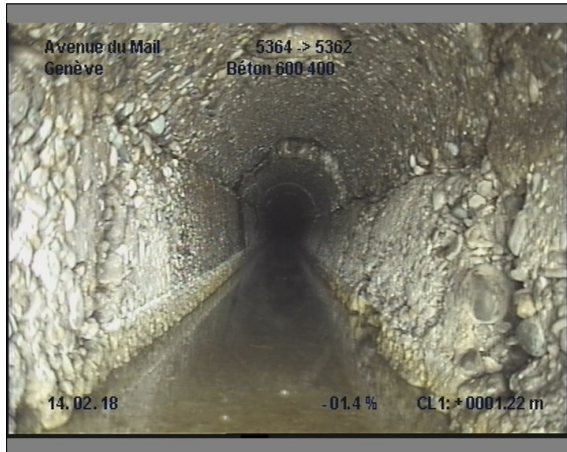
Photo: 23_23_211_A.JPG, 00:01:08
 1.2m, Branchement à 12 h., pas crépi

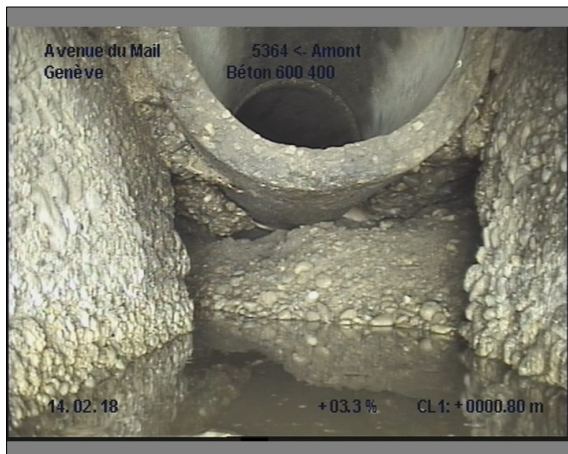
Photo: 24_24_216_A.JPG
 0.8m, Cassure de 03 à 09 h.

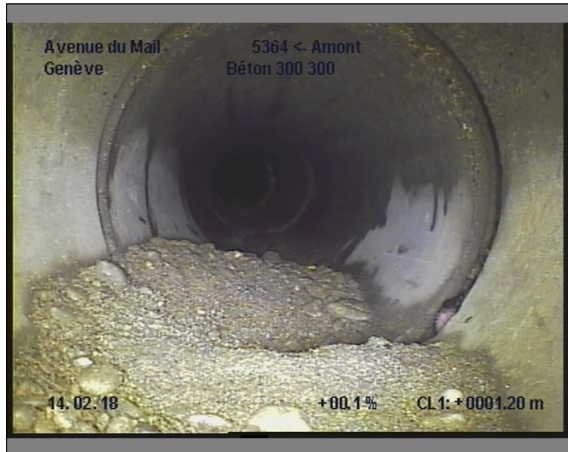
Photo: 24_24_219_A.JPG, 00:00:22
 1.2m, Dépôt sur le radier, sable

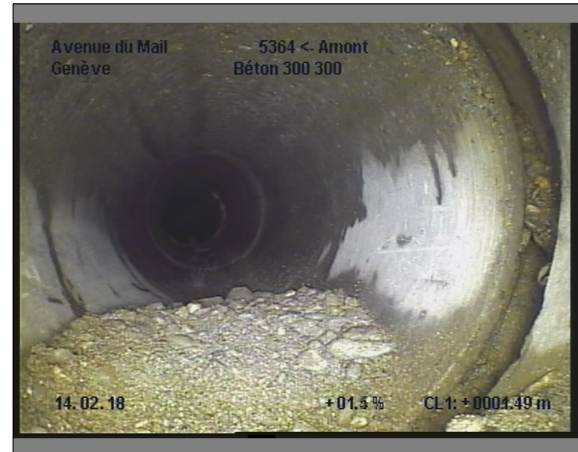
Photo: 24_24_220_A.JPG, 00:00:47
 1.4m, Raccord ouvert

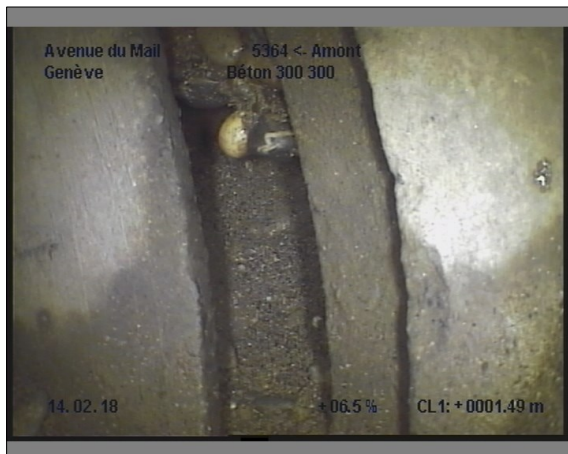
Photo: 24_24_220_B.JPG, 00:00:47
 1.4m, Raccord ouvert

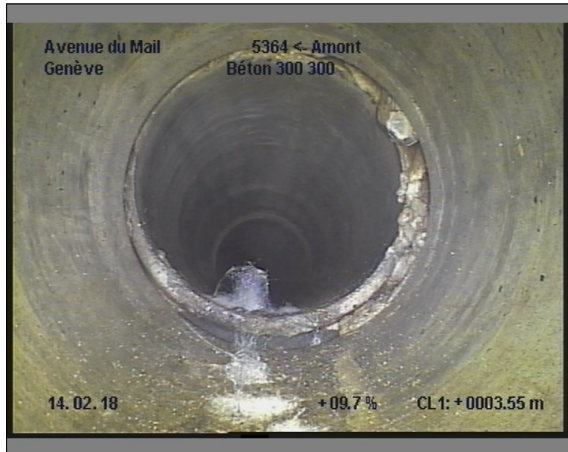
Photo: 24_24_222_A.JPG, 00:01:23
 3.5m, Assemblage défectueux, moyennement décalée de 12 à 12 h.

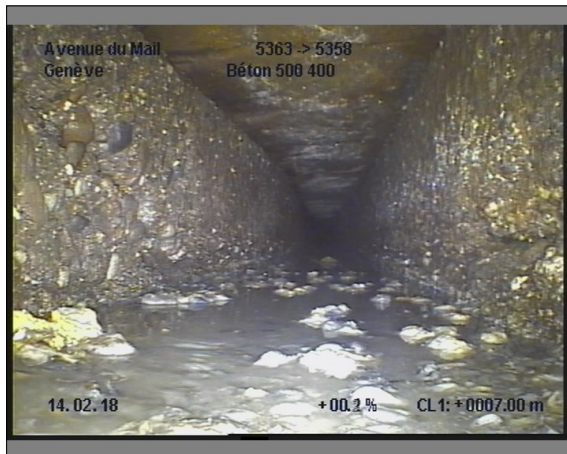
Photo: 25_25_231_A.JPG, 00:01:21
 7m, Fissure(s) de 07 à 10 h.

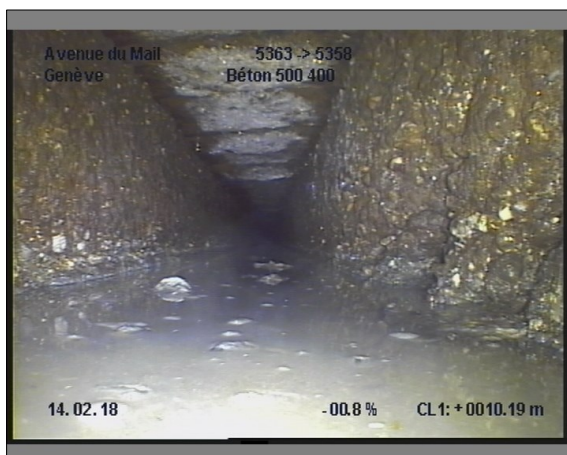
Photo: 25_25_232_A.JPG, 00:02:07
 10.1m, Paroi du tuyau, importante dégradation du revêtement de 12 à 12 h.

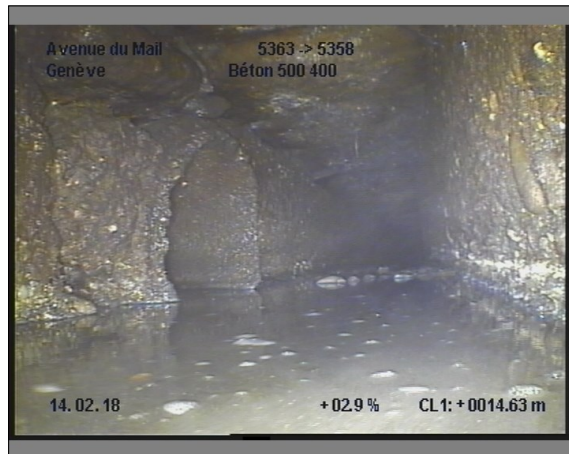
Photo: 25_25_233_A.JPG, 00:02:57
 14.6m, Branchement à 09 h.

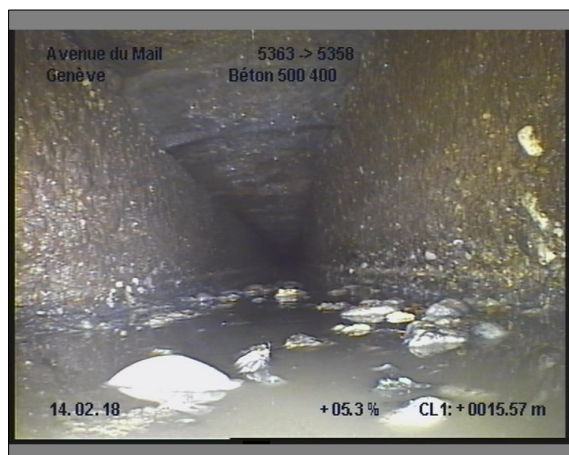
Photo: 25_25_234_A.JPG, 00:03:25
 15.5m, Dépôt de gravier de 04 à 08 h.

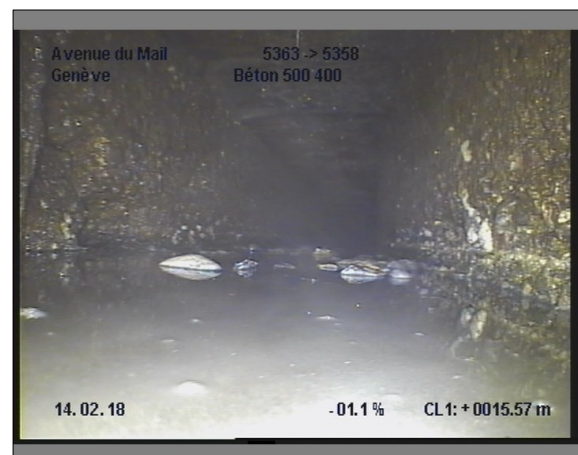
Photo: 25_25_235_A.JPG, 00:03:37
 15.5m, Cassure de 07 à 08 h.

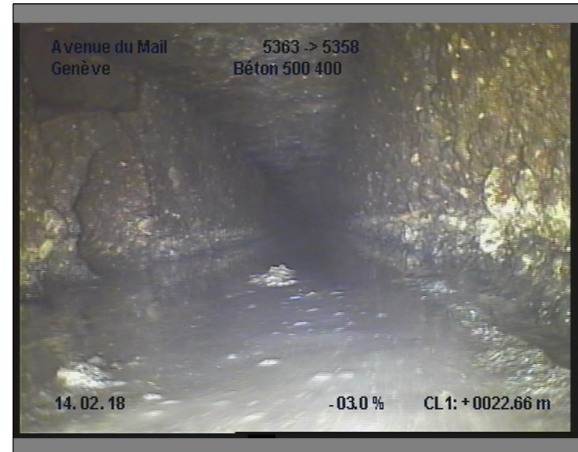
Photo: 25_25_236_A.JPG, 00:04:35
 22.6m, Branchement à 09 h.

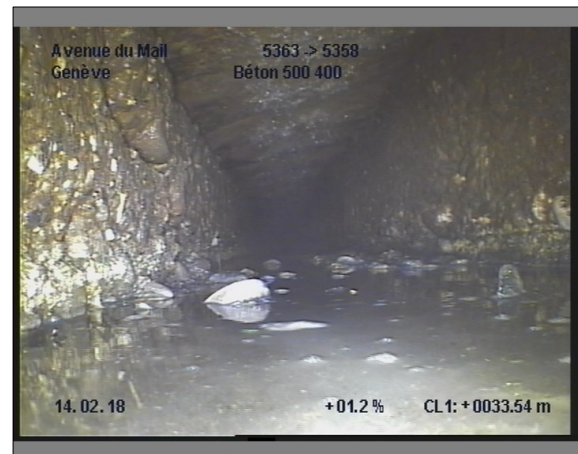
Photo: 25_25_237_A.JPG, 00:06:22
 33.5m, Fissure(s) de 06 à 10 h.

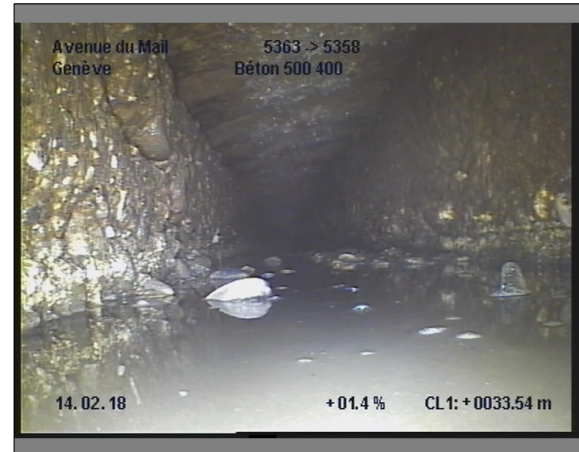
Photo: 25_25_238_A.JPG, 00:06:33
 33.5m, Dépôt de gravier de 04 à 08 h.
