SERVICE DU GÉNIE CIVIL

Plan général d'évacuation des eaux (PGEE) de la Ville de Genève

Rapport de Concept Zone Philosophes-Champel

Juin 2017

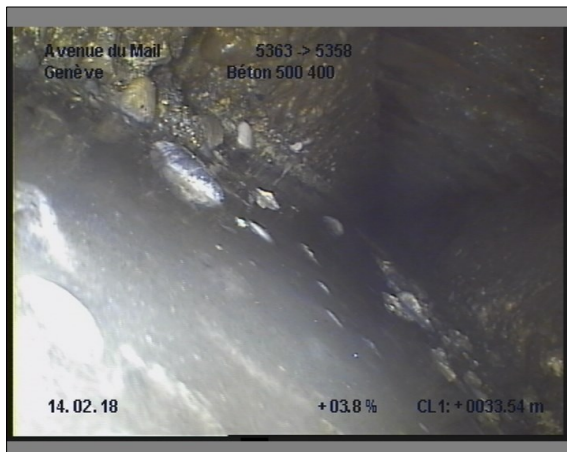
Photo: 25_25_238_B.JPG, 00:06:33
 33.5m, Dépôt de gravier de 04 à 08 h.

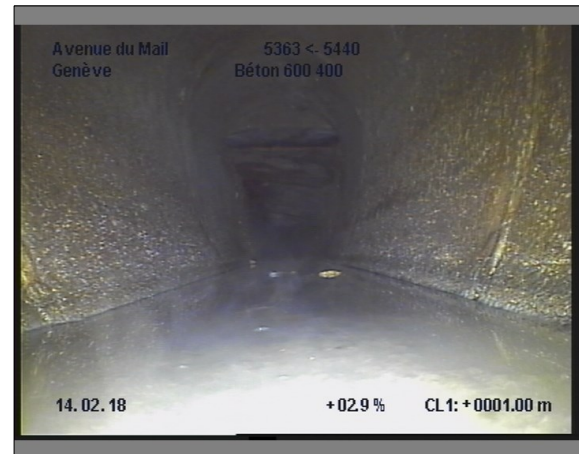
Photo: 26_26_245_A.JPG, 00:00:13
 1m, Retenue d'eau

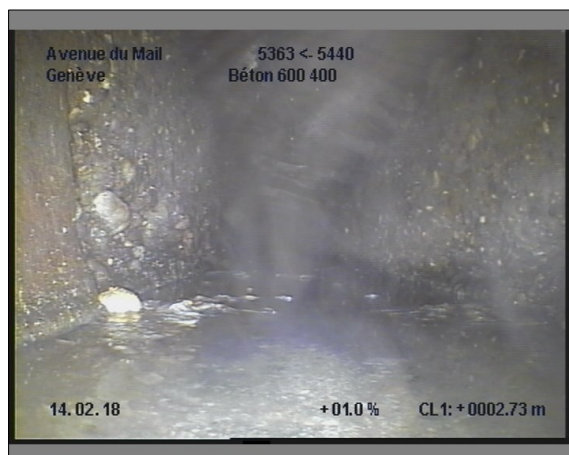
Photo: 26_26_246_A.JPG, 00:00:53
 2.7m, Diminution du diamètre

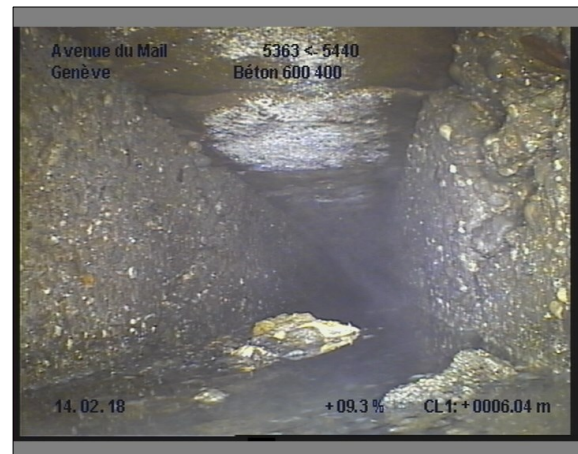
Photo: 26_26_249_A.JPG, 00:01:56
 6m, Dépôt de gravier de 04 à 08 h.

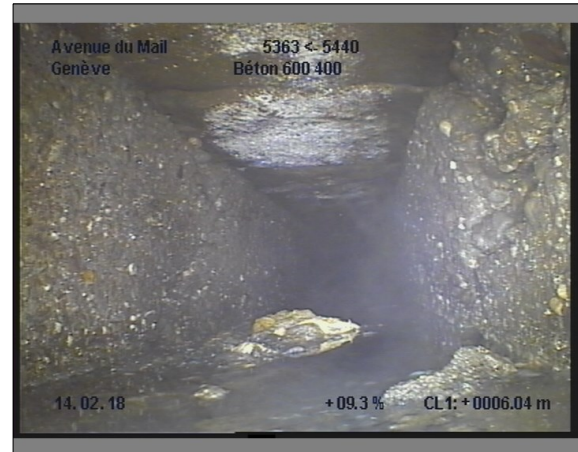
Photo: 26_26_250_A.JPG, 00:02:09
 6m, Fissure(s) de 07 à 11 h.

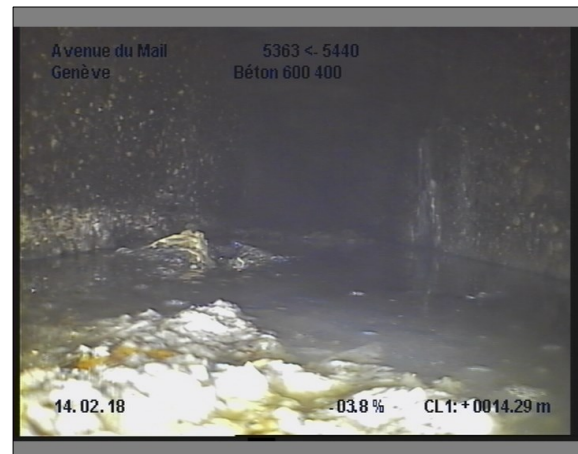
Photo: 26_26_250_B.JPG, 00:02:09
 6m, Fissure(s) de 07 à 11 h.

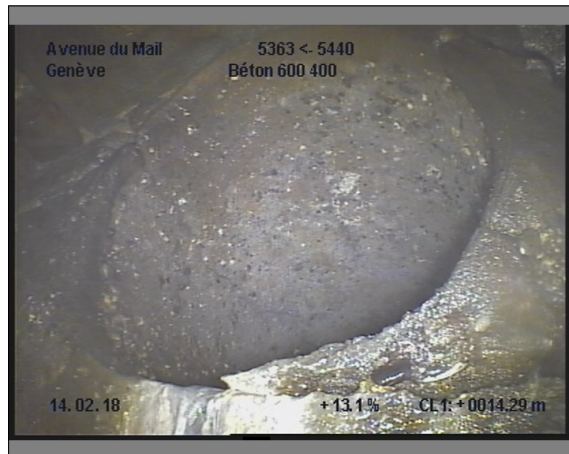
Photo: 26_26_251_B.JPG, 00:03:21
 14.2m, Branchement à 02 h.

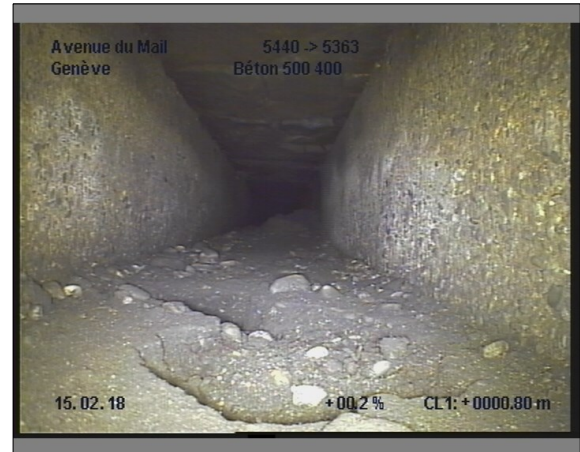
Photo: 28_28_276_A.JPG, 00:00:11
 0.8m, Dépôt sur le radier, pierres

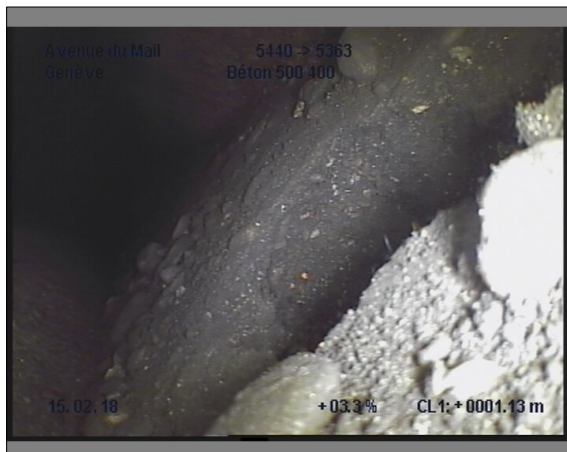
Photo: 28_28_277_A.JPG, 00:01:10
 1.1m, Dépôt sur le radier, boue

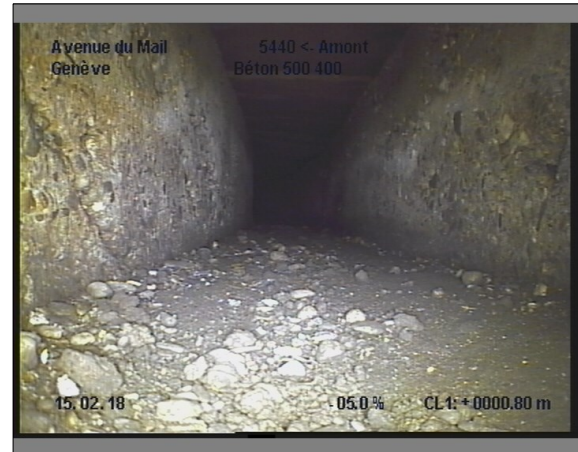
Photo: 29_29_281_A.JPG, 00:00:23
 0.8m, Dépôt de gravier de 04 à 08 h.

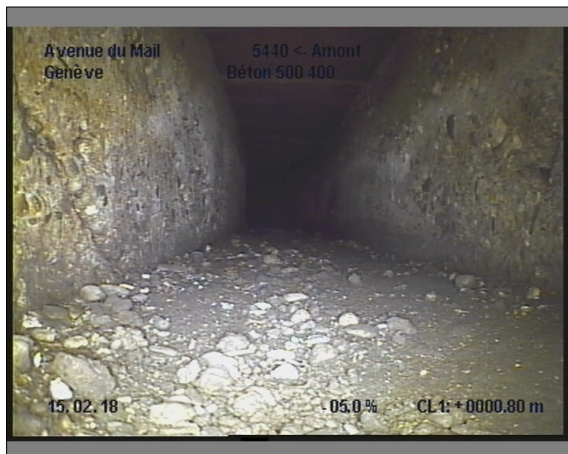
Photo: 29_29_282_A.JPG, 00:00:28
 0.8m, Dépôt sur le radier, boue

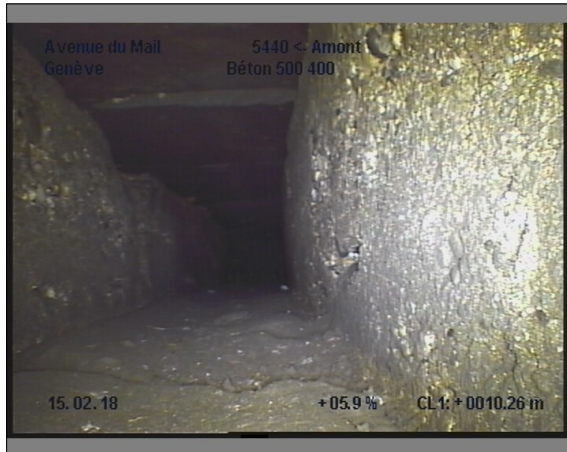
Photo: 29_29_286_A.JPG, 00:02:54
 10.2m, Cassure de 03 à 04 h.

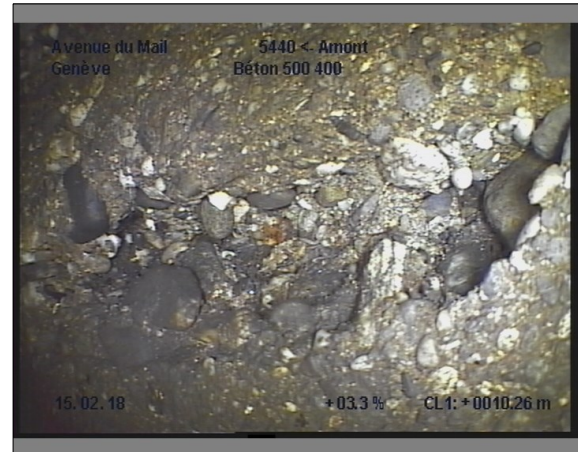
Photo: 29_29_286_B.JPG, 00:02:54
 10.2m, Cassure de 03 à 04 h.

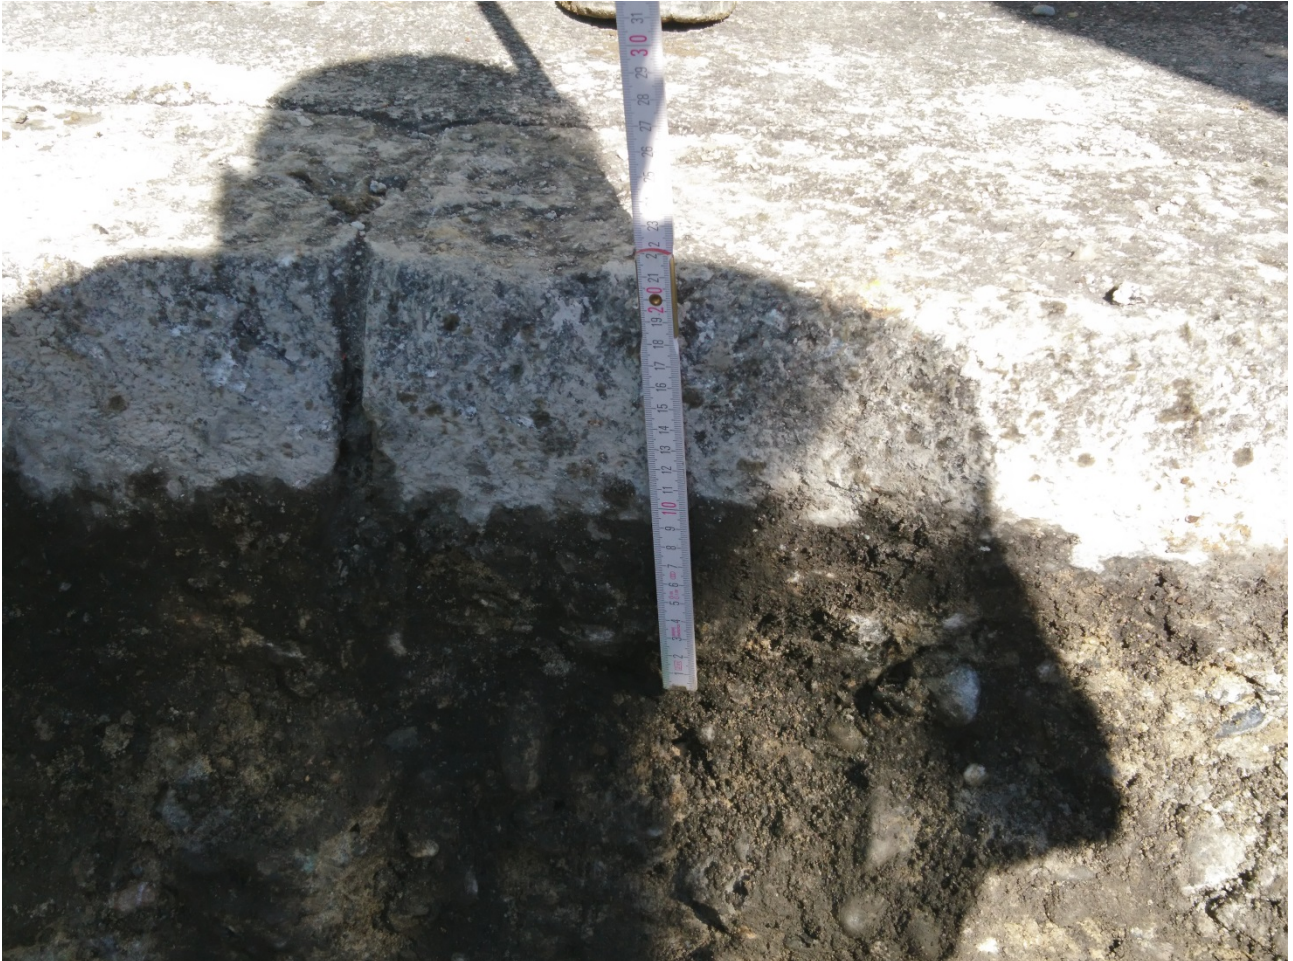
- 1- Le sondage N°1 nous a permis de constater que les bordures ne sont pas posées directement sur les dalles béton. Elles ne devraient donc pas se déchausser lors de la démolition des dalles.
(voir photo ci-après)

- 2- Lors de la démolition des dalles nous recommandons de faire intervenir une entreprise spécialisée pour déterminer la présence d'amiante dans les joints de dalles.
Le cas échéant, un traitement préalable de ces zones sera nécessaire.

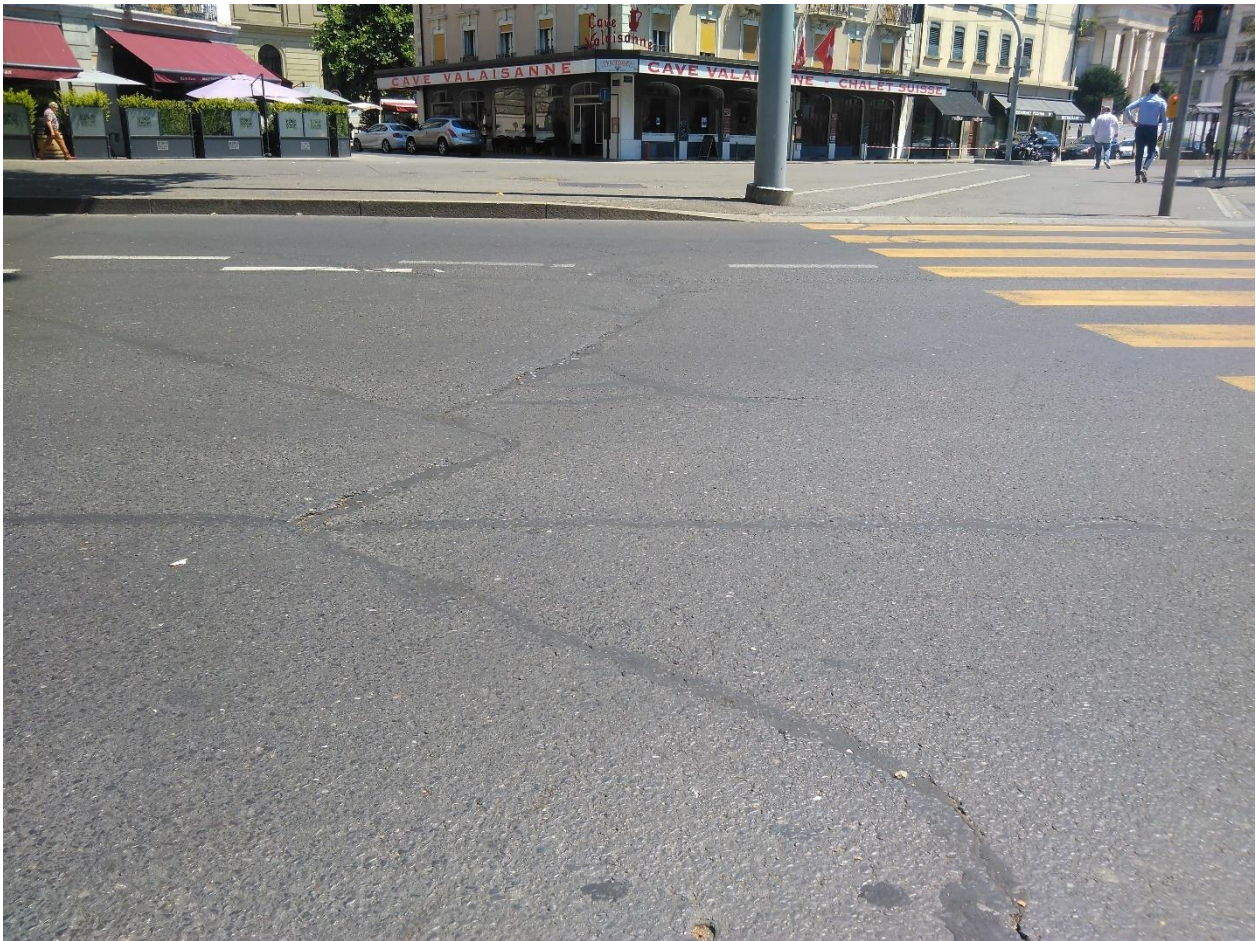
Image N° 1 : Carrefour Place du Cirque / Avenue du Mail.

Enrobé en très mauvais état. Fortes fissures transversales avec affaissement.

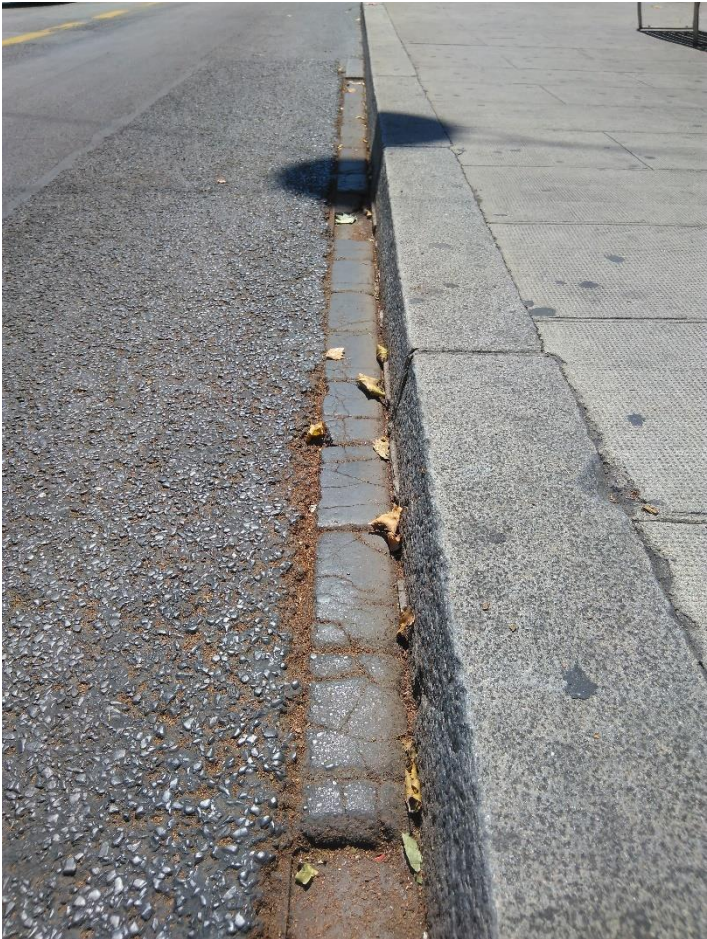
Image N° 2 : Tronçon Place du Cirque → Rue Gourgas.

Nombreuses planelles à remplacer

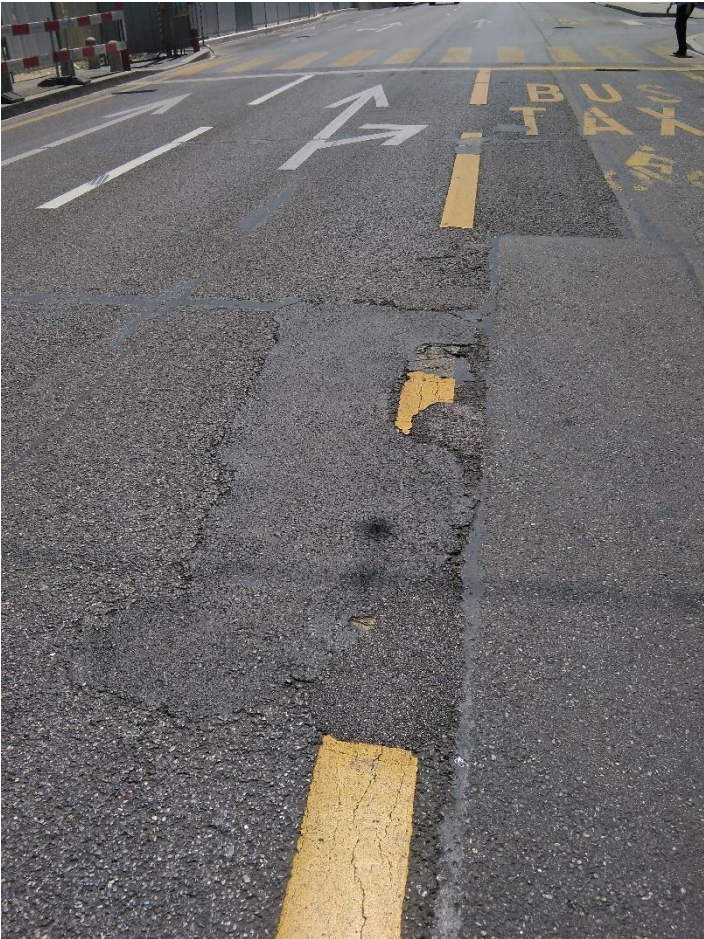
Image N° 3 : Tronçon Place du Cirque → Rue Gourgas.

Très nombreux rapiécages de mauvaise qualité.

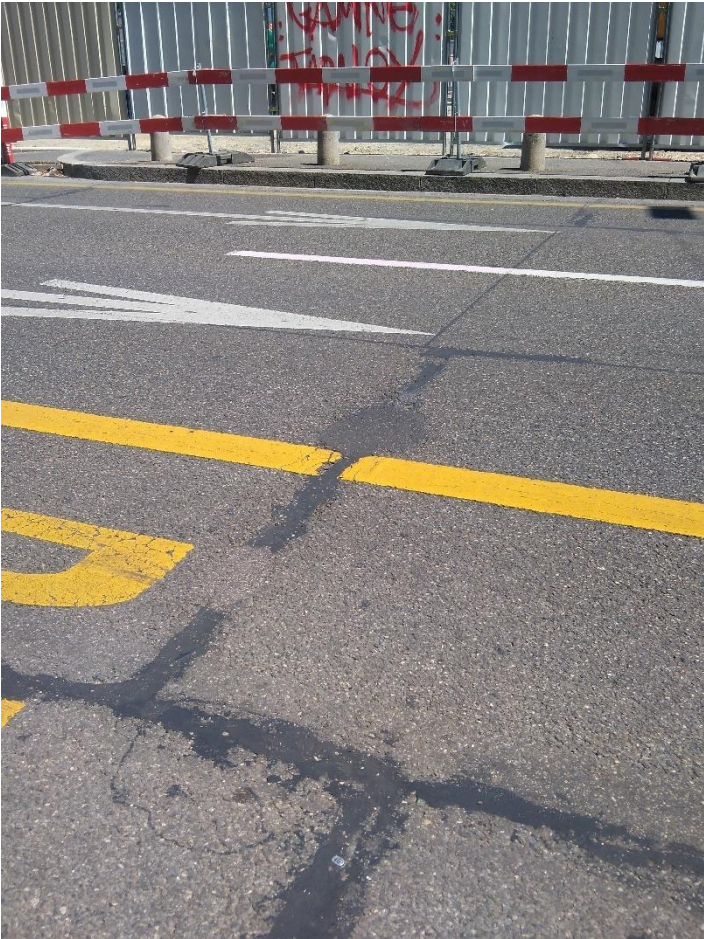
Image N°4 : Tronçon Place du Cirque → Rue Gourgas.

Joints bitumineux très usés avec certains angles de dalles fissurés.

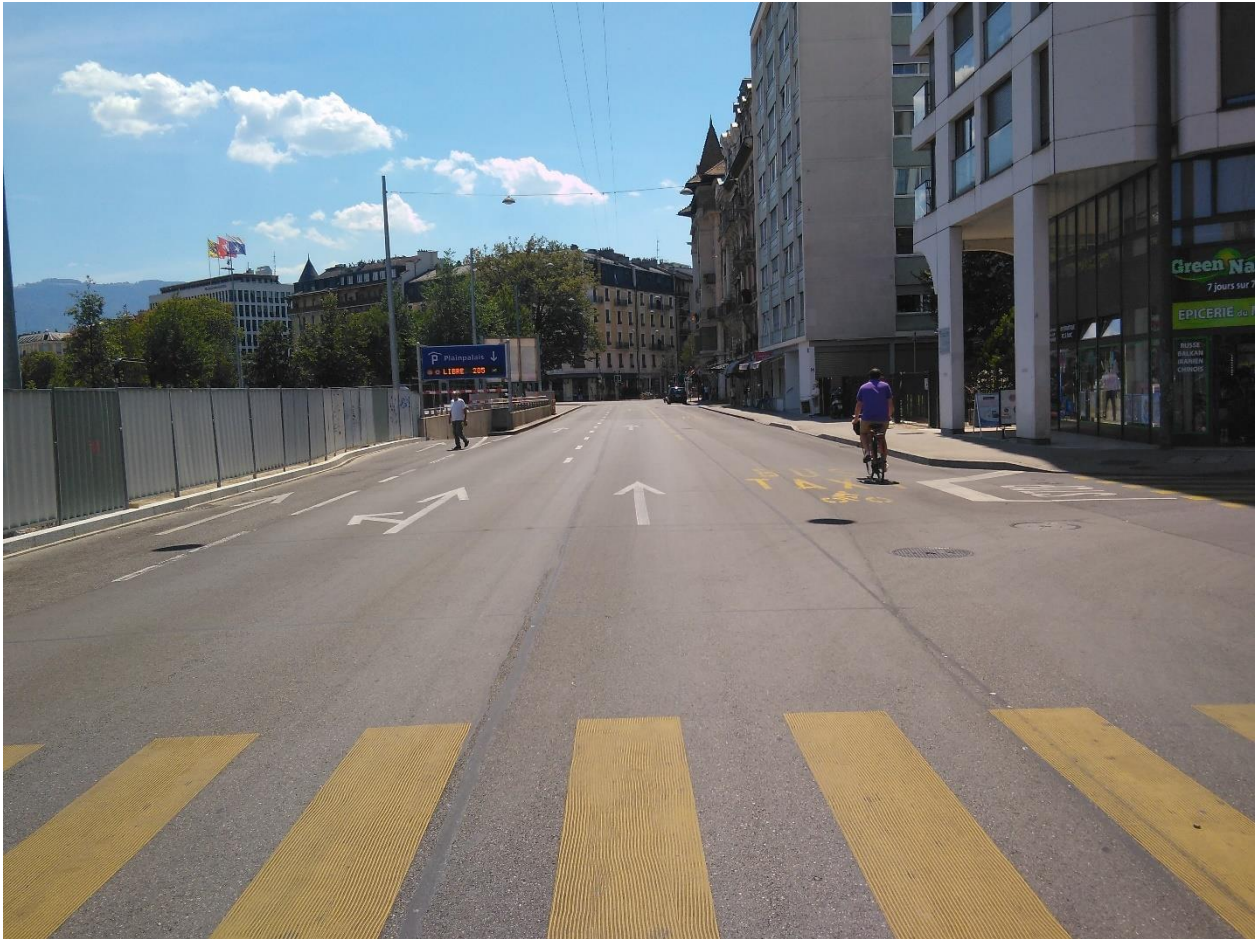
Image N°5 : Tronçon Rue Gourgas → N° 14 Avenue du Mail.

Très bon état de l'enrobé.

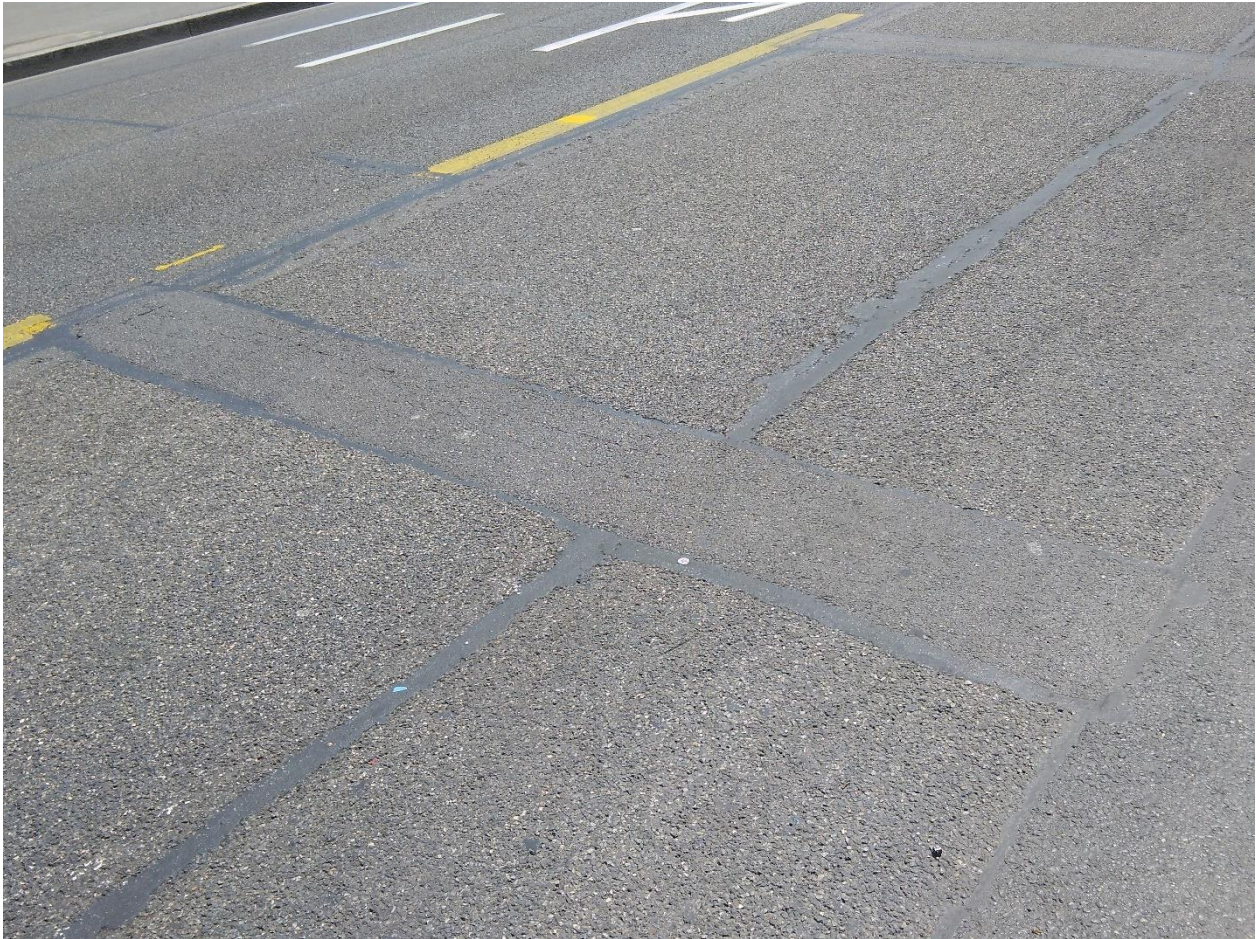
Image N°6 : Tronçon 14 Avenue du Mail → Rue des Vieux-Grenadiers.

Joint repris avec une bande d'enrobé.

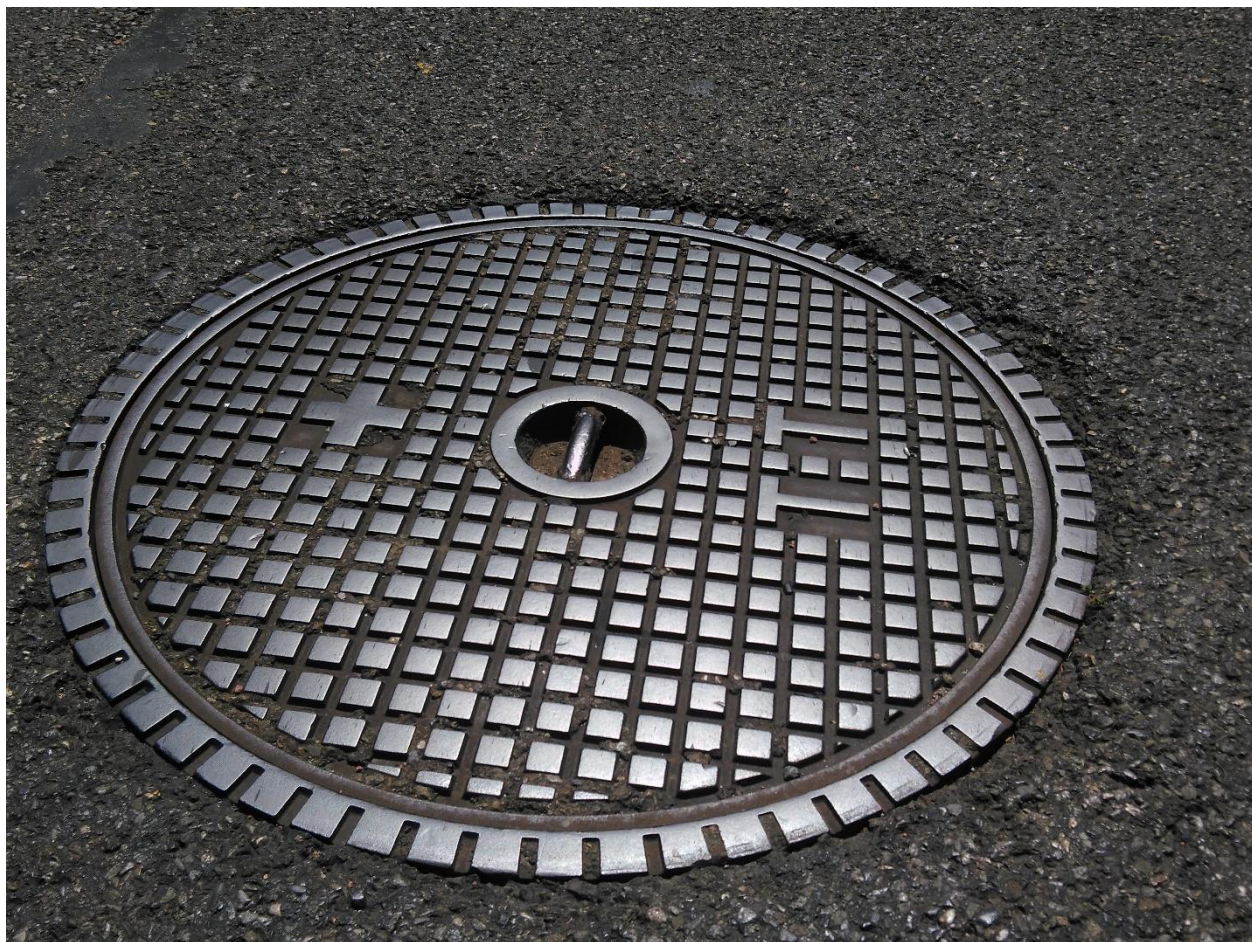
Image N°7 : Tronçon 14 Avenue du Mail → Rue des Vieux-Grenadiers.

Légers affaissement des couvercles.

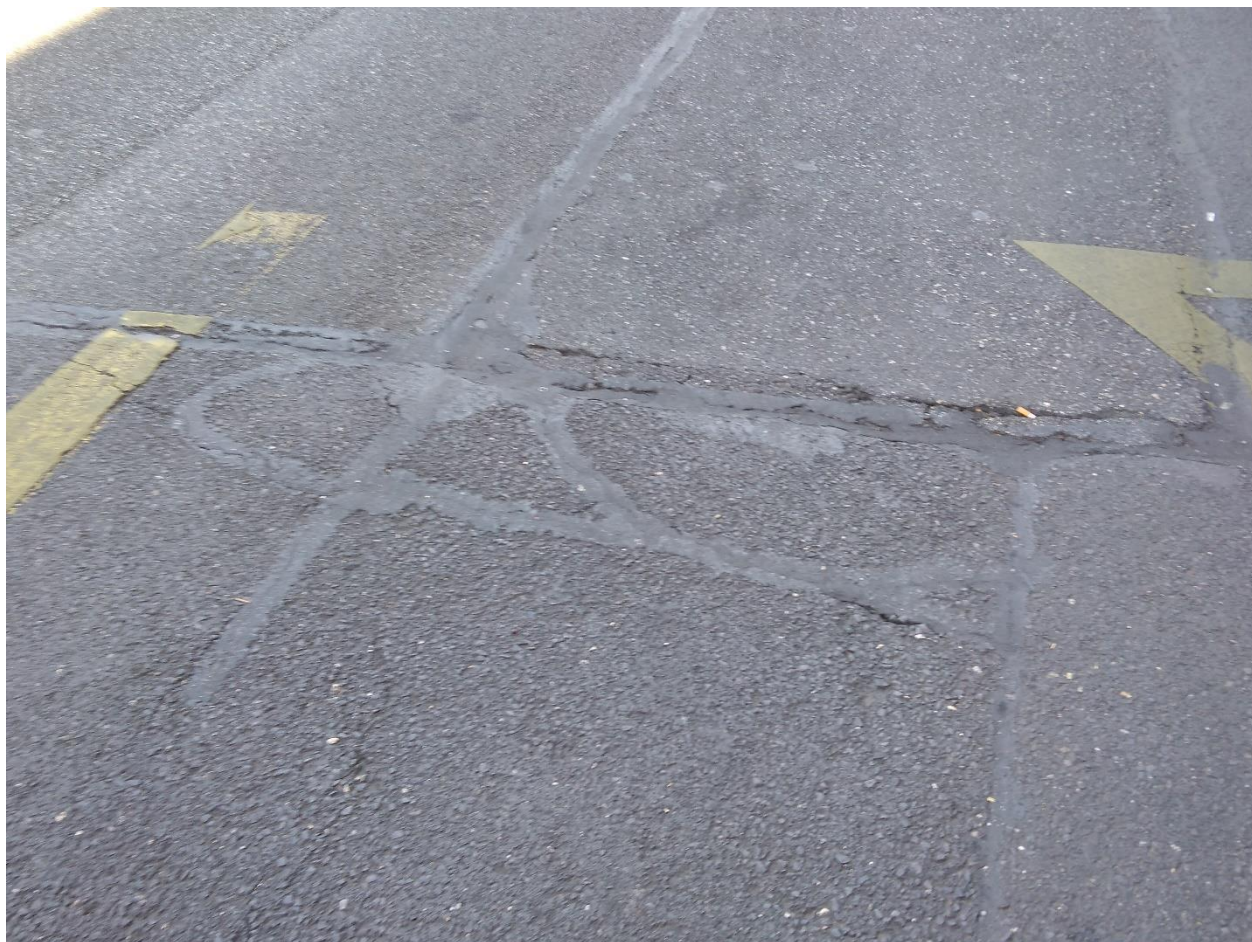
Image N°8 : Tronçon 14 Avenue du Mail → Rue des Vieux-Grenadiers.

Forte altération de certains joints.

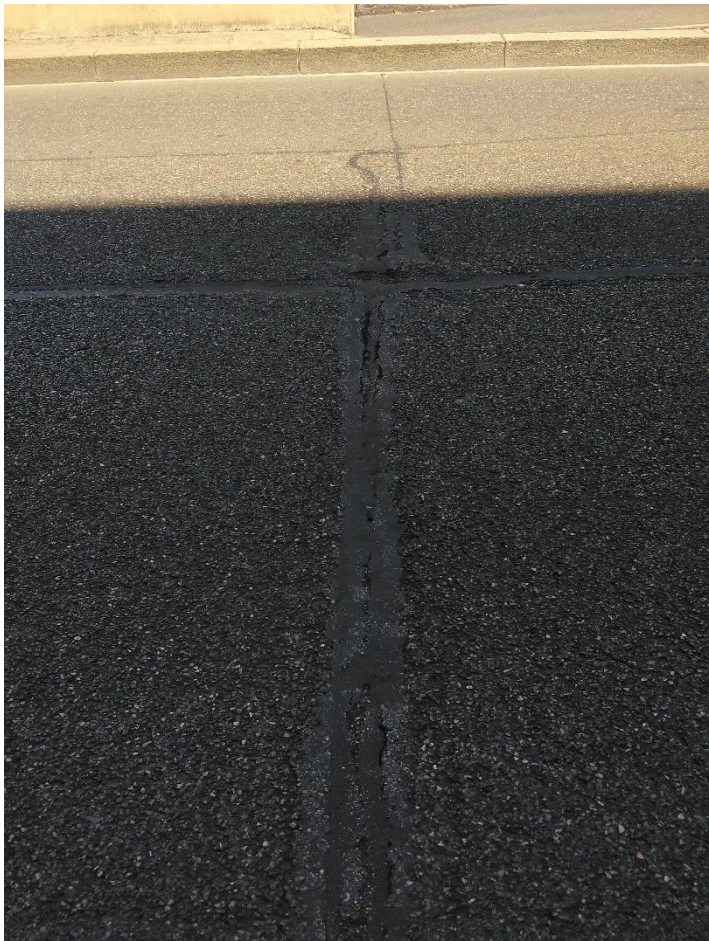
Image N°9 : Tronçon 14 Avenue du Mail → Rue des Vieux-Grenadiers.

Joints usés.

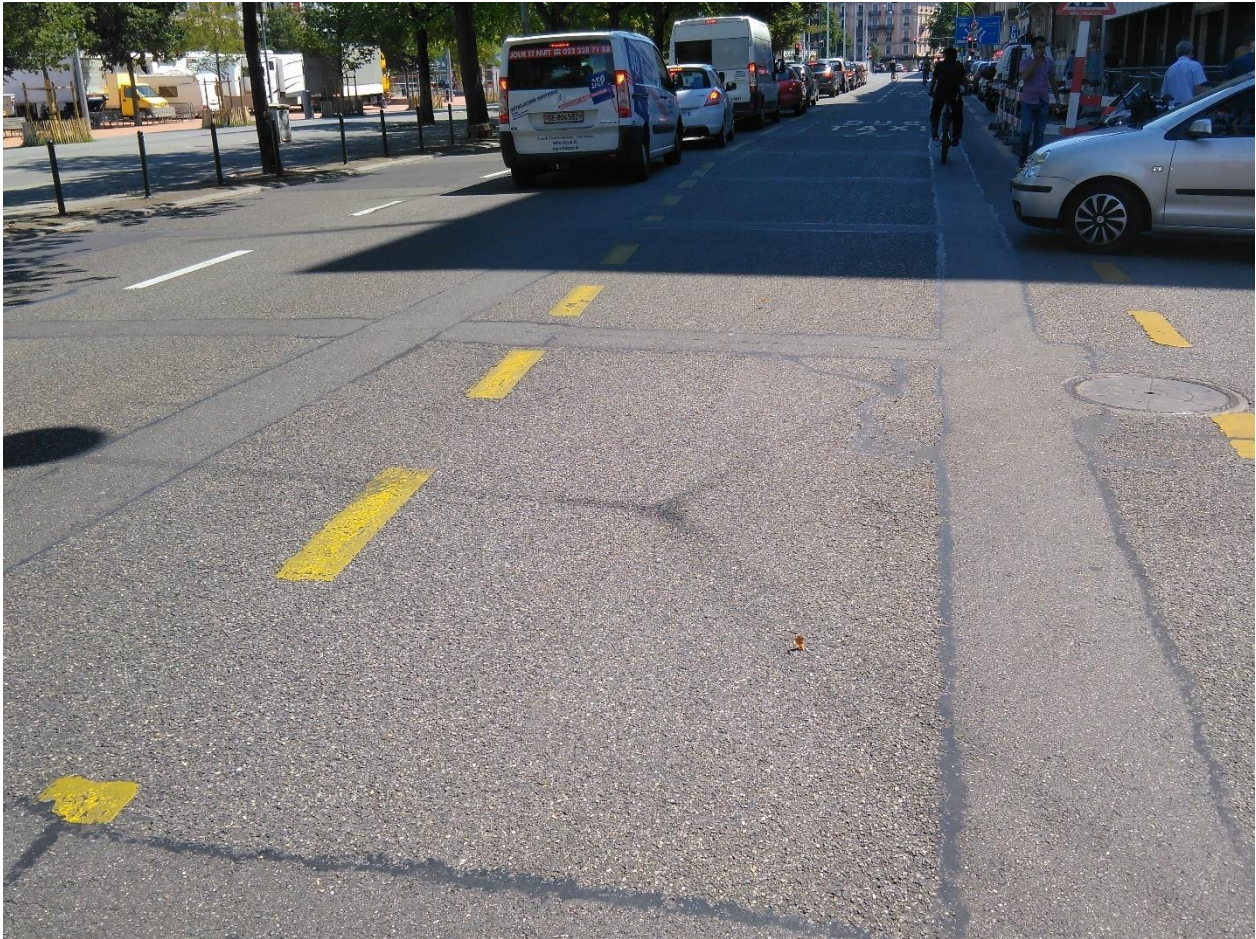
Image N°10 : Tronçon Rue des Vieux-Grenadiers → 18 Avenue du Mail.

Très bon état. Joint repris avec une bande d'enrobé.

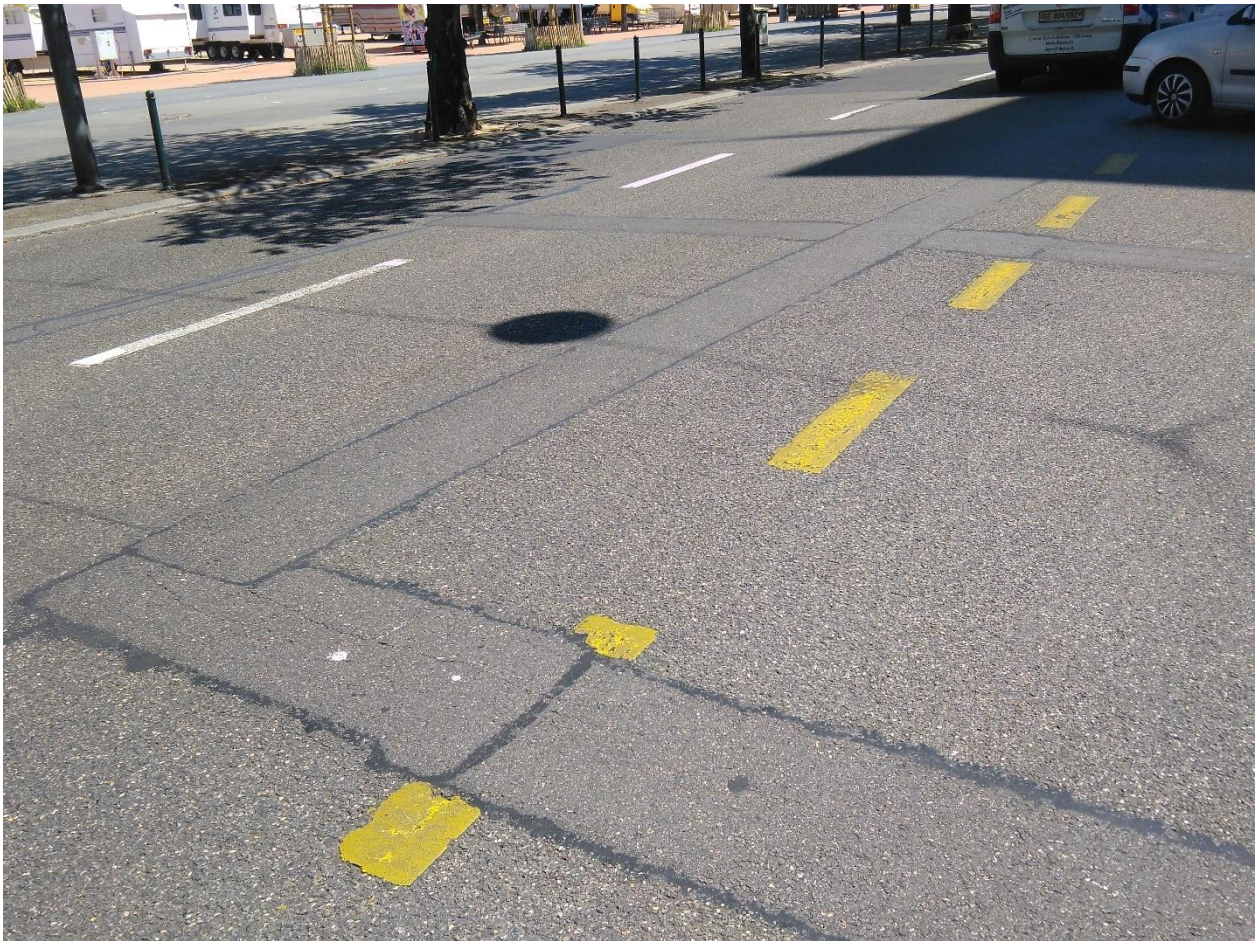
Image N°11 : Tronçon Rue des Vieux-Grenadiers → 18 Avenue du Mail.

Très bon état. Joint repris avec une bande d'enrobé.

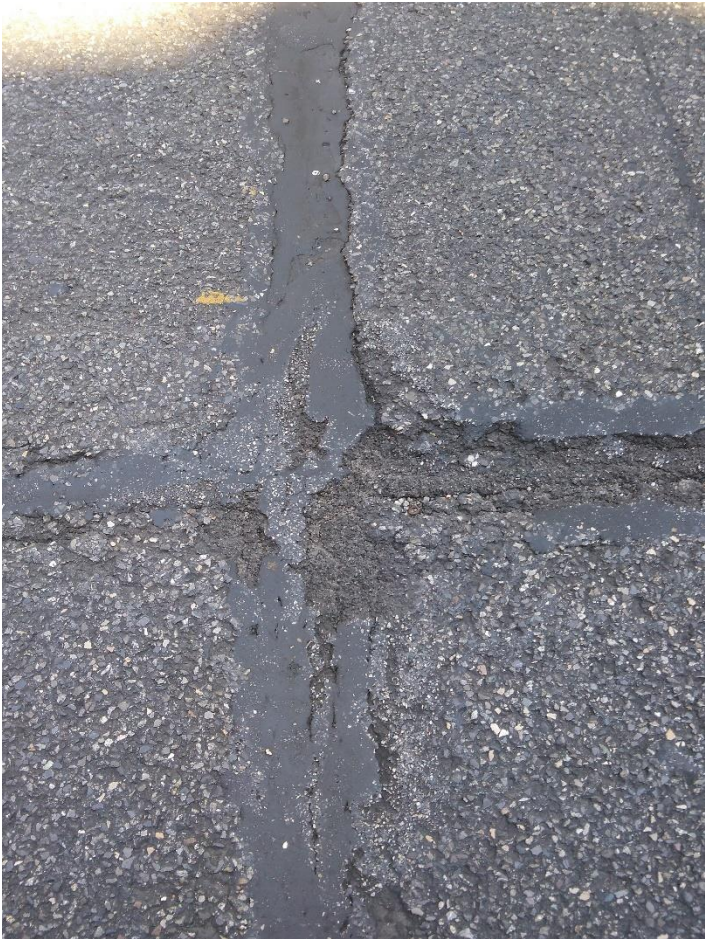
Image N°12 : Tronçon 18 Avenue du Mail → 21 Avenue du Mail.

Joints très usés.

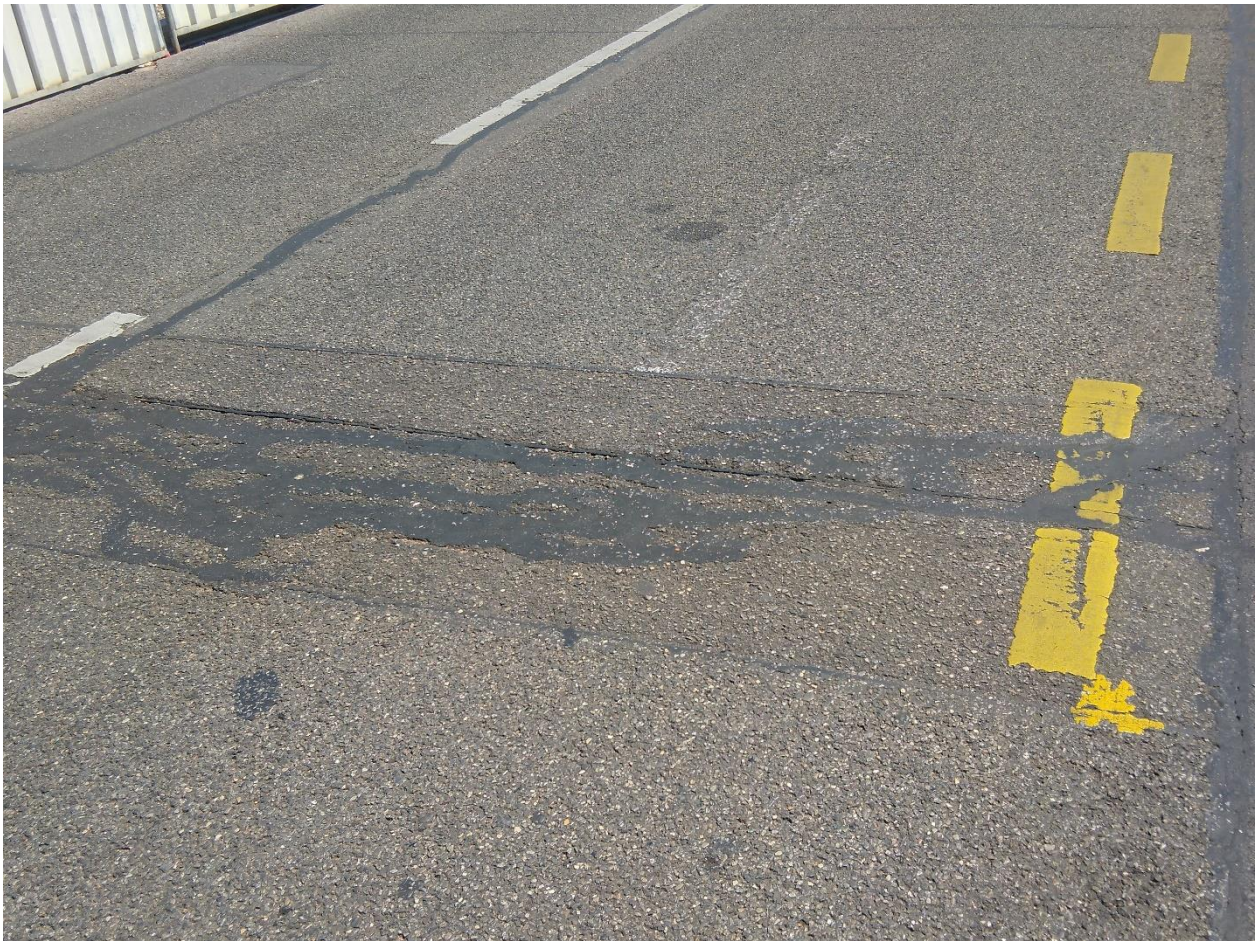
Image N°13 : Tronçon 21 Avenue du Mail → Rue Patrie.

Certains joints usés .

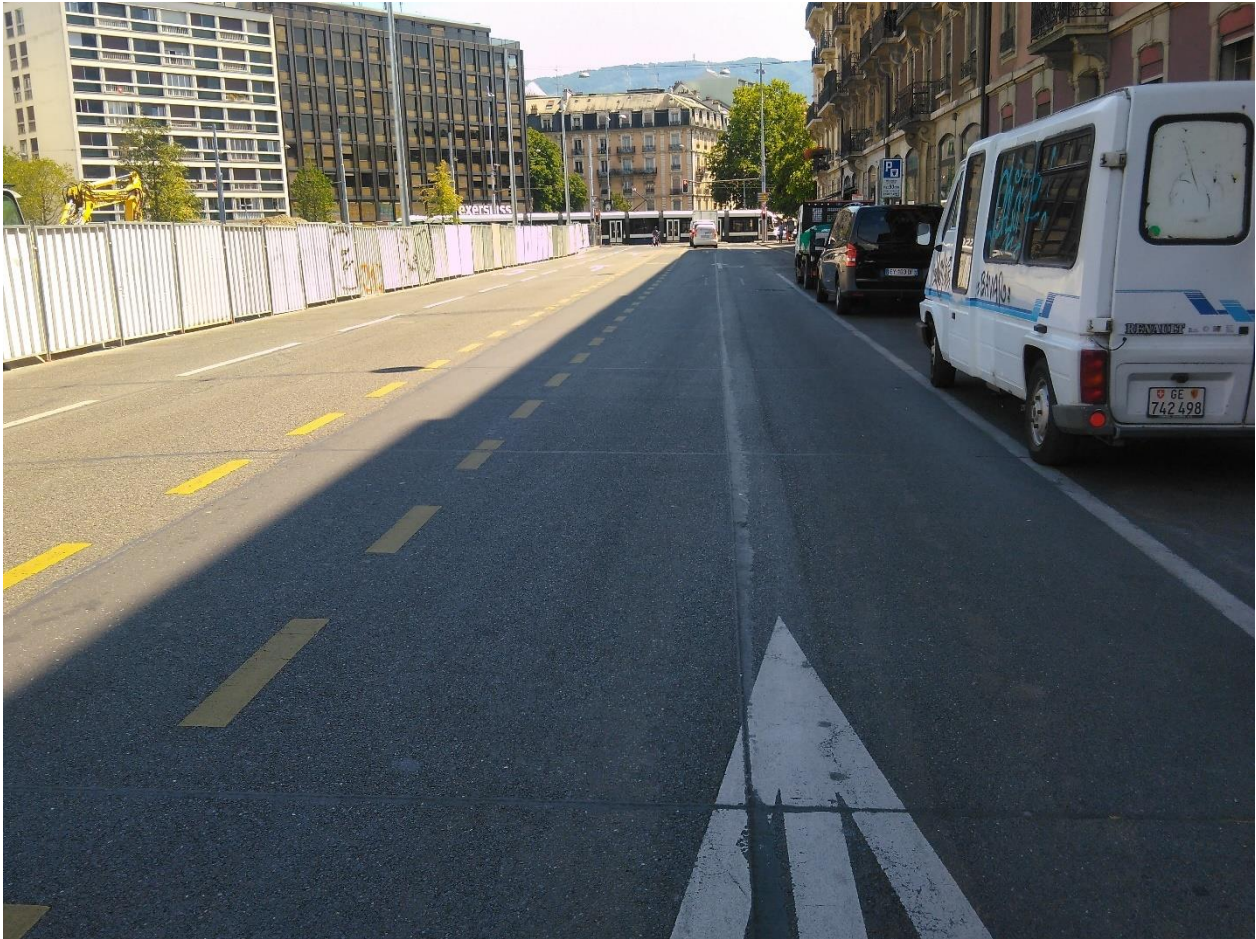
Image N°14 : Tronçon Rue Patrie → arrière de l'église.

Voie de droite : excellent état.

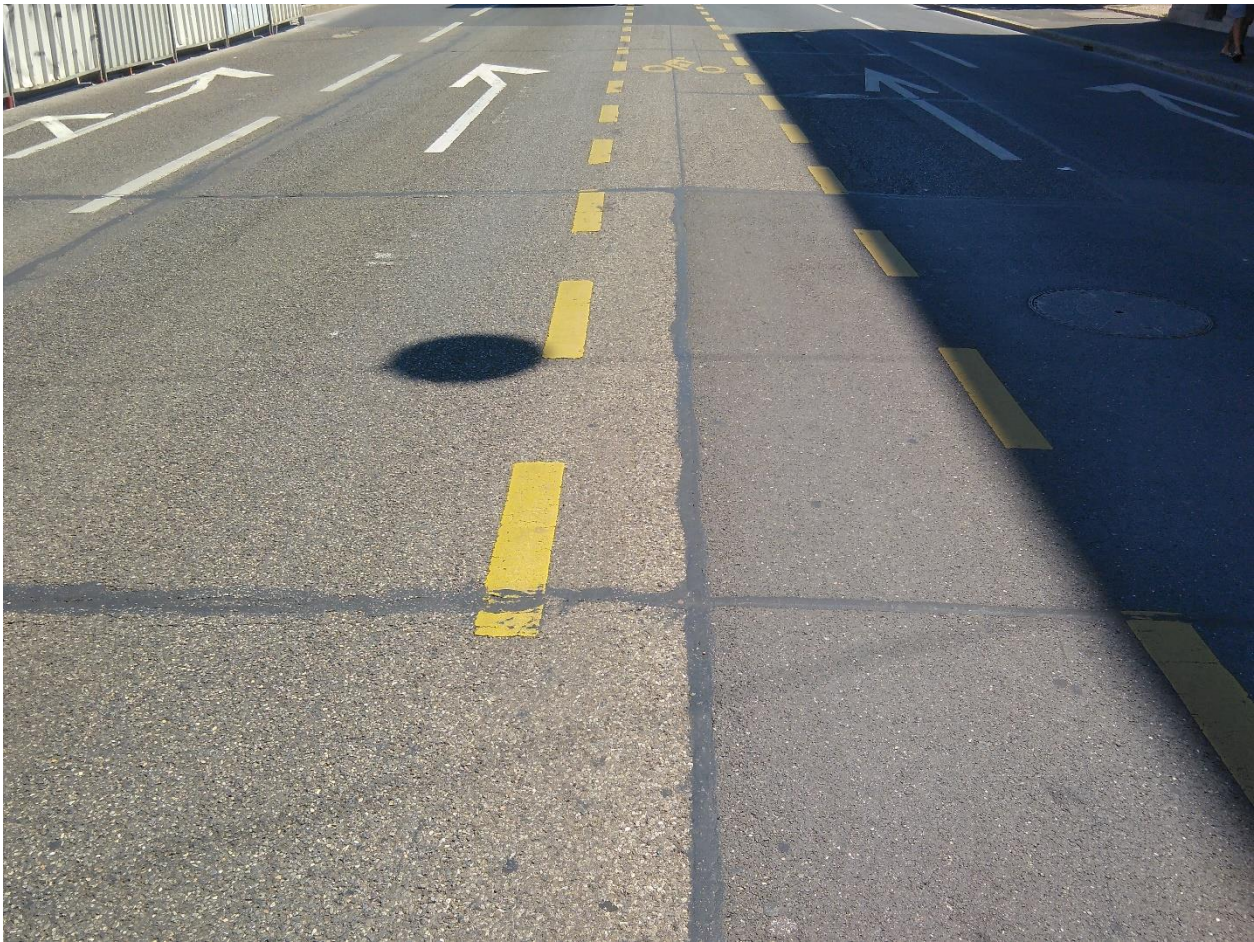
Image N°15 : Tronçon Rue Patrie → arrière de l’église.

Vois de gauche : très bon état.

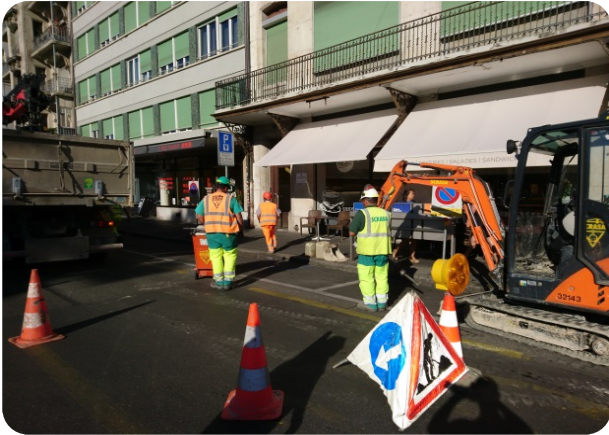
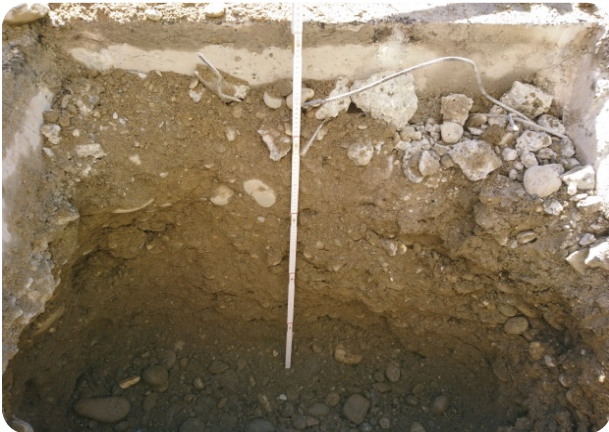
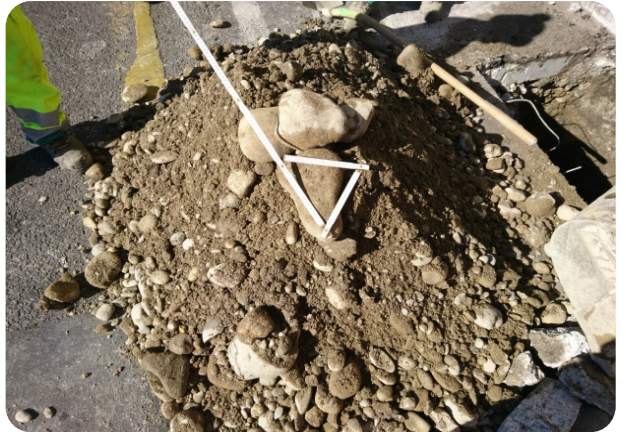
SONDAGE N° 1

Enrobés :

~3 cm au total.

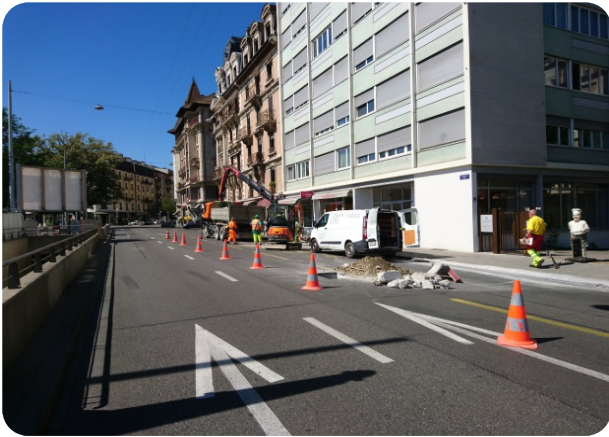
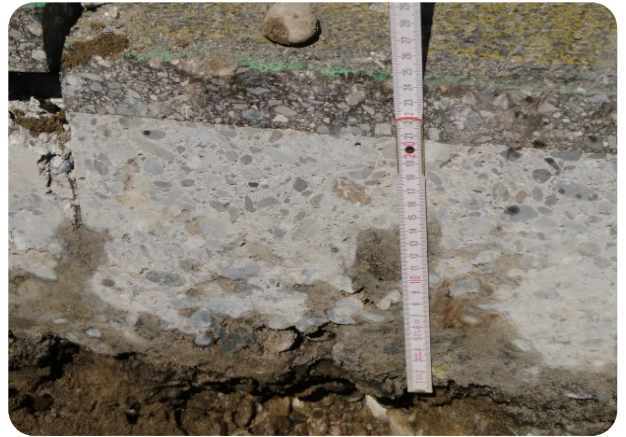
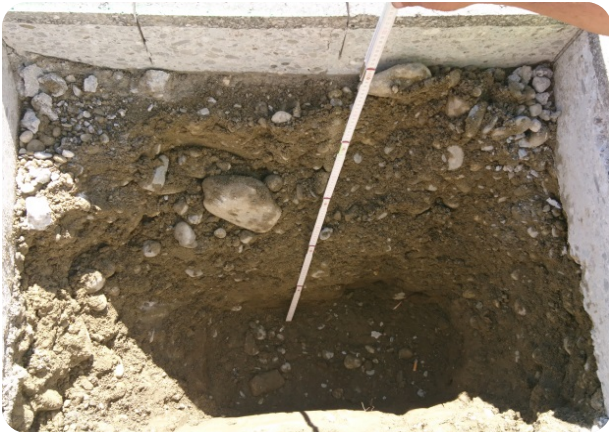
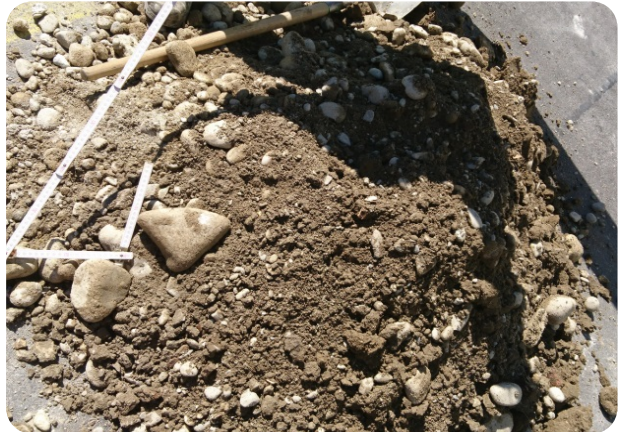
SONDAGE N° 2

Enrobés :

~4 cm au total.

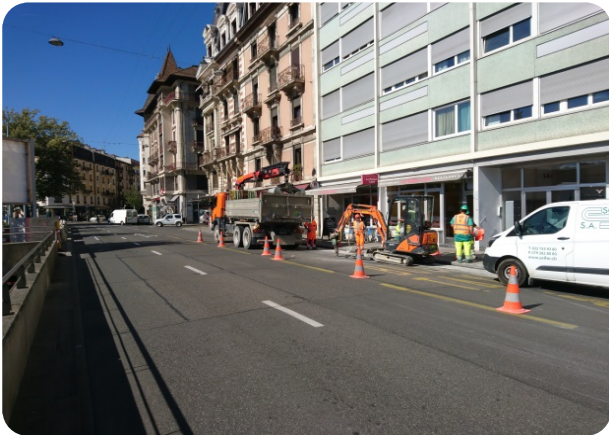
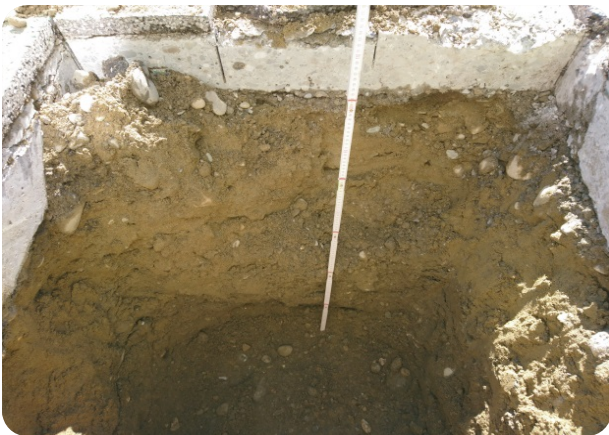
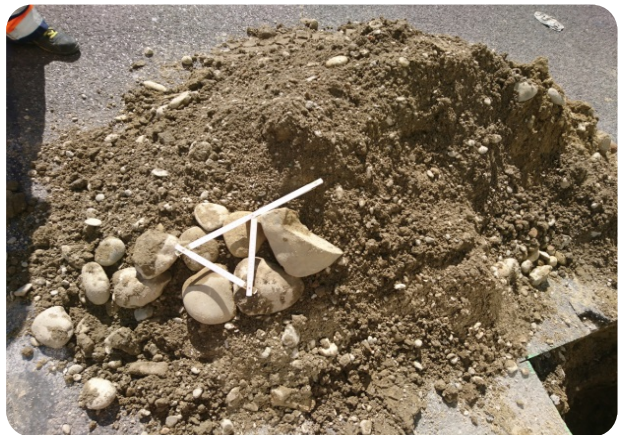
SONDAGE N° 3

Enrobés :

~3,5 cm au total.
