SERVICE DU GÉNIE CIVIL

Plan général d'évacuation des eaux (PGEE) de la Ville de Genève

Rapport de Concept Zone Philosophes-Champel

Juin 2017

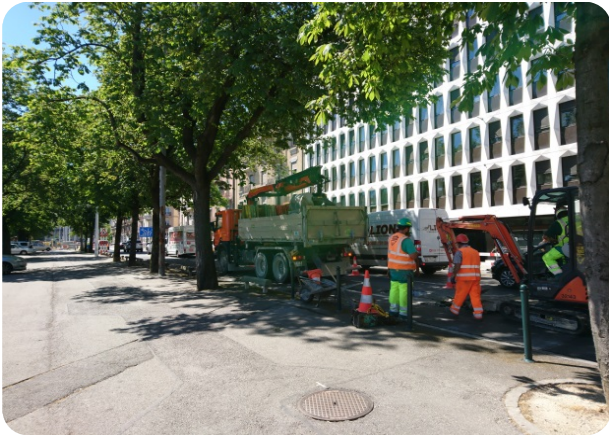
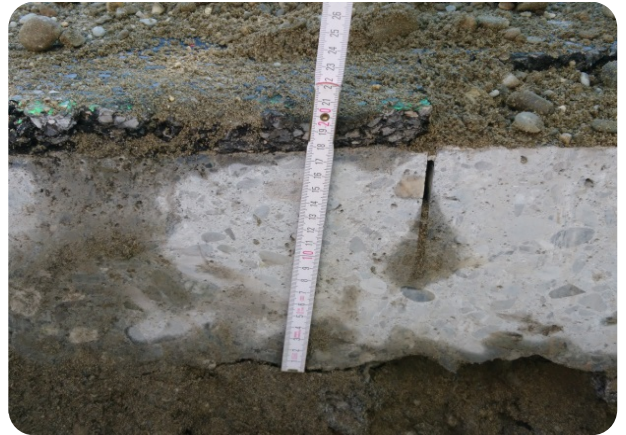
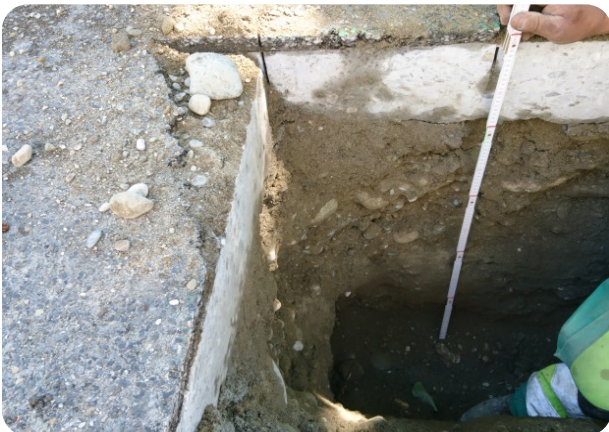
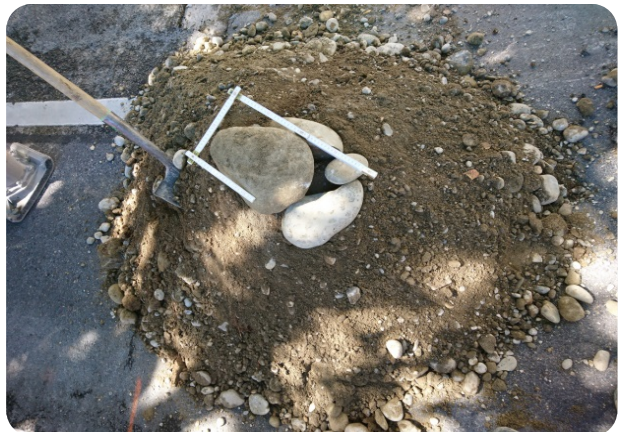
SONDAGE N° 4

Enrobés :

~3 cm au total.
