ALEXANDRE CLERC ARCHITECTES

## **ANALYSE ET ÉTUDE DE FAISABILITÉ DU CERCLE SCOLAIRE DE GROLLEY** rapport final du 01.07.2019

## **CERCLE SCOLAIRE DE LA COMMUNE DE GROLLEY**

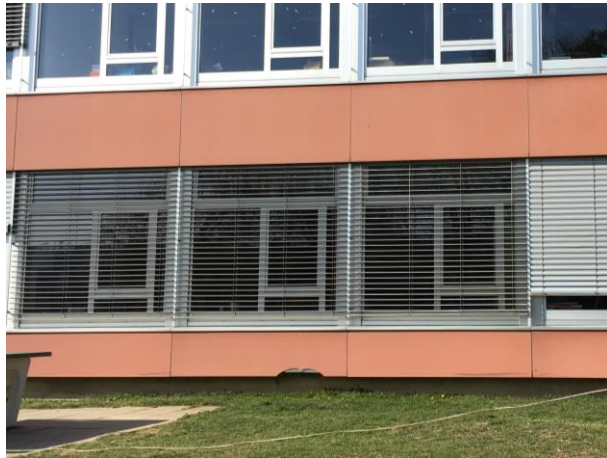
Les plaques en fibrociment, remplacées en 1991, sont globalement dans un bon état, seules quelques pièces sont endommagées. Néanmoins un nettoyage est à prévoir.

Plaque inférieure endommagée

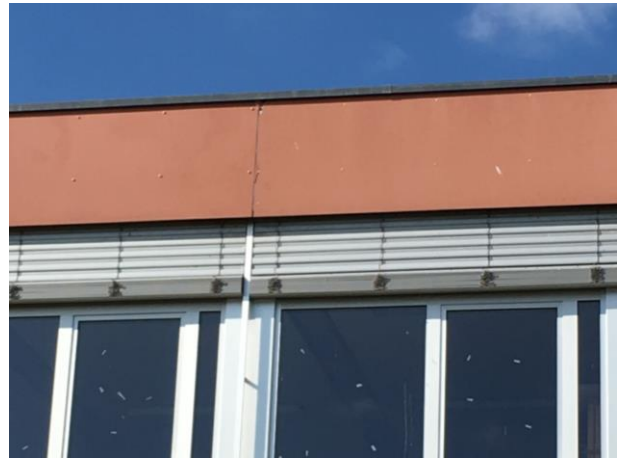
Plaques supérieures ébréchées

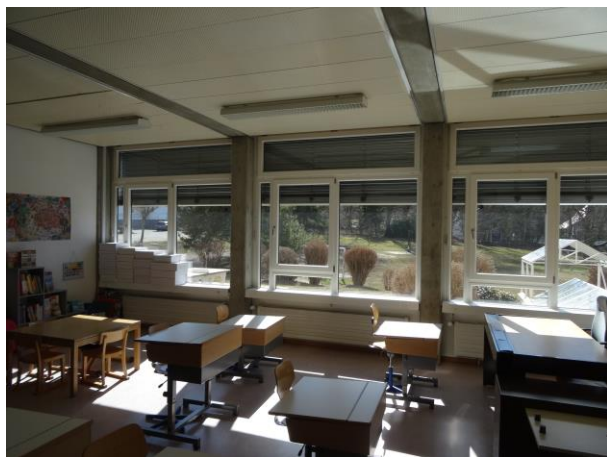
- Les fenêtres du bâtiment de 1970 ont été remplacées en 2006, la valeur U des vitrages est de 1.1 W/m<sup>2</sup>K. On peut estimer une valeur cadre-vitrage à env. 1.3 W/m<sup>2</sup>k.
- Les fenêtres de l'agrandissement sont encore dans leur état d'origine de 1991. La valeur U des vitrages n'a pas pu être déterminée, mais peut être estimée au mieux à 2.0 W/m<sup>2</sup>k

Fenêtres salle de classe

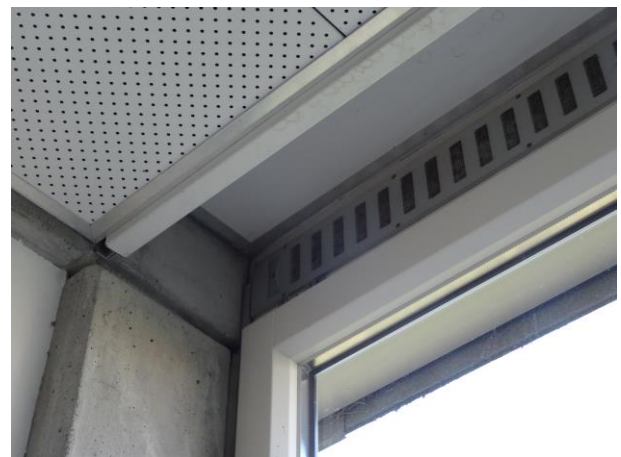
Grille de ventilation sur la partie supérieure

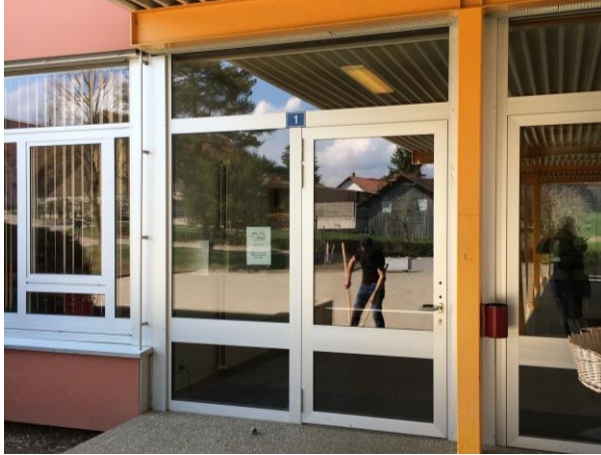
Les portes de l'entrée principale sont en aluminium avec un vitrage double, il ne nous a pas été possible de déterminer la valeur U du vitrage. Selon discussion avec Monsieur Meylan, celles-ci ont été changées en 2006.

Porte d'entrée principale

Monsieur Meylan informe qu'un changement des cylindres mécaniques par des cylindres électroniques est souhaité. Selon le système choisi, les portes métalliques sont à changer par des portes automatiques ou des portes manuelles avec des serrures motorisées.

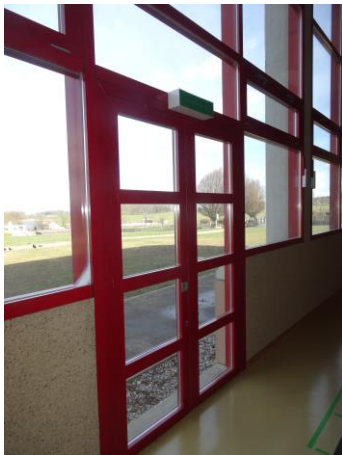
Porte sortie de secours

Les fenêtres du bâtiment de la salle de sport datent de 1986, celles-ci sont en aluminium thermolaquées et ouvrables manuellement dans leur partie supérieure en imposte. La valeur U des vitrages n'a pas pu être déterminée, mais comme pour les fenêtres de la 2<sup>ème</sup> extension celles-ci peuvent être estimées au mieux à 2.0 W/m<sup>2</sup>k. Les ouvrantes impostes manuelles posent passablement de problèmes, surtout lors de la fermeture. Une révision et un réglage général ont été effectués en 2016.

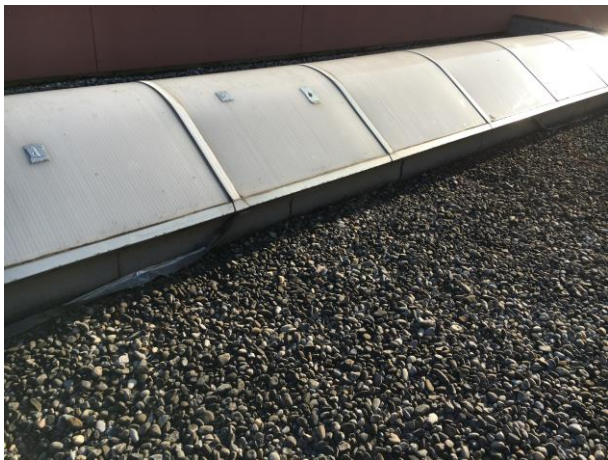
Lanterneau

Le lanterneau est dans un mauvais état, de multiples retouches y ont été effectuées pour éviter des infiltrations. Au vu de sa conception, la valeur U est très faible. Cet élément devra impérativement être changé.

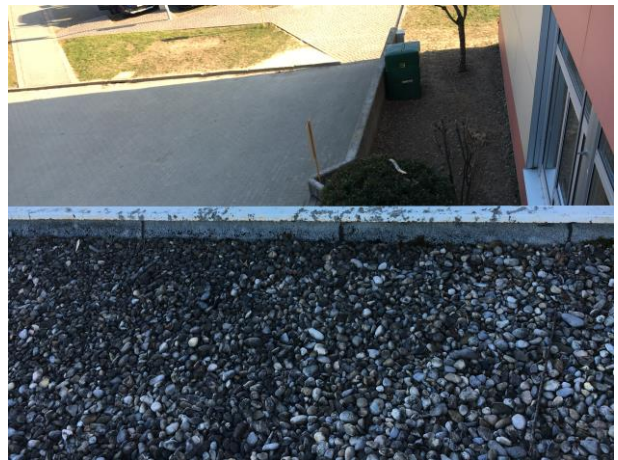
Les ferblanteries de tous les corps de bâtiment sont en zinc et datent de 1991, celles-ci sont dans un bon état, mais n'ont pas été touchées en 2013. Les tôles de finitions thermolaquées du préau sont griffées et dans un mauvais état.

Ferblanterie du préau

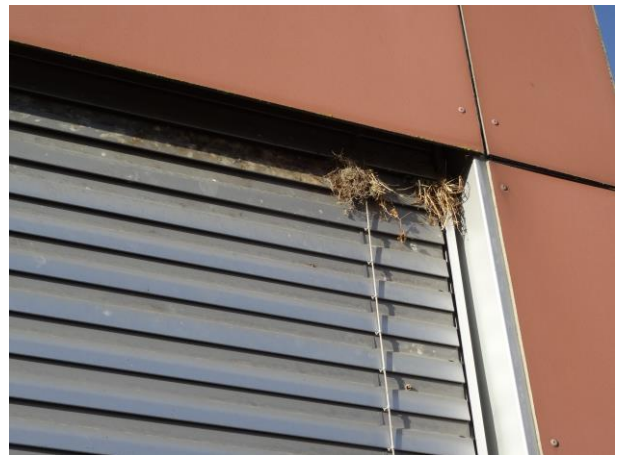
Stores façade sud avec nid d'oiseau

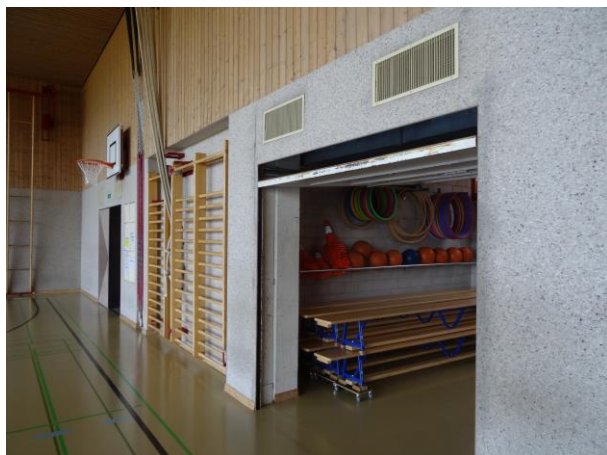
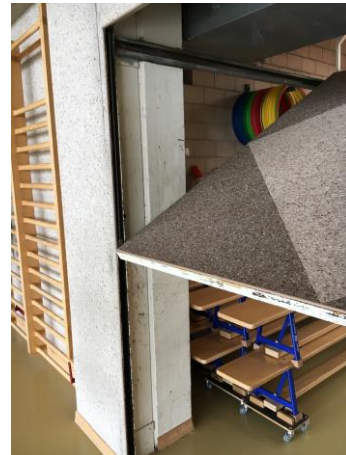
Les portes basculantes de la salle de sport sont très usées et des traces de rouille sont visibles, l'ouverture et la fermeture se fait difficilement. En cas de transformation, le changement de ces éléments peut être envisagé afin d'augmenter le confort d'utilisation.

Porte local engins

Rail porte local engins

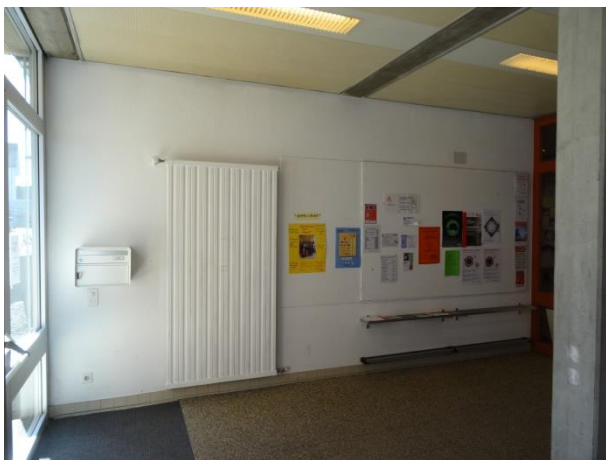
Plinthes corridor

Seules les parties contenant de l'amiante, doivent être démolies et refaites :

- Les plinthes carrelage des corridors,
- La faïence des salles de classe,
- La faïence des WC et locaux annexes,
- Le revêtement de sol en résine des locaux annexes,
- La peinture sur chape des locaux techniques contient du plomb, l'enlèvement n'est pas forcément nécessaire mais vivement conseillé.

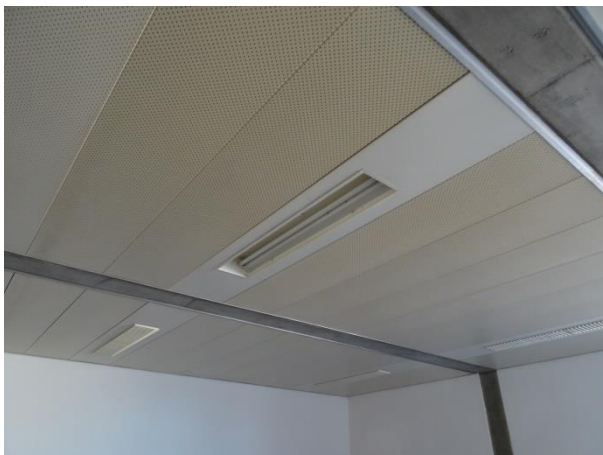
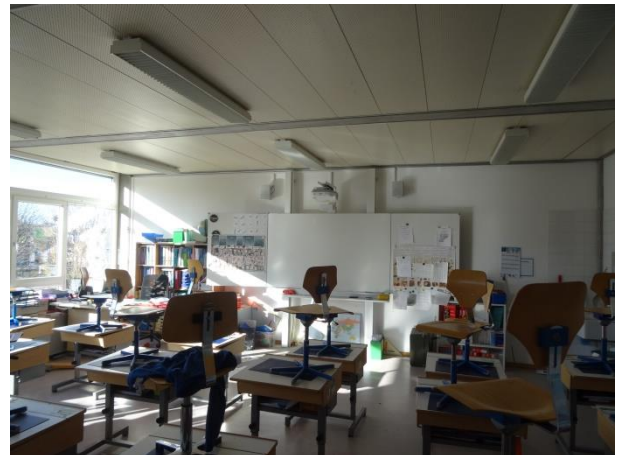
Les plafonds des salles de classe et des corridors sont équipés de faux-plafonds acoustiques en caissons métalliques d'origine 1970 et 1991. Les caissettes sont sales, d'une teinte jaunâtre et non uniforme. Un remplacement (joint avec le changement des luminaires et de l'éclairage de sécurité) serait judicieux.

Plafond corridor

Plafond salle de classe

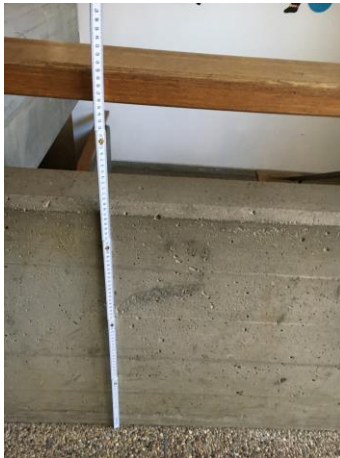
Le garde-corps de l'escalier secondaire n'est pas dans les normes non plus, la hauteur est de 90cm et des barreaudages horizontaux ne sont pas autorisés.

Garde-corps horizontal

Une mise aux normes en vigueur de ces éléments est primordiale pour des questions de sécurité.

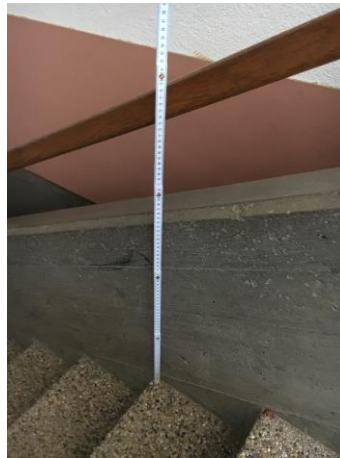
Garde-corps rampant

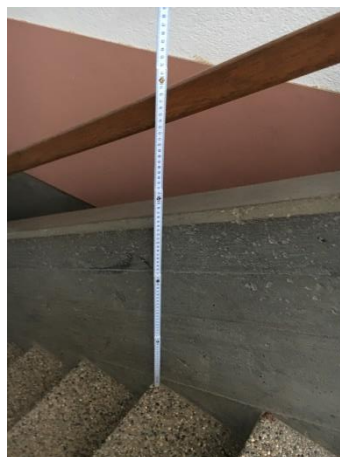
Garde-corps rampant

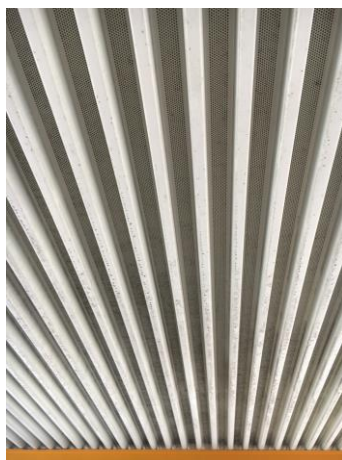
- La structure métallique de la toiture est dans un bon état mais présente une multitude de beugnes.
- Le plafond métallique est dans un bon état, un nettoyage ainsi qu'un rafraîchissement de peinture sont néanmoins nécessaires.
- Les parois en brique apparente sont dans un mauvais état : les angles sont ébréchés, de multiples fissures sont visibles, la rangée supérieure se désolidarise, la peinture s'effrite, etc. Des travaux majeurs sont nécessaires afin de remettre en état ces parois.
- Les descentes de toiture sont beugnées et nécessitent un remplacement.
- Le bassin de décrottage n'est actuellement plus utilisé, les robinets ont été enlevés. Une multitude de traces de peintures sont visibles.

Plafond

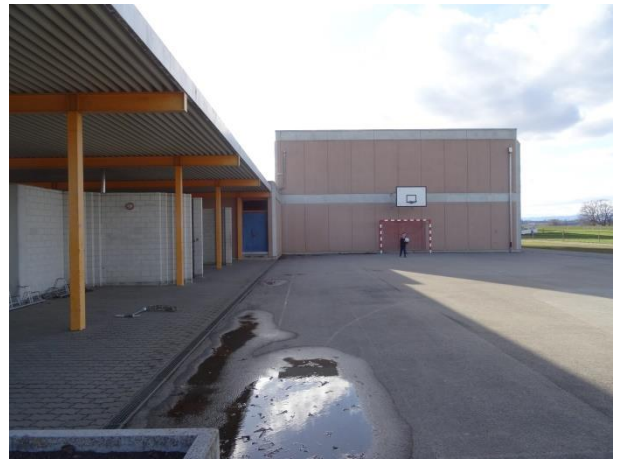
- Les revêtements datent de l'année de leur construction (1970 – 1991).
- De multiples affaissements du terrain sont visibles, ce qui créent des gouilles.
- De nombreuses fissures sont visibles sur les surfaces en enrobé.
- Le revêtement de la place extérieure ne correspond plus aux normes antichute en vigueur.
- L'évacuation de l'eau se fait à travers des grilles, caniveaux et des zones avec des pavés filtrants à travers leurs joints. Selon Monsieur Meylan, un nettoyage des joints est nécessaire plusieurs fois par année, le système fonctionne bien mais nécessite de l'entretien.

Affaissements sur la place de sport

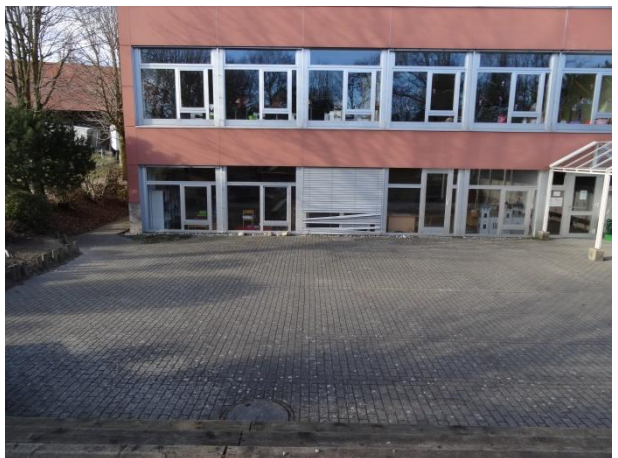
État général de la place école enfantine

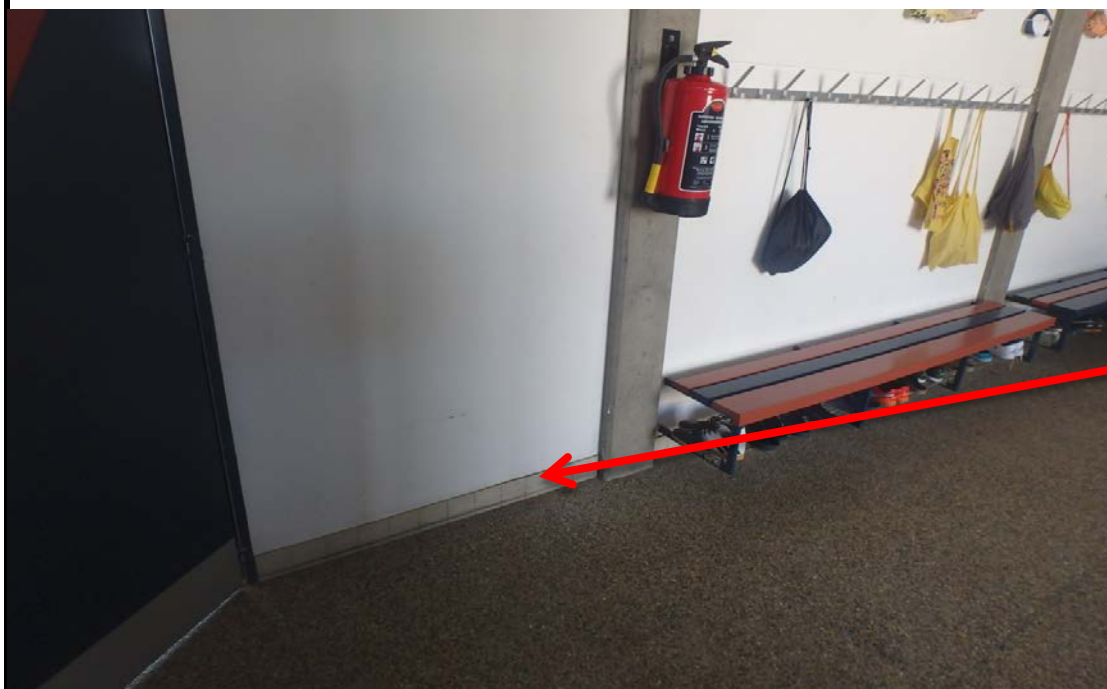
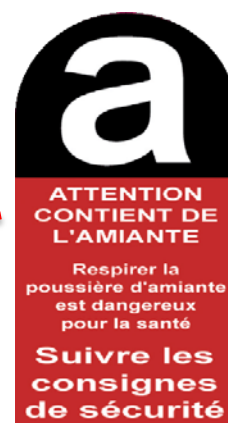
Parcelle 683 - CH419423107636 - Grolley  
Fiche d'identification n°1

Localisation		Elément							Amiante			
Etage	Lieu, local	Référence			Description	Quantité approximative	Types de matériaux (F/C/FP/FA/SOL/NFA)	Prélevé (O/N)	Amianté/Non-amianté	Contient de l'amiante par défaut	Déterminé par labo	Déterminé par expert
		N° d'élément	N° de prélèvement	N° de photo								
1er étage	Couloir et classe	2	A	2A	Colle de plinthe beige	40 m	NFA	O	A		X	
Conseil pour l'assainissement:		L'assainissement doit être réalisé par une entreprise spécialisée respectant les consignes de sécurité de la SUVA.

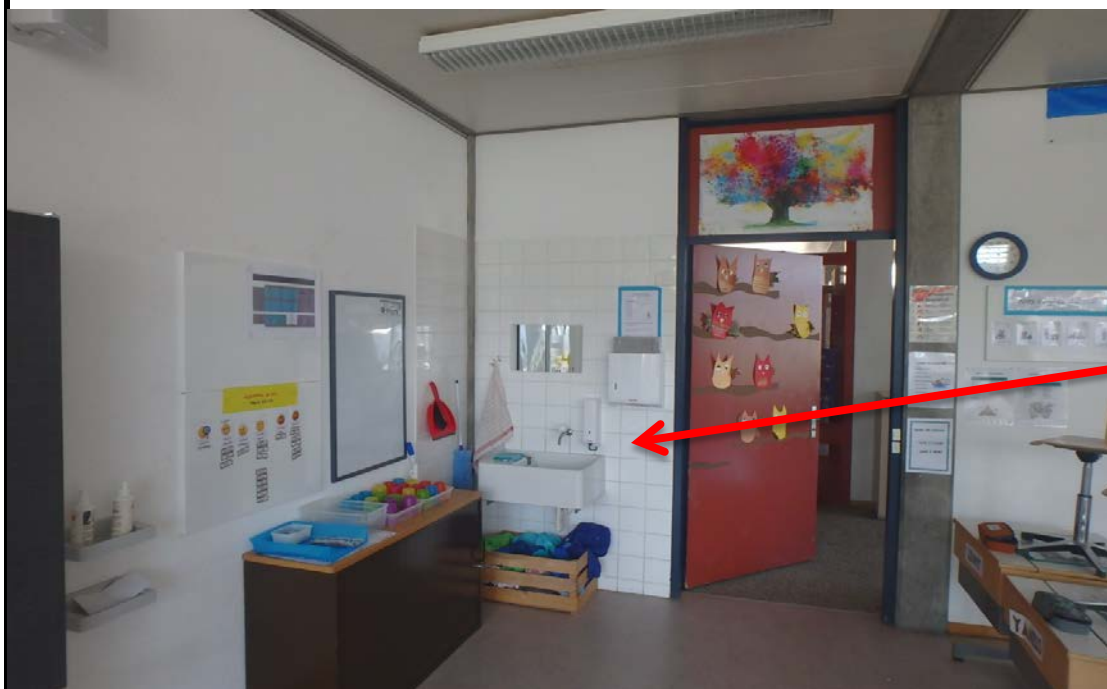
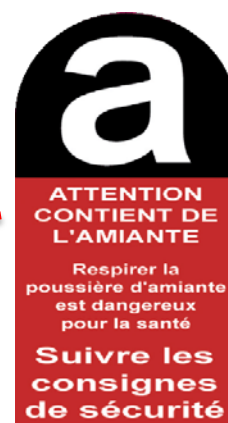
Parcelle 683 - CH419423107636 - Grolley  
Fiche d'identification n°2

Localisation		Elément							Amiante			
Etage	Lieu, local	Référence			Description	Quantité approximative	Types de matériaux (F/C/FP/FA/SOL/NFA)	Prélevé (O/N)	Amianté/Non-amianté	Contient de l'amiante par défaut	Déterminé par labo	Déterminé par expert
		N° d'élément	N° de prélèvement	N° de photo								
1er étage	Classe	4	A	4A	Colle de faïence blanche	40 m²	NFA	O	A		X	
Conseil pour l'assainissement:		L'assainissement doit être réalisé par une entreprise spécialisée respectant les consignes de sécurité de la SUVA.

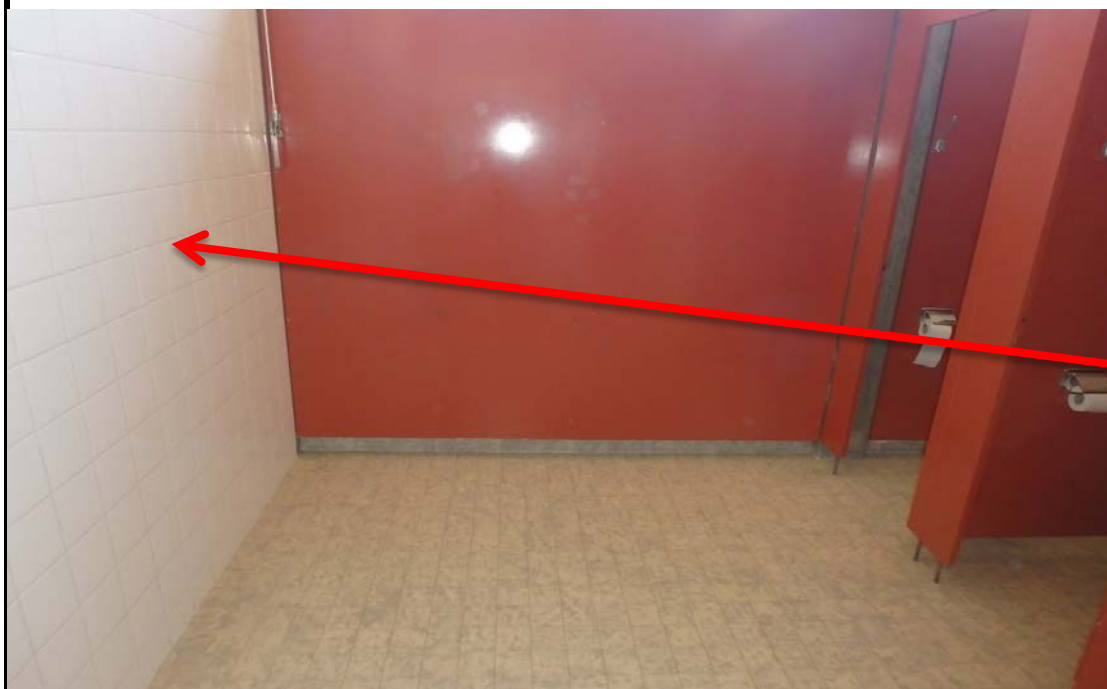
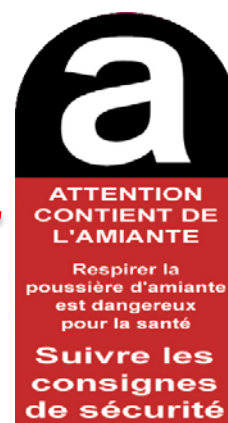
Parcelle 683 - CH419423107636 - Grolley  
Fiche d'identification n°3

Localisation		Elément							Amiante			
Etage	Lieu, local	Référence			Description	Quantité approximative	Types de matériaux (F/C/FP/FA/SOL/NFA)	Prélevé (O/N)	Amianté/Non-amianté	Contient de l'amiante par défaut	Déterminé par labo	Déterminé par expert
		N° d'élément	N° de prélèvement	N° de photo								
1er étage	WC homme	4	B	4B	Colle de faïence blanche	30 m²	NFA	N	A			X
Conseil pour l'assainissement:		L'assainissement doit être réalisé par une entreprise spécialisée respectant les consignes de sécurité de la SUVA.

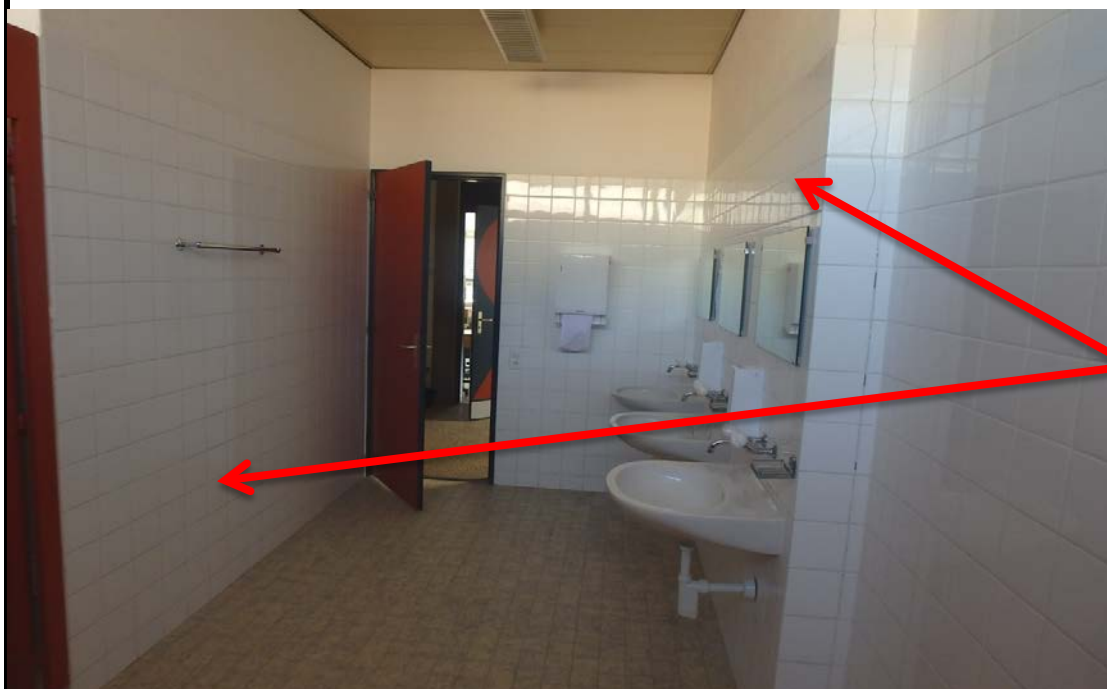
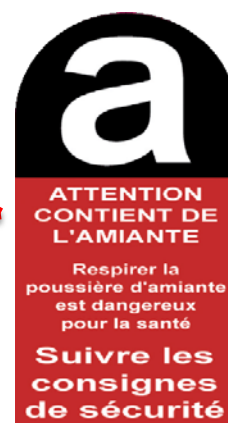
Parcelle 683 - CH419423107636 - Grolley  
Fiche d'identification n°4

Localisation		Elément							Amiante			
Etage	Lieu, local	Référence			Description	Quantité approximative	Types de matériaux (F/C/FP/FA/SOL/NFA)	Prélevé (O/N)	Amianté/Non-amianté	Contient de l'amiante par défaut	Déterminé par labo	Déterminé par expert
		N° d'élément	N° de prélèvement	N° de photo								
1er étage	Local technique	4	C	4C	Colle de faïence blanche	2 m²	NFA	O	A		X	
Conseil pour l'assainissement:		L'assainissement doit être réalisé par une entreprise spécialisée respectant les consignes de sécurité de la SUVA.

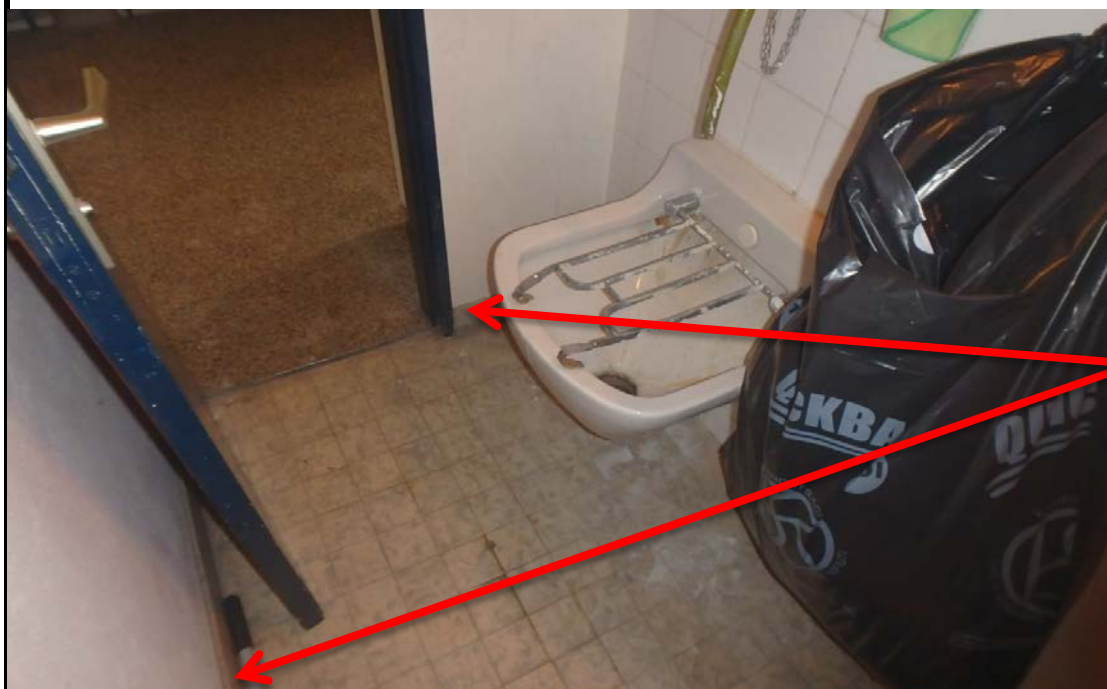
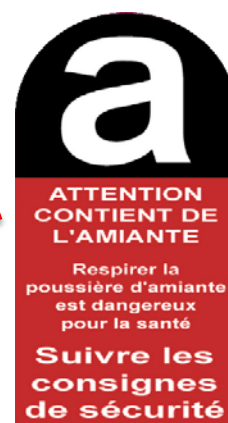
Parcelle 683 - CH419423107636 - Grolley  
Fiche d'identification n°5

Localisation		Elément							Amiante			
Etage	Lieu, local	Référence			Description	Quantité approximative	Types de matériaux (F/C/FP/FA/SOL/NFA)	Prélevé (O/N)	Amianté/Non-amianté	Contient de l'amiante par défaut	Déterminé par labo	Déterminé par expert
		N° d'élément	N° de prélèvement	N° de photo								
1er étage	Local technique	6	B	6B	Colle de plinthe beige	4 m	NFA	O	A		X	
Conseil pour l'assainissement:		L'assainissement doit être réalisé par une entreprise spécialisée respectant les consignes de sécurité de la SUVA.

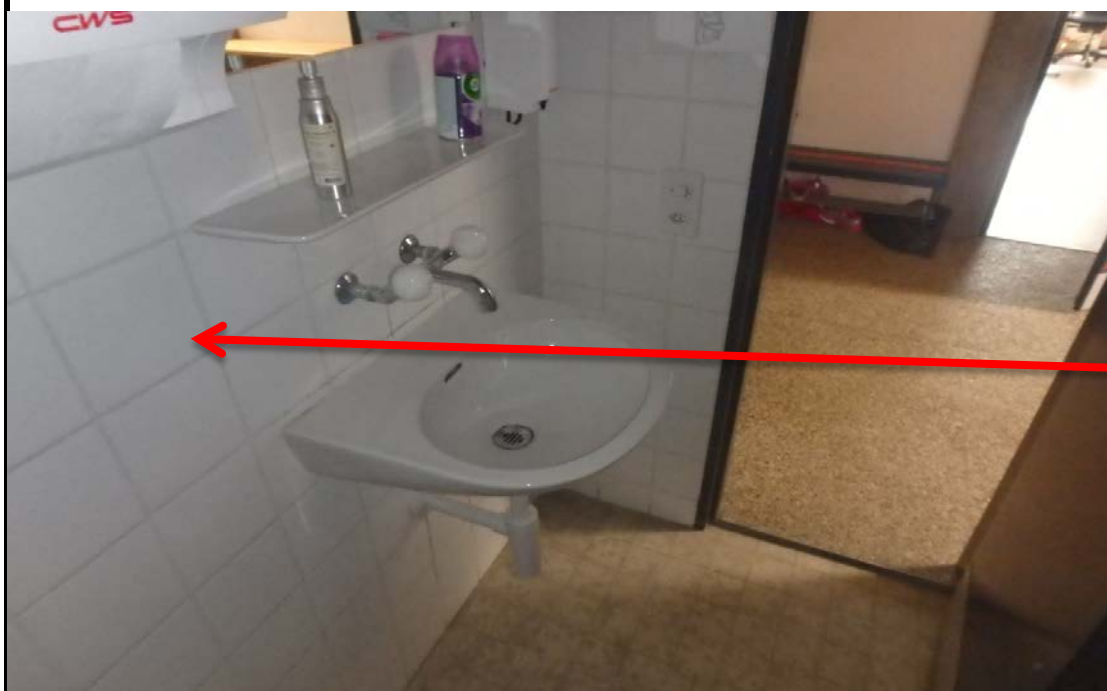
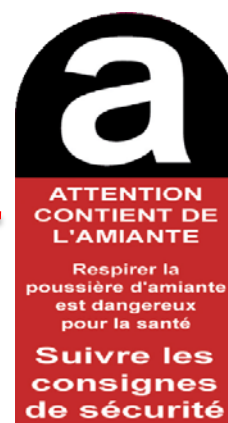
Parcelle 683 - CH419423107636 - Grolley  
Fiche d'identification n°6

Localisation		Elément							Amiante			
Etage	Lieu, local	Référence			Description	Quantité approximative	Types de matériaux (F/C/FP/FA/SOL/NFA)	Prélevé (O/N)	Amianté/Non-amianté	Contient de l'amiante par défaut	Déterminé par labo	Déterminé par expert
		N° d'élément	N° de prélèvement	N° de photo								
1er étage	WC maître	4	D	4D	Colle de faïence blanche	8 m²	NFA	N	A			X
Conseil pour l'assainissement:		L'assainissement doit être réalisé par une entreprise spécialisée respectant les consignes de sécurité de la SUVA.

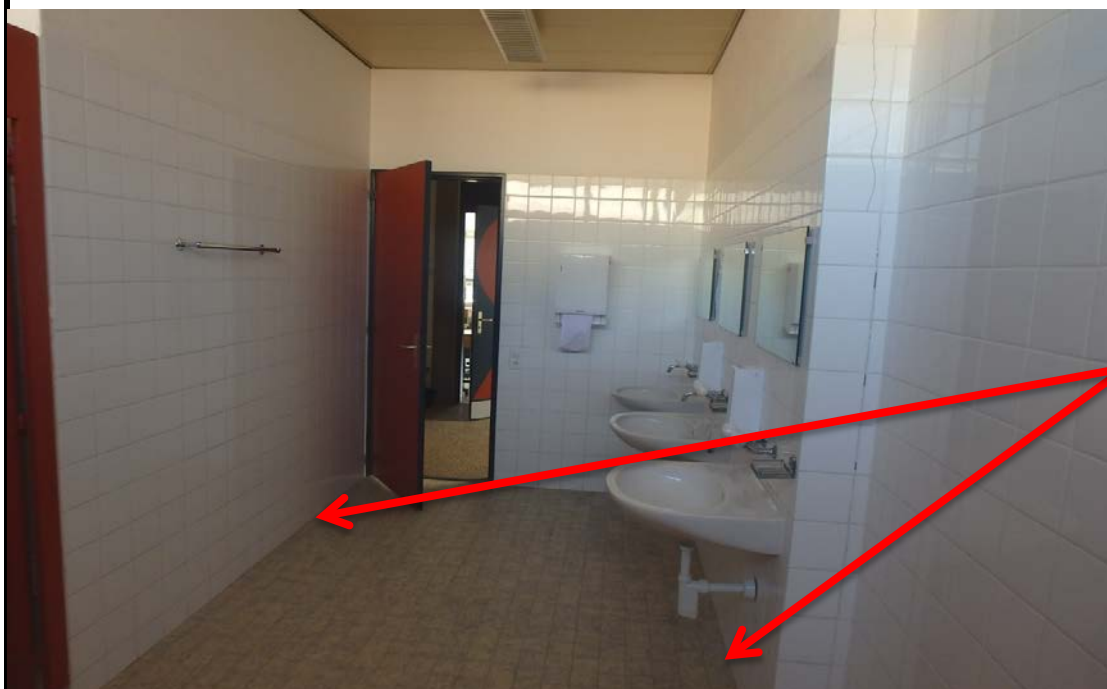
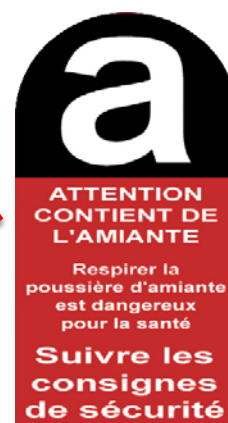
Parcelle 683 - CH419423107636 - Grolley  
Fiche d'identification n°7

Localisation		Elément							Amiante			
Etage	Lieu, local	Référence			Description	Quantité approximative	Types de matériaux (F/C/FP/FA/SOL/NFA)	Prélevé (O/N)	Amianté/Non-amianté	Contient de l'amiante par défaut	Déterminé par labo	Déterminé par expert
		N° d'élément	N° de prélèvement	N° de photo								
1er étage	WC femme	6	E	6E	Colle de plinthe beige	4 m	NFA	N	A			X
Conseil pour l'assainissement:		L'assainissement doit être réalisé par une entreprise spécialisée respectant les consignes de sécurité de la SUVA.

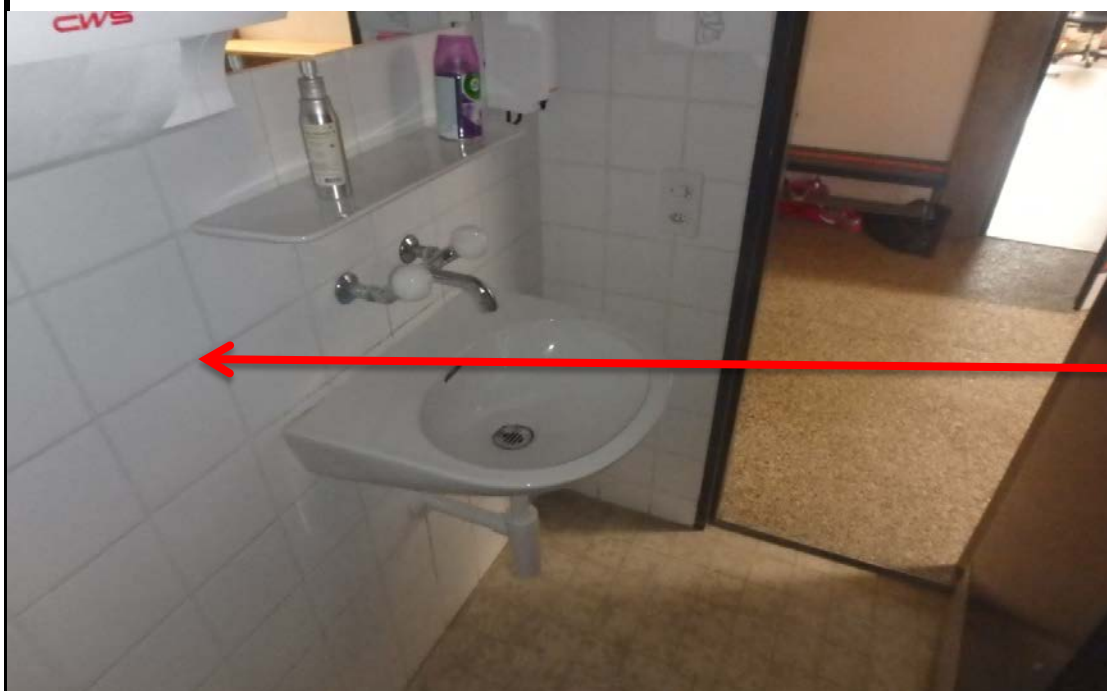
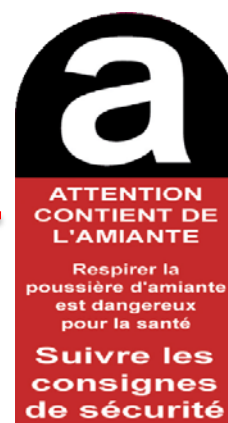
Parcelle 683 - CH419423107636 - Grolley  
Fiche d'identification n°8

Localisation		Elément							Amiante			
Etage	Lieu, local	Référence			Description	Quantité approximative	Types de matériaux (F/C/FP/FA/SOL/NFA)	Prélevé (O/N)	Amianté/Non-amianté	Contient de l'amiante par défaut	Déterminé par labo	Déterminé par expert
		N° d'élément	N° de prélèvement	N° de photo								
1er étage	WC femme	4	E	4E	Colle de faïence blanche	30 m²	NFA	N	A			X
Conseil pour l'assainissement:		L'assainissement doit être réalisé par une entreprise spécialisée respectant les consignes de sécurité de la SUVA.

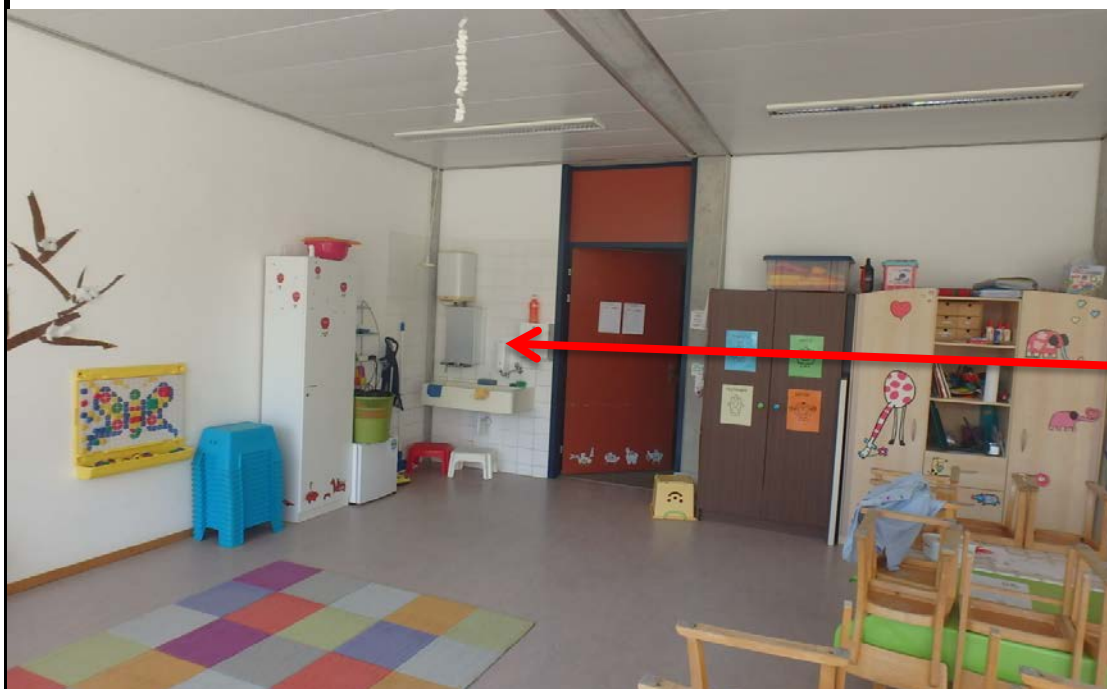
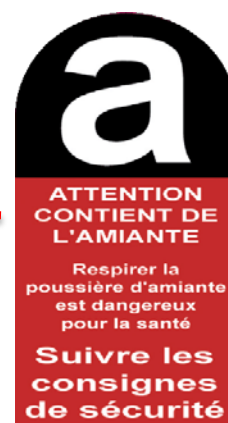
Parcelle 683 - CH419423107636 - Grolley  
Fiche d'identification n°10

Localisation		Elément							Amiante			
Etage	Lieu, local	Référence			Description	Quantité approximative	Types de matériaux (F/C/FP/FA/SOL/NFA)	Prélevé (O/N)	Amianté/Non-amianté	Contient de l'amiante par défaut	Déterminé par labo	Déterminé par expert
		N° d'élément	N° de prélèvement	N° de photo								
Rez	Classe et divers	4	F	4F	Colle de faïence blanche	50 m²	NFA	O	A		X	
Conseil pour l'assainissement:		L'assainissement doit être réalisé par une entreprise spécialisée respectant les consignes de sécurité de la SUVA.

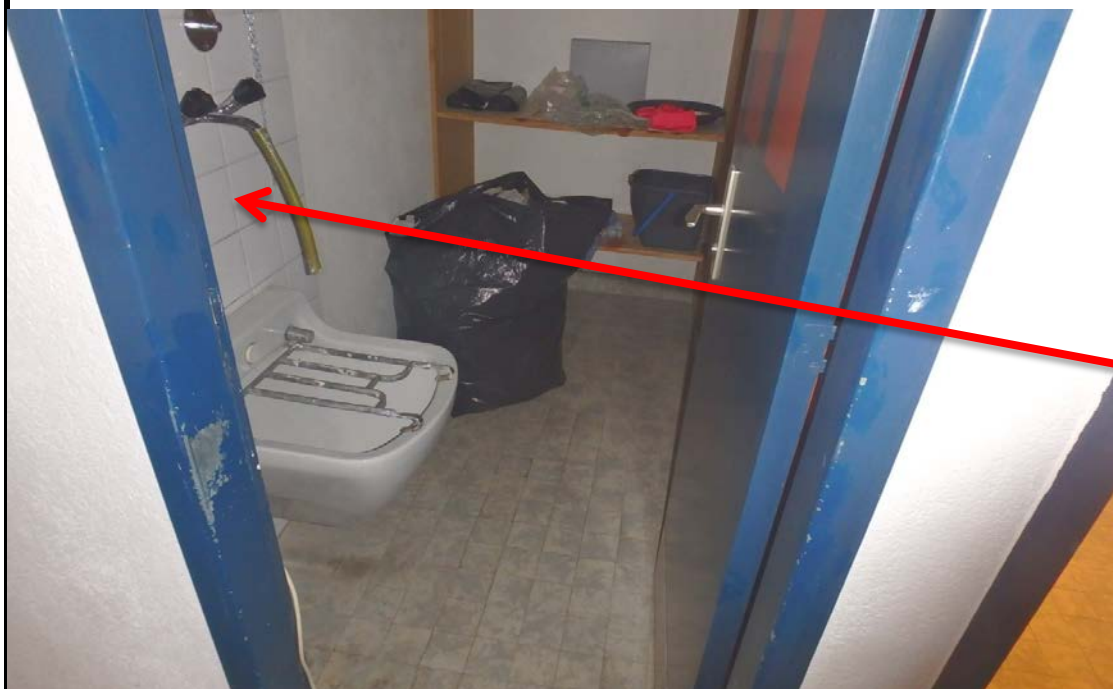
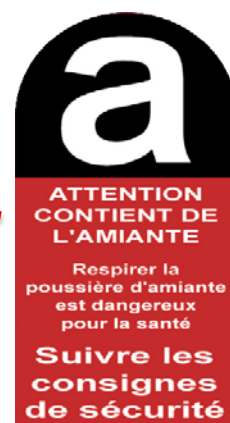
Parcelle 683 - CH419423107636 - Grolley  
Fiche d'identification n°12

Localisation		Elément							Amiante			
Etage	Lieu, local	Référence			Description	Quantité approximative	Types de matériaux (F/C/FP/FA/SOL/NFA)	Prélevé (O/N)	Amianté/Non-amianté	Contient de l'amiante par défaut	Déterminé par labo	Déterminé par expert
		N° d'élément	N° de prélèvement	N° de photo								
Rez	WC et local technique	4	G	4G	Colle de faïence blanche	72 m²	NFA	O	A		X	
Conseil pour l'assainissement:		L'assainissement doit être réalisé par une entreprise spécialisée respectant les consignes de sécurité de la SUVA.

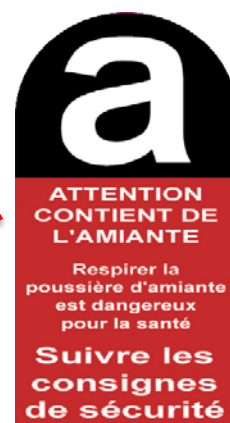
Parcelle 683 - CH419423107636 - Grolley  
Fiche d'identification n°13

Localisation		Elément							Amiante			
Etage	Lieu, local	Référence			Description	Quantité approximative	Types de matériaux (F/C/FP/FA/SOL/NFA)	Prélevé (O/N)	Amianté/Non-amianté	Contient de l'amiante par défaut	Déterminé par labo	Déterminé par expert
		N° d'élément	N° de prélèvement	N° de photo								
Rez	Rangement	15	A	15A	Sol coulé beige	22 m²	NFA	O	A		X	
Conseil pour l'assainissement:		L'assainissement doit être réalisé par une entreprise spécialisée respectant les consignes de sécurité de la SUVA.

Evaluation selon méthode FACH													Rem.
Plan / Croquis n°	Agglomération	Etat de la surface		Influence extérieure	Total matériaux	Utilisation des locaux	Degré d'urgence	Mesure VDI nécessaire		Urgence d'assainir			Date prochaine éval.
		OUI	NON					Immédiat	< 5 ans ou si travaux	En cas de travaux			
2.2	1	-1	0	0	B	III		X			X	2029

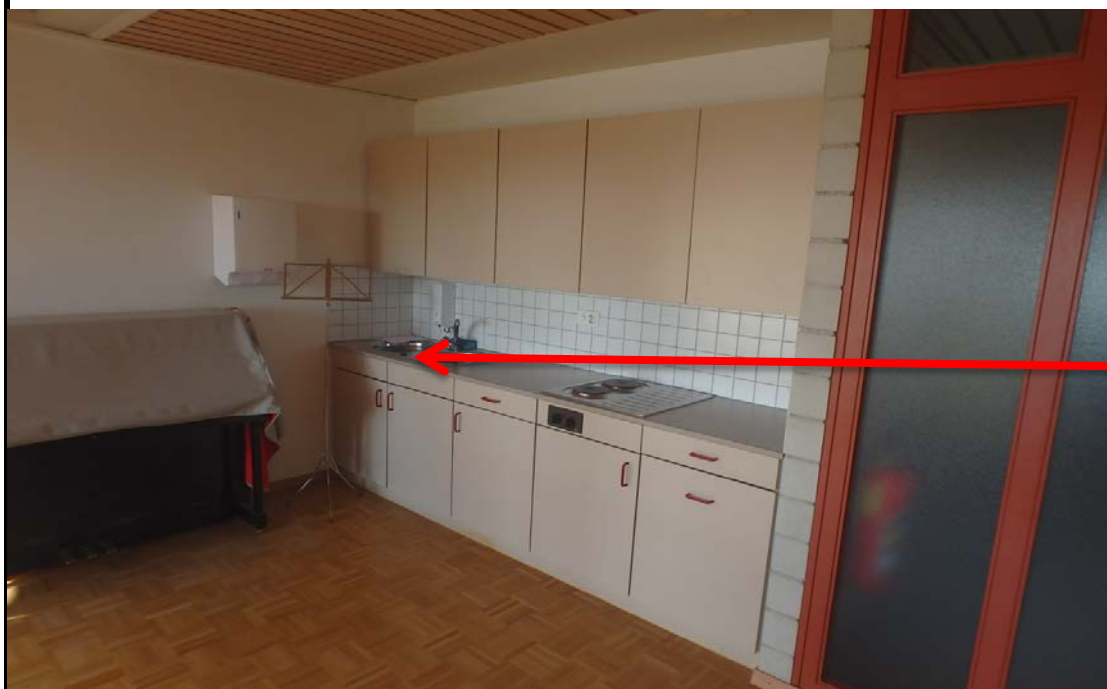
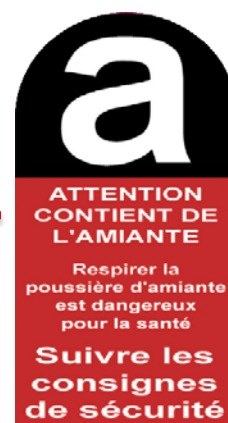
Parcelle 683 - CH419423107636 - Grolley  
Fiche d'identification n°14

Localisation		Elément							Amiante			
Etage	Lieu, local	Référence			Description	Quantité approximative	Types de matériaux (F/C/FP/FA/SOL/NFA)	Prélevé (O/N)	Amianté/Non-amianté	Contient de l'amiante par défaut	Déterminé par labo	Déterminé par expert
		N° d'élément	N° de prélèvement	N° de photo								
Rez inférieur	Local société	17	A	16.5 A	Isolation évier	1 pc	NFA	O	A		X	
Conseil pour l'assainissement:		L'assainissement doit être réalisé par une entreprise spécialisée respectant les consignes de sécurité de la SUVA.

Evaluation selon méthode FACH													Rem.
Plan / Croquis n°	Agglomération	Etat de la surface	Influence extérieure	Total matériaux	Utilisation des locaux	Degré d'urgence	Mesure VDI nécessaire		Urgence d'assainir			Date prochaine éval.	
							OUI	NON	Immédiat	< 5 ans ou si travaux	En cas de travaux		
2.1	1	0	0	1	A	III		X			X	2029

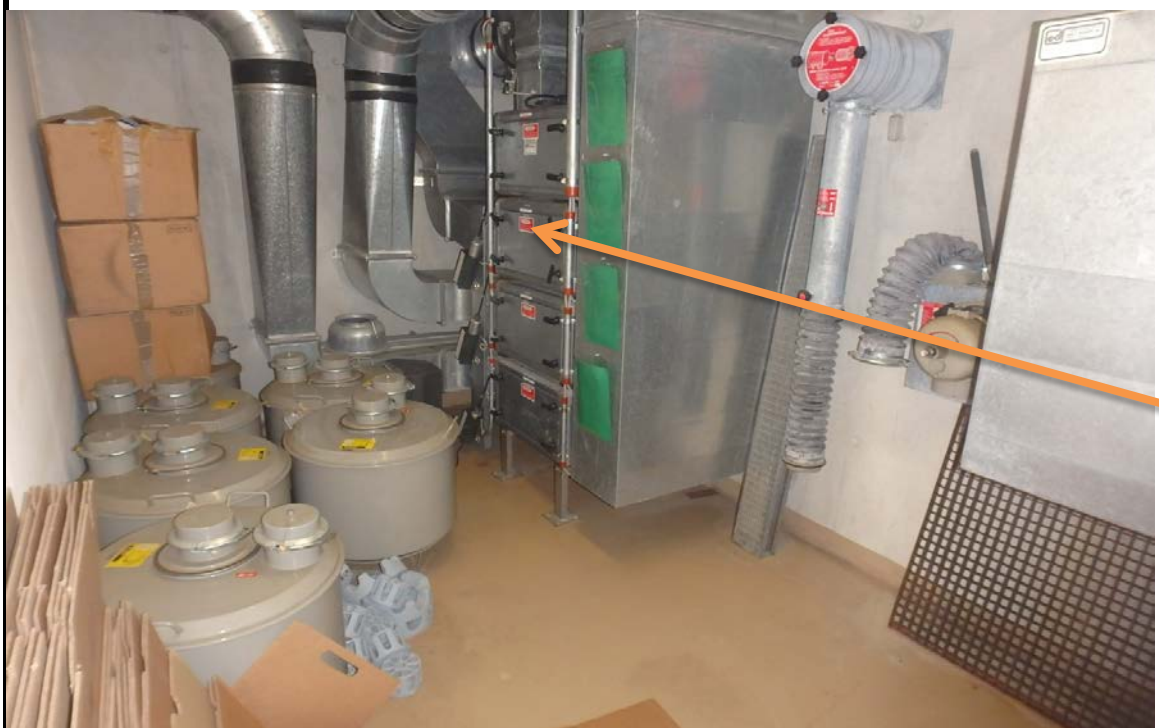
Parcelle 683 - CH419423107636 - Grolley  
Fiche élément réserve n°1

Localisation		Elément							Amiante
Etage	Lieu, local	Référence			Description	Quantité approximative	Types de matériaux (F/C/FP/FA/SOL/NFA)	Prélevé (O/N)	Réserve
		N° d'élément	N° de prélèvement	N° de photo					
Rez inférieur	Ventilation	19	A	19A	Ventilation	1 pc		N	R
Conseil pour l'assainissement:			A contrôler lors de la mise hors service de l'appareil

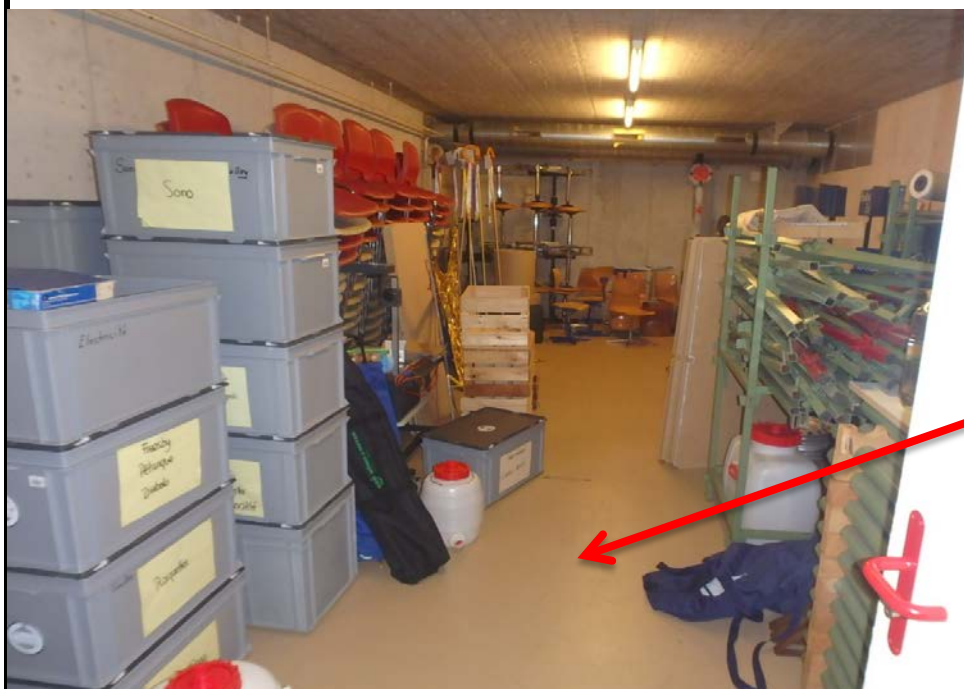
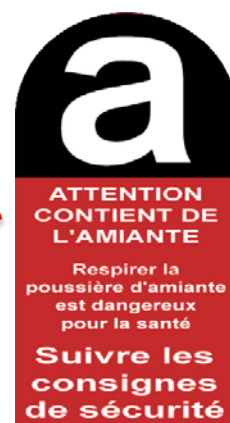
Parcelle 683 - CH419423107636 - Grolley  
Fiche d'identification n°15

Localisation		Elément							Amiante			
Etage	Lieu, local	Référence			Description	Quantité approximative	Types de matériaux (F/C/FP/FA/SOL/NFA)	Prélevé (O/N)	Amianté/Non-amianté	Contient de l'amiante par défaut	Déterminé par labo	Déterminé par expert
		N° d'élément	N° de prélèvement	N° de photo								
Rez inférieur	Matériel et archive	15	B	15B	Sol coulé beige	250 m²	NFA	O	A		X	
Conseil pour l'assainissement:		L'assainissement doit être réalisé par une entreprise spécialisée respectant les consignes de sécurité de la SUVA.

Evaluation selon méthode FACH													Rem.
Plan / Croquis n°	Agglomération	Etat de la surface	Influence extérieure	Total matériaux	Utilisation des locaux	Degré d'urgence	Mesure VDI nécessaire		Urgence d'assainir			Date prochaine éval.	
							OUI	NON	Immédiat	< 5 ans ou si travaux	En cas de travaux		
2.1	1	-1	0	0	B	III		X			X	2029

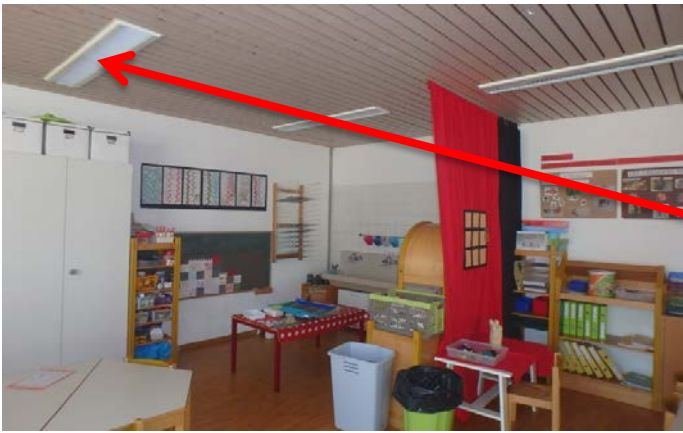
Fiche d'identification PCB 1

Localisation		Elément			PCB		
Etage	Lieu, local	Référence	Description	Prélevé (O/N)	OUI/NON	Déterminé par liste	Condensateur > 1 kg
		N° échantillon					
Ensemble	Ensemble	PCB1	Condensateur dans les néons.	N	O	X	Non
Mise hors service obligatoire		NON					
Conseil pour la dépose		Un contrôle approfondi des condensateurs, transformateurs susceptibles de contenir des PCB doit être entrepris par un installateur électrique, lors du démantèlement des installations grâce au répertoire des condensateurs "Identification et élimination des condensateurs contenant des PCB" publié par Chemsuisse.					
Conseil pour l'élimination:		Les condensateurs, transformateurs doivent être éliminés en tant que déchets spéciaux. La liste des entreprises éliminant les appareils contenant des PCB est disponible sur le site <a href="http://www.veva-online.ch">www.veva-online.ch</a> (code déchet 16 02 09)

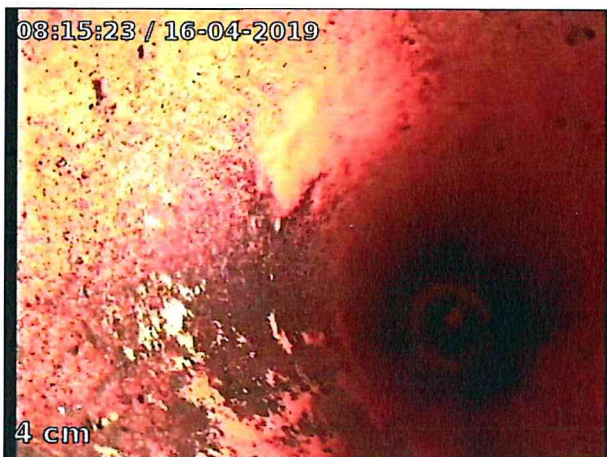
Photo: 1\_1A, 00:00:07  
0m, Début du tuyau

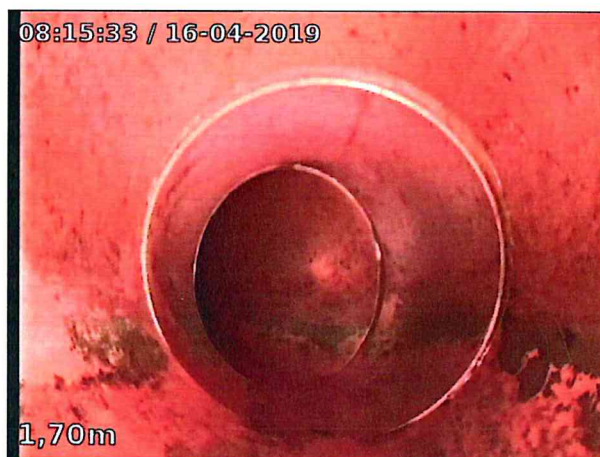
Photo: 1\_2A, 00:00:55  
1.7m, Coude à gauche

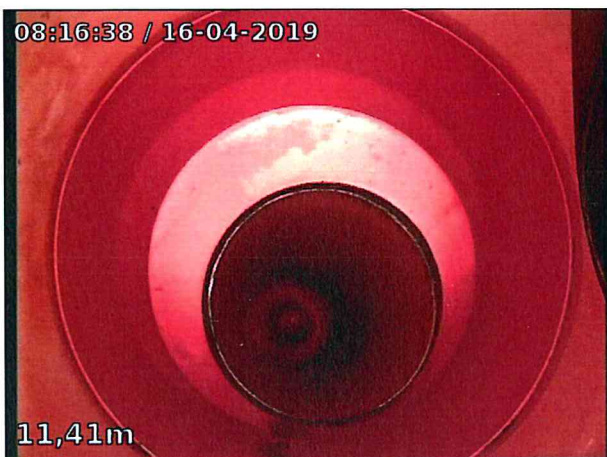
Photo: 1\_9A, 00:02:01  
11.41m, Diminution du diamètre

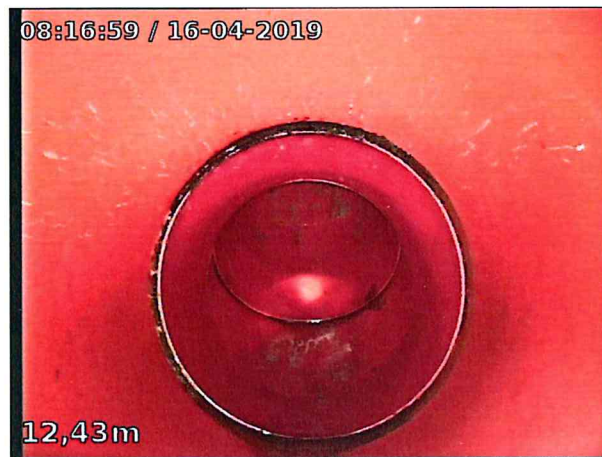
Photo: 1\_10A, 00:02:17  
12.43m, Coude en haut

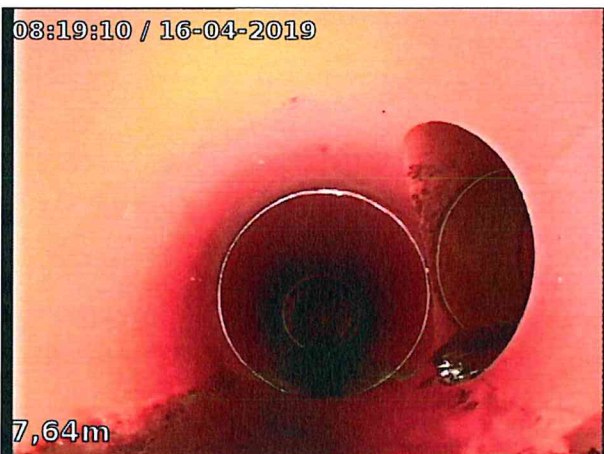
Photo: 2\_7A, 00:01:19

7.64m, Embranchement à 03 h., en bon état

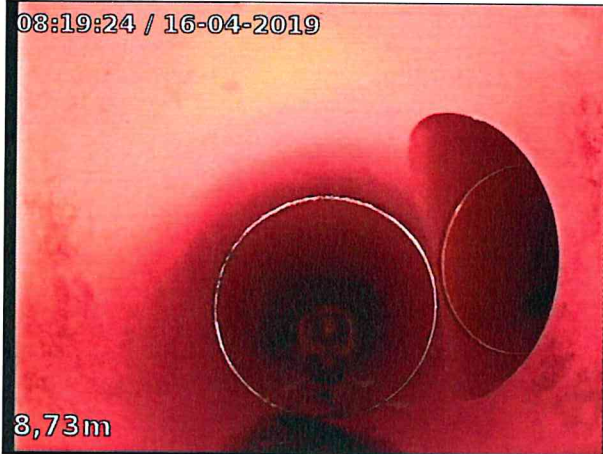
Photo: 2\_9A, 00:01:33  
8.73m, Embranchement à 03 h., en bon état

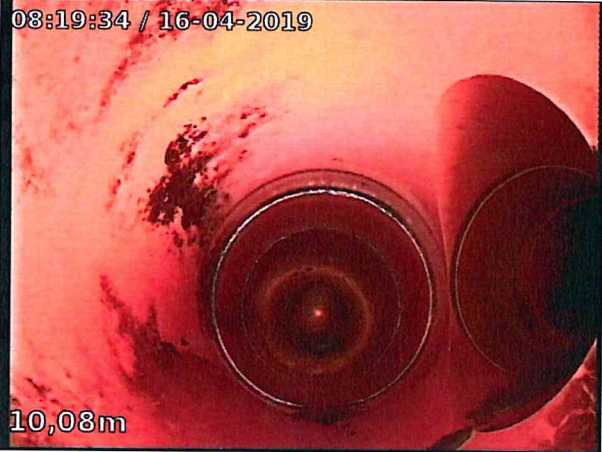
Photo: 2\_10A, 00:01:43  
10.08m, Embranchement à 03 h., en bon état

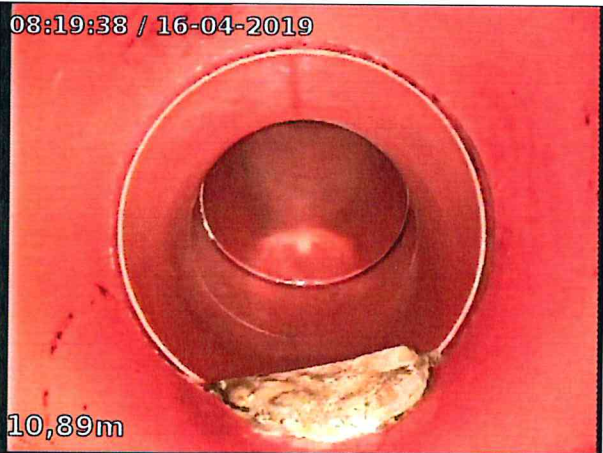
Photo: 2\_11A, 00:01:47  
11m, Dépôts durs, léger de 05 à 07 h.
