ALEXANDRE CLERC ARCHITECTES

## **ANALYSE ET ÉTUDE DE FAISABILITÉ DU CERCLE SCOLAIRE DE GROLLEY** rapport final du 01.07.2019

## **CERCLE SCOLAIRE DE LA COMMUNE DE GROLLEY**

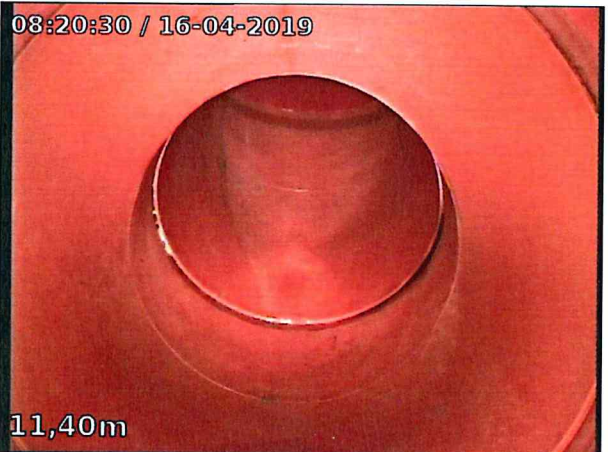
Photo: 2\_11A, 00:02:39  
11.4m, Coude en haut

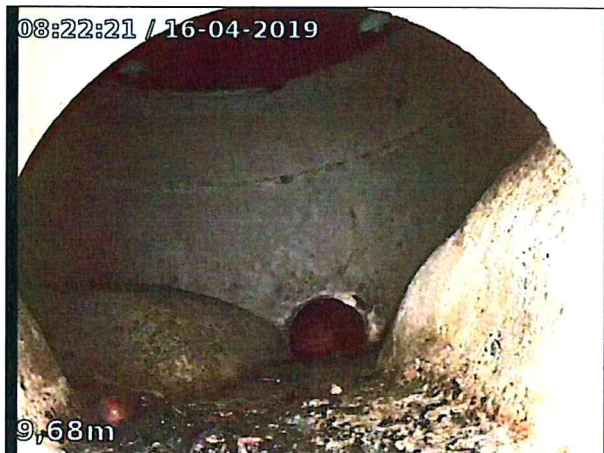
Photo: 3\_3A, 00:00:56

9.68m, Regard intermédiaire CV 3 EM avec dépôts durs / CV 3 à CV 4 collecteur des eaux claires

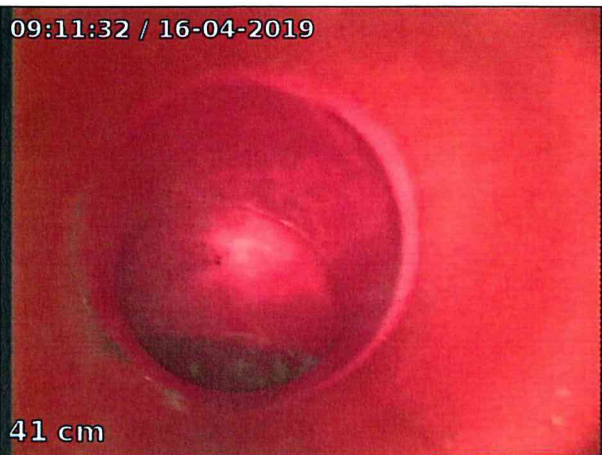
Photo: 4\_2A, 00:00:27

<u>0.00</u>	Début du tuyau	
	<u>0.42</u>	Coude en bas / coude plongeur	<u>4_2A</u>
	<u>0.50</u>	Fin du tuyau

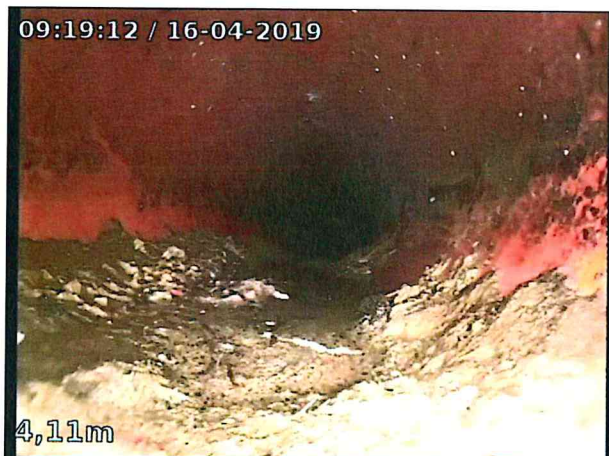
Photo: 5\_6A, 00:00:42  
4m, Dépôts durs, léger de 05 à 07 h., Début du dommage

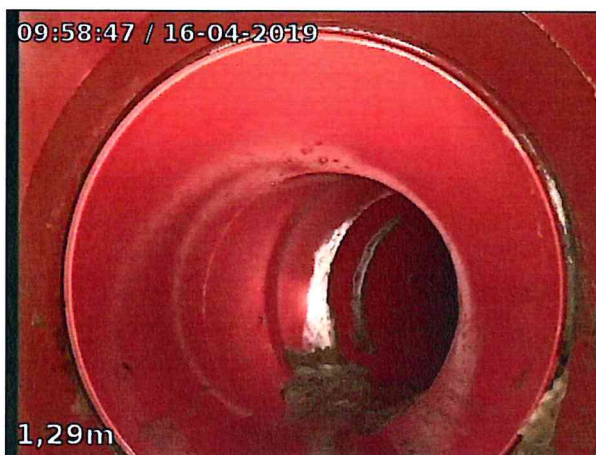
Photo: 7\_2A, 00:00:34  
1.29m, Coude à droite / avec léger dépôts durs au radier

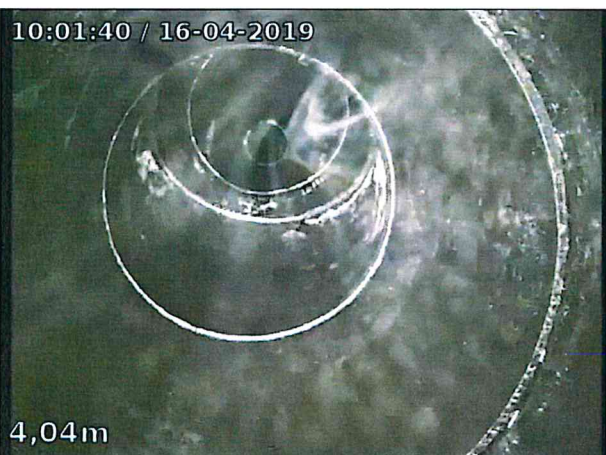
Photo: 8\_6A, 00:00:52  
4.05m, Interruption de l'inspection / La caméra ne remonte pas la colonne de chute

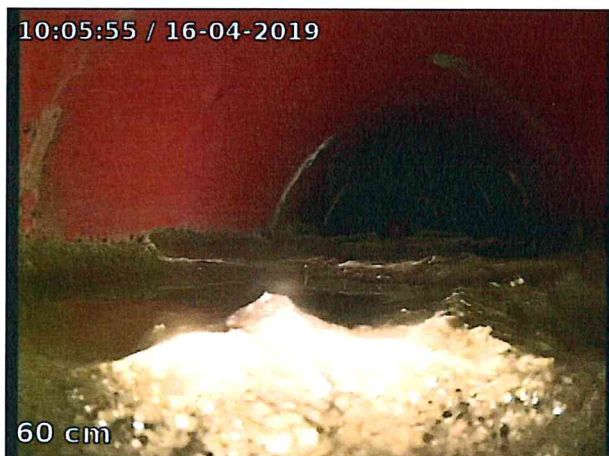
Photo: 10\_2A, 00:00:43  
0.6m, Dépôts durs, important de 02 à 10 h., Début du dommage

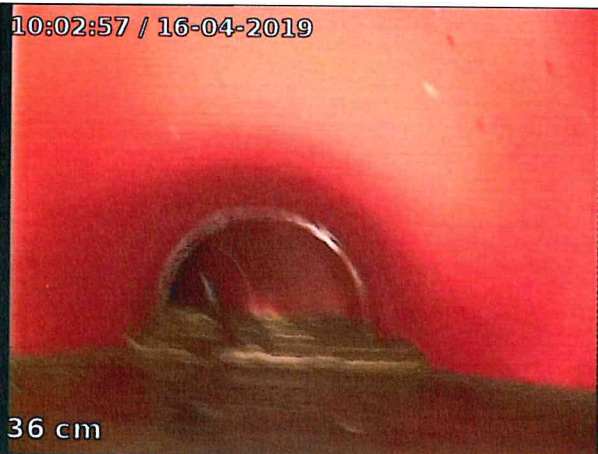
Photo: 9\_2A, 00:00:13

0.4m, Dépôts durs, important de 03 à 09 h., Début du dommage

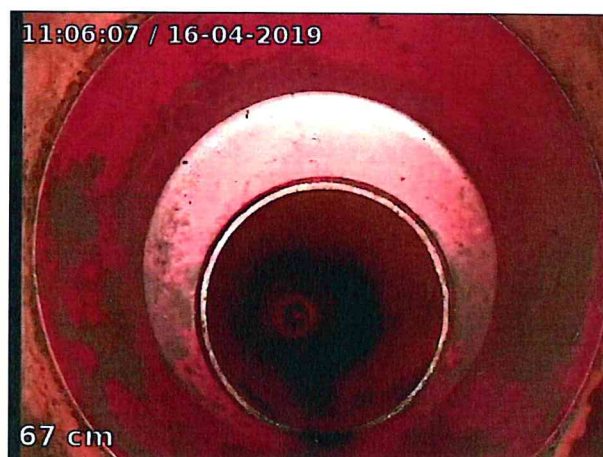
Photo: 13\_3A, 00:00:37  
0.65m, Diminution du diamètre

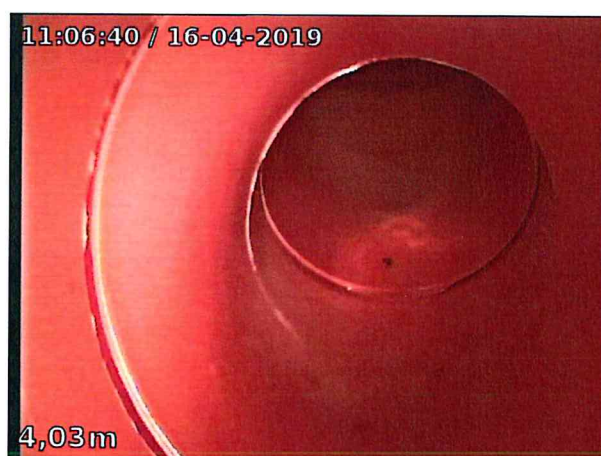
Photo: 13\_5A, 00:01:14  
4.05m, Coude en haut

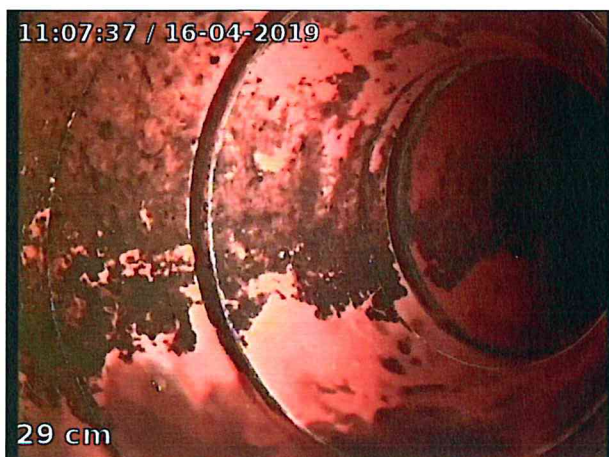
Photo: 14\_2A, 00:00:15  
0.3m, Coude à droite

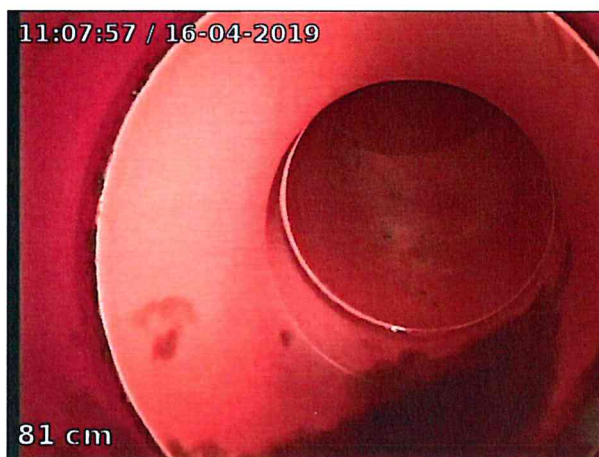
Photo: 14\_3A, 00:00:35  
0.8m, Coude en haut

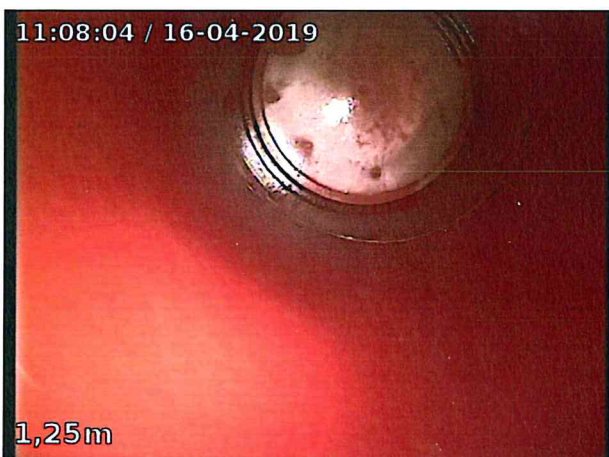
Photo: 14\_4A, 00:00:42  
1.3m, Fin du tuyau, obturé

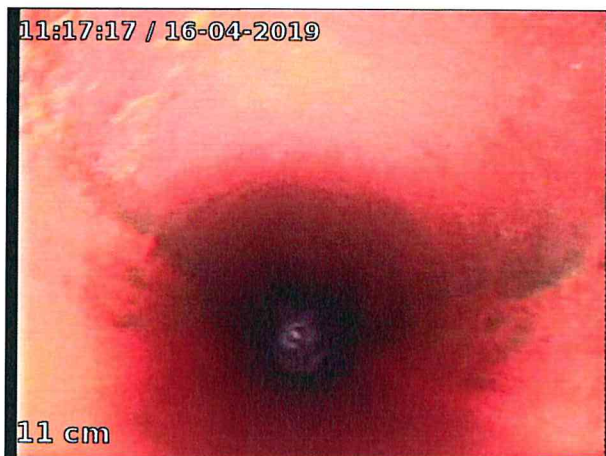
Photo: 15\_1A, 00:00:22  
0m, Début du tuyau

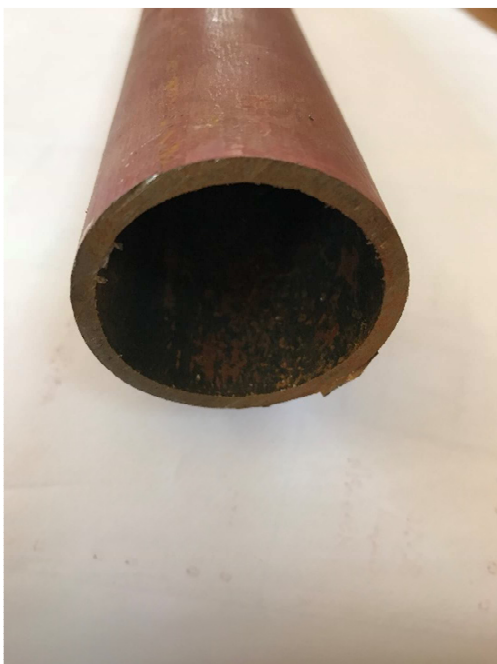
Figure 5 : Conduite du réseau chauffage

- 😊 Echantillon de conduite de chauffage prélevé sur le réseau datant de 1991. La tuyauterie ne présente pas de problème apparent. Un ébouage et un rinçage et malgré tout à prévoir.

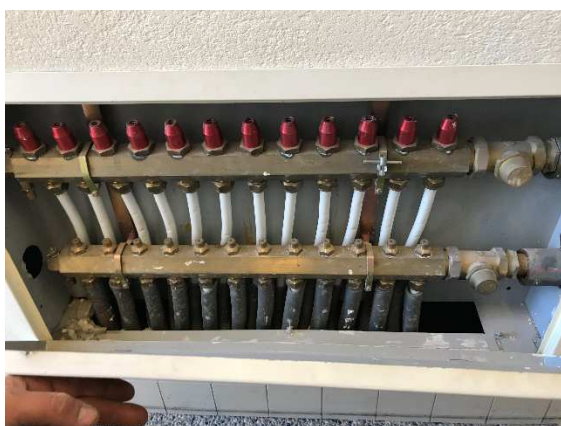
Figure 7 : Coffret alimentation radiateurs

Collecteur-distributeur pour radiateur de la 2<sup>ème</sup> extension des salles de classe en très bon état.

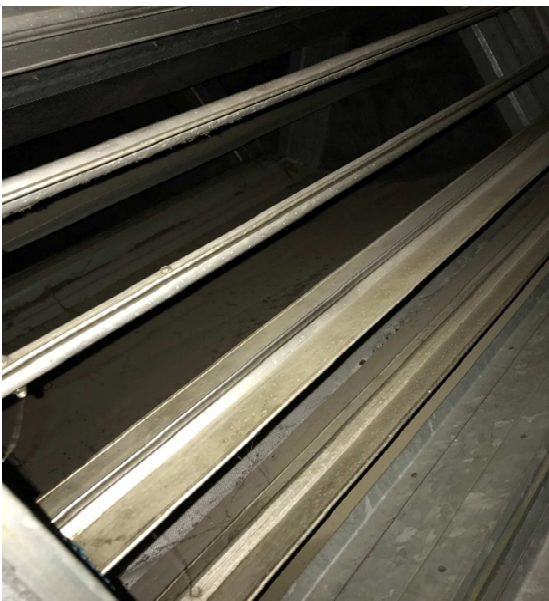
Figure 9 : Intérieur du monobloc halle de sport

Bon état général, nécessitera uniquement un nettoyage complet du réseau de gaine.

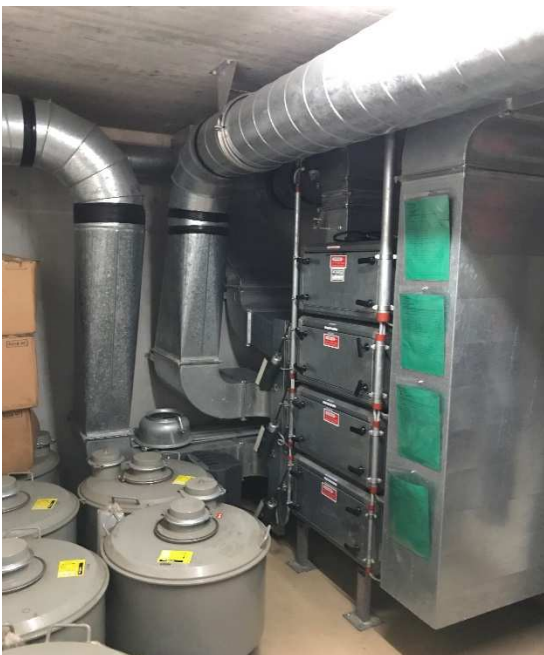
Figure 10 : Ventilation sous-sol

Les ventilateurs des locaux du sous-sol sont en très bon état et entretenue régulièrement.

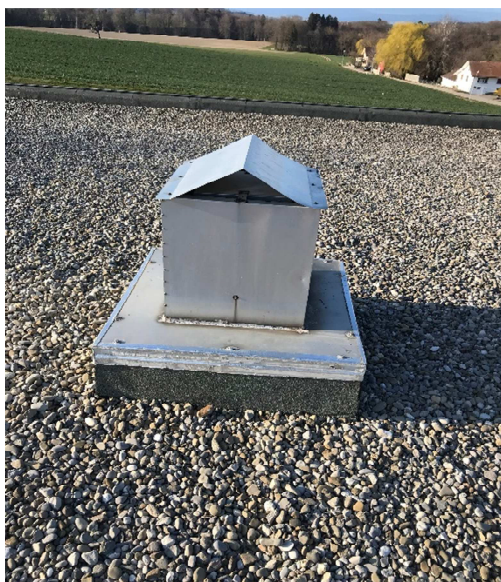
Figure 12 : Sortie en toiture

Les sorties en toiture sont en bon état. Il n'y a pas de problème d'étanchéité du caisson et de la dalle.

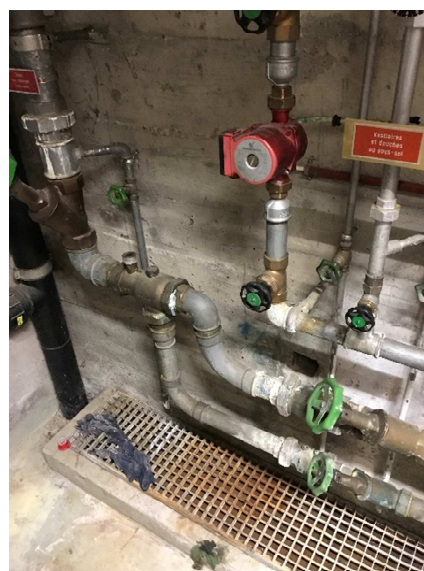
Figure 15 : Nourrice sanitaire

Figure 16 : Nourrice eau froide

Figure 17 : Nourrice eau chaude

Nous pouvons voir sur ces photos des traces de fuites et de calcaire. L'adoucisseur d'eau ayant été posé que depuis 4 ans, nous pouvons voir que l'intégralité de la nourrice semble avoir subi l'agressivité de l'eau dû à sa dureté et cela depuis l'année de construction. Les vannes de fermeture sont également bloquées par le calcaire.

La nourrice ainsi que toute la distribution sanitaire devront être changées afin de garantir la pérennité de l'installation, ces travaux seront indispensables en cas rénovation. Selon discussion avec le concierge sur place, des fuites ont déjà eu lieu sur des conduites percées par la rouille. En cas de rénovation, la conservation des petits chauffe-eaux électrique se trouvant dans les salles de classe devra faire l'objet d'une demande de dérogation auprès du service cantonal de l'énergie. En cas de refus, ils devront être remplacés par des chauffe-eau PAC ou par un nouveau réseau de conduite d'eau chaude alimenté par le chauffe-eau principal.

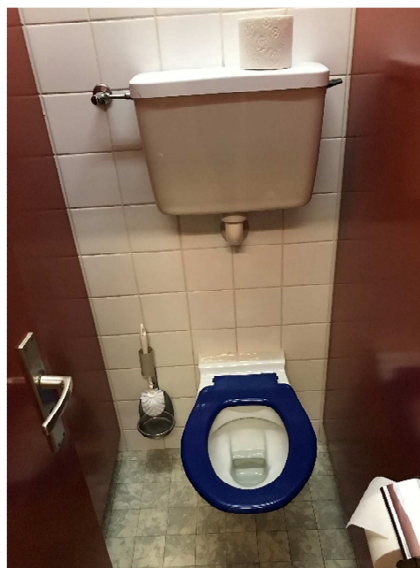
Figure 20 : WC

Les appareils sanitaires se trouvant dans les zones WC sont en très bon état général.

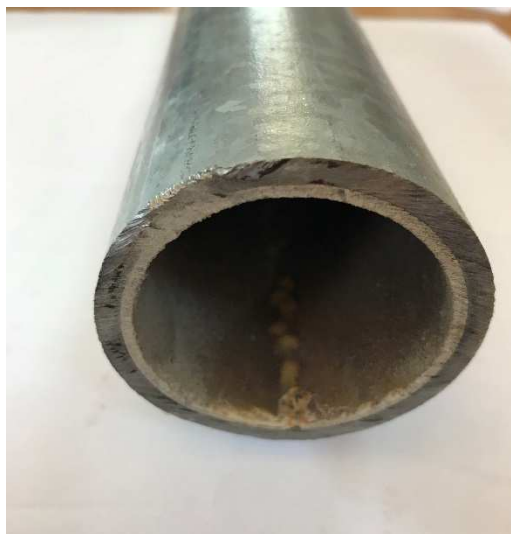
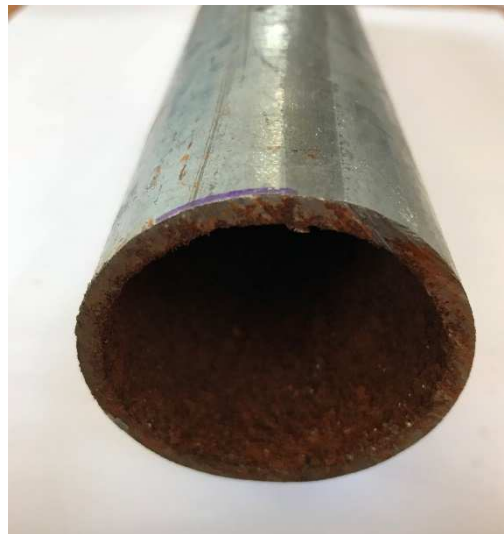
Figure 20 : Conduite d'eau chaude

Figure 21 : Conduite d'eau froide

- ☹ Figure 20 : la conduite d'eau chaude, nous pouvons apercevoir une couche de calcaire qui s'est formé au fil des années. Sur la partie basse de la conduite, nous pouvons voir un filet de calcaire qui s'est déposé et qui commence à attaquer la conduite. Nous estimons que ces conduites peuvent tenir encore une dizaine d'année avant de se percer. Par endroit, il y a déjà eu des perforations.
- ☹ Figure 21 : la conduite d'eau froide, nous pouvons apercevoir une couche de rouille qui s'est formée à l'intérieur de la conduite. Avec un nettoyage et un rinçage nous pouvons faire disparaître la rouille cependant la rouille à commencer à attaquer la conduite et à la ronger. Nous pensons que ces conduites peuvent tenir encore une dizaine d'année avant de se percer.

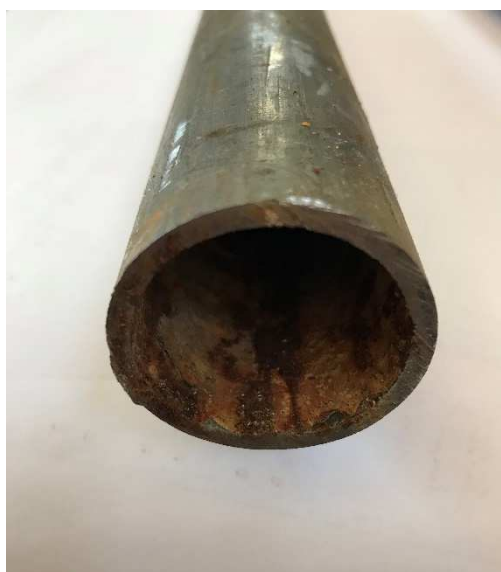
Figure 22 : Conduite de circulation

- ☹ Figure 22 : La conduite de circulation est très endommagée par la rouille et commence sérieusement à se détériorer. Nous estimons que ces conduites peuvent tenir encore un maximum de 5 ans avant de se percer.

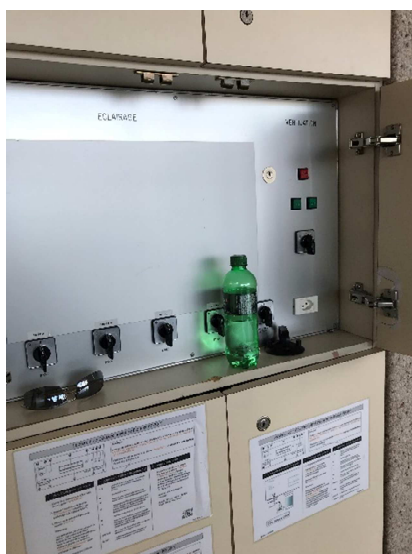
Figure 24 : Interrupteur Halle de sport

Figure 24 : La ventilation de la halle de sport est gérée en mode ON/OFF sur un coffret dans la halle

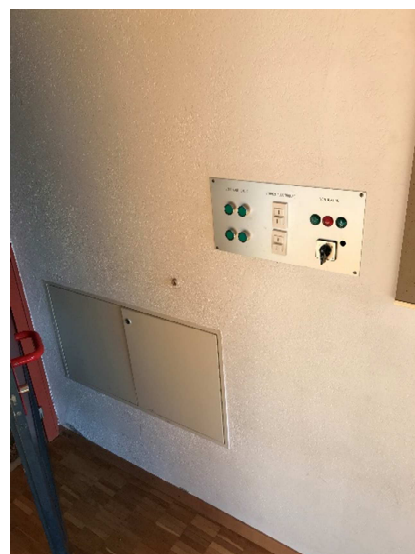
Figure 25 : Interrupteur salle musique

Figure 25: La ventilation de la salle de musique est gérée en mode ON/OFF directement dans la salle.

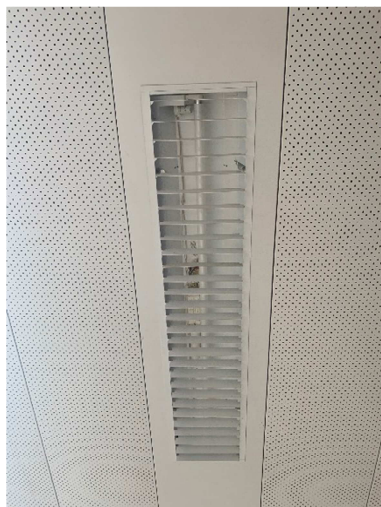
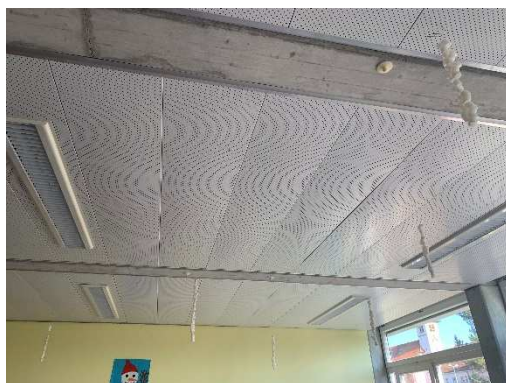
## 2.3 Eclairage des salles de classes

- ❖ L'installation est fonctionnelle, mais n'offre pas de possibilités de réguler l'éclairage.
- ❖ Les luminaires datent de l'année de construction (1971 ou 1991) et ne répondent plus aux normes actuelles. Les nouvelles technologies offrent aujourd'hui une efficacité énergétique. Il convient donc de les remplacer au fur et à mesure que les problèmes surviennent ou que les travaux les imposent.
- ❖ De plus, l'utilisation de détecteurs de présence associée à une commande manuelle améliore le confort par un niveau d'éclairement ajustable et permet une économie d'énergie.

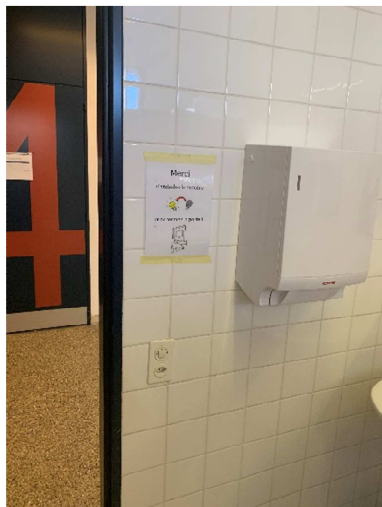
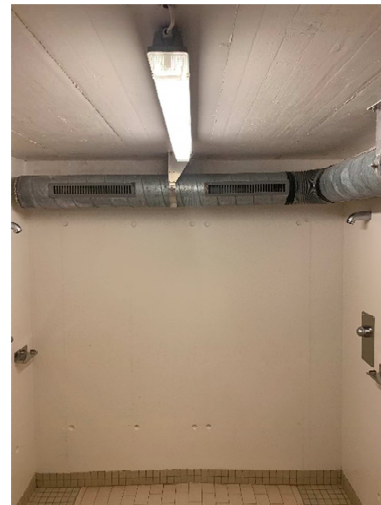
## 2.4 Eclairage des locaux communs et de circulation

- ❖ L'installation est fonctionnelle, mais les commandes d'éclairage ne sont pas optimales (interrupteur on/off ou minuterie).
- ❖ Les luminaires datent de l'année de constructions (1971 ou 1991) et ne répondent plus aux normes actuelles. Les nouvelles technologies offrent aujourd'hui une efficacité énergétique. Il convient donc de les remplacer au fur et à mesure que les problèmes surviennent ou que les travaux les imposent.
- ❖ Dans les zones de circulation, l'utilisation de détecteurs de présence associée à une régulation automatique du niveau d'éclairement permet une économie d'énergie (zone de circulation et locaux communs avec fenêtre)
- ❖ Dans les autres locaux, l'utilisation de détecteurs de mouvement permet une économie d'énergie (allumage et extinction automatique)

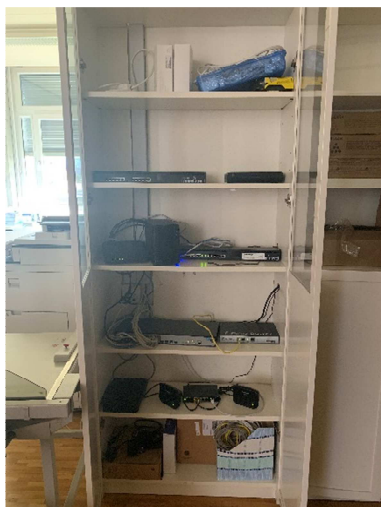
## 2.7 Installation telecom IT

- ❖ Les caractéristiques de ces installations ne sont pas conformes aux normes actuelles mais restent fonctionnelles.
- ❖ La répartition des prises est faite selon la couverture du réseau WiFi actuelle et de l'utilisation des locaux.
- ❖ On peut maintenir les installations existantes tant que celles-ci ne sont pas touchées. Dans les secteurs transformés, il faudra changer de manière complète cette installation, car la prolongation des câbles n'est pas possible.
- ❖ Une nouvelle utilisation des locaux doit être évaluée pour chaque secteur et les besoins y relatifs également (prises dans les salles de classes, extension du réseau WiFi).

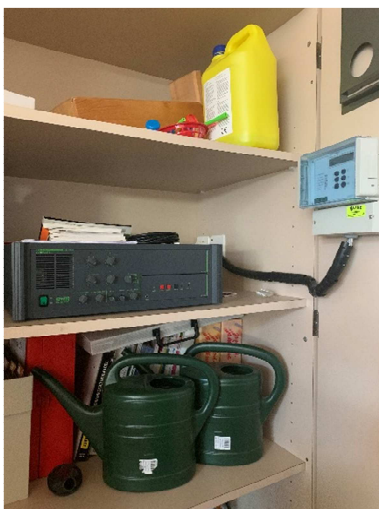
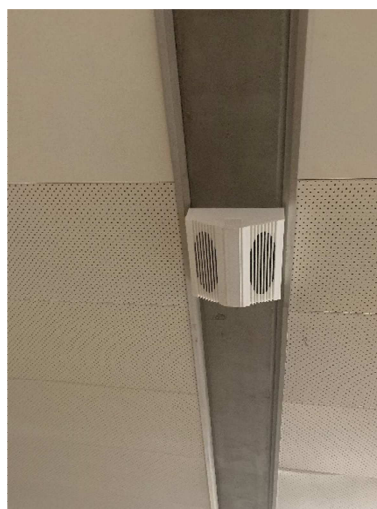
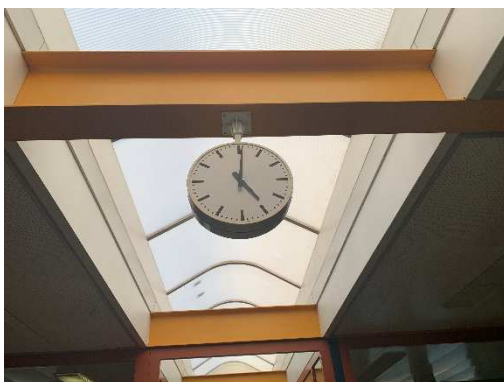
## 2.8 Sonorisation, horloge

- ❖ L'installation est fonctionnelle.
- ❖ Les centrales sont d'actualité selon les nouvelles technologies.
- ❖ Les appareils (haut-parleur et horloge) ne sont plus d'actualité mais restent fonctionnels.
- ❖ Il n'y a pas de système d'évacuation des personnes par un gong. Cette fonction est à compléter sur l'équipement actuel ainsi que pour la salle de gym.
