Projet:  
Ancienne Cave de l'Etat - Bernex

ETUDE DE FAISABILITE POUR LA REHABILITATION  
DE L'ANCIENNE CAVE DE GENÈVE

Présentation du 23 juillet 2020

Bernex, Genève - parcelle n°2992  
Chemin du Signal 1-3  
1233 Bernex

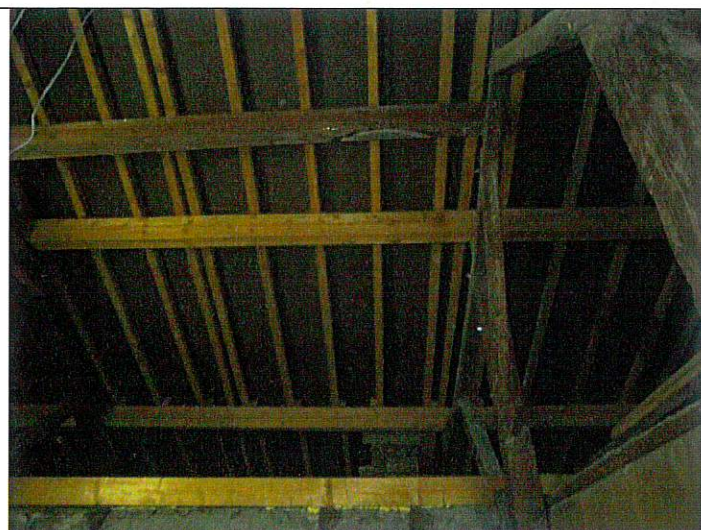
#### APPUI ET SECTION CHEVRONS

Les appuis sur pannes sont corrects sans renforcement de ceux-ci. Par contre, les chevrons sont sous-dimensionnés. Prévoir de les changer ou de les renforcer par le bas.

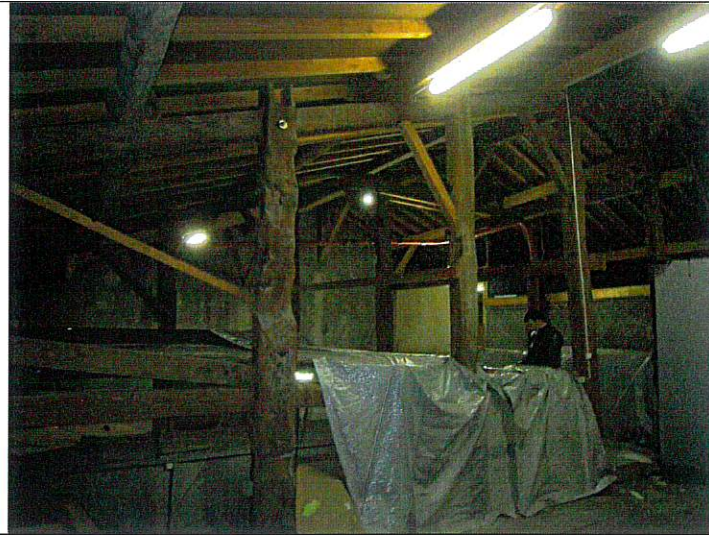
### ASSEMBLAGE FERME-POTEAU-PANNES

Assemblage mi-poteau avec boulons d'assemblage  
Renforcements ponctuels à prévoir par tiges résinées

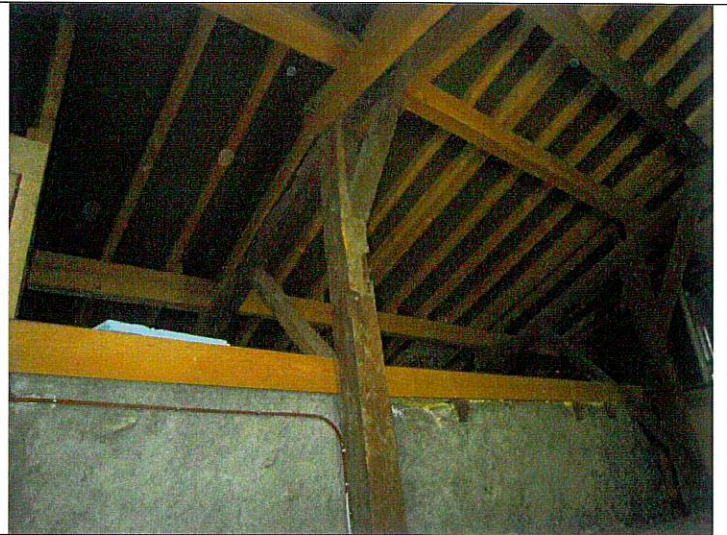
### ASSEMBLAGE FERME-POTEAU-LIENS

Assemblage par emboîtements.  
Renforcements ponctuels à prévoir par tiges résinées  
ou visserie adaptée

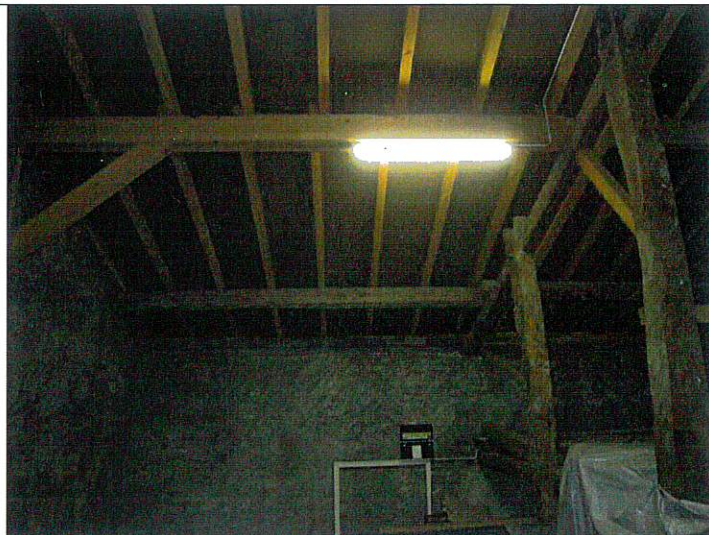
### RENFORT DES PANNES AVEC BRAS DE FORCE

Assemblage par emboîtements.  
Renforcements ponctuels à prévoir par tiges résinées  
ou visserie adaptée

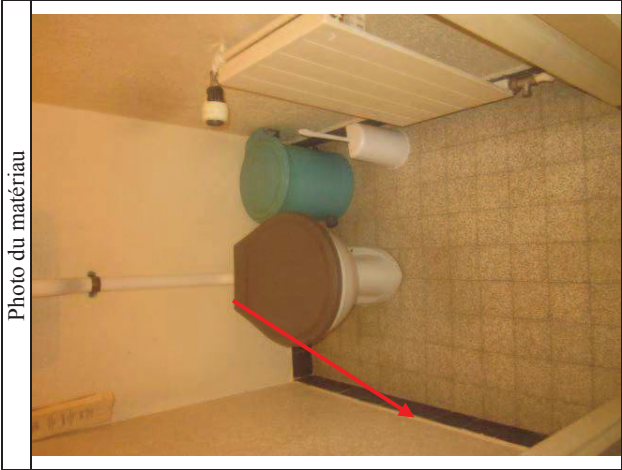
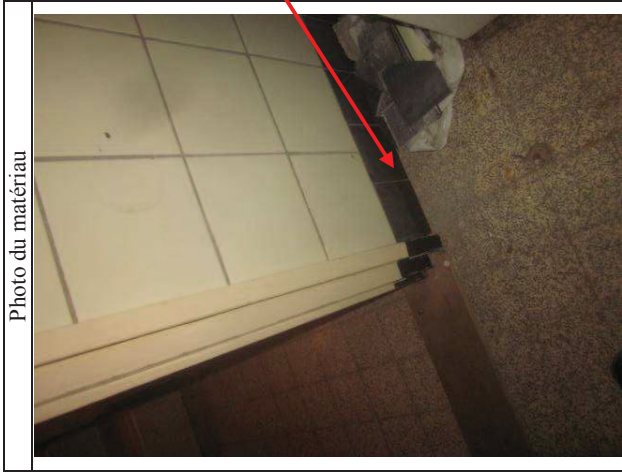
Bâtiment	Etage	Lieu / Local	Sondage n°	Description du matériau, surface et mètre donnés à titre indicatif sans obligation et non contractuelle	Prélevé (Oui =n° / Non=N)	Localisation S=Sol, M=Mur, P=Plafond, I=Installation	Fiche d'identification	Présence d'amiante (MCA = a )	Selon Analyse ou Expert (LAB / EXP)	Altéré (Oui =O/ Non=N)	Risque pour les occupants (Oui =O/ Non=N)	Taux de FAR / m3 si VDI	Mesures d'urgence (Oui =O/ Non=N)	Prochain contrôle des MCA (Oui =O/ Non=N)	Remarques
Chemin du Signal 3	1er étage habitable	sdb, WC	24	support plinthe carreau noir, 14 ml (métrage comprenant la ligne suivante)	ditto P24	M	1	a	EXP	N	N	-	N	N	-
Chemin du Signal 3	1er étage habitable	couloir	24a	support plinthe carreau noir	P24	M	1	a	LAB	N	N	-	N	N	-

**Pour le désamiantage :**  
Le matériau amianté doit être retiré **SOUS CONFINEMENT** par une société de désamiantage spécialisée reconnue par la SUVA pour traiter les matériaux amiantés faiblement agglomérés

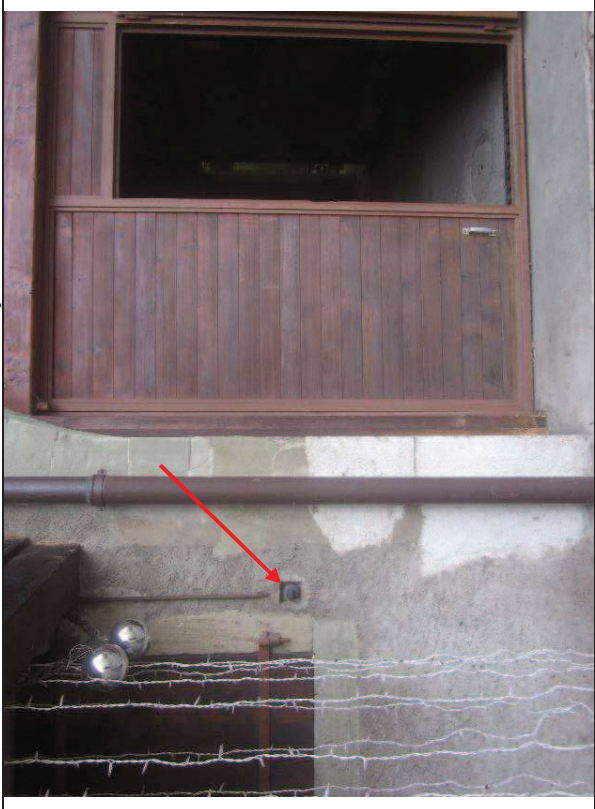
Photo du matériau interrupteur

L'entreprise non spécialisée dans le désamiantage mettra en œuvre les mesures nécessaires pour ne pas exposer les personnes et contaminer l'environnement sans toucher à l'intégrité du MCA, c'est-à-dire sans bris, sans ponçage et en mouillant si besoin le MCA ; tenue des opérateurs en EPI classe amiante (combinaison type 5 et masque FFP3)

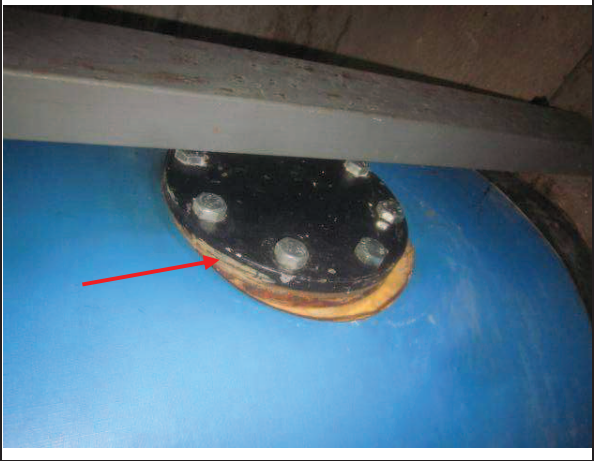
Photo du matériau joint plat

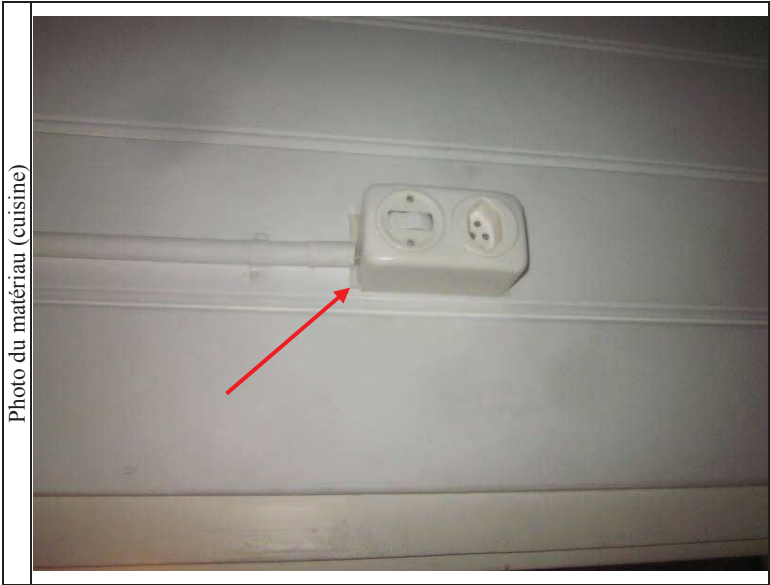
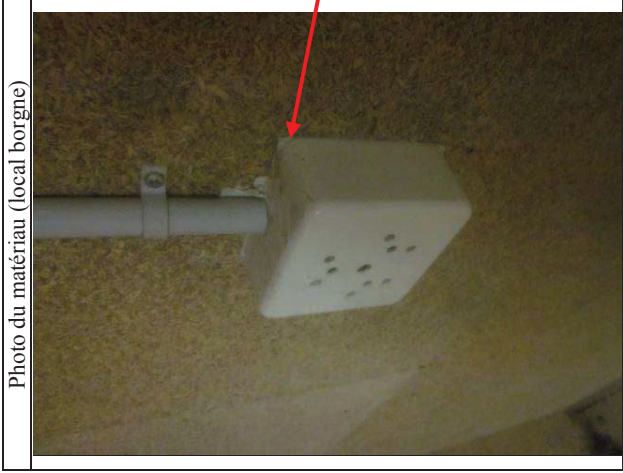
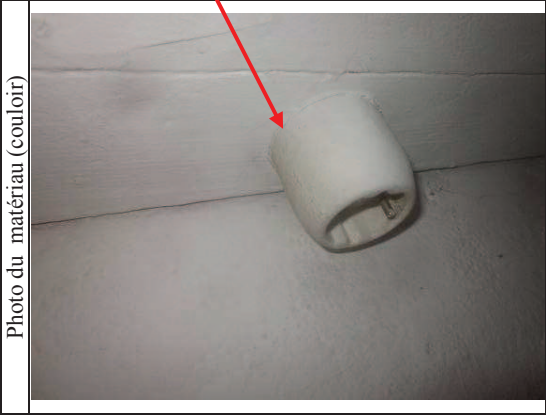
Bâtiment	Etage	Lieu / Local	Sondage n°	Description du matériau, surface et mètre donnés à titre indicatif sans obligation et non contractuelle	Prélevé (Oui = 'o' / Non = 'n')	Localisation S=Sol, M=Mur, P=Plafond, I=Installation	Fiche d'identification	Présence d'amiante (MCA = a )	Selon Analyse ou Expert (LAB / EXP)	Altéré (Oui =O/ Non=N)	Risque pour les occupants (Oui =O/ Non=N)	Taux de FAR / m3 si VDI	Mesures d'urgence (Oui =O/ Non=N)	Prochain contrôle des MCA (Oui =O/ Non=N)	Remarques
Chemin du Signal 4	1er étage habitable	couloir, local face escalier, cuisine	27b	Cartons sous éléments électriques x5	N	M	3	a	EXP	N	N	-	N	N	-
Chemin du Signal 3	1er étage non habitable	local borgne	29	Cartons sous éléments électriques x3	N	M	3	a	EXP	N	N	-	N	N	-

**Pour le désamiantage :**  
Le matériau amiante doit être retiré avec aspiration à la source par une société de désamiantage spécialisée reconnue par la SUVA pour traiter les matériaux amiantés faiblement agglomérés

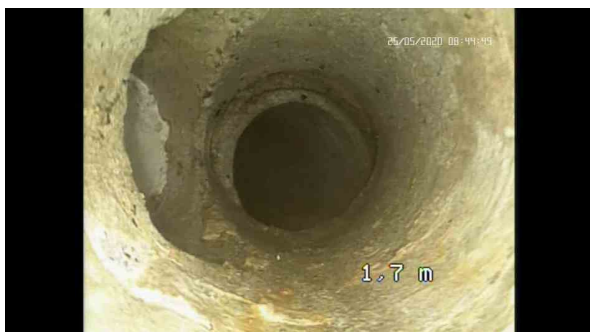
, 00:00:43, 1.70  
Raccordement avec pièce préfabriquée, hauteur: 100mm, largeur: 100mm à 9 h. / GRILLE DE SOL

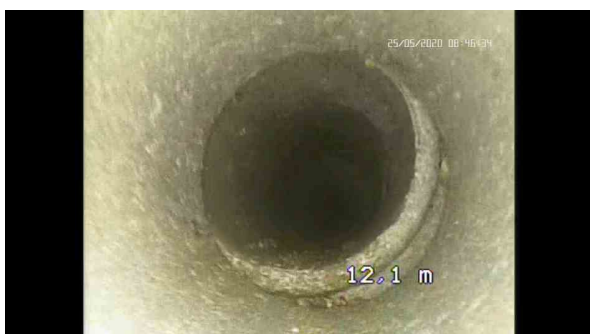
, 00:02:28, 12.10  
Remarque générale / CANALISATION DECALEE

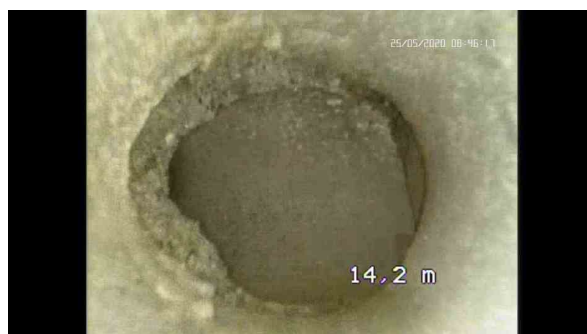
, 00:02:11, 14.20  
Inspection abandonnée / COUDE 90° GAUCHE , CAMERA BLOQUEE

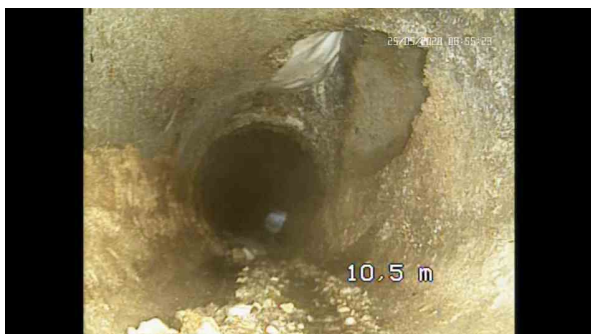
, 00:01:29, 10.50  
Selle carottée, hauteur: 100mm, largeur: 100mm à 3 h. /  
RACCORDEMENT INCONNU

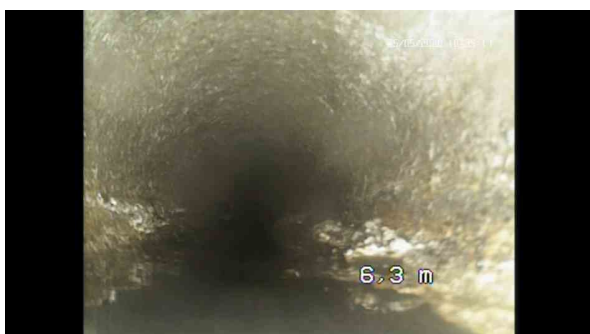
, 00:04:04, 6.30  
 Remarque générale / PRESENCE DE MATIERE DURCIE

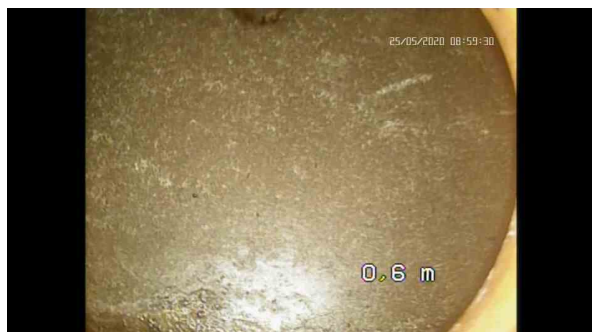
, 00:00:20, 0.60  
Référence du noeud d'arrivée / SAC CHENEAU EP

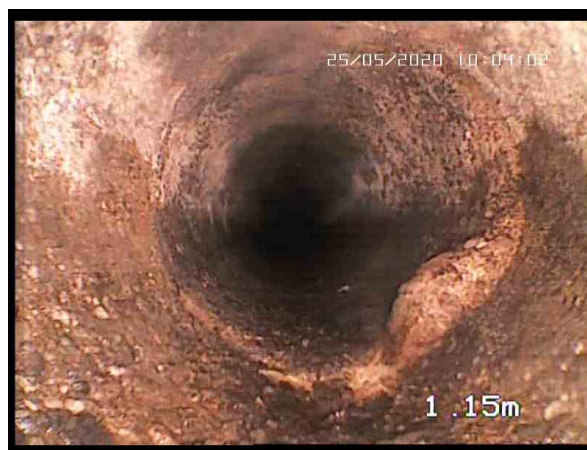
, 00:00:47, 1.14  
Remarque générale / JOINT BETON APPARENT

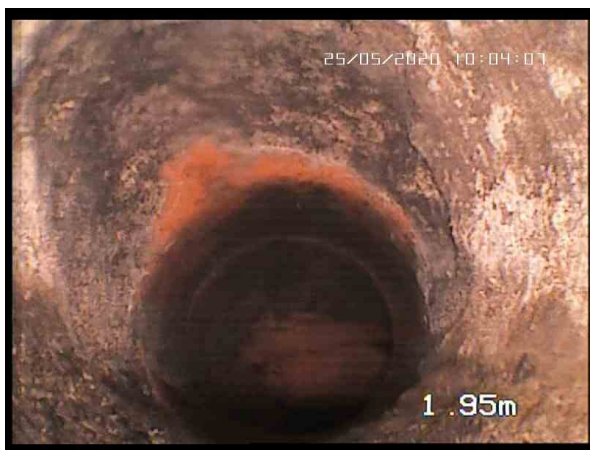
, 00:00:54, 1.96  
Remarque générale / CHANGEMENT DE MATERIAU BETON A P.V.C

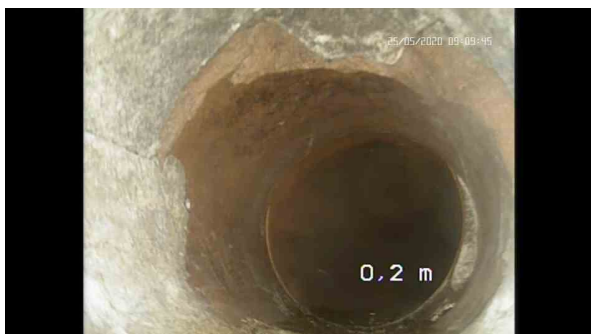
, 00:00:19, 0.20  
Remarque générale / CHANGEMENT DE MATERIAU  
BETON A GRES

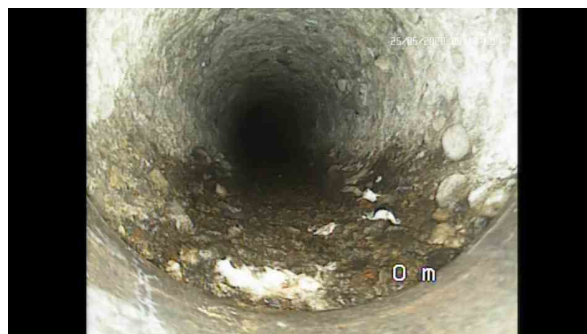
, 00:00:23, 0.00  
Début de la canalisation / REGARD EU 2, CANALISATION POREUSE ET VETUSTE

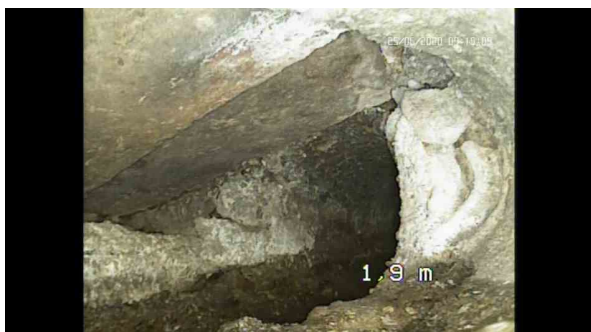
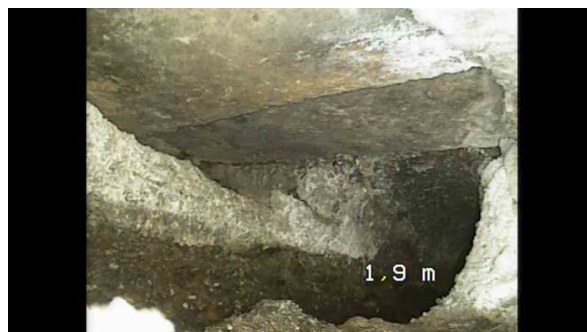
, 00:02:24, 1.90  
Remarque générale / ARRIVEE SUR CANALISATION PRINCIPALE, PRESENCE D' UN REGARD DEPISTE A 0.50

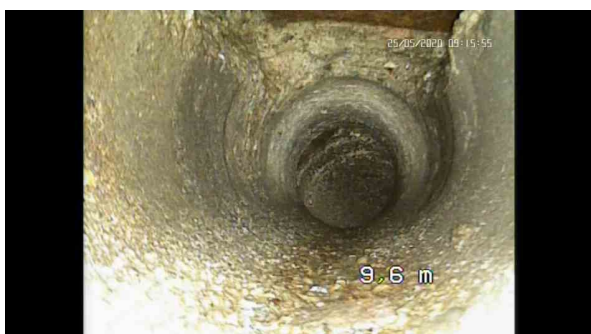
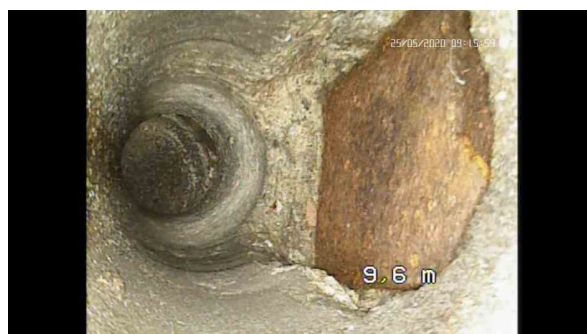
, 00:03:09, 9.60  
Remarque générale / PETIT REGARD NON VISIBLE EN SURFACE , IMPOSSIBLE A DEPISTE INTERFERENCE

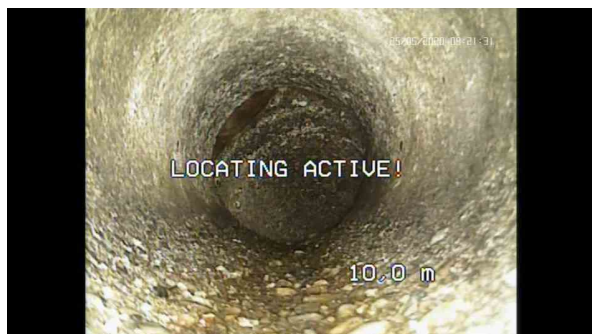
, 00:08:45, 10.00  
Remarque générale / CANALISATION VETUSTE ET POREUSE

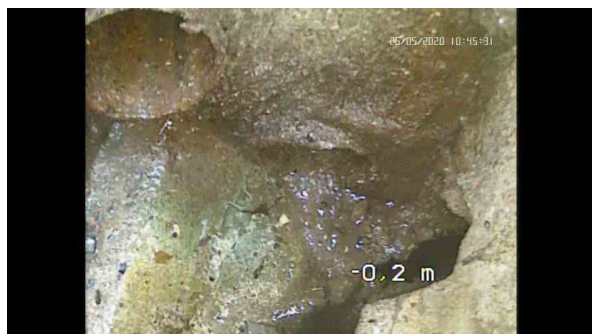
, 00:00:00, 0.00  
Etat général, exemple de photo / Profondeur 0.75 m.l ~

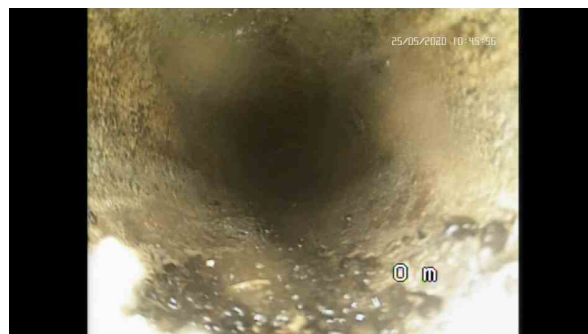
, 00:00:41, 0.00  
Début de la canalisation / REGARD UNITAIRE

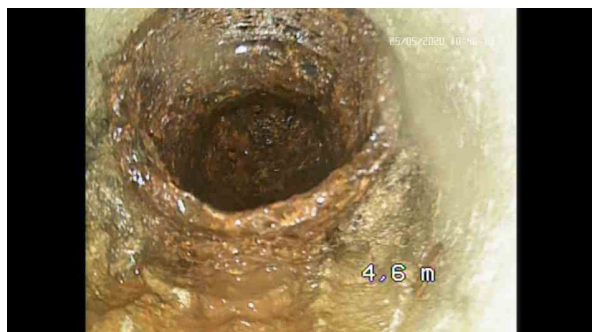
, 00:00:58, 4.60  
Référence du noeud d'arrivée / PIED CANALISATION ( FONTE )

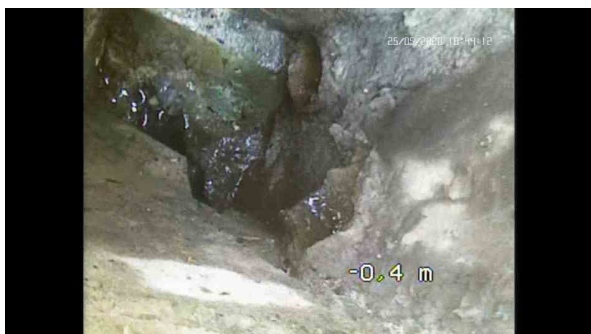
, 00:00:00, 0.00  
 Etat général, exemple de photo / Profondeur 0.40 m.l ~

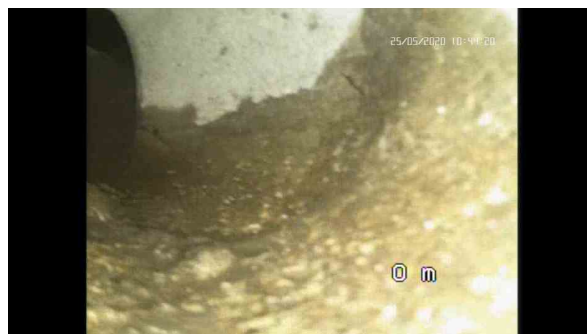
, 00:00:16, 0.00  
 Début de la canalisation / REGARD UNITAIRE , COUDE GAUCHE 45°

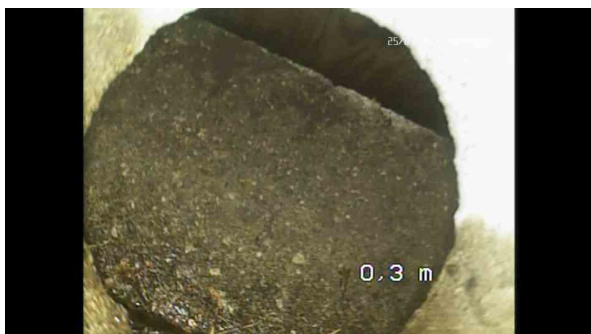
, 00:00:23, 0.30  
 Référence du noeud d'arrivée / SAC CANIVEAU EP

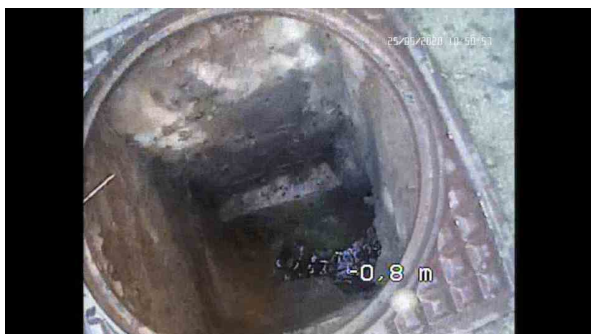
, 00:00:00, 0.00  
Etat général, exemple de photo / Profondeur 0.80 m.l ~

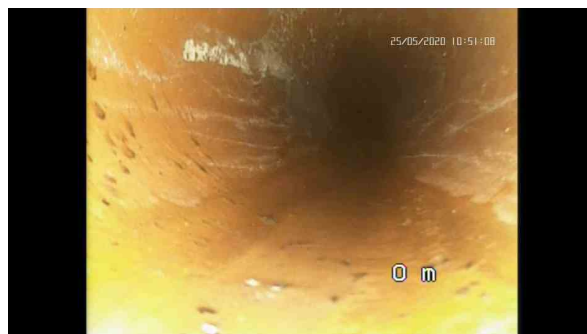
, 00:00:21, 0.00  
Début de la canalisation / REGARD UNITAIRE

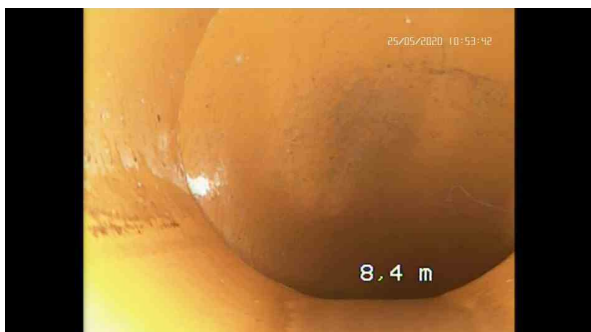
, 00:02:55, 8.40  
Vers le bas, déviation en degrés: 45°

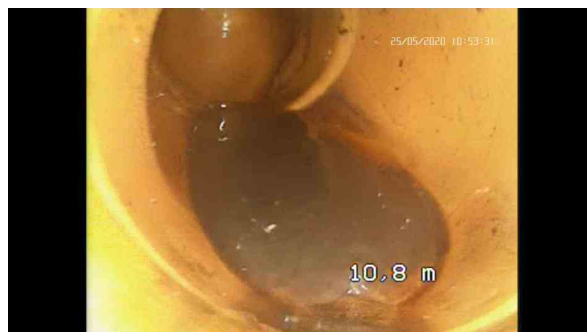
, 00:02:44, 10.80  
Remarque générale / LEGERE MISE EN CHARGE

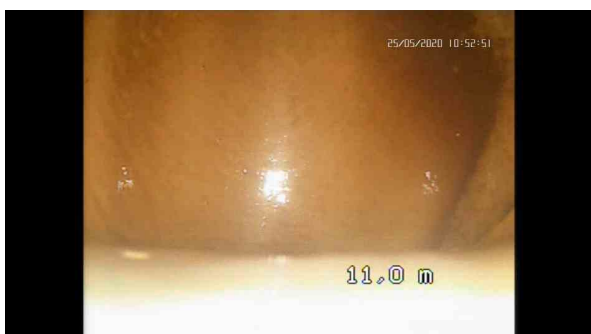
, 00:02:04, 11.00  
Vers le bas, déviation en degrés: 90°

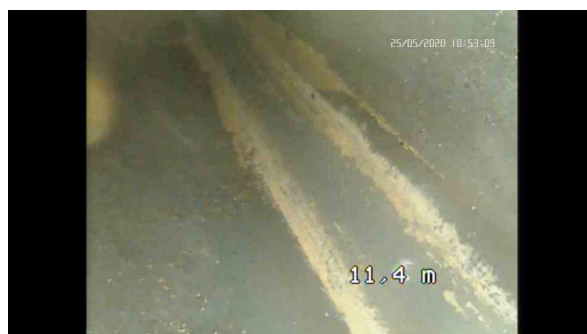
, 00:02:22, 11.40  
Référence du noeud d'arrivée / COLLECTEUR
